# Asbestinventarisatetest

Tuinwijkstraat 4/001, 1930 Zaventem

Attestnummer : 20250108-000176.000

Uitgegeven op : 08.01.2025

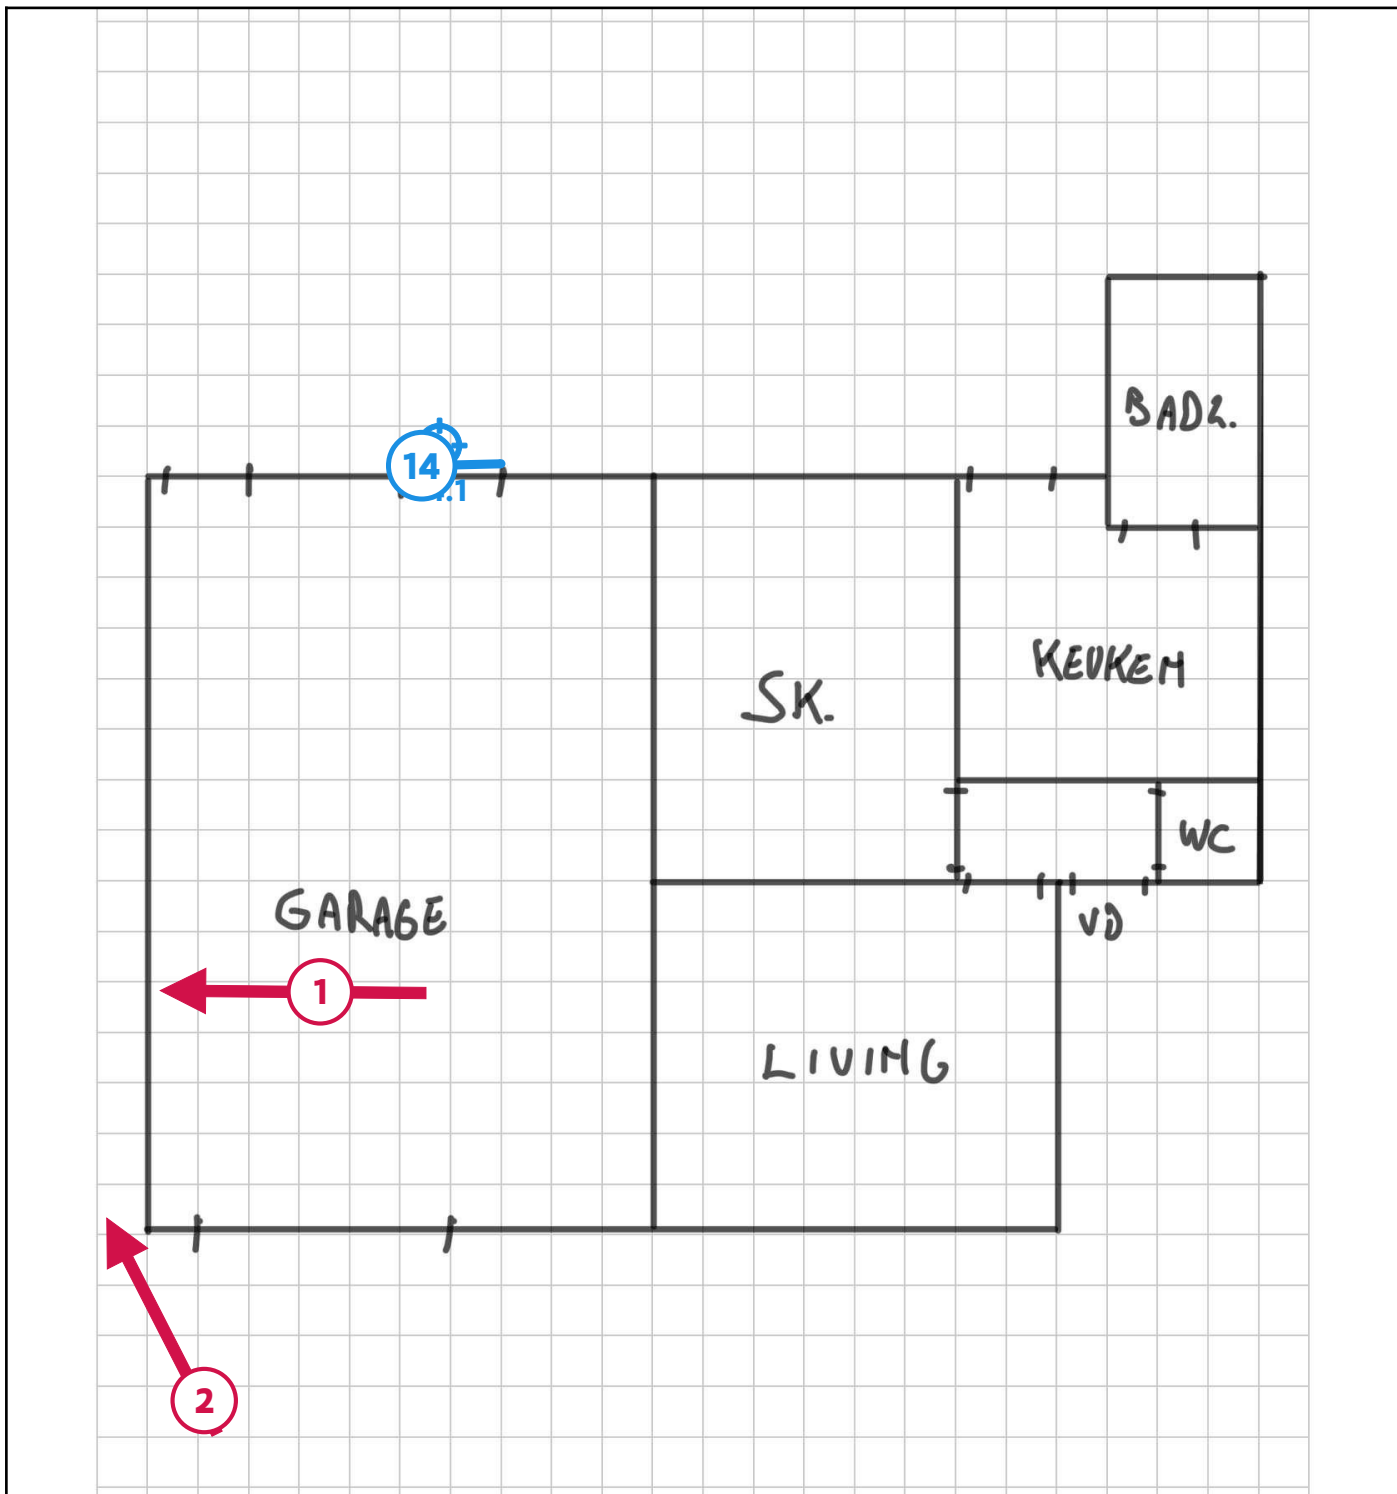
## Plan 1.3: Appartement en garage

Beschrijving	Type	Actie
1. Asbestcement afval: golfplaat (binnen)	Asbestmateriaal	Dringend verwijderen

2. Asbestcement afval: golfplaat (buiten)	Asbestmateriaal	Dringend verwijderen
14. Stopverf	Geen asbest	-
14.1 Code: 3	Puntmonster	-

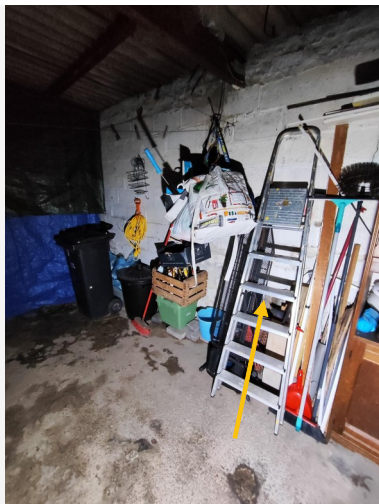
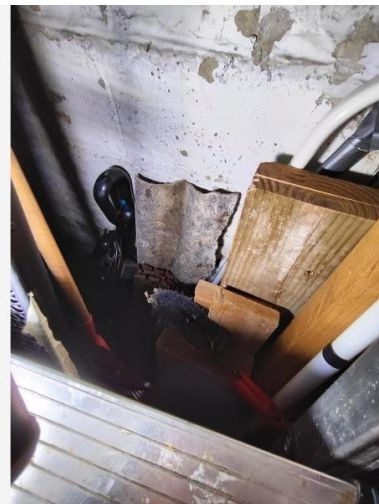
Het asbestmateriaal valt onder de mijlpaal van 2040.

**Dringend verwijderen**

Beschrijving	Asbestcement afval: golfplaat (binnen)
Type afvalstof	Betreft stock-voorraad of gedemonteerde asbestmaterialen
Aanwezige resten	Golfplaten op dak garage
Omgeving	Binnen
Primaire drager	Schuin dak
Asbestmaterialen	<ul style="list-style-type: none"><li>Dak- en gevelbekleding - Golfplaat</li></ul>
Bindmiddel van asbestmateriaal	Cement
Gebondenheid op basis van bindmiddel	Hecht
Hoeveelheid (gewicht - aantal)	<ul style="list-style-type: none"><li>5,00 kg - 1 stuk</li></ul>
Totaal gewicht	5,00 kg
Eenvoudig bereikbaar	Ja
Identificatiemethode	Vaststelling zonder monsternamen
Opmerking	De vermelde hoeveelheid betreft een beredeneerde schatting. Er worden geen rechten verleend aan deze hoeveelheid.

- Verwijder het asbestafval.

- Eenvoudige handelingen: mag via doe-het-zelf of door werknemer(s) met opleidingsattest eenvoudige handelingen  
Bij de gemeente of het plaatselijk containerpark kan je afsluitzakken opvragen om het afval dubbel te verpakken en het af te voeren als hechtgebonden materiaal naar het containerpark. Bescherm jezelf voldoende met de nodige PBM's  
Standaard dragen van de nodige wegwerp beschermingsmiddelen FFP 3 masker , handschoenen en tyvec CAT III type 5-6

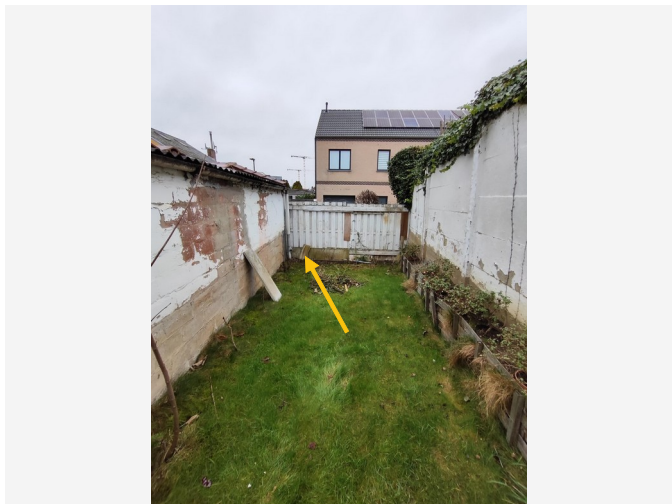
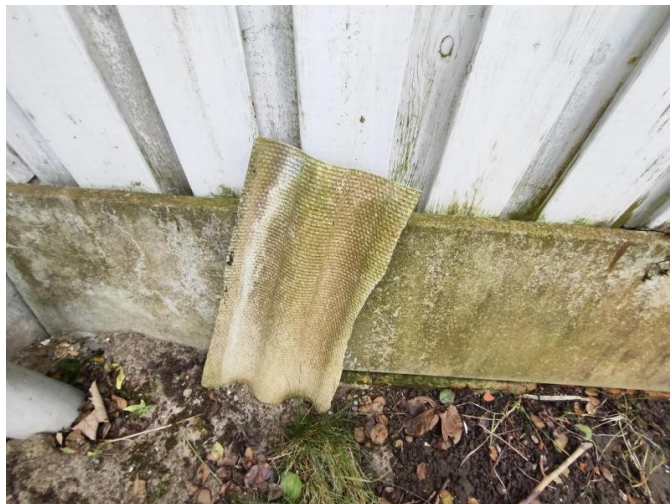
Het asbestmateriaal valt onder de mijlpaal van 2040.

**Dringend verwijderen**

Beschrijving	Asbestcement afval: golfplaat (buiten)
Type afvalstof	Betreft stock-voorraad of gedemonteerde asbestmaterialen
Aanwezige resten	Golfplaten op dak garage
Omgeving	Buiten
Primaire drager	Schuin dak
Asbestmaterialen	<ul style="list-style-type: none"><li>Dak- en gevelbekleding - Golfplaat</li></ul>
Bindmiddel van asbestmateriaal	Cement
Gebondenheid op basis van bindmiddel	Hecht
Hoeveelheid (gewicht - aantal)	<ul style="list-style-type: none"><li>5,00 kg - 1 stuk</li></ul>
Totaal gewicht	5,00 kg
Eenvoudig bereikbaar	Ja
Identificatiemethode	Vaststelling zonder monstername
Opmerking	De vermelde hoeveelheid betreft een beredeneerde schatting. Er worden geen rechten verleend aan deze hoeveelheid.

- Verwijder het asbestafval.

- Eenvoudige handelingen: mag via doe-het-zelf of door werknemer(s) met opleidingsattest eenvoudige handelingen  
Bij de gemeente of het plaatselijk containerpark kan je afsluitzakken opvragen om het afval dubbel te verpakken en het af te voeren als hechtgebonden materiaal naar het containerpark. Bescherm jezelf voldoende met de nodige PBM's  
Standaard dragen van de nodige wegwerp beschermingsmiddelen FFP 3 masker , handschoenen en tyvec CAT III type 5-6

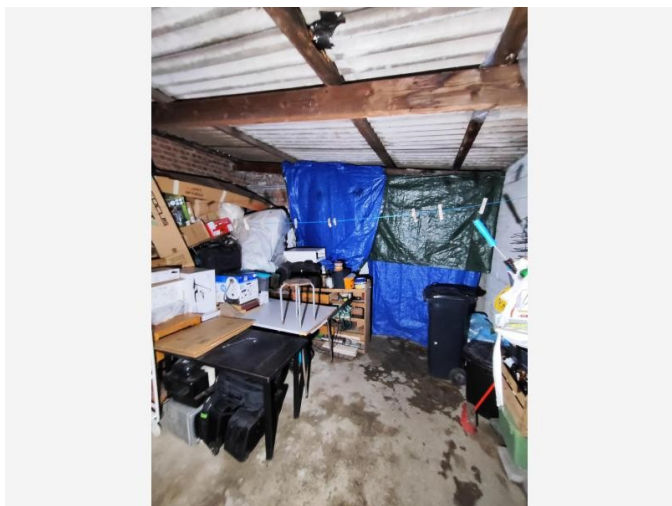
**Reden:** Materiaal in opslag

**Uitleg van de asbestdeskundige:** Middellange termijnbeperking : Materialen/inboedel zijn in grote mate aanwezig. Vloer- en wanddelen konden niet volledig worden geïnspecteerd worden. Hierdoor zijn misschien verborgen asbestverdachte toepassingen aanwezig. De opdrachtgever blijkt redelijkerwijs niet in staat om het materiaal op korte termijn op te ruimen of te verwijderen. Het materiaal wordt pas verwijderd bij effectieve verhuis/verkoop. Termijn is onbekend.

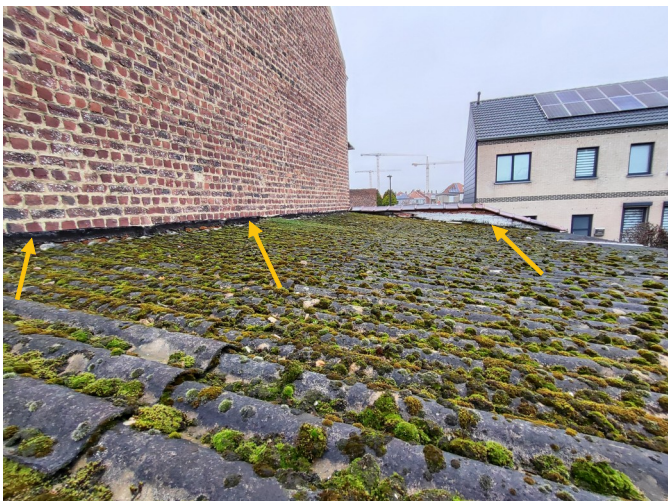
## Fiche 4: Roofing tegen dakrand garage behoort tot de gemeenschappelijke delen

Volgens het inspectieprotocol is een monsternamen van roofing verplicht om dit te identificeren als niet-asbesthoudend.

Roofing van een appartementsgebouw of garages in serie behoort tot de gemeenschappelijke delen.

De dakbedekking (roofing) zal gecontroleerd en beschreven worden in het asbestattest van de GD.

Bij werken of schade dit melden bij de gebouwbeheerder

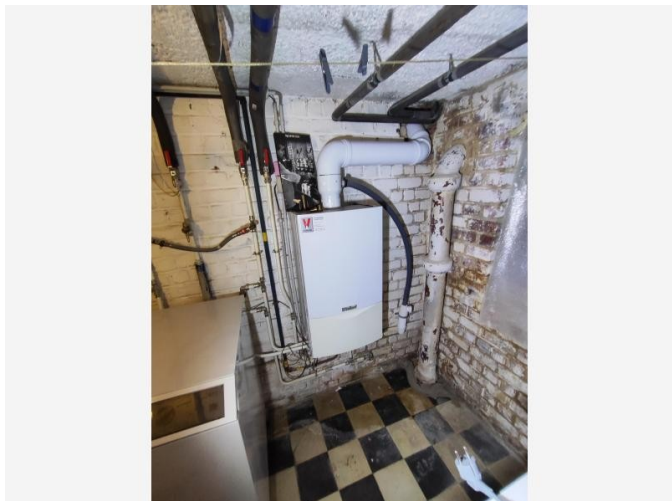
## Fiche 5: HVAC-installatie: geen gegevens gekend , type of bouwjaar

Het bouwjaar of het type van de Vaillant chauffageketel is niet teruggevonden en het exact gebruik van asbesthoudend materiaal is niet gekend . Laat de ketel controleren door een opgeleid techniker (basis 8 u asbest) tijdens het onderhoud

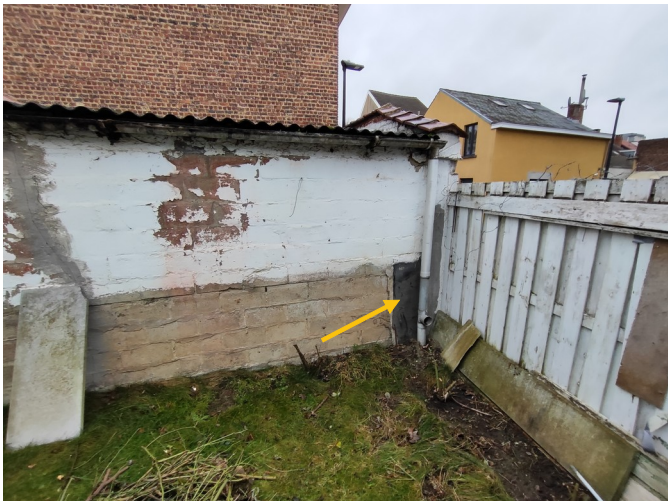
# Fiche 6: Roofing tegen gevel garage behoort tot de gemeenschappelijke delen

Volgens het inspectieprotocol is een monsternamen van roofing verplicht om dit te identificeren als niet-asbesthoudend.

Roofing van een appartementsgebouw of garages in serie behoort tot de gemeenschappelijke delen.

De dakbedekking (roofing) zal gecontroleerd en beschreven worden in het asbestattest van de GD.

Bij werken of schade dit melden bij de gebouwbeheerder

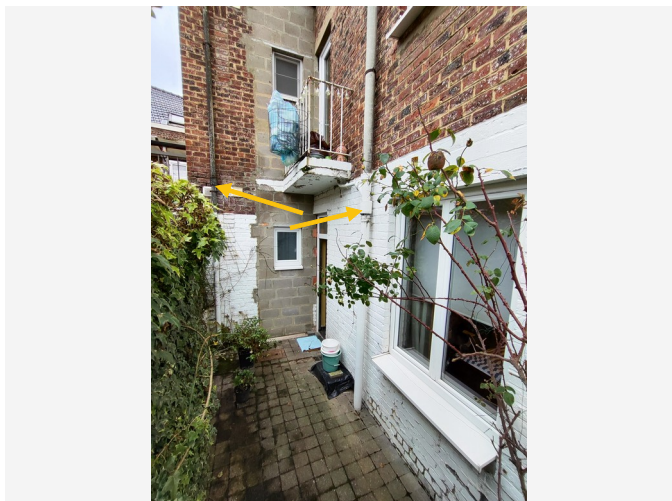
# Fiche 7: AC afvoerbuizen (2st) behoren tot de gemeenschappelijke delen

De asbestcement afvoerbuizen grenzen aan het inspectiegebied.

De afvoerbuizen behoren tot de gemeenschappelijke delen. Deze zullen beschreven/onderzocht worden in het attest van GD. Meld schade aan de gebouwbeheerder.

Herstelwerkzaamheden zoals verwijderen of deels afgebroken afvoerbuizen vervangen kan aanleiding geven tot blootstelling, gebruik persoonlijke beschermingsmiddelen tijdens deze werken. (mondmasker ffp3, handschoenen, tyvec).

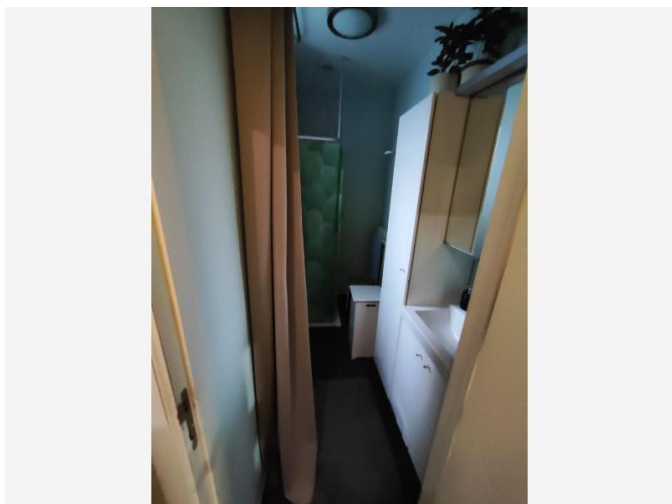
Het is niet gekend of er pleisterwerk aanwezig is onder de valse plafonds, te controleren bij werken. Bij renovatiewerken in het oog te houden of er geen asbestverdachte lagen aanwezig zijn.

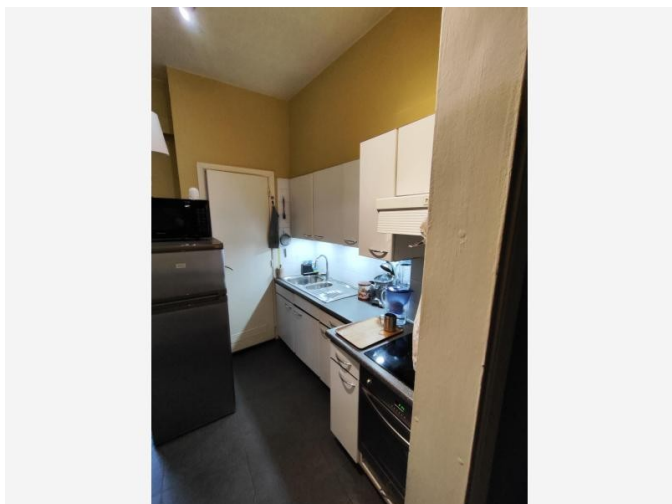
Het is niet gekend of er pleisterwerk aanwezig is achter de valse wanden, te controleren bij werken. Bij renovatiewerken in het oog te houden of er geen asbestverdachte lagen aanwezig zijn.

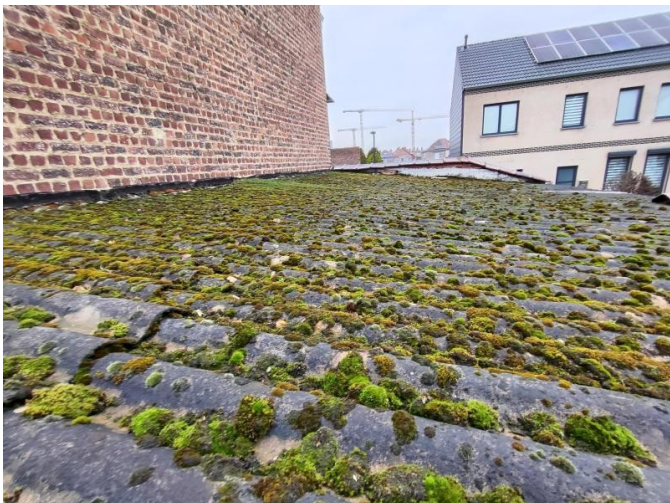
# Fiche 11: AC golfplaten op garage behoren tot de gemeenschappelijke delen

De golfplaten grenzen aan het inspectiegebied.

De golfplaten behoren tot de gemeenschappelijke delen. Deze zullen beschreven/onderzocht worden in het attest van GD. Meld schade aan de gebouwbeheerder.

Reinigen/afschuren/ontmossen golfplaten (golfplaten mogen op geen enkele manier gereinigd of afgeschuurd worden. Totaalverbod sinds 27 april 2019)

Sinds 27 april 2019 is het verboden om zonnepanelen, een overzet dak of andere constructies (zoals reclamepanelen) te plaatsen op asbestcementen dak- of gevelbekleding.

Herstelwerkzaamheden zoals verwijderen of deels afgebroken golfplaten vervangen kan aanleiding geven tot blootstelling, gebruik persoonlijke beschermingsmiddelen tijdens deze werken. (mondmasker ffp3, handschoenen, tyvec).

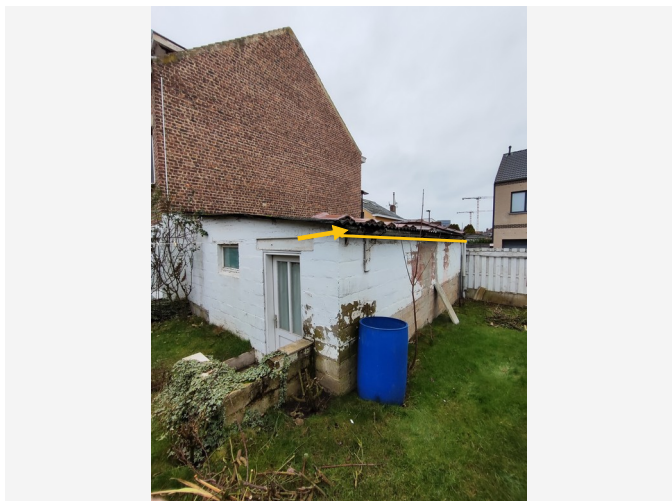
# Fiche 12: Asbestcement dakgoot aan garage behoort tot de gemene delen

De dakgoten grenzen aan het inspectiegebied.

De dakgoten behoren tot de gemeenschappelijke delen. Deze zullen beschreven/onderzocht worden in het attest van GD. Meld schade aan de gebouwbeheerder.

Herstelwerkzaamheden zoals verwijderen of deels afgebroken dakgoten vervangen kan aanleiding geven tot blootstelling, gebruik persoonlijke beschermingsmiddelen tijdens deze werken. (mondmasker ffp3, handschoenen, tyvec).
