Asbestinventarisatetest

Astridlaan 9, 1930 Zaventem

Attestnummer : 20250108-000293.000

Uitgegeven op : 08.01.2025

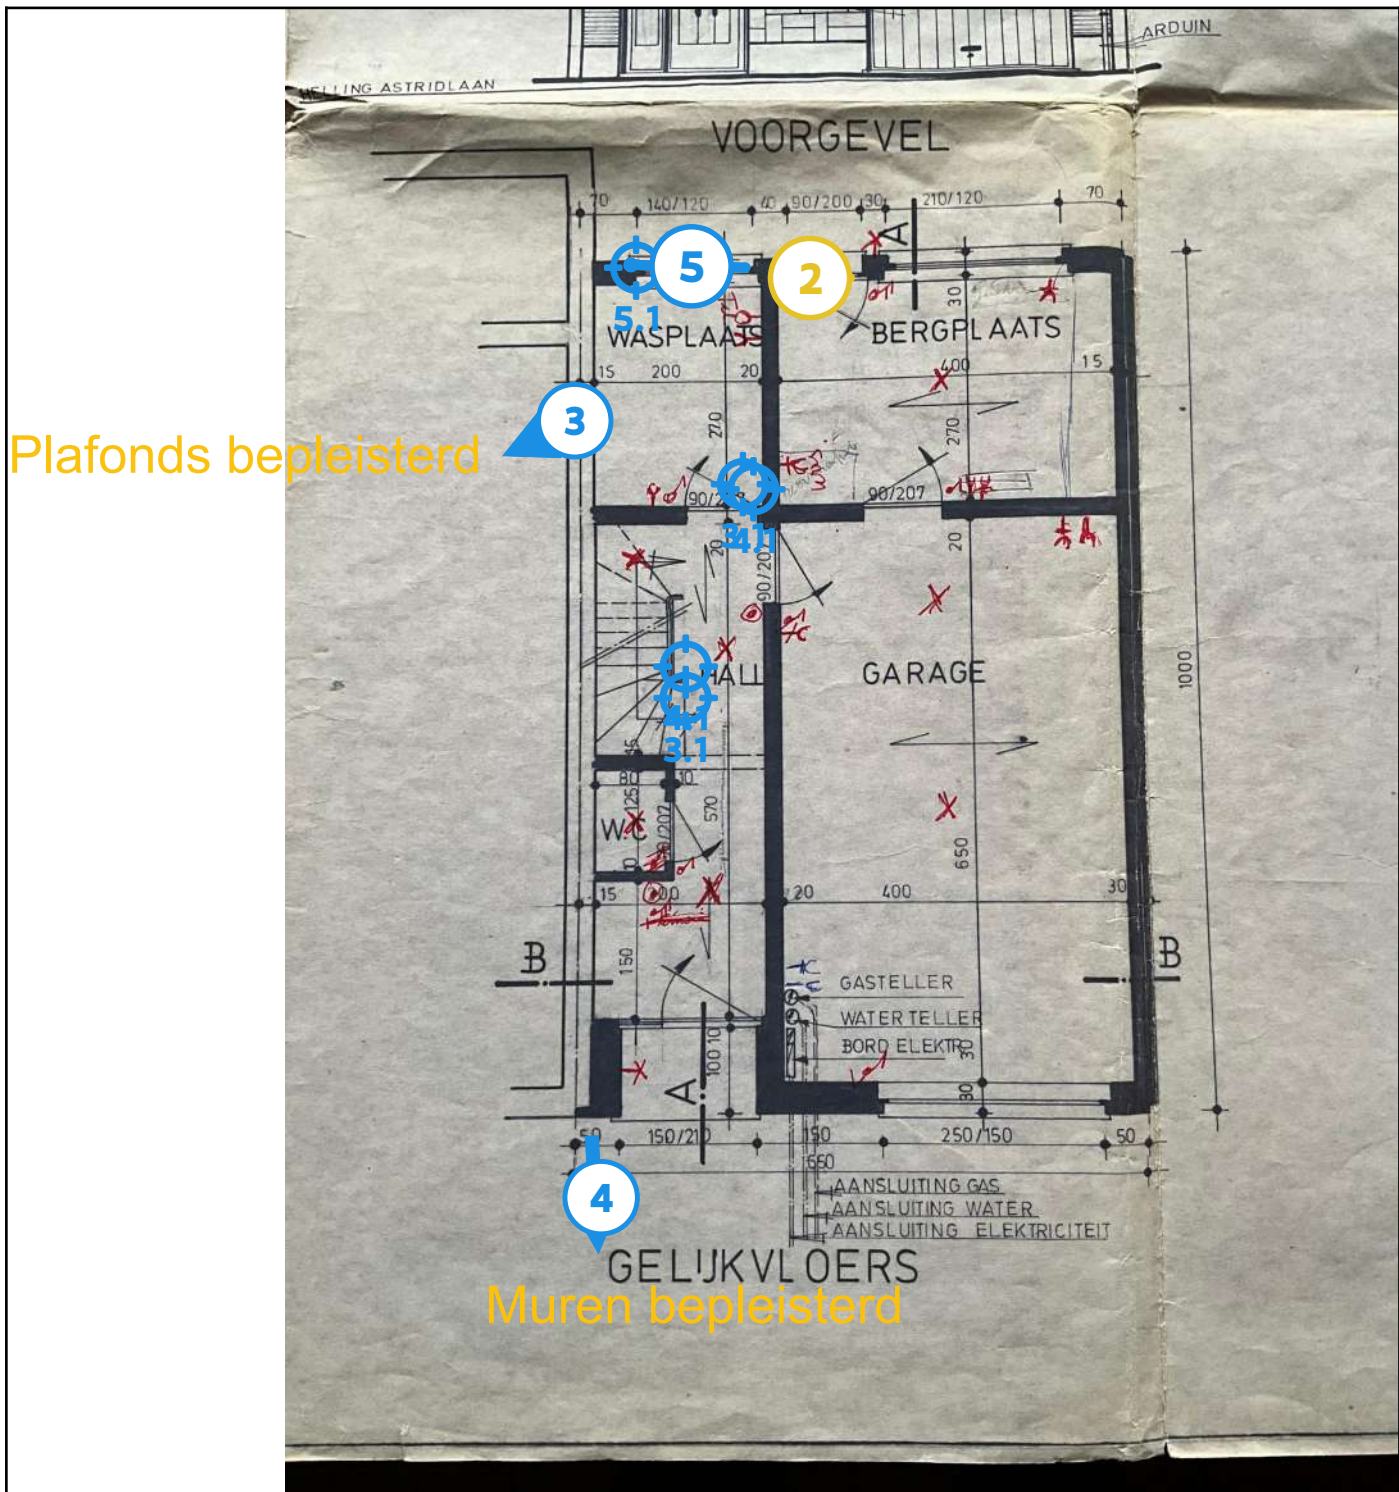
Plan 1.1: Plan Garage

Beschrijving	Type	Actie
2. Glasal raam/deur (binnen en buiten)	Asbestmateriaal	Zorgvuldig beheren

3. Pleister plafonds	Geen asbest	-
3.1 Code: 2	Puntmonster	-
4. Pleister muren	Geen asbest	-
4.1 Code: 1	Mengmonster	-
5. Mastiek ramen en deuren (staal)	Geen asbest	-
5.1 Code: 3	Puntmonster	-

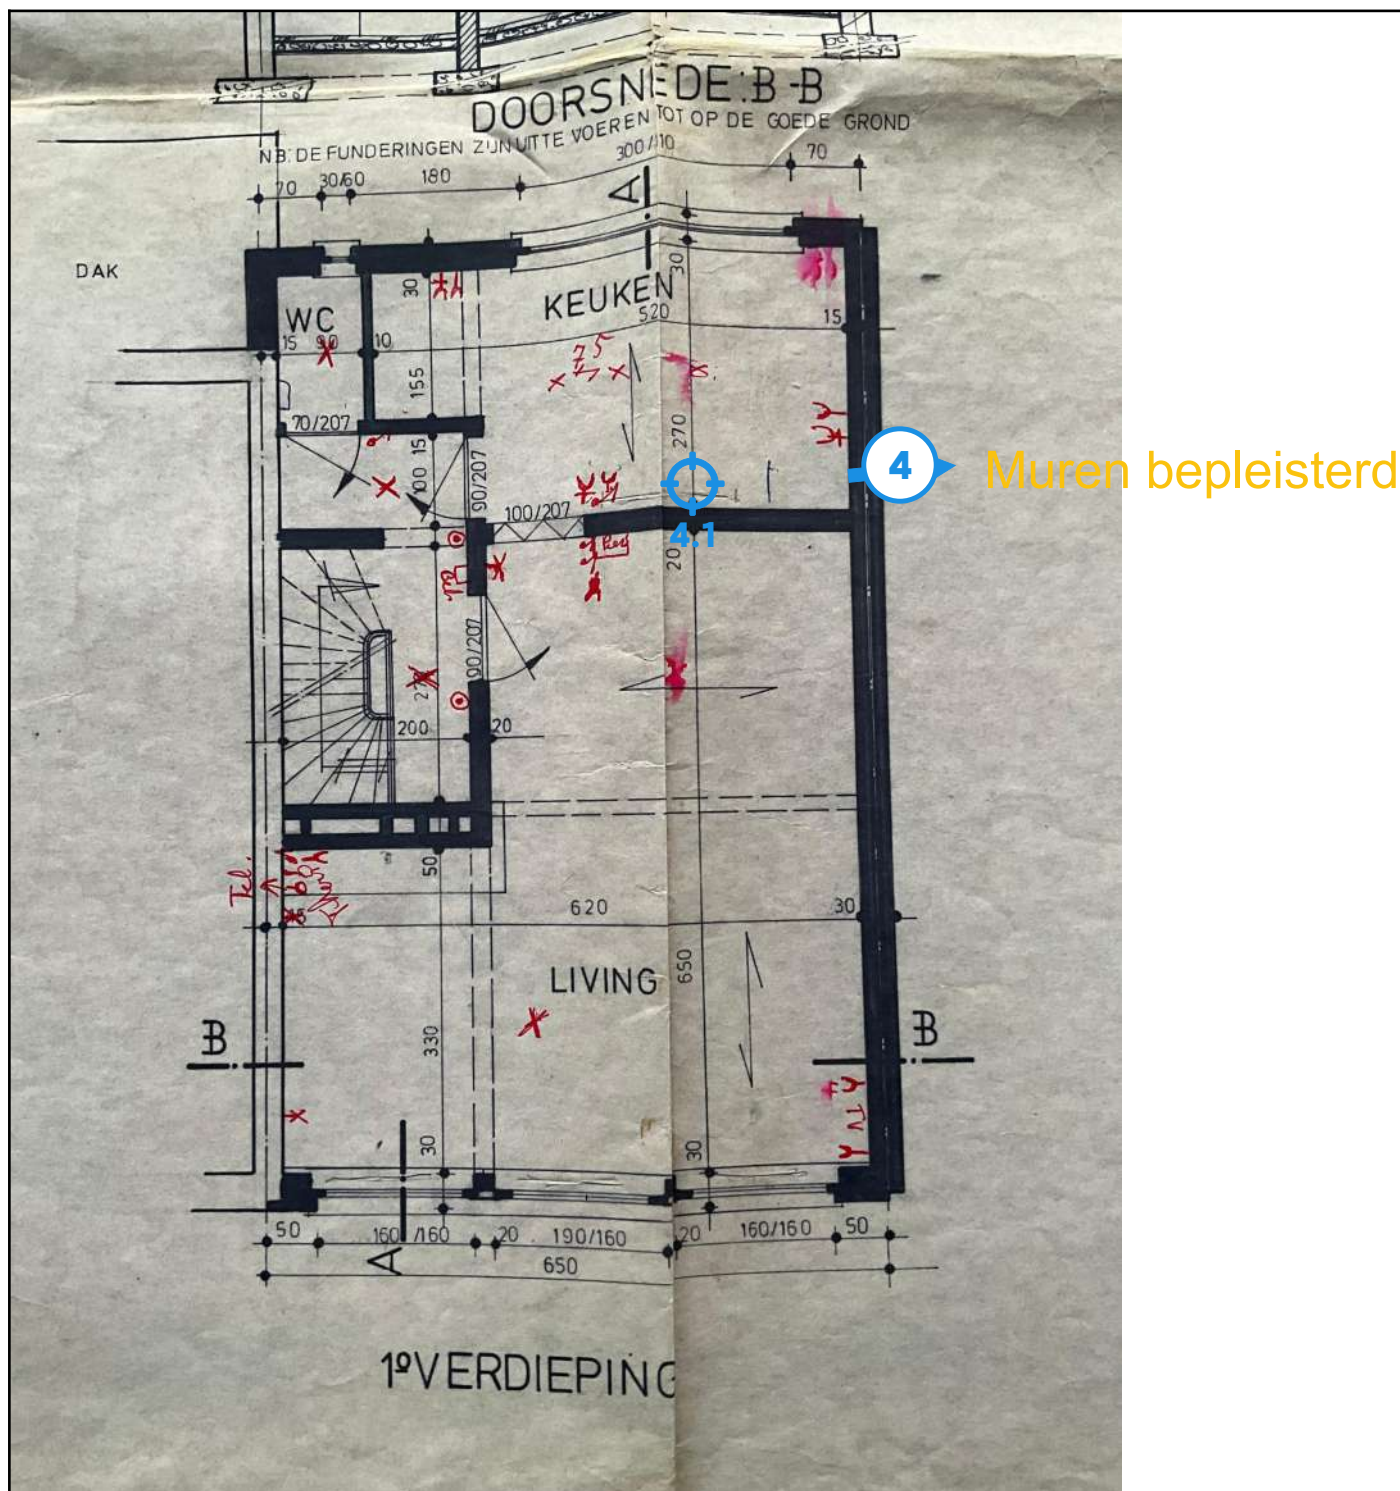
Plan 1.2: Plan V+1

Beschrijving	Type	Actie
4. Pleister muren	Geen asbest	-
4.1 Code: 1	Mengmonster	-

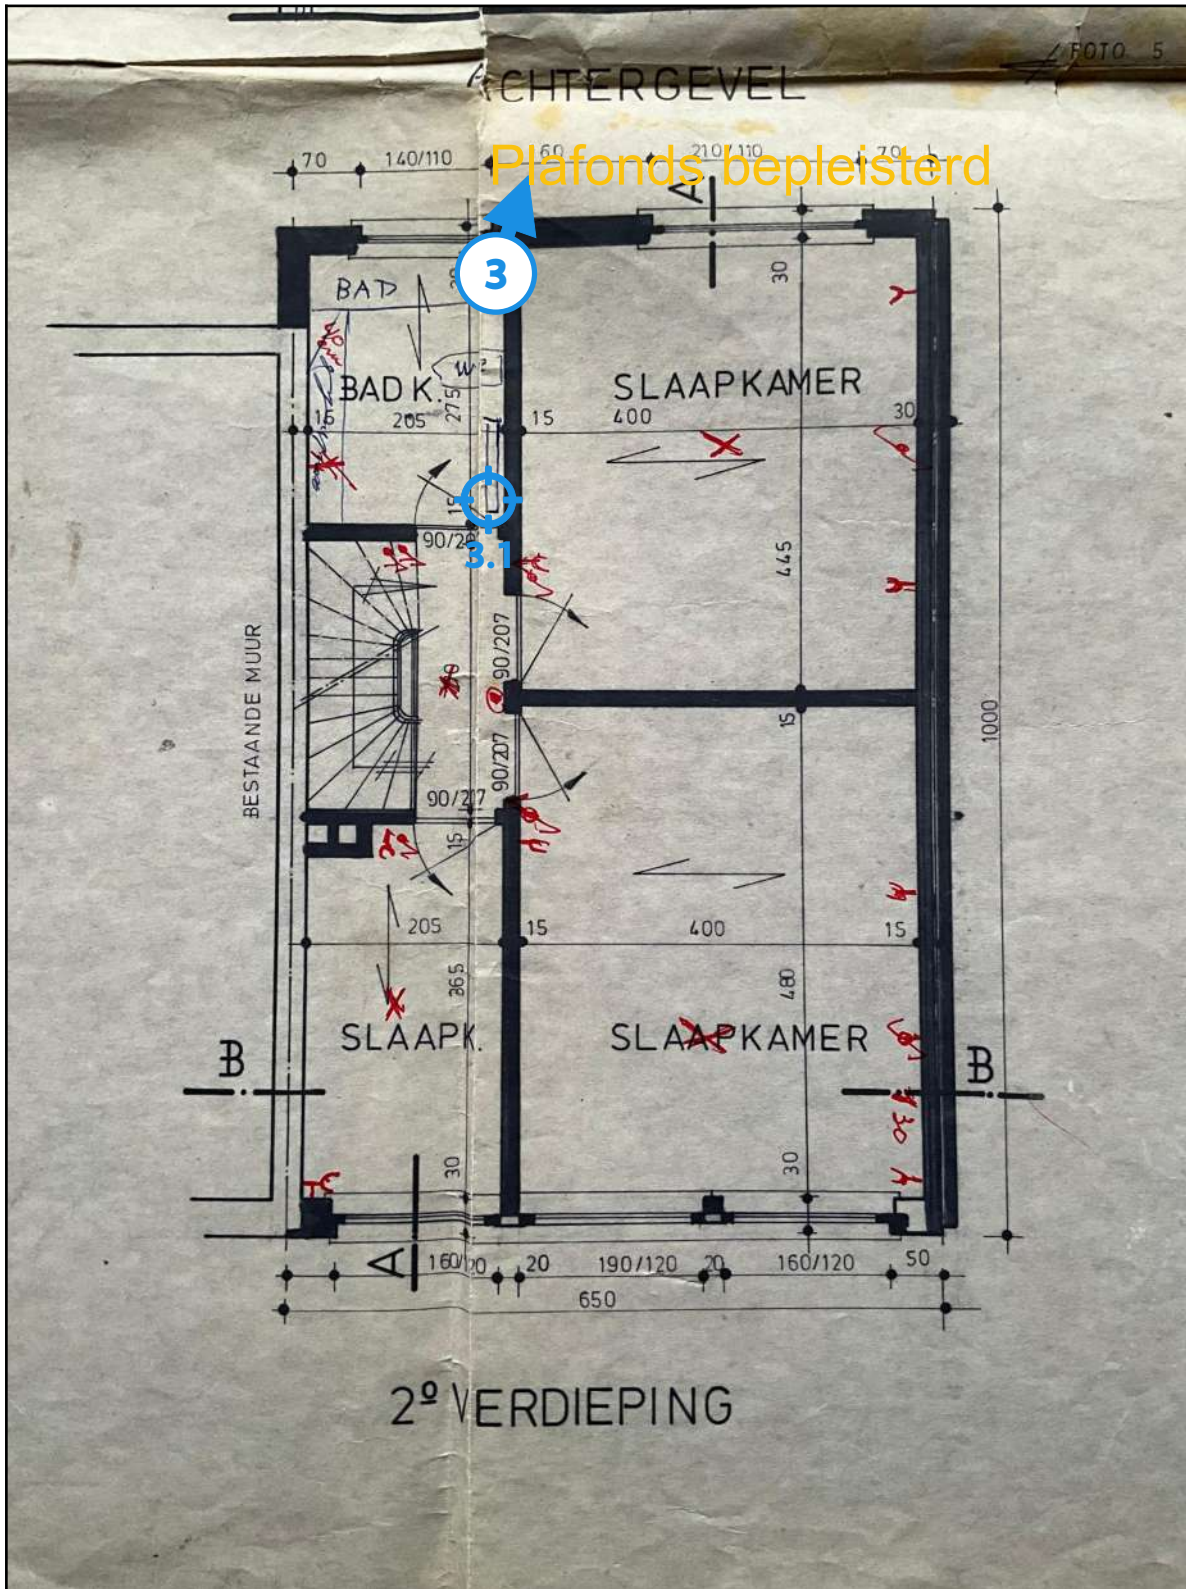
Plan 1.3: Plan V+2

3. Pleister plafonds	Geen asbest	-
3.1 Code: 2	Puntmonster	-

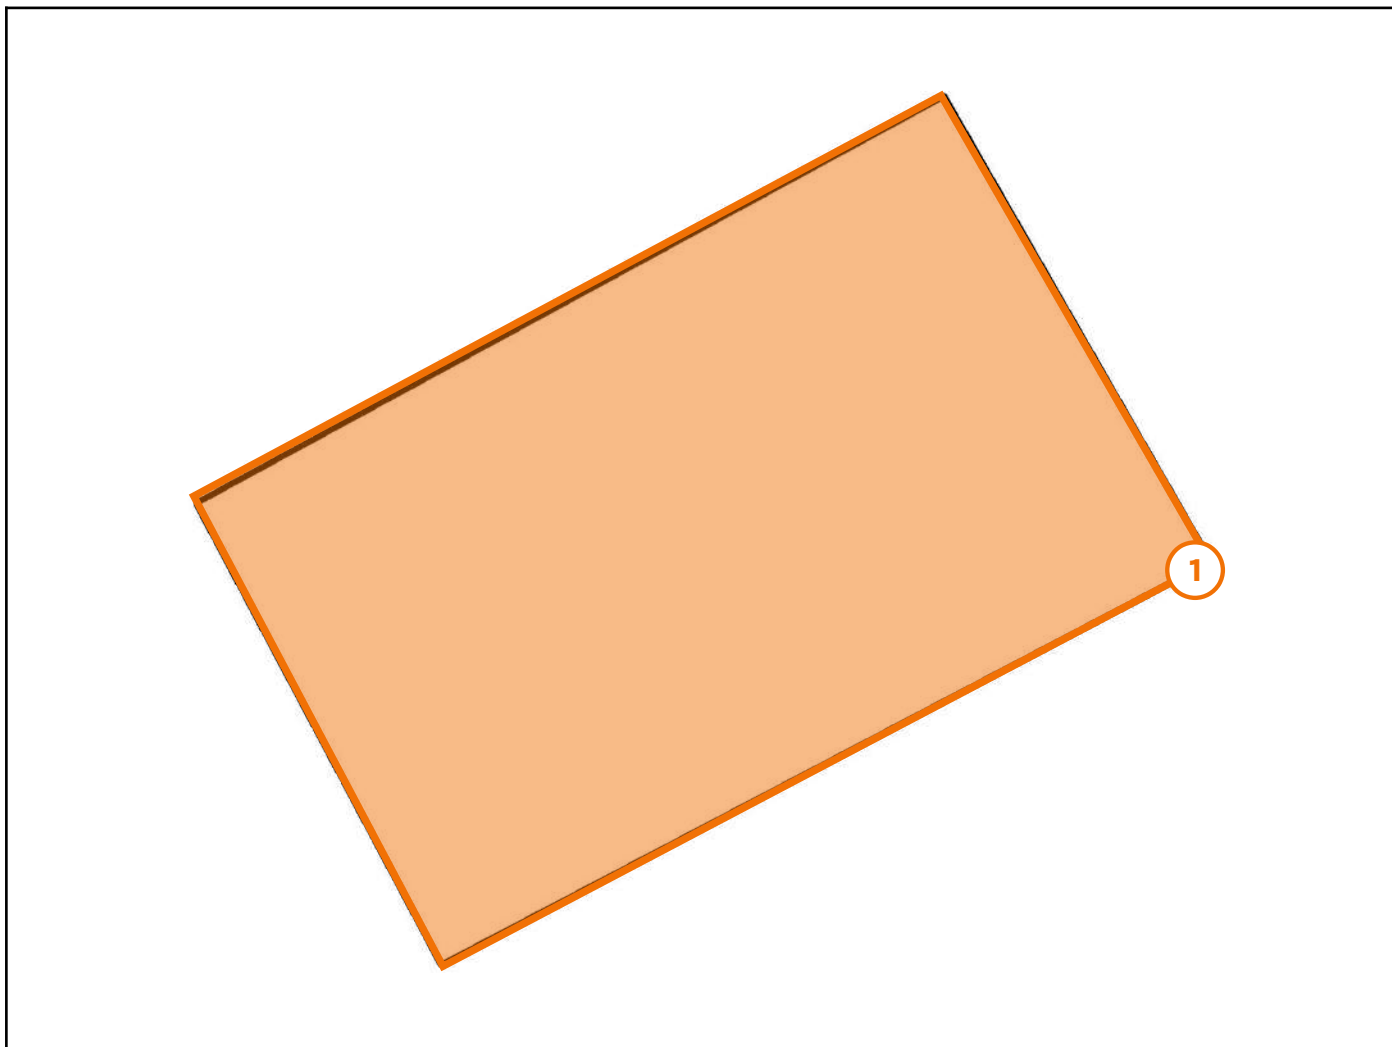
Plan 1.5: Woning plan

Beschrijving	Type	Actie
1. Leien dak (binnenlucht)	Asbestmateriaal	Verwijderen

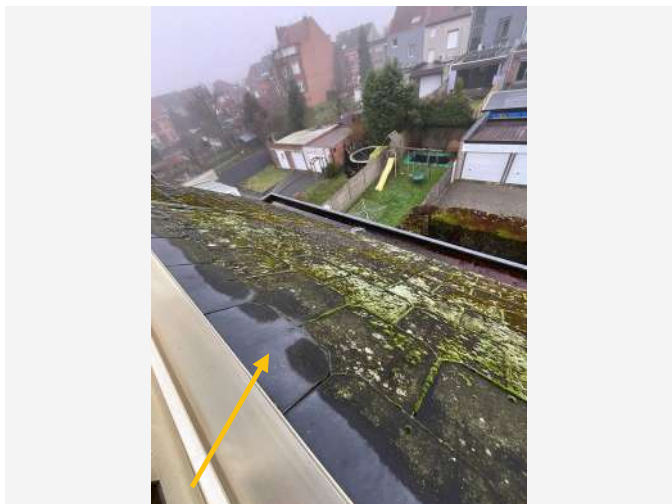
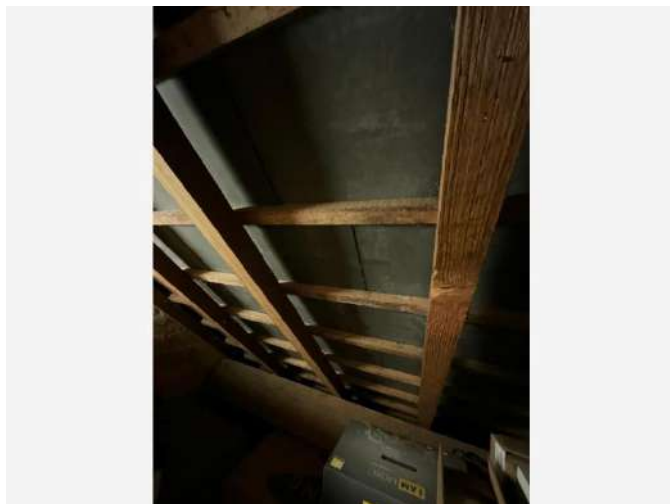
Conclusie

Het asbestmateriaal valt onder de mijlpaal van 2034.

Eindbeoordeling materiaalrisico	Verhoogd materiaalrisico en/of verhoogde kans op vezelvrijgave
Opmerking	De leien zijn in relatief goede staat maar grenzen aan binnenlucht.

Gebondenheid	Categorie 1: hechtgebonden in oorsprong
Asbestsoort (vezeltype)	Crocidoliet aanwezig
Asbestconcentratie	Laag (< 50%)
Afschermingsgraad van het gehele materiaal	Geheel of deels (ook) vrij aan de binnenlucht
Toestand van het materiaal	Licht beschadigd, licht verweerd. Intact calciumsilicaatmateriaal of categorie III 'gebondenheid'

Beschrijving	Leien dak (binnenlucht)
Omgeving	Grenst aan binnen- en buitenlucht
Primaire drager	Schuin dak
Asbestmateriaal	Dak- en gevelbekleding - Lei, shingle
Bindmiddel van asbestmateriaal	Cement
Gebondenheid op basis van bindmiddel	Hecht
Hoeveelheid (oppervlakte - aantal)	<ul style="list-style-type: none">• 120,00 m² - 1 stuk
Totale oppervlakte	120,00 m ²
Eenvoudig bereikbaar	Ja
Bevestigingswijze	<ul style="list-style-type: none">• Genageld, geniet
Identificatiemethode	Vaststelling zonder monsternamen
Destructieve handeling voor identificatie	Nee
Opmerking	De leien zijn visueel en volgens expertise als asbestverdacht beschouwd. De vermelde oppervlaktes, diktes en volumes betreffen een beredeneerde schatting. Er worden geen rechten verleend aan deze oppervlaktes/diktes/volumes.

Verwijderen

- Zorg voor een veilig beheer. Vermijd het beschadigen van het asbestmateriaal. Controleer de toestand jaarlijks op wijzigingen.
- Hemelwater dat afspoelt van asbestcement daken of gevels kan asbestdeeltjes bevatten. Gebruik het enkel voor gesloten circuits (bv. spoelen toiletten). Reinig na het vervangen van het dak of de gevel de dakgoten en regenwaterput of -ton om asbesthoudend sediment of slib te verwijderen
- Voer bijkomende staalname(s) uit.

- Eenvoudige handelingen: mag via doe-het-zelf of door werknemer(s) met opleidingsattest eenvoudige handelingen
EH via doe-het zelf:
Standaard dragen van de nodige wegwerp beschermingsmiddelen FFP 3 masker , handschoenen en tyvec CAT III type 5-6
Indien mogelijk de ondervloer afdekken , leien voorzichtig verwijderen, extra fixeren, niet breken , niet gooien, onmiddellijk verpakken of voorzichtig in container met asbest bag plaatsen.

Gebruik geen stortkokers.

Indien leien in slechte staat zijn en kans bestaat op breken :

Eenvoudige handeling opgeleid personeel , alle werknemer(s) moeten wel beschikken over een opleidingsattest eenvoudige handelingen 8u.

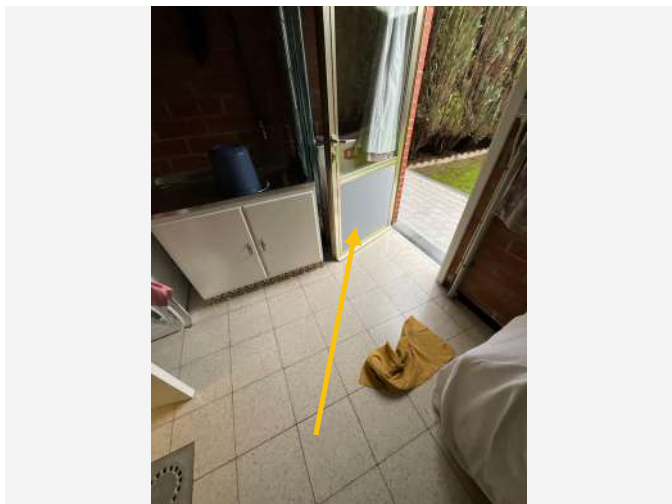
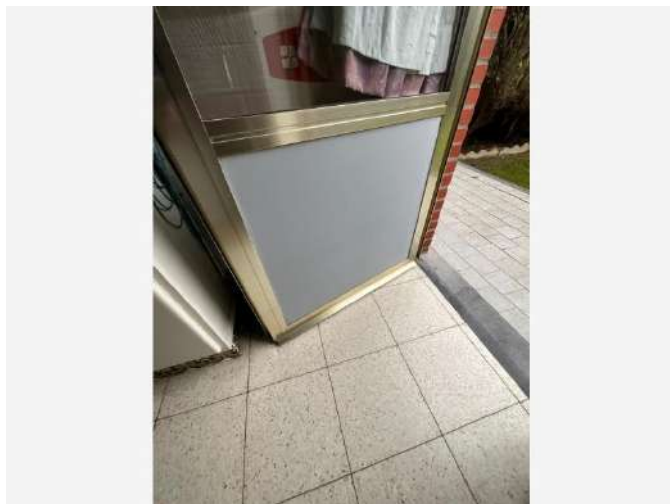
Conclusie

Het asbestmateriaal valt onder de mijlpaal van 2040.

Eindbeoordeling materiaalrisico	Laag materiaalrisico en/of verlaagde kans op vezelvrijgave
---------------------------------	--

Gebondenheid	Categorie 1: hechtgebonden in oorsprong
Asbestsoort (vezeltype)	Crocidoliet aanwezig
Asbestconcentratie	Laag (< 50%)
Afschermingsgraad van het gehele materiaal	Geheel of deels (ook) vrij aan de binnenlucht
Toestand van het materiaal	Onbeschadigd, niet verweerd

Beschrijving	Glasal raam/deur (binnen en buiten)
Omgeving	Grenst aan binnen- en buitenlucht
Primaire drager	Wandopening verticaal (raam, deur, ...)
Asbestmateriaal	Plaat, paneel, tablet - Geëmailleerd, type Glasal
Bindmiddel van asbestmateriaal	Cement
Gebondenheid op basis van bindmiddel	Hecht
Hoeveelheid (oppervlakte - dikte - aantal)	• 0,50 m ² - 1,00 cm - 1 stuk
Totaal volume	0,005 m ³
Eenvoudig bereikbaar	Ja
Bevestigingswijze	<ul style="list-style-type: none">• Geklemd• Verlijmd, ingegoten, versmeerd
Identificatiemethode	Vaststelling zonder monstername
Destructieve handeling voor identificatie	Nee

Zorgvuldig beheren

- Zorg voor een veilig beheer. Vermijd het beschadigen van het asbestmateriaal. Controleer de toestand jaarlijks op wijzigingen.

- Eenvoudige handelingen: mag via doe-het-zelf of door werknemer(s) met opleidingsattest eenvoudige handelingen
EH via doe-het zelf :

Standaard dragen van de nodige wegwerp beschermingsmiddelen FFP 3 masker , handschoenen en tyvec CAT III type 5-6

Maak de platen voorzichtig los zonder te breken , verpak dubbel met plastic folie

EH opgeleid personeel 8 u basis . Bij vervangen van de ramen kunnen de panelen mee verwijderd worden door de plaatsers van nieuw raamwerk. Alle werknemer(s) moeten wel beschikken over een opleidingsattest

Raam/deur kader stofvrij maken dmv hepa stofzuiger met absoluutfilter

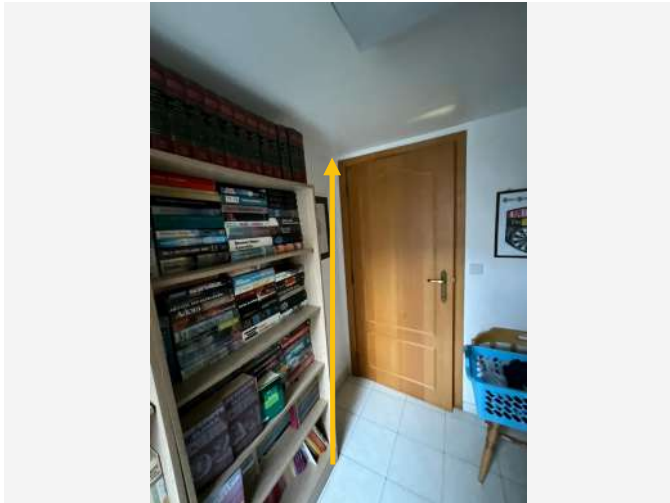
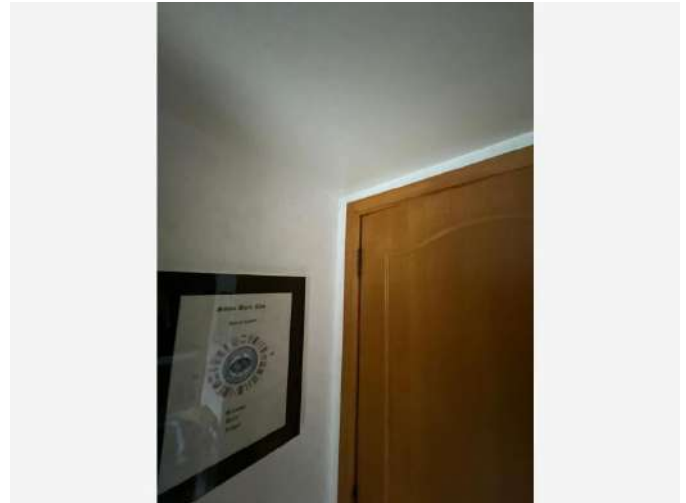
Fiche 3: Pleister plafonds

Conclusie

Geen asbest

#	Type	Referentie	Resultaat
3.1	Puntmonster	2	Geen asbest

Beschrijving	Pleister plafonds
Omgeving	Binnen
Primaire drager	Plafond
Bindmiddel van materiaal	Gips - kalk
Gebondenheid op basis van bindmiddel	Niet-hechtgebonden
Hoeveelheid (oppervlakte - dikte - aantal)	• 175,00 m ² - 3,00 cm - 1 stuk
Totaal volume	5,25 m ³
Identificatiemethode	Vaststelling met monstername
Destructieve handeling voor identificatie	Nee
Opmerking	<p>Volgens het inspectieprotocol is een monstername van het pleisterwerk verplicht om dit te identificeren als niet-asbesthoudend.</p> <p>Locatie staalnames: individuele ruimte: 1/ natte ruimte: 1 / stookplaats: 0 / traphal: 1</p> <p>De vermelde oppervlaktes en volumes betreffen een beredeneerde schatting. Er worden geen rechten verleend aan deze oppervlaktes/volumes. De dikte is een schatting die voorkomt uit de monsterplaatsen en is daarom niet altijd representatief. Enkele plafonds zijn afgewerkt met valse plafonds in plaatmateriaal. Het is niet duidelijk of er pleisterwerk aanwezig is achter deze valse plafonds, het is aangewezen om bijkomend onderzoek uit te voeren bij werken.</p> <p>De stookplaats is niet bepleisterd</p>

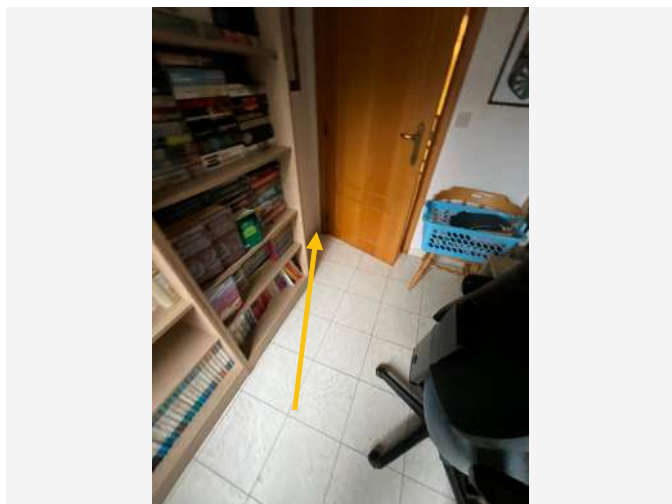
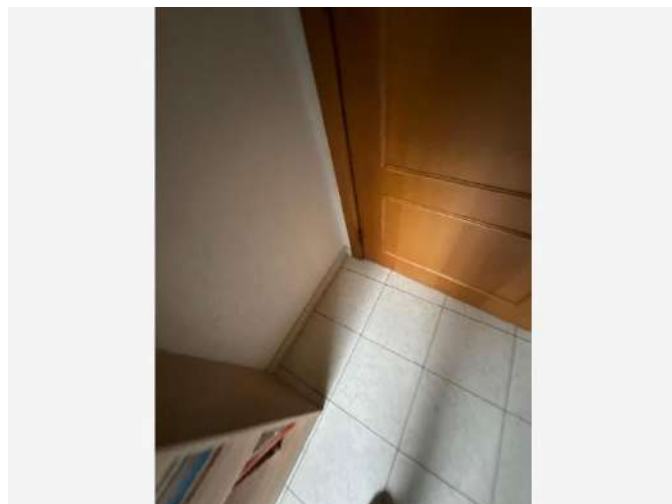
Fiche 4: Pleister muren

Conclusie

Geen asbest

#	Type	Referentie	Resultaat
4.1	Mengmonster	1	Geen asbest

Beschrijving	Pleister muren
Omgeving	Binnen
Primaire drager	Binnenwand
Bindmiddel van materiaal	Gips - kalk
Gebondenheid op basis van bindmiddel	Niet-hechtgebonden
Hoeveelheid (oppervlakte - dikte - aantal)	• 660,00 m ² - 3,00 cm - 1 stuk
Totaal volume	19,80 m ³
Identificatiemethode	Vaststelling met monstername
Destructieve handeling voor identificatie	Nee
Opmerking	<p>Volgens het inspectieprotocol is een monstername van het pleisterwerk verplicht om dit te identificeren als niet-asbesthoudend.</p> <p>Locatie staalnames: individuele ruimte: 1/ natte ruimte: 1 / stookplaats: 0 / traphal: 1</p> <p>De vermelde oppervlaktes en volumes betreffen een beredeneerde schatting. Er worden geen rechten verleend aan deze oppervlaktes/volumes. De dikte is een schatting die voorkomt uit de monsterplaatsen en is daarom niet altijd representatief. Er bevinden zich enkele valse wanden. Het is niet duidelijk of er pleisterwerk aanwezig is achter deze valse wanden, het is aangewezen om bijkomend onderzoek uit te voeren bij werken.</p>

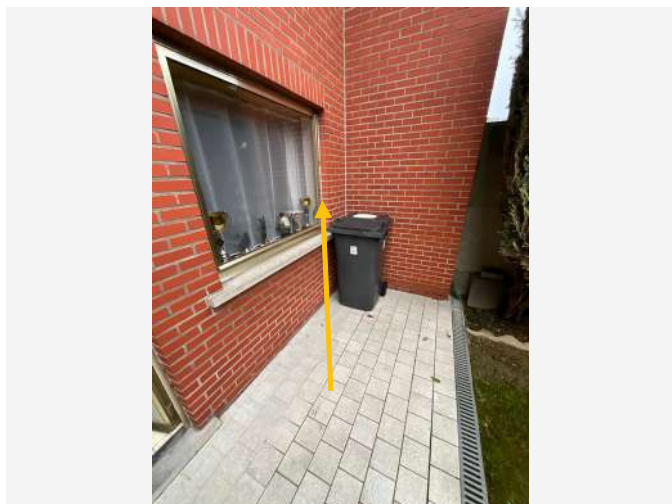
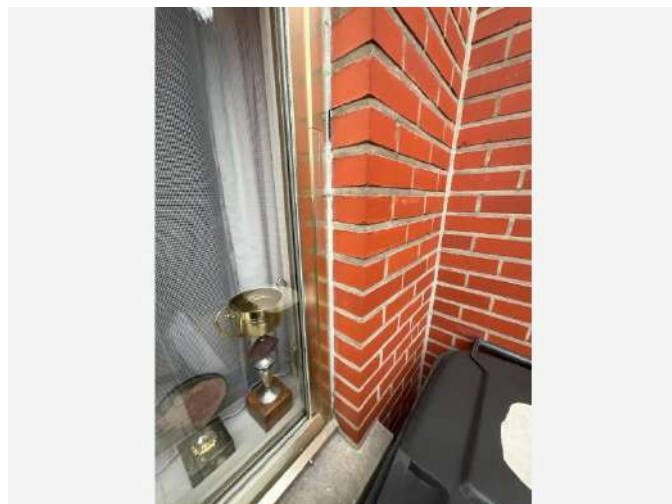
Conclusie

Geen asbest

#	Type	Referentie	Resultaat
5.1	Puntmonster	3	Geen asbest

Beschrijving	Mastiek ramen en deuren (staal)
Omgeving	Buiten
Primaire drager	Wandopening verticaal (raam, deur, ...)
Bindmiddel van materiaal	Kitten, mastiek, pasta
Gebondenheid op basis van bindmiddel	Hecht
Hoeveelheid (gewicht - aantal)	<ul style="list-style-type: none">• 10,00 kg - 1 stuk
Totaal gewicht	10,00 kg
Identificatiemethode	Vaststelling met monsternamen
Destructieve handeling voor identificatie	Nee
Opmerking	<p>Mastiek zit tussen het raam/deurkader en de muur.</p> <p>Betreft +/- 25 lm.</p> <p>Het gewicht en lm is een berekende schatting. Er worden geen rechten verleend aan deze oppervlaktes. De dikte is een schatting die voorkomt uit de monsterplaatsen en is daarom niet altijd representatief.</p>
