Asbestinventarisatetest

Ijzerstraat 41, 9900 Eeklo

Attestnummer : **20240701-000494.000**

Uitgegeven op : **01.07.2024**

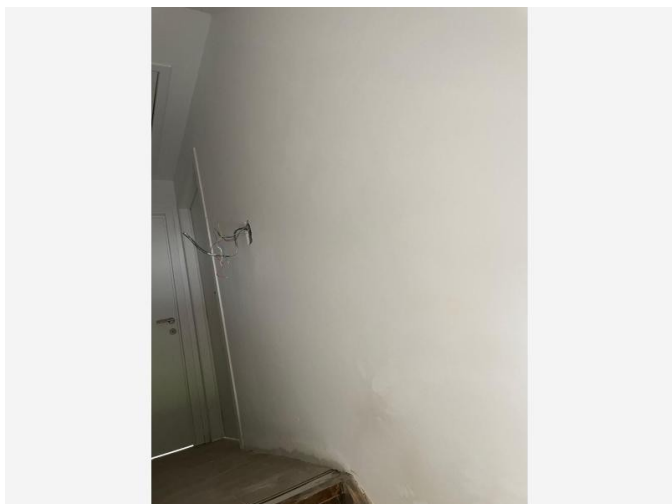
Vrije foto

De Wanden zijn recent vernieuwd tijdens de renovatiewerken behalve de wanden in de zolder.

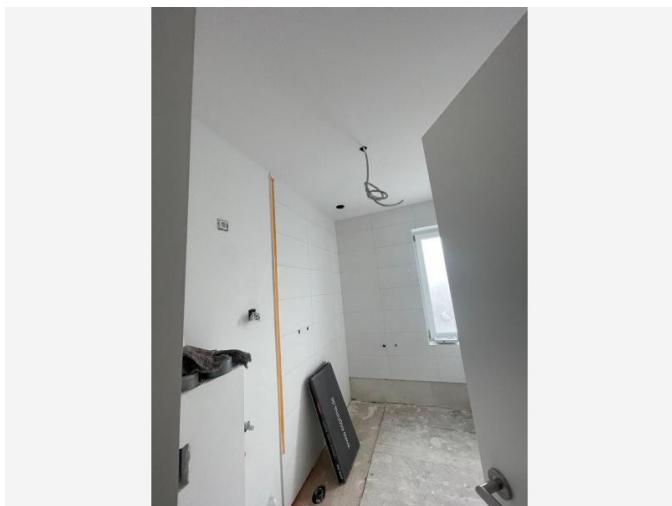
Vrije foto

Het plafond is recent vernieuwd tijdens de renovatiewerken.

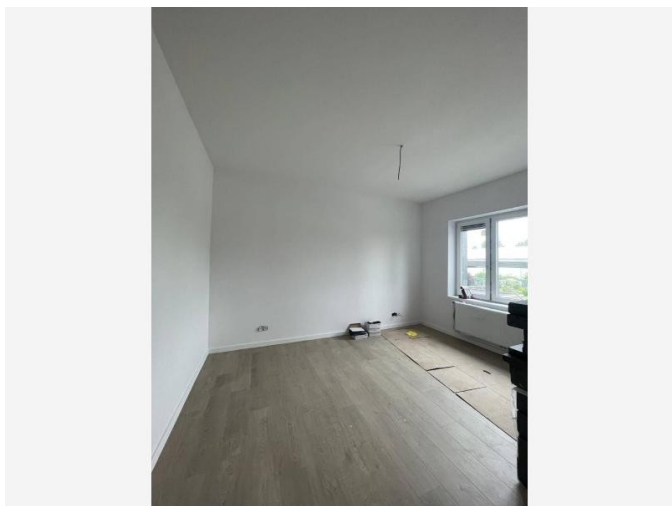
Vrije foto

Het plafond is recent vernieuwd tijdens de renovatiewerken.

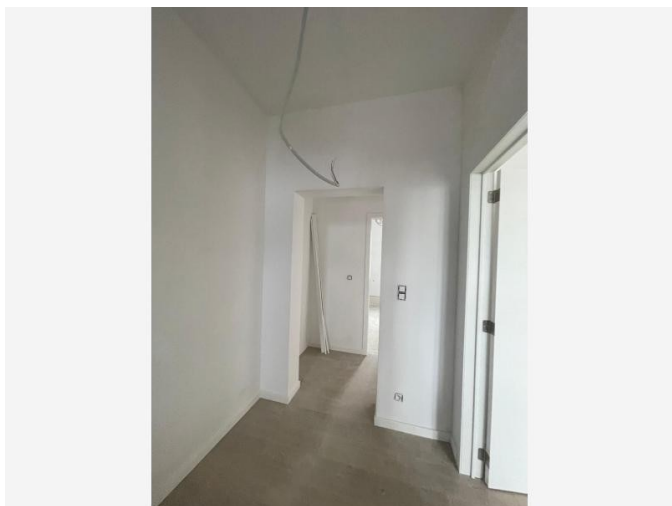
Vrije foto

De vloer is recent vernieuwd tijdens de renovatiewerken.

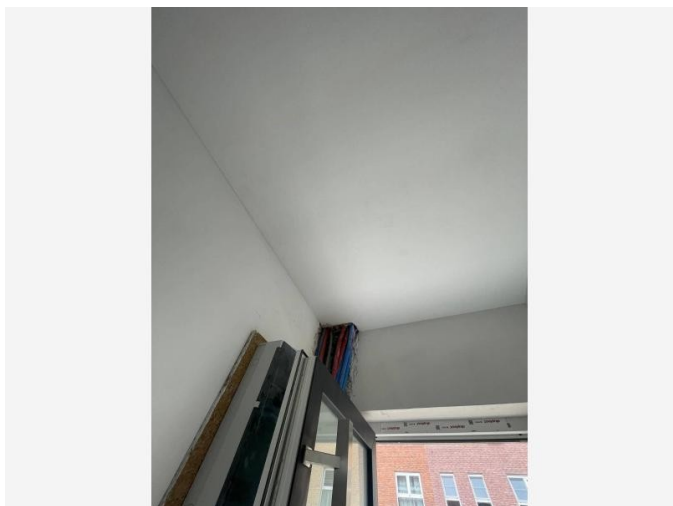
Vrije foto

Het plafond is recent vernieuwd tijdens de renovatiewerken.

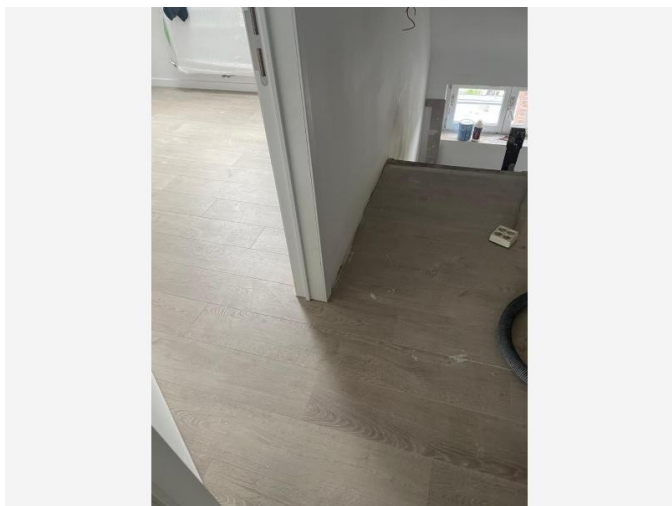
Vrije foto

De vloer is recent vernieuwd tijdens de renovatiewerken.

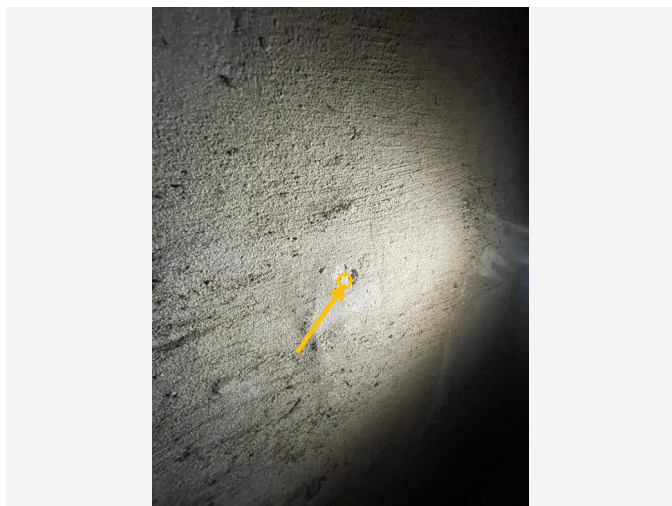
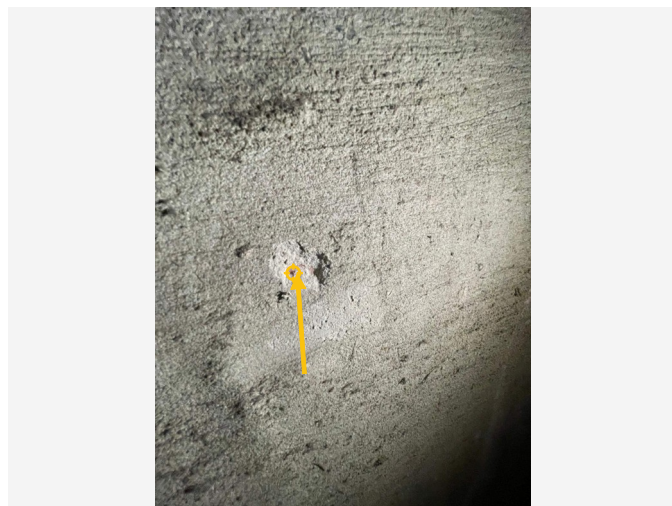
Geen asbest

#	Type	Referentie	Resultaat
8.1	Mengmonster	MM01	Geen asbest

Beschrijving	Pleister wand
Omgeving	Binnen
Primaire drager	Binnenwand
Bindmiddel van materiaal	Gips - kalk
Gebondenheid op basis van bindmiddel	Niet-hechtgebonden
Hoeveelheid (oppervlakte - dikte - aantal)	• 15,00 m ² - 2,00 cm - 1 stuk
Totaal volume	0,30 m ³
Identificatiemethode	Vaststelling met monstername
Destructieve handeling voor identificatie	Nee
Opmerking	Pleisterwerk in de zolder is niet vernieuwd waardoor de staalname enkel daar kon worden toegepast.
