# Asbestinventarisatetest

Koningstraat 3, 8930 Menen

Attestnummer : **20240604-000164.000**

Uitgegeven op : **04.06.2024**

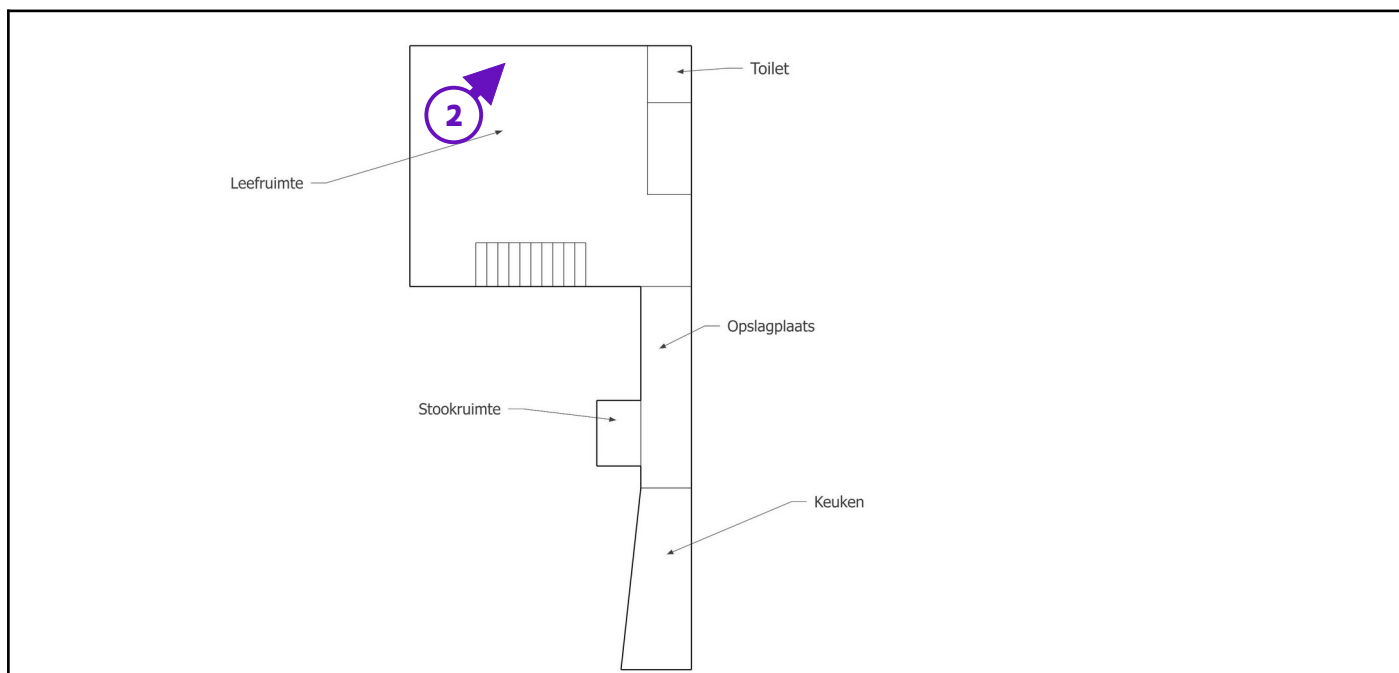
## Plan 1.4: Gelijkvloers

Beschrijving	Type	Actie
2. Pakkingen radiator	Advies	-

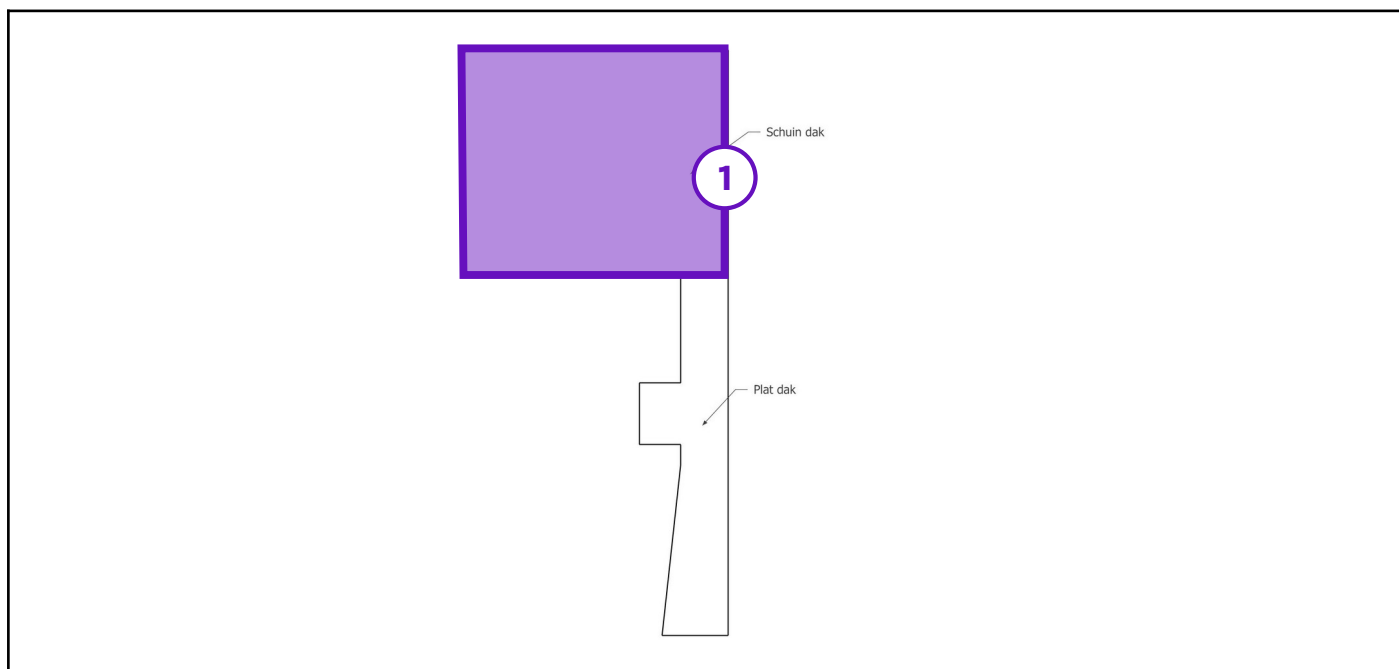
## Plan 1.13: Dakenplan

Beschrijving	Type	Actie
1. Onderdakplaten	Beperking	-

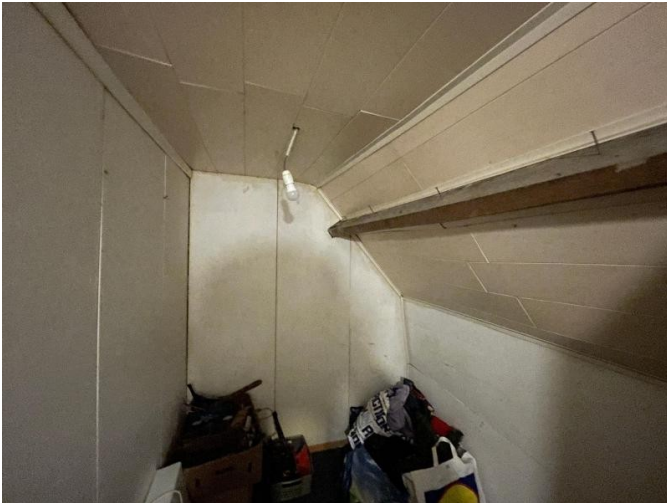
Situeringfoto

**Reden:** Het te onderzoeken materiaal situeert zich hoger dan 3,50 m te rekenen vanaf een veilige ondergrond

**Uitleg van de asbestdeskundige:** Het onderdak kon vanbinnen uit niet worden vastgesteld. Een dakpan kon niet worden opgehoften gezien het materiaal zich hoger dan 3.5m bevindt.

(Asbest)materiaal	Plaat, paneel, tablet - Type Menuiserie
Karakterisatie	Asbest (verdacht)
Primaire drager	Schuin dak

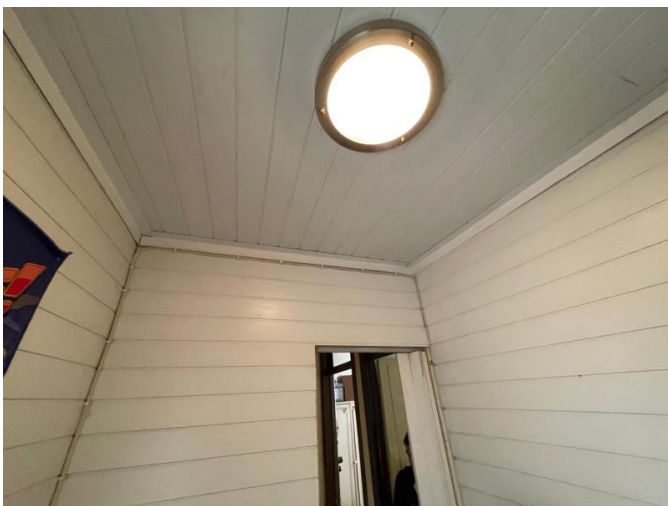
Vrije foto

Dit betreft plafonds zonder pleisterwerk.

Identificatiemethode	Vaststelling & expertise (niet-asbestverdacht)
Primaire drager	Plafond

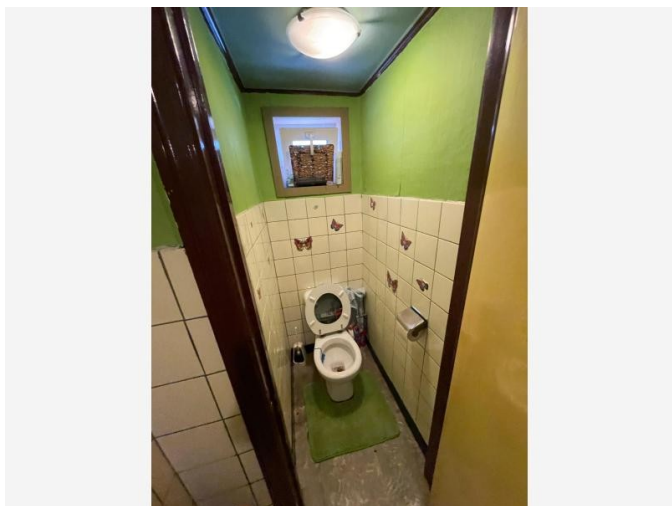
Vrije foto

Dit betreft wanden zonder pleisterwerk.

Identificatiemethode	Vaststelling & expertise (niet-asbestverdacht)
Primaire drager	Binnenwand

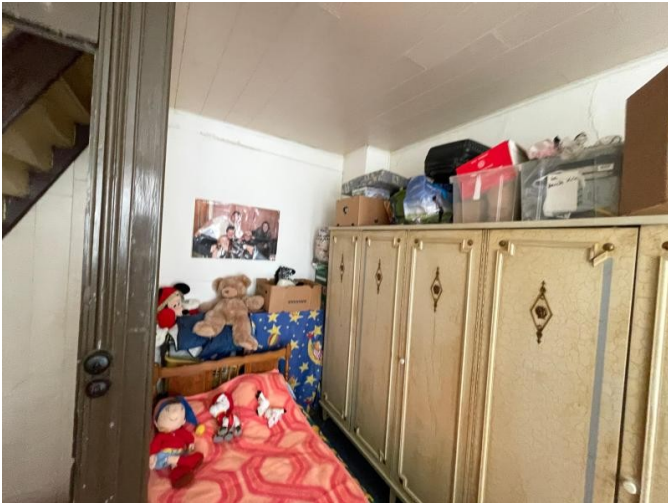
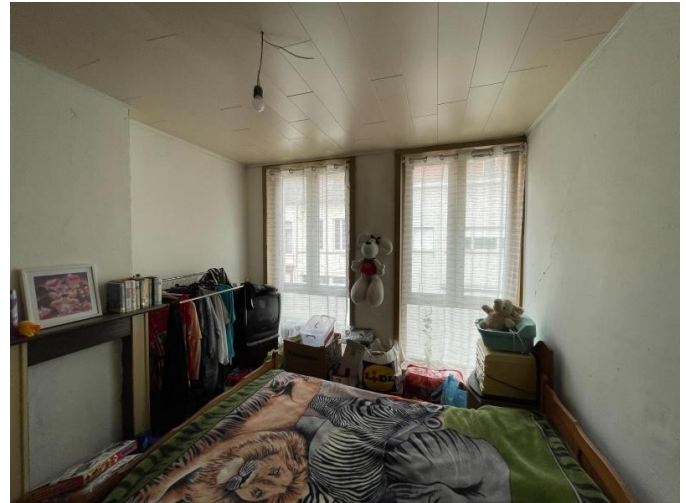
# Fiche 7: Wandpleister

Geen asbest

#	Type	Referentie	Resultaat
7.1	Mengmonster	001	Geen asbest

<b>Bindmiddel van materiaal</b>	Gips - kalk
<b>Gebondenheid op basis van bindmiddel</b>	Niet-hechtgebonden
<b>Hoeveelheid (oppervlakte - dikte - aantal)</b>	• 100,00 m <sup>2</sup> - 1,00 cm - 1 stuk
<b>Totaal volume</b>	1,00 m <sup>3</sup>
<b>Identificatiemethode</b>	Vaststelling met monstername
<b>Destructieve handeling voor identificatie</b>	Nee
<b>Opmerking</b>	<p>Er werden staalnames uitgevoerd in volgende ruimtes:</p> <ul style="list-style-type: none"> <li>- Droge ruimte: kamer</li> <li>- Natte ruimte: geen pleisterwerk aangetroffen</li> <li>- Trappenhal: trappenhal</li> <li>- Stookruimte: stookruimte</li> </ul> <p>De oppervlakte is een raming.</p>

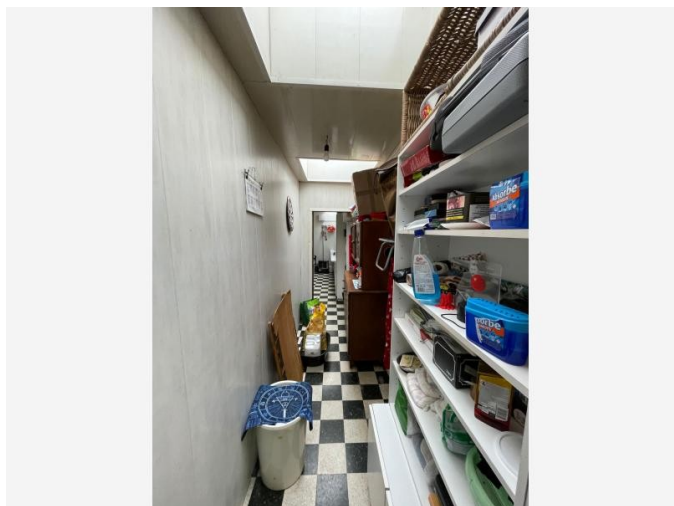
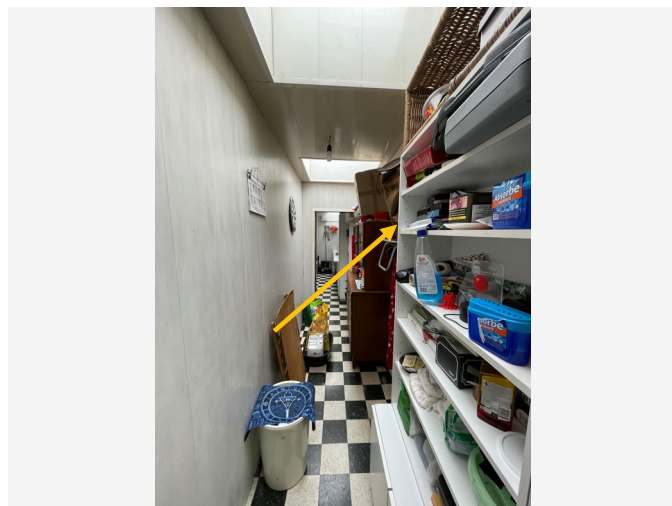
## Fiche 8: Plafondpleister

Geen asbest

#	Type	Referentie	Resultaat
8.1	Mengmonster	002	Geen asbest

<b>Gebondenheid op basis van bindmiddel</b>	Niet-hechtgebonden
<b>Hoeveelheid (oppervlakte - dikte - aantal)</b>	• 1,00 m <sup>2</sup> - 1,00 cm - 1 stuk
<b>Totaal volume</b>	0,01 m <sup>3</sup>
<b>Identificatiemethode</b>	Vaststelling met monsternamen
<b>Destructieve handeling voor identificatie</b>	Nee
<b>Opmerking</b>	<p>Er werden staalnames uitgevoerd in volgende ruimtes:</p> <ul style="list-style-type: none"> <li>- Droge ruimte: geen pleisterwerk aangetroffen</li> <li>- Natte ruimte: geen pleisterwerk aangetroffen</li> <li>- Trappenhal: geen pleisterwerk aangetroffen</li> <li>- Stookruimte: stookruimte</li> </ul> <p>De oppervlakte is een raming.</p>
