Asbestinventarisatetest

Congostraat 32/2, 3500 Hasselt

Attestnummer : 20240124-000027.000

Uitgegeven op : 24.01.2024

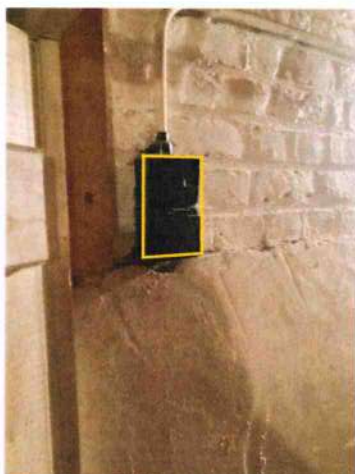
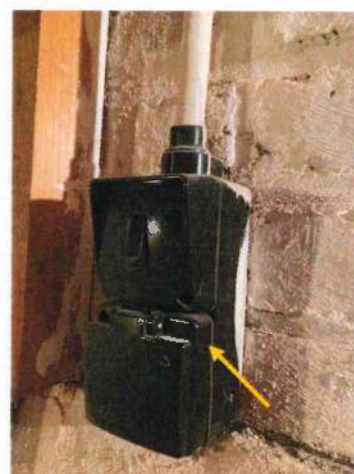
Fiche 1: bakeliet schakelaar

Asbestmateriaal

Het asbestmateriaal valt onder de mijlpaal van 2040.

Eindbeoordeling materiaalisico	Laag materiaalisico en/of verlaagde kans op vezelvrijgave
--------------------------------	---

Gebondenheid	Categorie 1: hechtgebonden in oorsprong
Asbestsoort (vezeltype)	Crocidoliet aanwezig
Asbestconcentratie	Laag (< 50%)
Afschermingsgraad van het gehele materiaal	Geheel of deels (ook) vrij aan binnenluchtstromen
Toestand van het materiaal	Onbeschadigd, niet verweerd

- Zorg voor een veilig beheer. Vermijd het beschadigen van het asbestmateriaal. Controleer de toestand jaarlijks op wijzigingen.

- Eenvoudige handelingen: mag via doe-het-zelf of door werknemer(s) met opleidingsattest eenvoudige handelingen schakelaar in prima staat. Kan gemakkelijk via doe het zelf worden verwijderd mits de nodige PBM's in acht worden genomen.

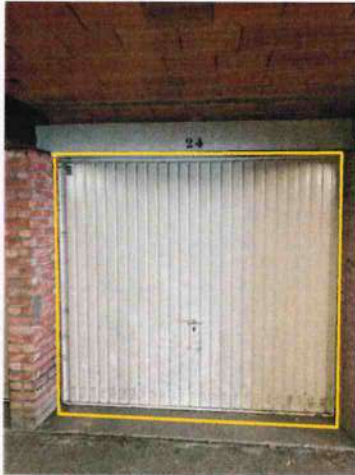
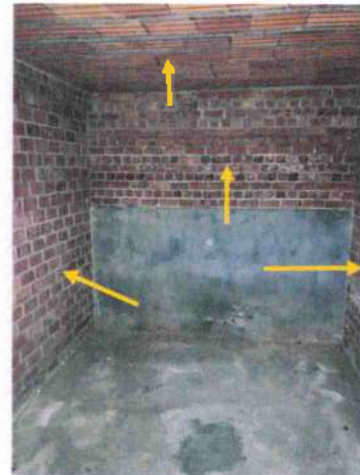
Fiche 2: pleisterwerk garage

Geen asbest

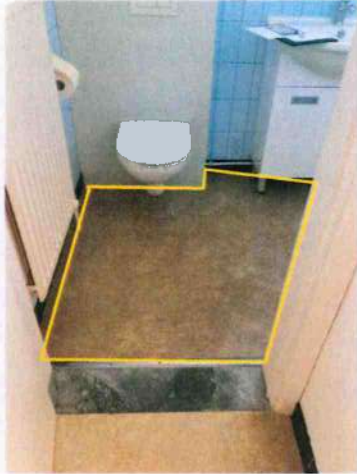
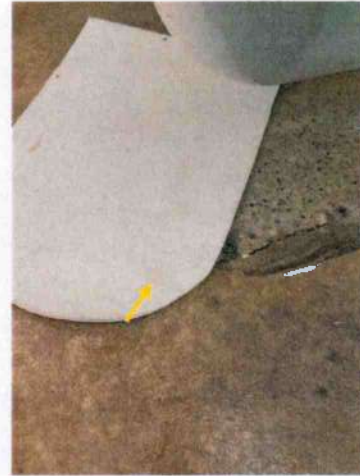
Fiche 3: zeil badkamer

Geen asbest

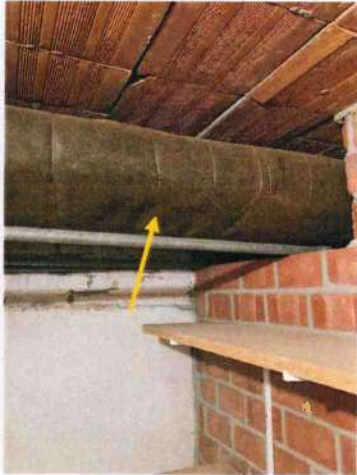
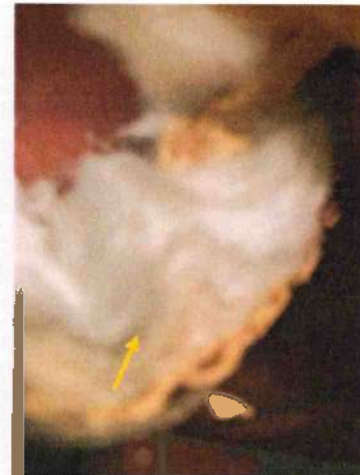
Fiche 4: leiding isolatie kelder

Geen asbest

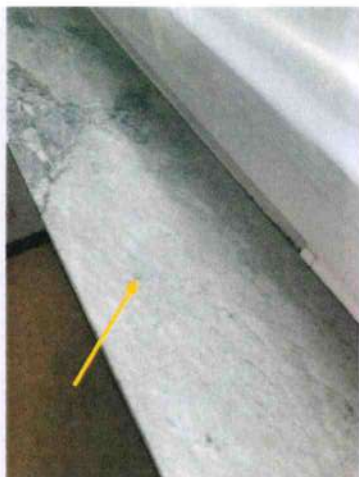
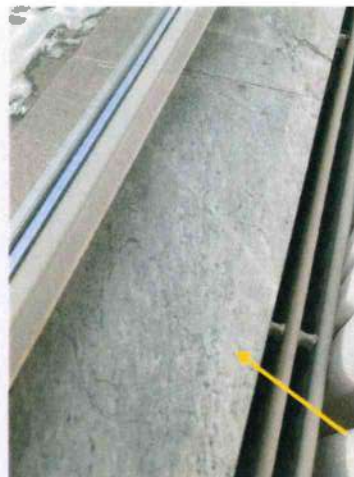
Fiche 5: vensterbanken

Geen asbest

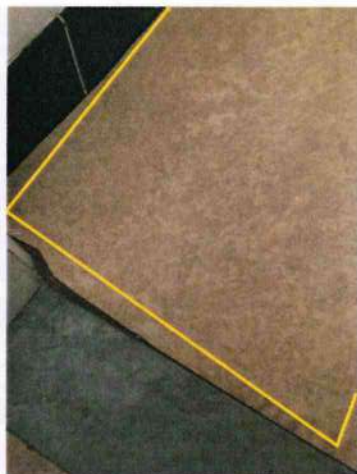
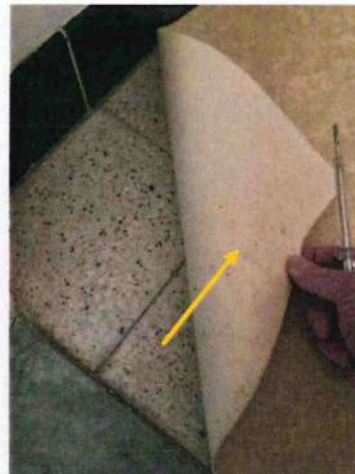
Fiche 6: zeil keuken en inkomhal en berging

Geen asbest

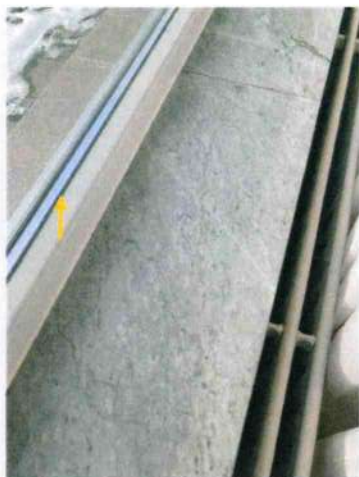
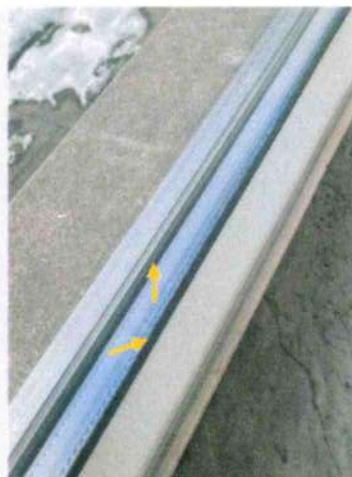
Fiche 7: kit ramen

Geen asbest

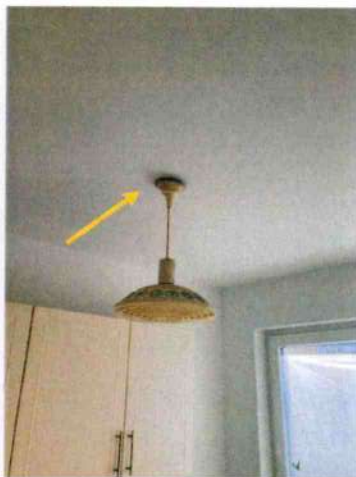
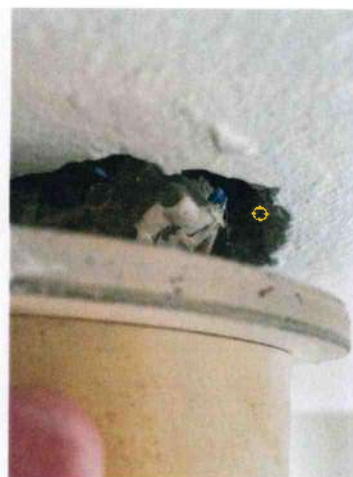
Fiche 8: pleisterwerk plafond

Geen asbest

#	Type	Referentie	Resultaat
8.1	Mengmonster	M02	Geen asbest

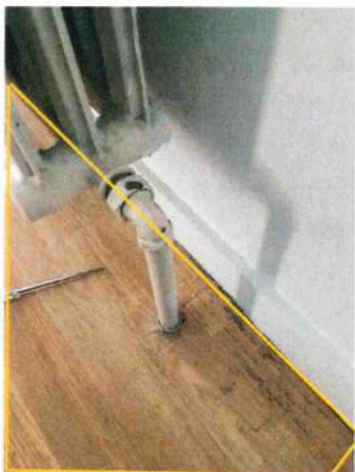
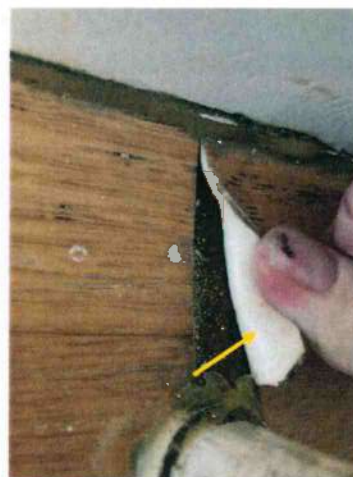
Fiche 9: zeil slaapkamers

Geen asbest

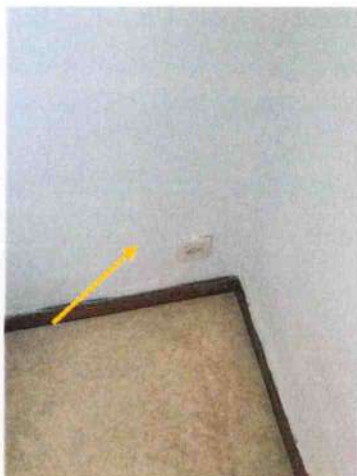
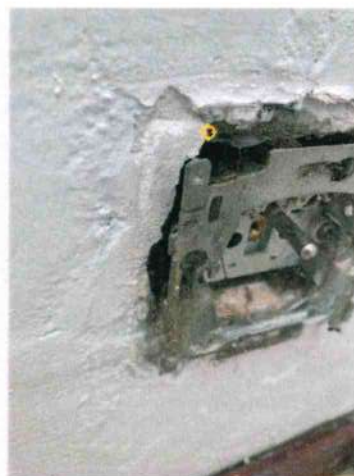
Fiche 10: pleisterwerk muur

Geen asbest

#	Type	Referentie	Resultaat
10.1	Mengmonster	M01	Geen asbest

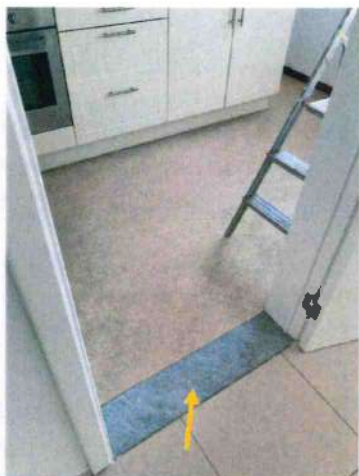
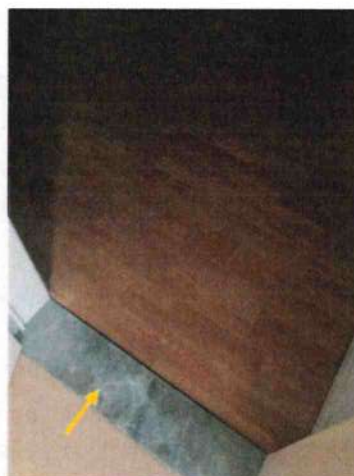
Fiche 11: dorpels

Geen asbest
