# Asbestinventarisatetest

Tuinwijkstraat 54, 1930 Zaventem

Attestnummer : 20250127-000023.000

Uitgegeven op : 27.01.2025

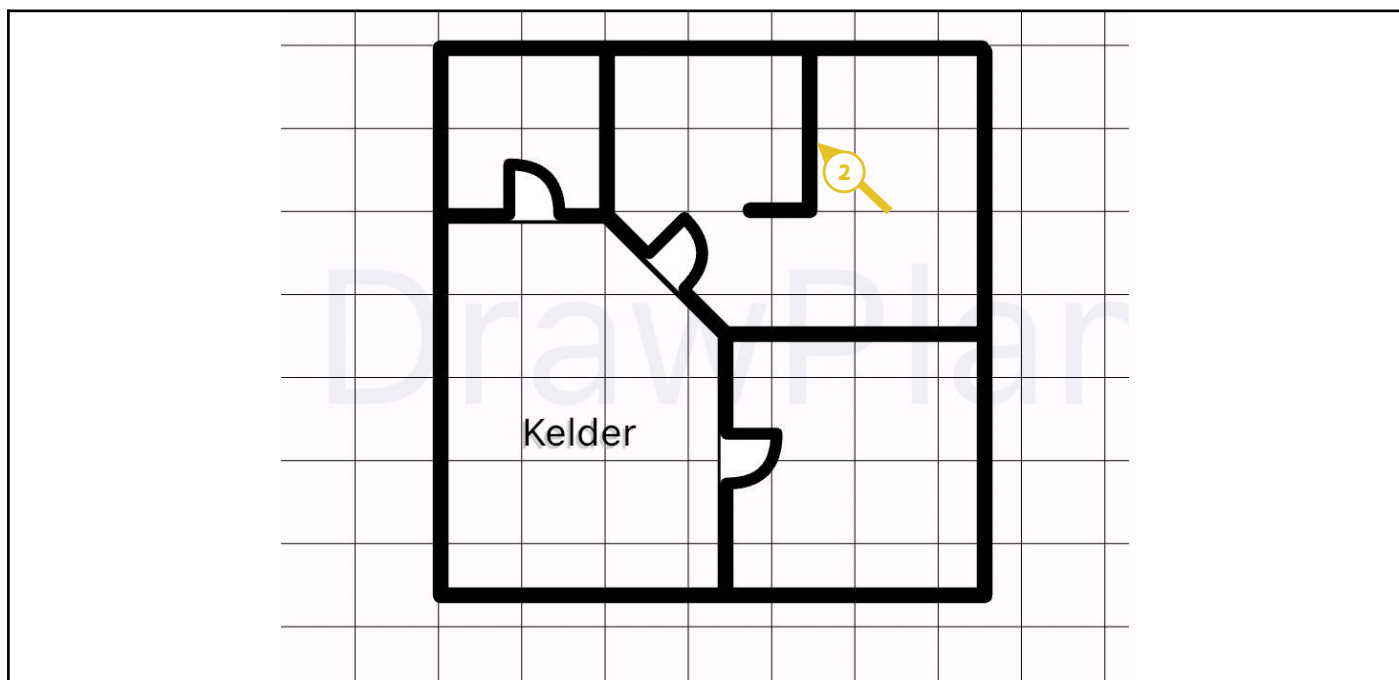
## Plan 1.4: Plan kelder

Beschrijving	Type	Actie
2. Bakelieten zekeringskast	Asbestmateriaal	Zorgvuldig beheren

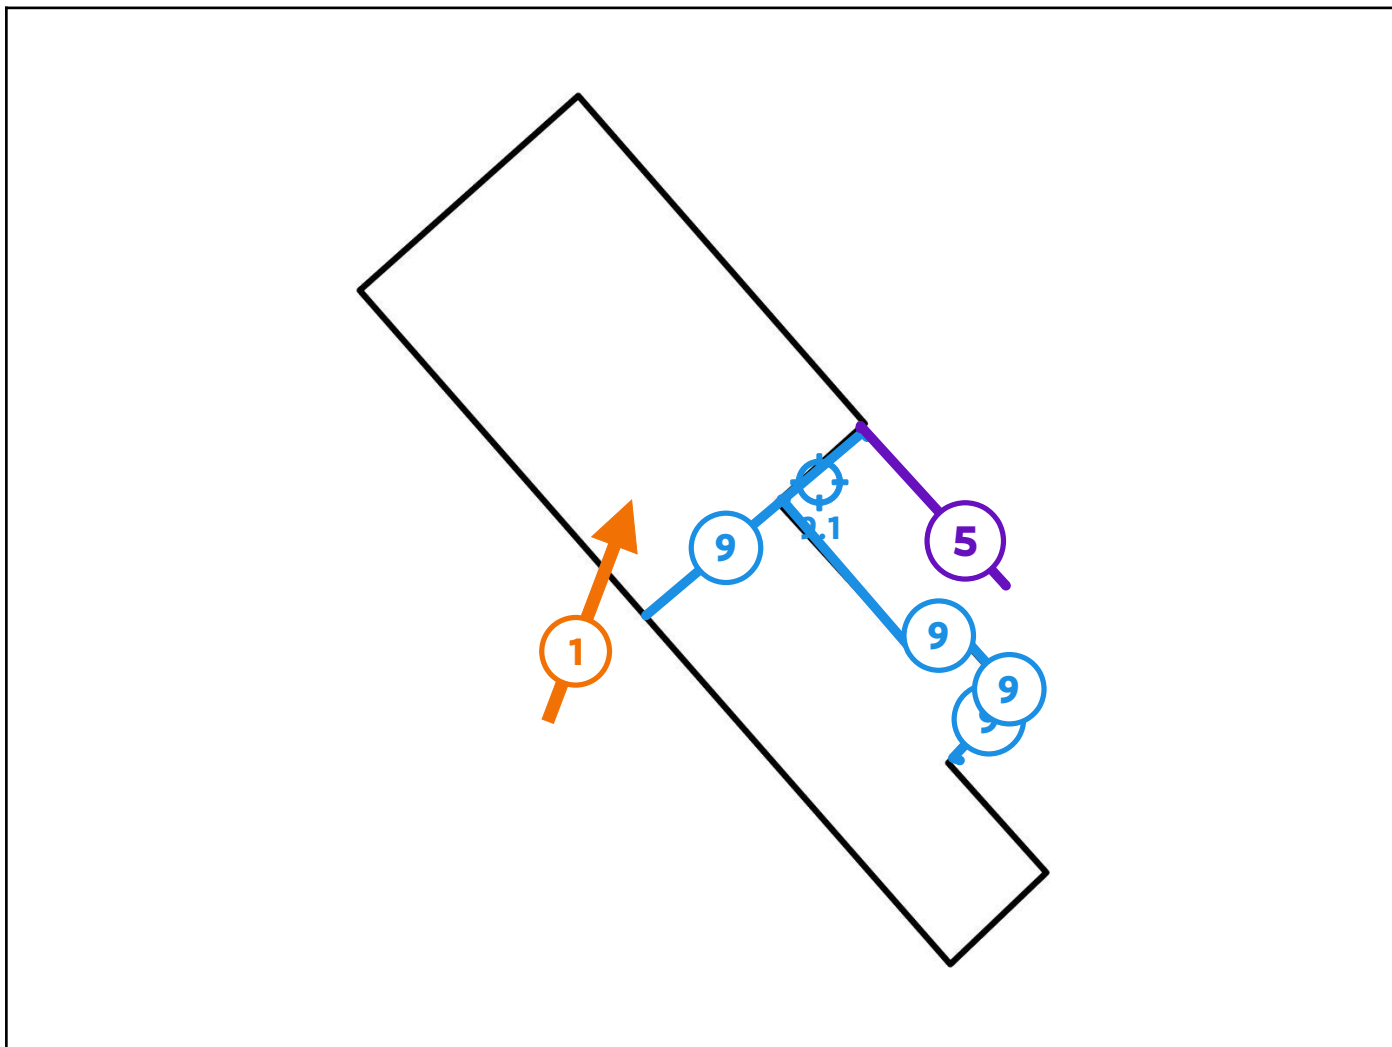
## Plan 1.5: Woning plan

Beschrijving	Type	Actie
1. Vezelcement rookgaskanaal	Asbestmateriaal	<a href="#">Verwijderen</a>
5. Leien buur	Advies	-
9. Cementering buitenzijde	Geen asbest	-
9.1 Code: 4	Puntmonster	-

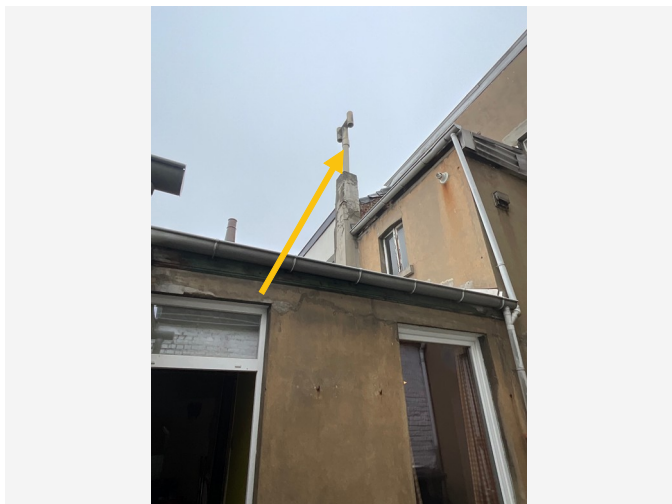
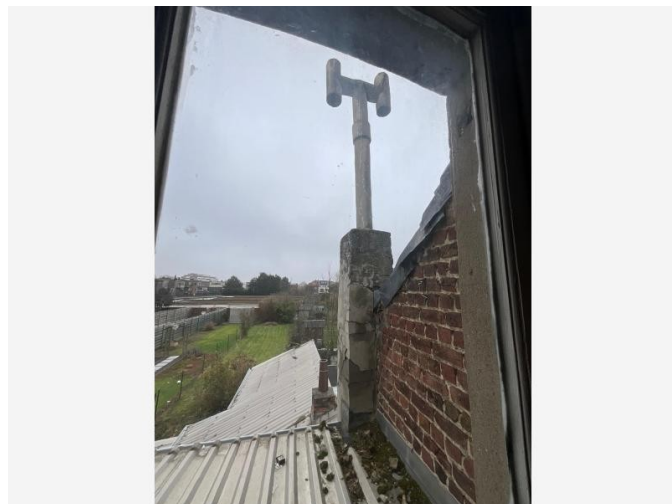
Het asbestmateriaal valt onder de mijlpaal van 2034.

Verwijderen

Eindbeoordeling materiaalrisico	Verhoogd materiaalrisico en/of verhoogde kans op vezelvrijgave
---------------------------------	--

Gebondenheid	Categorie 1: hechtgebonden in oorsprong
Asbestsoort (vezeltype)	Crocidoliet aanwezig
Asbestconcentratie	Laag (< 50%)
Afschermingsgraad van het gehele materiaal	Geheel of deels (ook) vrij aan binnenluchtstromen
Toestand van het materiaal	Licht beschadigd, licht verweerd. Intact calciumsilicaatmateriaal of categorie III 'gebondenheid'

Beschrijving	Vezelcement rookgaskanaal
Omgeving	Buiten
Primaire drager	HVAC infrastructuur en uitrusting
Asbestmateriaal	Rookgaskanaal
Bindmiddel van asbestmateriaal	Cement
Gebondenheid op basis van bindmiddel	Hecht
Hoeveelheid (lengte - omtrek - dikte - aantal)	<ul style="list-style-type: none"><li>• 3,00 m - 25,00 cm - 4,00 cm - 1 stuk</li></ul>
Totaal volume	0,03 m <sup>3</sup>
Eenvoudig bereikbaar	Ja
Bevestigingswijze	<ul style="list-style-type: none"><li>• Verlijmd, ingegoten, versmeerd</li></ul>
Identificatiemethode	Vaststelling zonder monstername
Destructieve handeling voor identificatie	Nee
Opmerking	Mogelijks loopt dit rookgaskanaal nog verder onder bedekte delen. De vermelde oppervlaktes, diktes, gewichten en volumes betreffen een beredeneerde schatting. Er worden geen rechten verleend aan deze oppervlaktes/diktes/volumes.

- Zorg voor een veilig beheer. Vermijd het beschadigen van het asbestmateriaal. Controleer de toestand jaarlijks op wijzigingen.

- Eenvoudige handelingen: mag via doe-het-zelf of door werknemer(s) met opleidingsattest eenvoudige handelingen  
EH via doe-het zelf

De buis kan voorzichtig losgebeiteld worden , extra bevochtigen om stof te voorkomen.

Standaard dragen van de nodige wegwerp beschermingsmiddelen FFP 3 masker , handschoenen en tyvec CAT III type 5-6

Bij de gemeente/containerpark afsluitzakken halen om dubbel in te pakken en af te voeren naar het containerpark als hechtgebonden asbestafval.

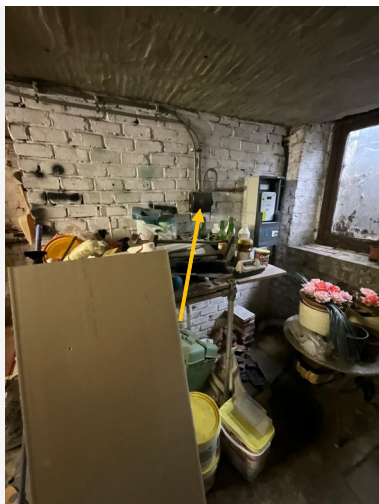
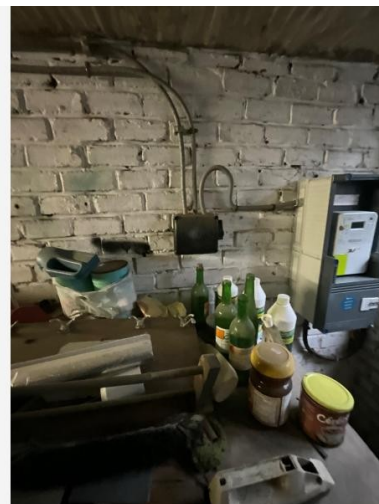
Het asbestmateriaal valt onder de mijlpaal van 2040.

Zorgvuldig beheren

Eindbeoordeling materiaalrisico	Laag materiaalrisico en/of verlaagde kans op vezelvrijgave
---------------------------------	--

Gebondenheid	Categorie 1: hechtgebonden in oorsprong
Asbestsoort (vezeltype)	Crocidoliet aanwezig
Asbestconcentratie	Laag (< 50%)
Afschermingsgraad van het gehele materiaal	Geheel of deels (ook) vrij aan de binnenlucht
Toestand van het materiaal	Onbeschadigd, niet verweerd

Beschrijving	Bakelieten zekeringskast
Omgeving	Binnen
Primaire drager	Communicatie en elektrische infrastructuur en uitrusting
Asbestmateriaal	Plaat, paneel, tablet - Type Bakeliet
Bindmiddel van asbestmateriaal	Kunststof of -hars
Gebondenheid op basis van bindmiddel	Hecht
Hoeveelheid (oppervlakte - dikte - aantal)	<ul style="list-style-type: none"><li>• 0,20 m<sup>2</sup> - 10,00 cm - 1 stuk</li></ul>
Totaal volume	0,02 m <sup>3</sup>
Eenvoudig bereikbaar	Ja
Bevestigingswijze	<ul style="list-style-type: none"><li>• Geschroefd</li></ul>
Identificatiemethode	Vaststelling zonder monsternamen
Destructieve handeling voor identificatie	Nee
Opmerking	<p>De doorgegeven aantallen zijn een schatting, het is mogelijk dat er meerdere bakeliet toepassingen aanwezig zijn.</p> <p>Het is moeilijk te bepalen of de bakeliettoepassingen in de woning ook effectief asbesthoudend zijn (het kan ook gaan om de asbestvrije variant).</p> <p>-Er werd geen monster genomen omw beschadiging aan een elektrisch gerelateerde toepassing, extra controle bij verwijdering van het verdacht materiaal. Vermoedelijk zullen de toepassingen verwijderd worden bij aanpassing van het elektriciteitsnetwerk.</p> <p>Let op! De meterkast is waarschijnlijk eigendom van Fluvius. In dat geval mag u deze niet zelf verwijderen. Neem bij vragen contact op met Fluvius.</p>

- Zorg voor een veilig beheer. Vermijd het beschadigen van het asbestmateriaal. Controleer de toestand jaarlijks op wijzigingen.

- Eenvoudige handelingen: mag via doe-het-zelf of door werknemer(s) met opleidingsattest eenvoudige handelingen  
Schakelaars, stopcontacten en andere gelijkaardige toepassingen kunnen eenvoudig losgeschroefd worden --> EH doe-het-zelf.

Afgesloten of verzegelde kast --> EH opgeleid techniek personeel 8u basisopleiding asbest.

Standaard dragen van de nodige wegwerp beschermingsmiddelen FFP 3 masker , handschoenen en tyvec CAT III type 5-6. Dubbel verpakken en als hechtgebonden afval naar het containerpark brengen.

Tellerkast : De toepassing dient verwijderd te worden door de netbeheerder, vermoedelijk word dit uitgevoerd wanneer de oude meterkast vervangen word door een digitale meter.

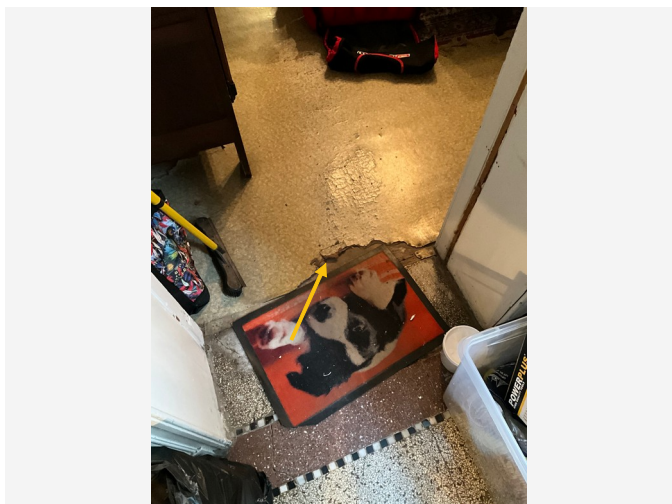
Vrije foto

Volgens expertise kunnen we deze vinyl vloerzeilen als niet asbest verdacht beschouwen (soepel en flexibel van structuur.)

(onderkant met jute/koord)

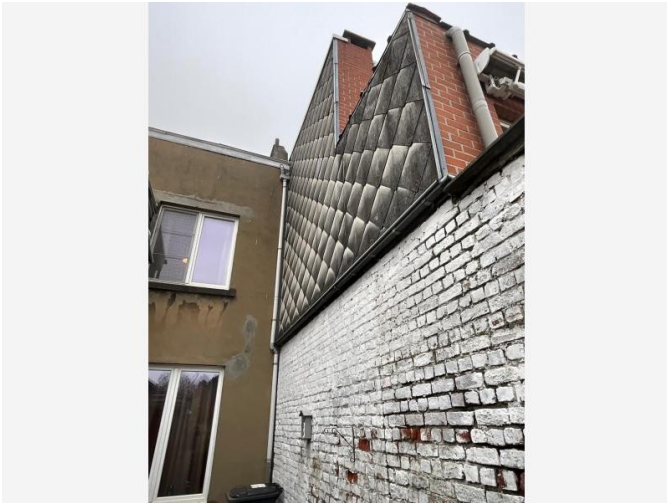
Vrije foto

Deze gevel van de buren bevat asbest-verdachte leien.

Regenwater vloeit af op het inspectiegebied.

Hemelwater dat afspoelt van asbestcement daken of gevels kan asbestdeeltjes bevatten. Gebruik het water enkel voor gesloten circuits (bv. spoelen toiletten). Reinig na het vervangen van het dak of de gevel de dakgoten en regenwaterput of -ton om asbesthoudend sediment of slib te verwijderen.

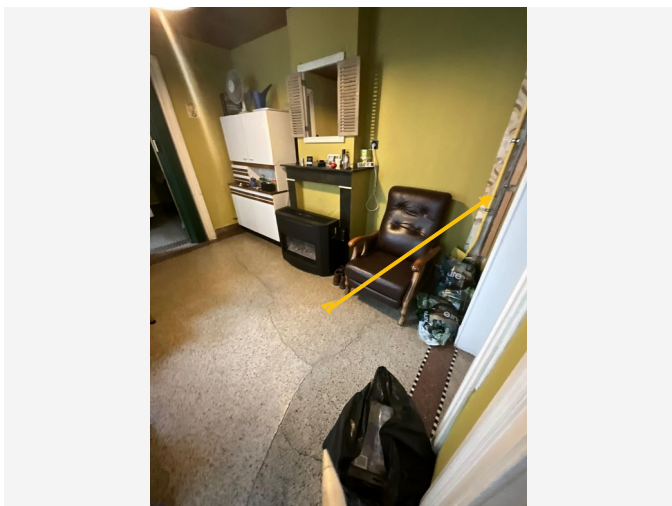
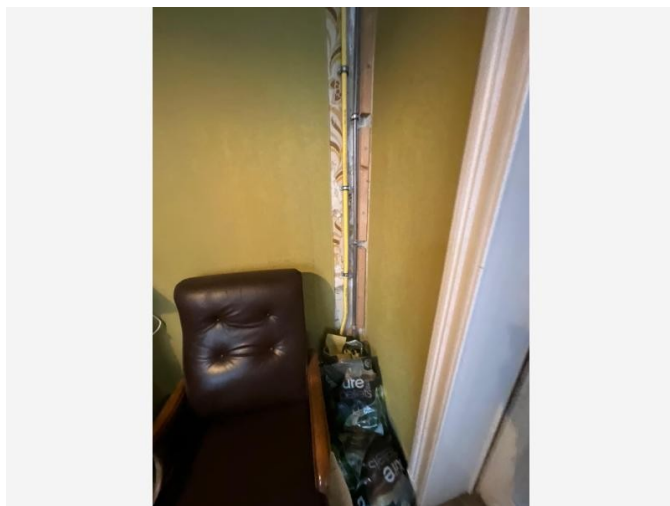
Geen asbest

#	Type	Referentie	Resultaat
6.1	Mengmonster	1	Geen asbest

Beschrijving	Pleister muren
Omgeving	Binnen
Primaire drager	Binnenwand
Bindmiddel van materiaal	Gips - kalk
Gebondenheid op basis van bindmiddel	Niet-hechtgebonden
Hoeveelheid (oppervlakte - dikte - aantal)	• 550,00 m <sup>2</sup> - 3,00 cm - 1 stuk
Totaal volume	16,50 m <sup>3</sup>
Identificatiemethode	Vaststelling met monstername
Destructieve handeling voor identificatie	Nee
Opmerking	<p>Volgens het inspectieprotocol is een monstername van het pleisterwerk verplicht om dit te identificeren als niet-asbesthoudend.</p> <p>Locatie staalnames: individuele ruimte: 1/ natte ruimte: 1 / stookplaats: 0 / traphal: 1</p> <p>De vermelde oppervlaktes en volumes betreffen een beredeneerde schatting. Er worden geen rechten verleend aan deze oppervlaktes/volumes. De dikte is een schatting die voorkomt uit de monsterplaatsen en is daarom niet altijd representatief. Er bevinden zich enkele valse wanden. Het is niet duidelijk of er pleisterwerk aanwezig is achter deze valse wanden, het is aangewezen om bijkomend onderzoek uit te voeren bij werken.</p>

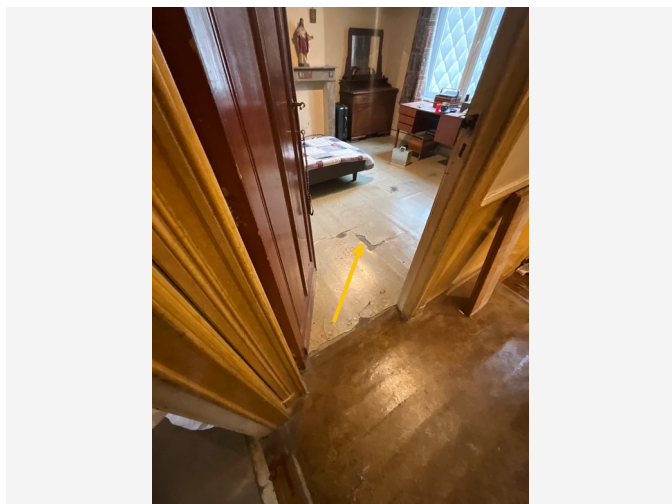
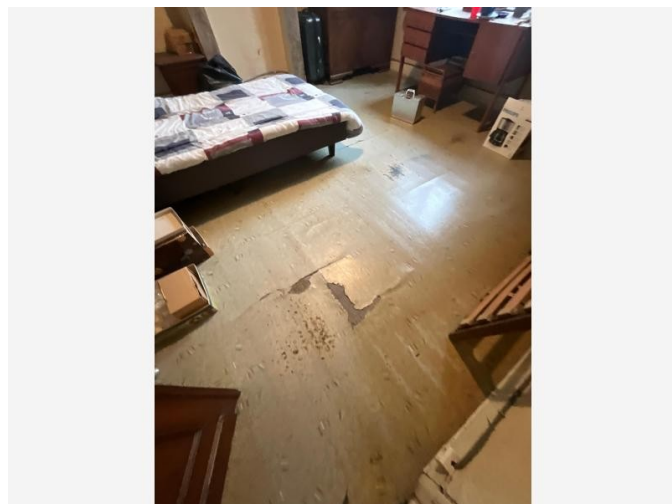
Geen asbest

#	Type	Referentie	Resultaat
7.1	Puntmonster	3	Geen asbest

<b>Beschrijving</b>	Vinyl spk 3 & spk 4
<b>Omgeving</b>	Binnen
<b>Primaire drager</b>	Vloer
<b>Bindmiddel van materiaal</b>	Karton - papier - viltachtig
<b>Gebondenheid op basis van bindmiddel</b>	Niet-hechtgebonden
<b>Hoeveelheid (oppervlakte - aantal)</b>	<ul style="list-style-type: none"><li>• 45,00 m<sup>2</sup> - 1 stuk</li></ul>
<b>Totale oppervlakte</b>	45,00 m <sup>2</sup>
<b>Identificatiemethode</b>	Vaststelling met monstername
<b>Destructieve handeling voor identificatie</b>	Nee
<b>Opmerking</b>	<p>Volgens expertise is deze vinyl asbest-verdacht. Volgens het inspectieprotocol is een monstername van verdachte vinyl zeilen verplicht om dit te identificeren als niet-asbesthoudend. Er werd een staal genomen.</p> <p>Deze oppervlakte is een bereedeneerde schatting. Er worden geen rechten verleend aan deze oppervlaktes.</p>

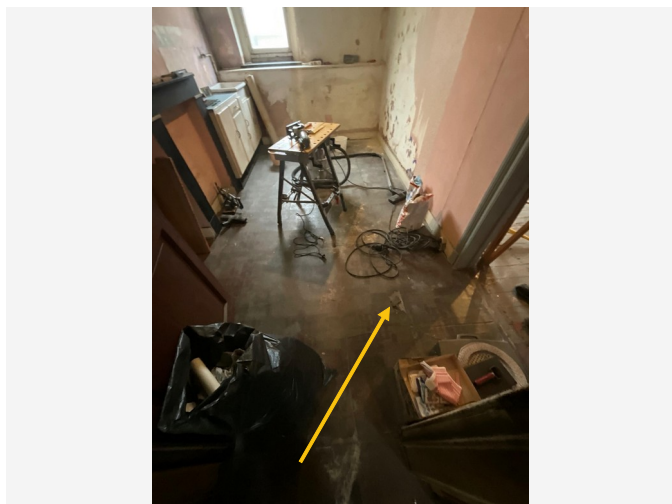
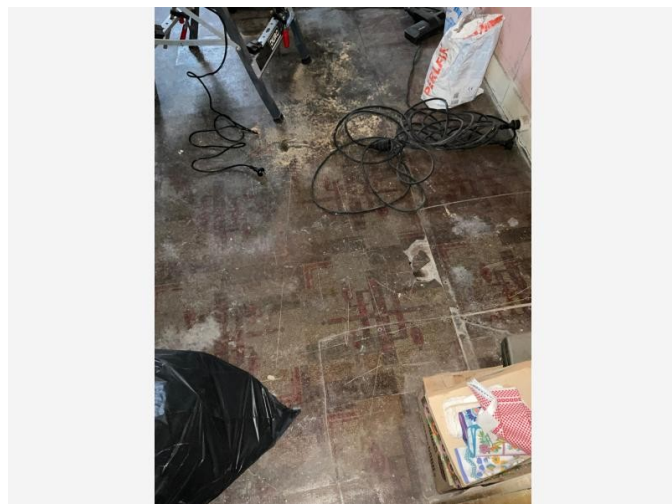
Geen asbest

#	Type	Referentie	Resultaat
8.1	Puntmonster	2	Geen asbest

Beschrijving	Vinyl Spk 1 en hal v+2
Omgeving	Binnen
Primaire drager	Vloer
Bindmiddel van materiaal	Karton - papier - viltachtig
Gebondenheid op basis van bindmiddel	Niet-hechtgebonden
Hoeveelheid (oppervlakte - aantal)	• 15,00 m <sup>2</sup> - 1 stuk
Totale oppervlakte	15,00 m <sup>2</sup>
Identificatiemethode	Vaststelling met monstername
Destructieve handeling voor identificatie	Nee
Opmerking	<p>Volgens expertise is deze vinyl asbest-verdacht. Volgens het inspectieprotocol is een monstername van verdachte vinyl zeilen verplicht om dit te identificeren als niet-asbesthoudend. Er werd een staal genomen.</p> <p>Deze oppervlakte is een beredeneerde schatting. Er worden geen rechten verleend aan deze oppervlaktes.</p>

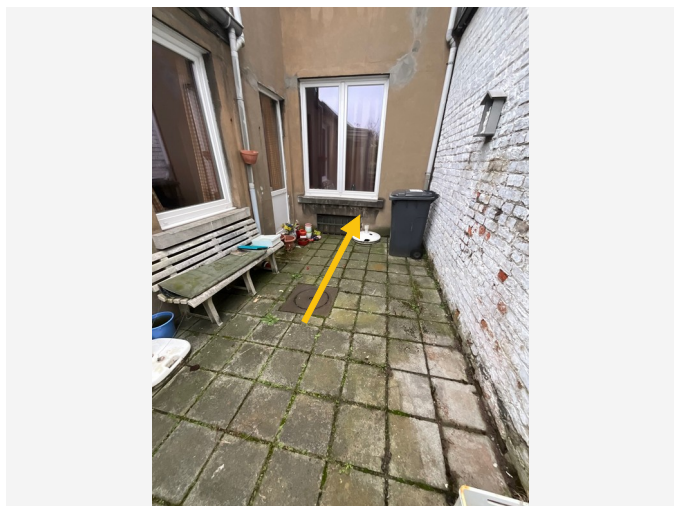
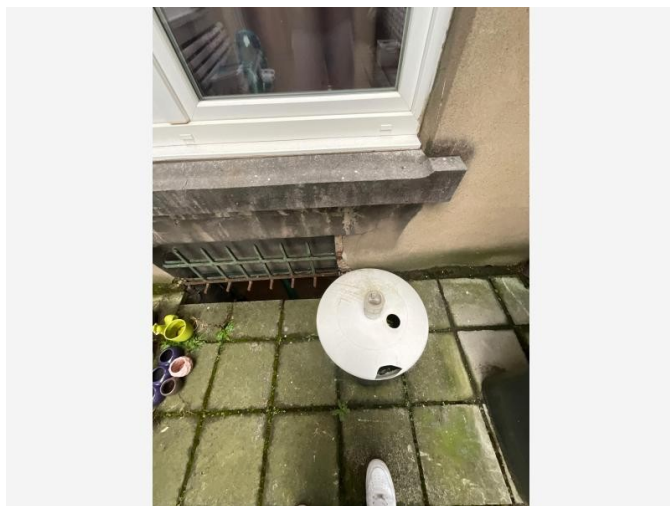
## Fiche 9: Cementering buitenzijde

Geen asbest

#	Type	Referentie	Resultaat
9.1	Puntmonster	4	Geen asbest

Beschrijving	Cementering buitenzijde
Omgeving	Binnen
Primaire drager	Binnenwand
Bindmiddel van materiaal	Cement
Gebondenheid op basis van bindmiddel	Hecht
Hoeveelheid (gewicht - aantal)	<ul style="list-style-type: none"><li>• 100,00 kg - 1 stuk</li></ul>
Totaal gewicht	100,00 kg
Identificatiemethode	Vaststelling met monstername
Destructieve handeling voor identificatie	Nee
Opmerking	<p>Volgens het inspectieprotocol is een monstername van het cement pleisterwerk verplicht om dit te identificeren als niet-asbesthoudend.</p> <p>Locatie staalname: buitengevel</p> <p>De vermelde oppervlaktes en volumes betreffen een beredeneerde schatting. Er worden geen rechten verleend aan deze oppervlaktes/volumes. De dikte is een schatting die voorkomt uit de monsterplaatsen en is daarom niet altijd representatief.</p>
