Asbestinventarisatetest

Groenstraat 1, 8940 Wervik

Attestnummer : 20250129-000075.000

Uitgegeven op : 29.01.2025

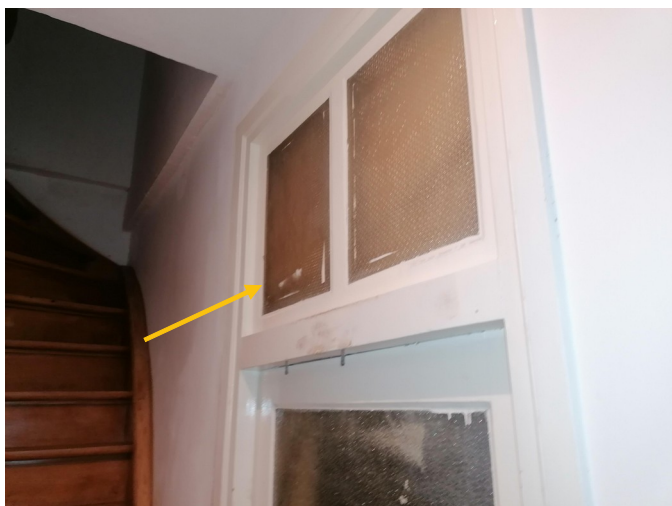
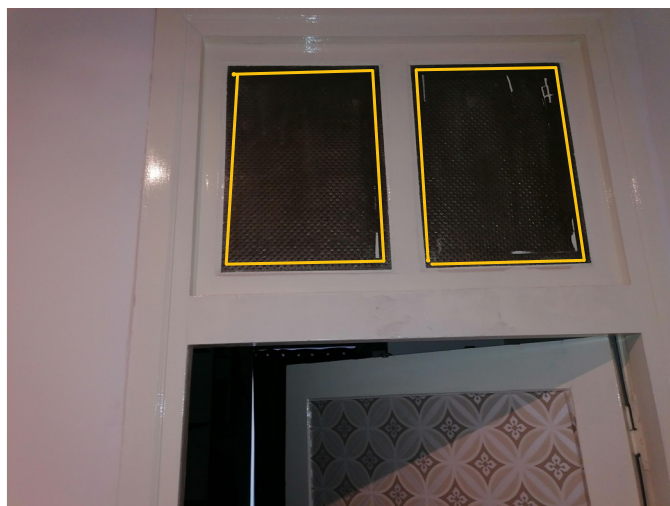
Het asbestmateriaal valt onder de mijlpaal van 2040.

Eindbeoordeling materiaalrisico	Laag materiaalrisico en/of verlaagde kans op vezelvrijgave
---------------------------------	--

Gebondenheid	Categorie 1: hechtgebonden in oorsprong
Asbestsoort (vezeltype)	Amfibool aanwezig, uitgezonderd crocidoliet
Asbestconcentratie	Laag (< 50%)
Afschermingsgraad van het gehele materiaal	Geheel of deels (ook) vrij aan de binnenlucht
Toestand van het materiaal	Onbeschadigd, niet verweerd

Beschrijving	Mastiek glas-raamaansluiting binnendeuren
Omgeving	Binnen
Primaire drager	Wandopening verticaal (raam, deur, ...)
Asbestmateriaal	In-situ afwerkingslagen - Pasta, stopverf, voegsel, stopsel, vulsel, mastiek, kitten, ...
Bindmiddel van asbestmateriaal	Kitten, mastiek, pasta
Gebondenheid op basis van bindmiddel	Hecht
Hoeveelheid (gewicht - aantal)	<ul style="list-style-type: none">• 2,00 kg - 1 stuk
Totaal gewicht	2,00 kg
Eenvoudig bereikbaar	Ja
Bevestigingswijze	<ul style="list-style-type: none">• Verlijmd, ingegoten, versmeerd
Identificatiemethode	Vaststelling zonder monstername
Destructieve handeling voor identificatie	Nee
Opmerking	Mogelijks asbesthoudend. Eigenaar wenst geen staalname.

- Zorg voor een veilig beheer. Vermijd het beschadigen van het asbestmateriaal. Controleer de toestand jaarlijks op wijzigingen.

- Eenvoudige handelingen: enkel door erkend asbestverwijderaar
Hechtgebonden asbest die beschadigd is of waarbij er vrije vezels zichtbaar zijn en die verwerkt is in een buitentoepassing, mag via de methode van eenvoudige handelingen verwijderd worden, indien er geen derden aanwezig zijn en voor zover de verwijdering geen aanleiding geeft tot een wijziging van de toestand.

Gezien het risico op vezelvrijstellen bij de verwijderingswerken, adviseren wij de werken te laten uitvoeren door een aannemer/-medewerker die hiertoe de nodige opleiding heeft gevolgd en niet via doe-het-zelf.

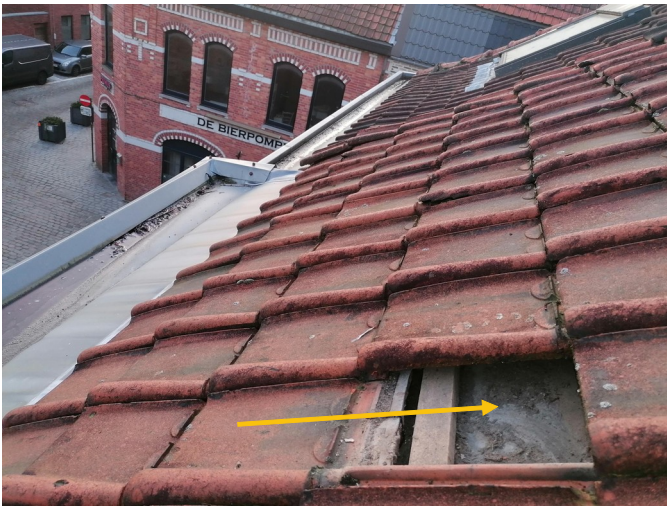
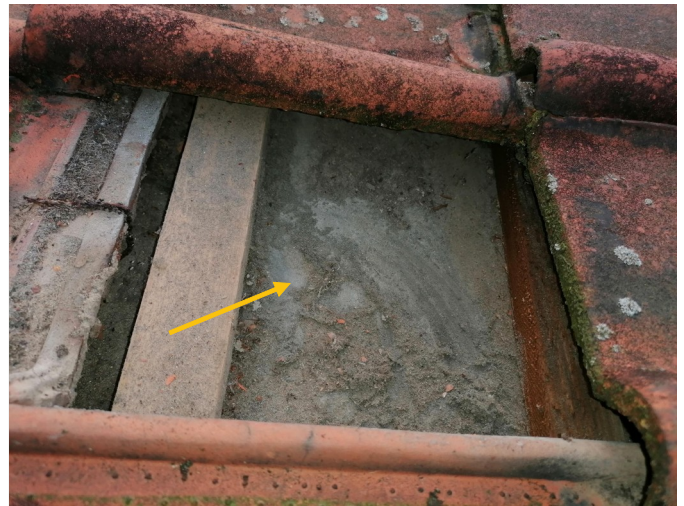
Het asbestmateriaal valt onder de mijlpaal van 2040.

Eindbeoordeling materiaalrisico	Laag materiaalrisico en/of verlaagde kans op vezelvrijgave
---------------------------------	--

Gebondenheid	Categorie 1: hechtgebonden in oorsprong
Asbestsoort (vezeltype)	Crocidoliet aanwezig
Asbestconcentratie	Laag (< 50%)
Afschermingsgraad van het gehele materiaal	Geheel of deels vrij aan de buitenlucht
Toestand van het materiaal	Licht beschadigd, licht verweerd. Intact calciumsilicaatmateriaal of categorie III 'gebondenheid'

Beschrijving	Onderdak menuiseriet
Omgeving	Buiten
Primaire drager	Schuin dak
Asbestmateriaal	Plaat, paneel, tablet - Type Menuiserite
Bindmiddel van asbestmateriaal	Cement
Gebondenheid op basis van bindmiddel	Hecht
Hoeveelheid (oppervlakte - dikte - aantal)	<ul style="list-style-type: none">• 84,00 m² - 0,30 cm - 1 stuk
Totaal volume	0,252 m ³
Eenvoudig bereikbaar	Nee <ul style="list-style-type: none">• Het asbestmateriaal is bedekt (uitgezonderd laag verf, coating, behang, kunststof, textiel) en het wegnemen van het bedekkende materiaal kan niet zonder het bedekkende materiaal te beschadigen.
Bevestigingswijze	<ul style="list-style-type: none">• Genageld, geniet
Identificatiemethode	Vaststelling zonder monsternamen
Destructieve handeling voor identificatie	Nee

- Zorg voor een veilig beheer en verwijder dit asbestmateriaal wanneer het bij werken eenvoudig bereikbaar wordt. Controleer de toestand jaarlijks op wijzigingen.

- Eenvoudige handelingen: mag via doe-het-zelf of door werknemer(s) met opleidingsattest eenvoudige handelingen
Bij voorkeur werken te laten uitvoeren door een aannemer met een opleidingsattest eenvoudige handelingen.

Indien u de werken zelf uitvoert: mits voorzorg, (bevochtigen voor afnemen) en zonder breken en mits in acht nemen van persoonlijke bescherming (ppf3 masker en overall type Tyveck 5/6)

In de zone mogen geen derden en-of minderjarigen aanwezig zijn.

Dubbel verpakt af te voeren naar een erkend afvalpunt.

Uit te voeren door een erkend asbestverwijderaar indien bovenstaande criteria worden overschreden.

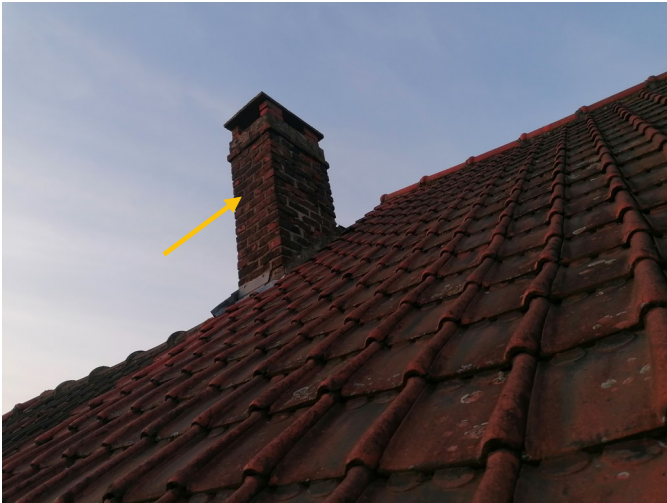
Permanente beperking

Reden: Het te onderzoeken materiaal situeert zich hoger dan 3,50 m te rekenen vanaf een veilige ondergrond

Uitleg van de asbestdeskundige: niet van buitenaf - van binnenaf te inspecteren

(Asbest)materiaal	Buis, koker, leiding, pijp, doorvoer
Karakterisatie	Asbest (verdacht)
Primaire drager	Schuin dak

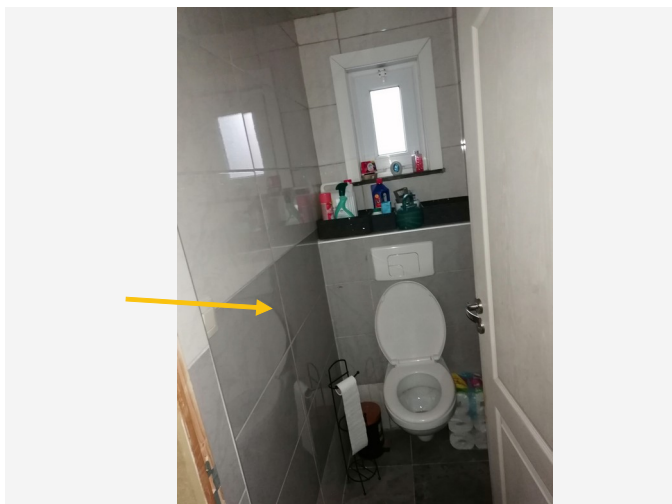
Vroeger werd soms asbesthoudende tegellijm gebruikt. Verdacht op basis van onbekend risicobouwjaar.

Identificatiemethode	Redelijk vermoeden
Primaire drager	Binnenwand

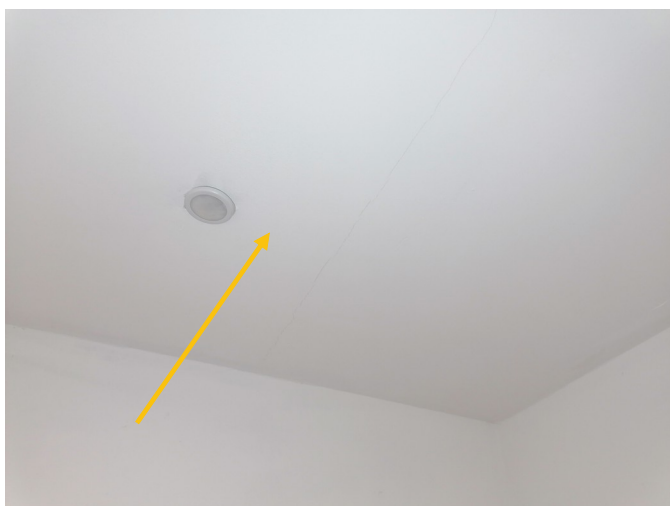
geen gepleisterde plafonds : overal verlaagde plafonds in gipskarton.

Identificatiemethode	Vaststelling & expertise (niet-asbestverdacht)
Primaire drager	Plafond

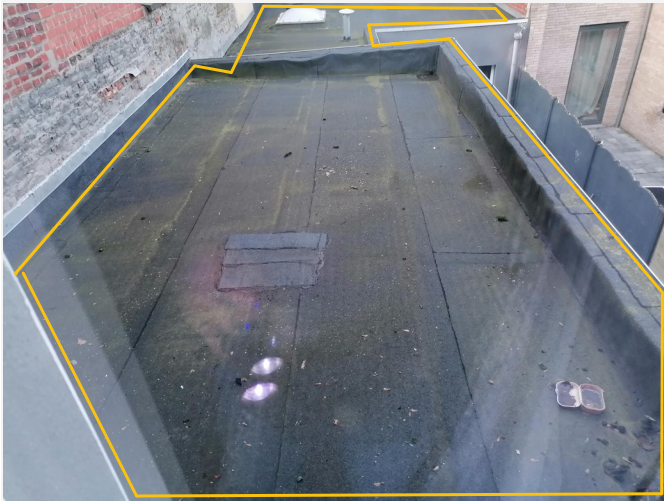
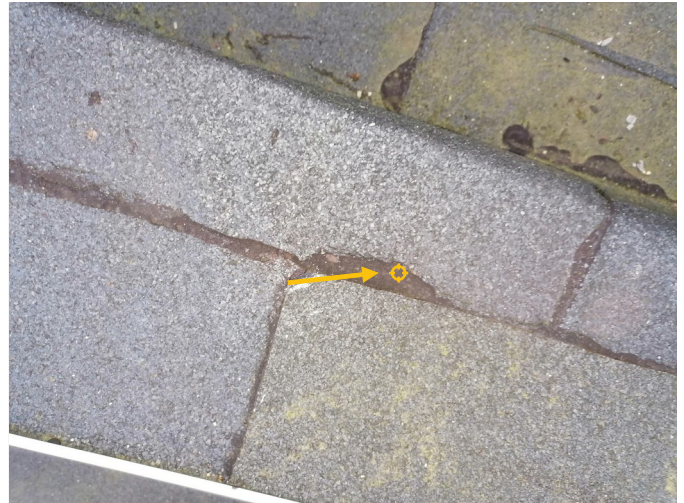
Fiche 6: Roofing aanbouw

Geen asbest

#	Type	Referentie	Resultaat
6.1	Puntmonster	M4	Geen asbest

Beschrijving	Roofing aanbouw
Omgeving	Buiten
Primaire drager	Plat dak
Bindmiddel van materiaal	Bitumen (roofing, teer, asfalt)
Gebondenheid op basis van bindmiddel	Hecht
Hoeveelheid (oppervlakte - aantal)	• 50,00 m ² - 1 stuk
Totale oppervlakte	50,00 m ²
Identificatiemethode	Vaststelling met monsternamen
Destructieve handeling voor identificatie	Nee
Opmerking	Geen uitspraak over mogelijks onderliggende lagen.

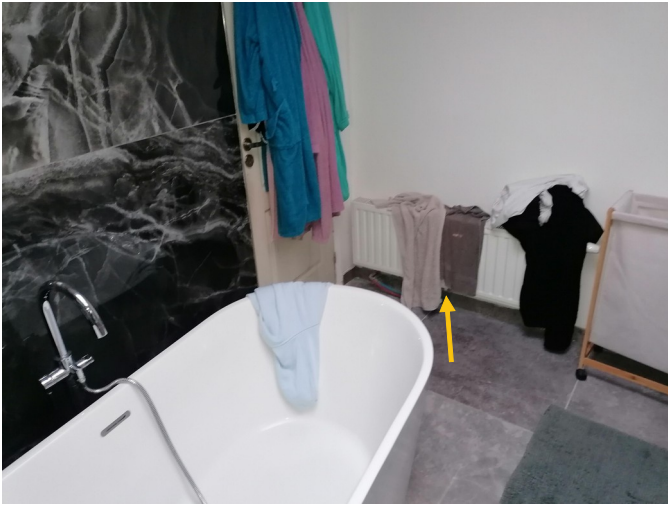
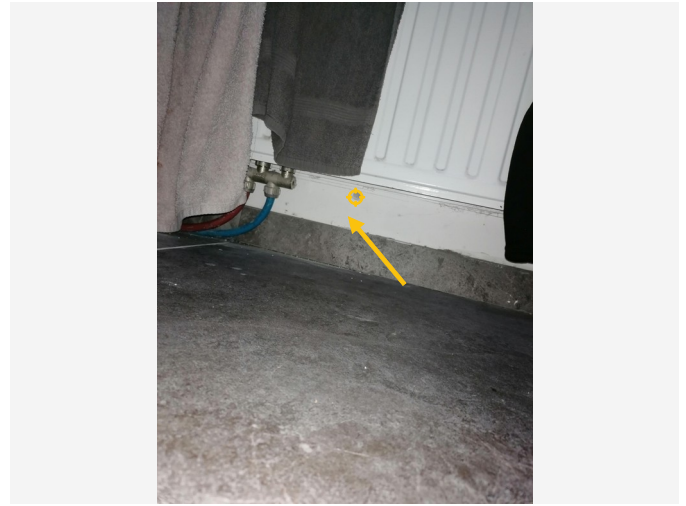
Fiche 7: Pleisterwerk muren

Geen asbest

#	Type	Referentie	Resultaat
7.1	Mengmonster	M1	Geen asbest

Beschrijving	Pleisterwerk muren
Omgeving	Binnen
Primaire drager	Binnenwand
Bindmiddel van materiaal	Gips - kalk
Gebondenheid op basis van bindmiddel	Niet-hechtgebonden
Hoeveelheid (oppervlakte - dikte - aantal)	• 260,00 m ² - 1,00 cm - 1 stuk
Totaal volume	2,60 m ³
Identificatiemethode	Vaststelling met monsternamen
Destructieve handeling voor identificatie	Nee
Opmerking	staalnames: droge ruimte: living en hall natte ruimte onder radiator badkamer traphall: toegang kelder stooklokaal: geen staalname: gipskartonvoorzetwanden

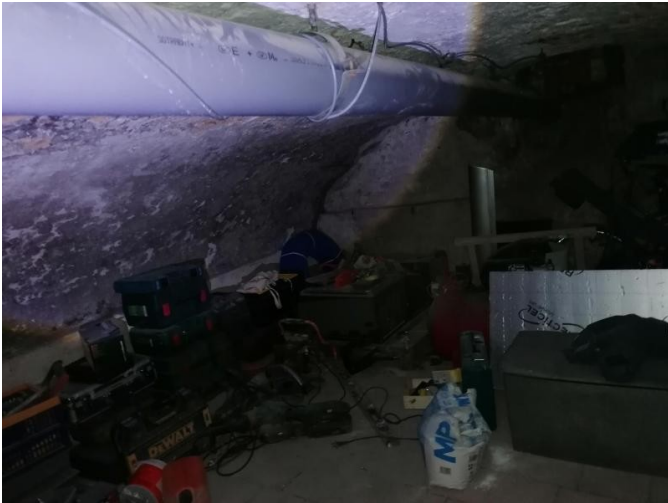
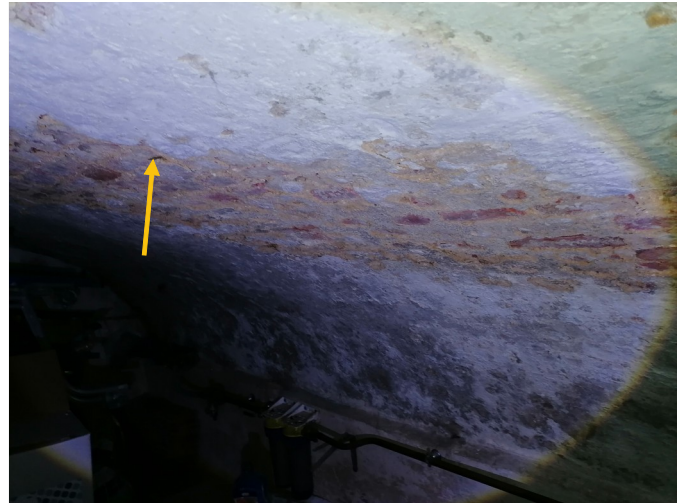
Fiche 8: Pleisterwerk plafond kelder

Geen asbest

#	Type	Referentie	Resultaat
8.1	Mengmonster	M2	Geen asbest

Beschrijving	Pleisterwerk plafond kelder
Omgeving	Binnen
Primaire drager	Plafond
Bindmiddel van materiaal	Gips - kalk
Gebondenheid op basis van bindmiddel	Niet-hechtgebonden
Hoeveelheid (oppervlakte - dikte - aantal)	• 30,00 m ² - 1,00 cm - 1 stuk
Totaal volume	0,30 m ³
Identificatiemethode	Vaststelling met monsternamen
Destructieve handeling voor identificatie	Nee

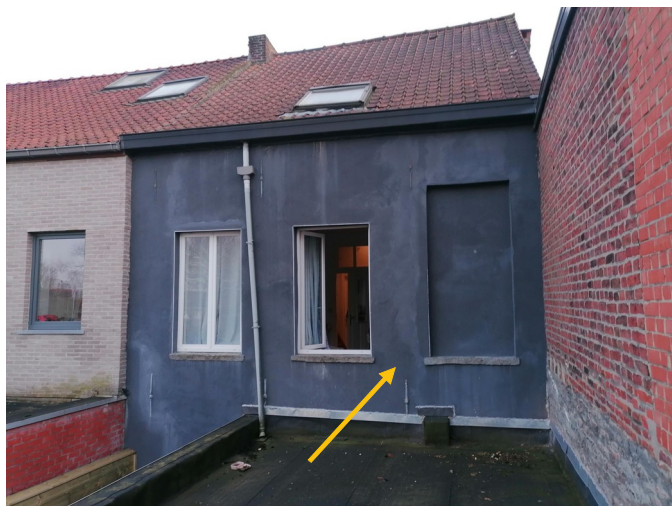
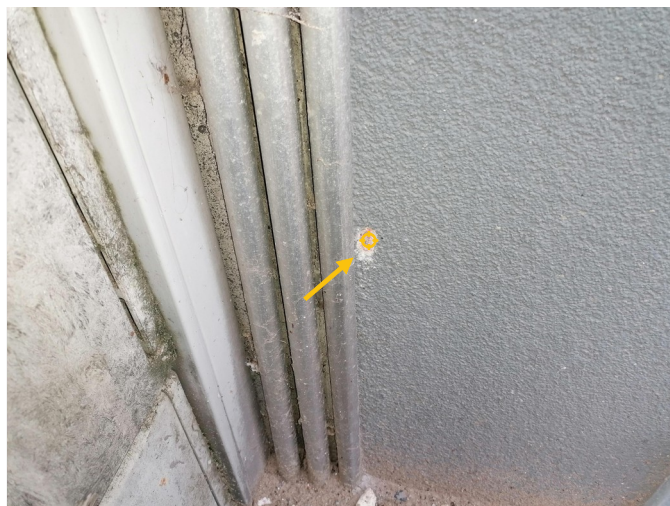
Fiche 9: Crepi buitengevel

Geen asbest

#	Type	Referentie	Resultaat
9.1	Puntmonster	M3	Geen asbest

Beschrijving	Crepi buitengevel
Omgeving	Buiten
Primaire drager	Wand buitenschil
Bindmiddel van materiaal	Cement
Gebondenheid op basis van bindmiddel	Hecht
Hoeveelheid (gewicht - aantal)	<ul style="list-style-type: none">• 1.000,00 kg - 1 stuk
Totaal gewicht	1.000,00 kg
Identificatiemethode	Vaststelling met monstername
Destructieve handeling voor identificatie	Nee
Opmerking	voorgevel + achtergevel + zijgevel
