Asbestinventarisatetest

Balgerhoeke 6, 9900 Eeklo

Attestnummer : 20241120-000163.000

Uitgegeven op : 20.11.2024

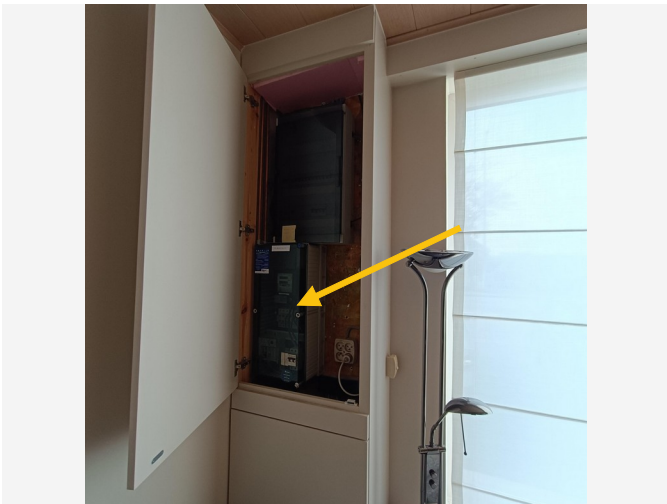
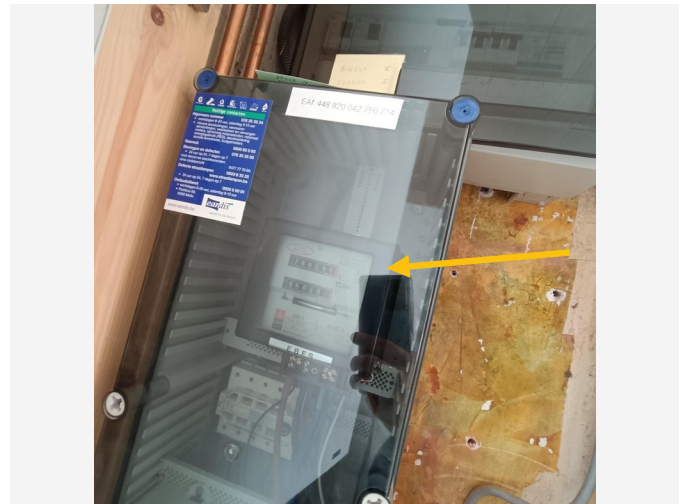
Het asbestmateriaal valt onder de mijlpaal van 2040.

Eindbeoordeling materiaalrisico	Zeer laag materiaalrisico en/of zeer lage kans op vezelvrijgave
---------------------------------	---

Gebondenheid	Categorie 1: hechtgebonden in oorsprong
Asbestsoort (vezeltype)	Crocidoliet aanwezig
Asbestconcentratie	Laag (< 50%)
Afschermingsgraad van het gehele materiaal	Stootvaste afscherming of omkasting
Toestand van het materiaal	Onbeschadigd, niet verweerd

Beschrijving	Bakeliet teller
Omgeving	Binnen
Primaire drager	Communicatie en elektrische infrastructuur en uitrusting
Asbestmateriaal	Plaat, paneel, tablet - Type Bakeliet
Bindmiddel van asbestmateriaal	Kunststof of -hars
Gebondenheid op basis van bindmiddel	Hecht
Hoeveelheid (oppervlakte - dikte - aantal)	<ul style="list-style-type: none">• 0,22 m² - 1,00 cm - 1 stuk
Totaal volume	0,002 m ³
Eenvoudig bereikbaar	Ja
Bevestigingswijze	<ul style="list-style-type: none">• Geschroefd
Identificatiemethode	Vaststelling zonder monstername
Destructieve handeling voor identificatie	Nee
Opmerking	<p>Het is moeilijk te bepalen of de bakeliettoepassingen in de woning ook effectief asbesthoudend zijn (het kan ook gaan om de asbestvrije variant).</p> <p>-Er werd geen monster genomen owv beschadiging aan een elektrisch gerelateerde toepassing, extra controle bij verwijdering van het verdacht materiaal. Vermoedelijk zullen de toepassingen verwijderd worden bij aanpassing van het elektriciteitsnetwerk.</p>

- Zorg voor een veilig beheer. Vermijd het beschadigen van het asbestmateriaal. Controleer de toestand jaarlijks op wijzigingen.

- Eenvoudige handelingen: mag via doe-het-zelf of door werknemer(s) met opleidingsattest eenvoudige handelingen
Schakelaars, stopcontacten en andere gelijkaardige toepassingen kunnen eenvoudig losgeschroefd worden --> EH doe-het-zelf. Afgesloten of verzegelde kast --> EH opgeleid techniek personeel 8u basisopleiding asbest.

Tellerkast : De toepassing dient verwijderd te worden door de netbeheerder, vermoedelijk word dit uitgevoerd wanneer de oude meterkast vervangen word door een digitale meter.

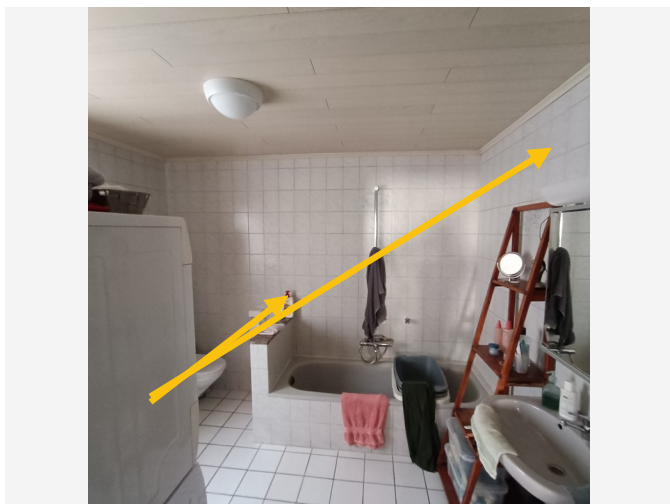
In het inspectieprotocol is een monsternamen van tegellijm verplicht om dit te identificeren als niet-asbesthoudend. Er waren geen facturen ter beschikking die bevestigen dat de tegels na 2001 waren geplaatst. Er waren geen bestaande beschadigingen aan de wandtegels om de lijm voldoende te kunnen inspecteren. Om dit af te toetsen is het aangewezen om bij eventuele renovatiewerken aan de tegels verder onderzoek/staalname te laten uitvoeren ter controle.

In uitzonderlijke gevallen kan de lijm waarmee deze zijn vastgehecht asbesthoudend zijn. Gezien het een niet-destructief

onderzoek betreft, werd er geen staal genomen. Bij afbraak van deze tegels, is het aangewezen deze lijm laag te laten analyseren op de aanwezigheid van asbest.

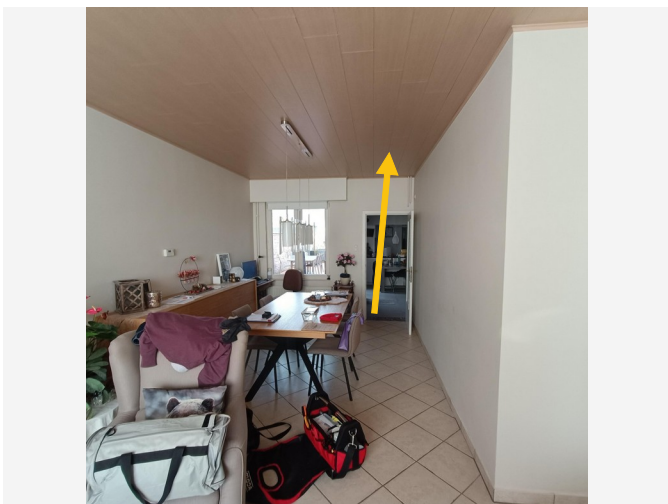
Alle plafonds zijn afgewerkt met valse plafonds in plaatmateriaal/houten lattenwerk. Het is niet duidelijk of er pleisterwerk aanwezig is achter deze valse plafonds, het is aangewezen om bijkomend onderzoek uit te voeren bij werken.

Zonder destructieve handeling is het niet mogelijk om na te gaan of er asbesthoudende materialen aanwezig zijn achter de plafondafwerking. Als bij sloop of renovatie blijkt dat er boven dit plafond nog pleisterwerk aanwezig is, moet dit bemonsterd worden.

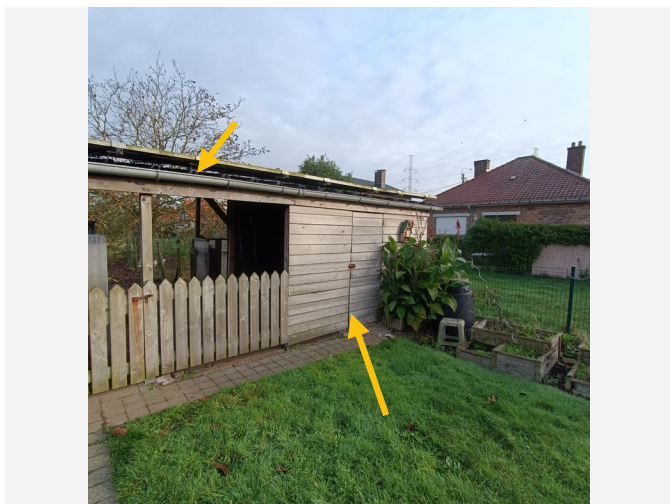
Betreft houten kippenhok voorzien van metalen dakbedekking.

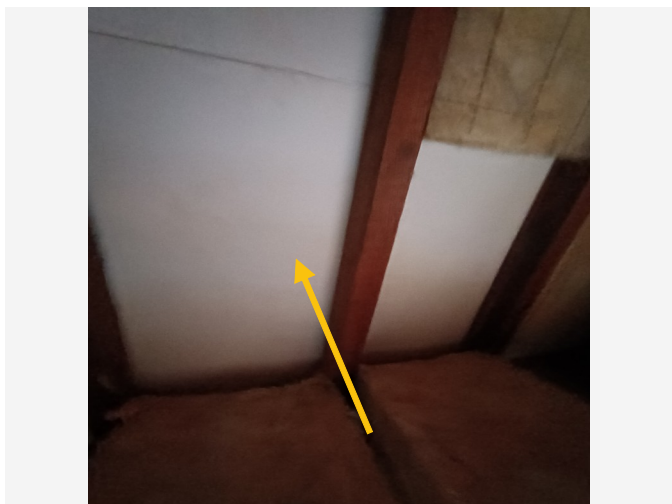
Het dak werd gecontroleerd. Er is geen verdacht onderdak vastgesteld, betreft pvc onderdak type bplex.

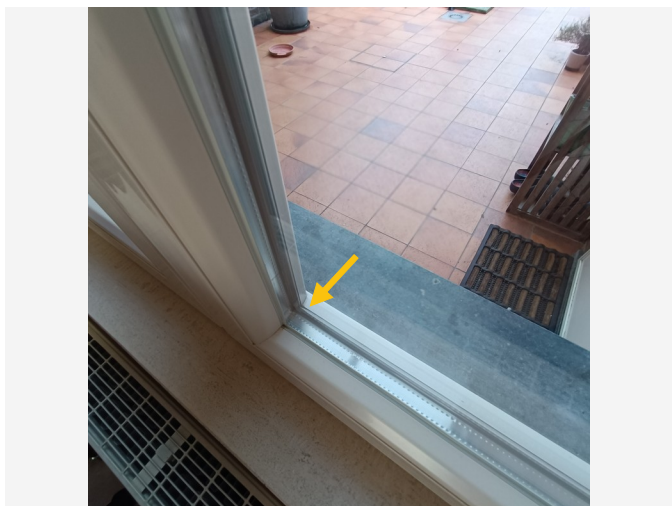
De gebruikte siliconen kit is niet asbestverdacht.

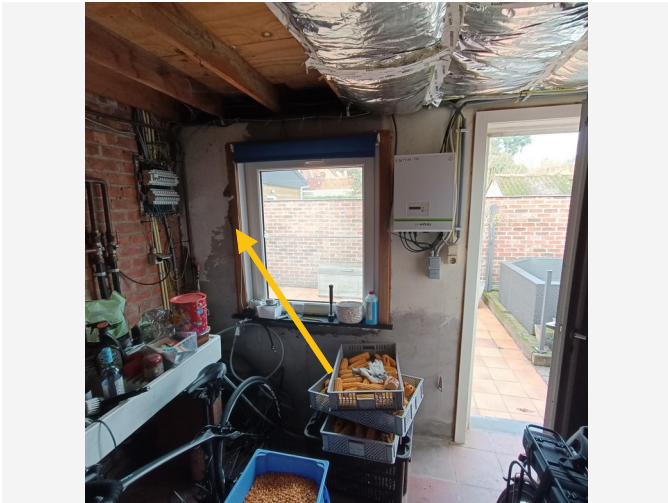
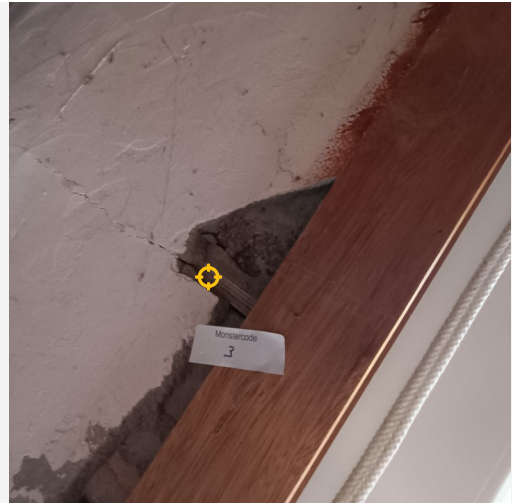
Fiche 7: Cementering stal (berging 1)

Geen asbest

#	Type	Referentie	Resultaat
7.1	Puntmonster	3	Geen asbest

Beschrijving	Cementering stal (berging 1)
Omgeving	Binnen
Primaire drager	Binnenwand
Bindmiddel van materiaal	Cement
Gebondenheid op basis van bindmiddel	Hecht
Hoeveelheid (oppervlakte - dikte - aantal)	• 28,00 m ² - 0,50 cm - 1 stuk
Totaal volume	0,14 m ³
Identificatiemethode	Vaststelling met monsternamen
Destructieve handeling voor identificatie	Nee
Opmerking	De vermelde oppervlaktes en volumes betreffen een beredeneerde schatting. Er worden geen rechten verleend aan deze oppervlaktes/volumes. De dikte is een schatting die voortvloeit uit de monsterplaatsen en is daarom niet altijd representatief.

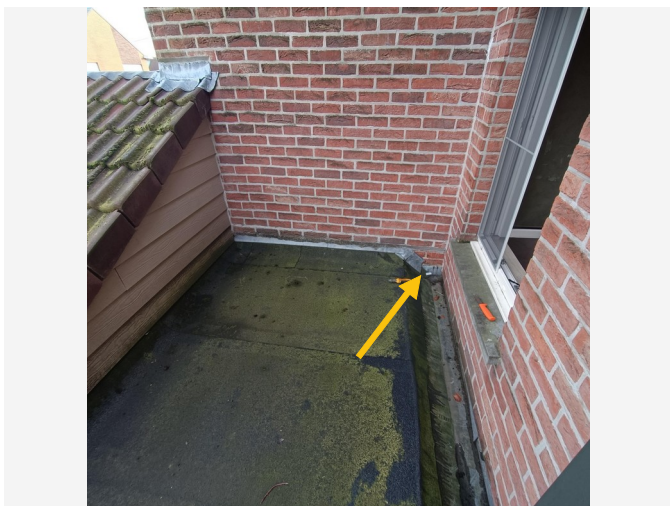
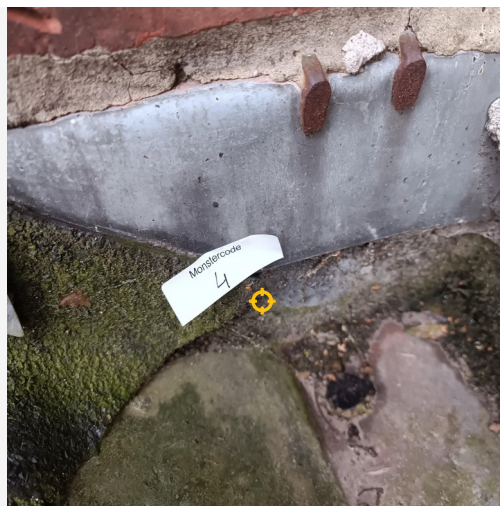
Fiche 8: Bitumen plat dak

Geen asbest

#	Type	Referentie	Resultaat
8.1	Puntmonster	4	Geen asbest

Beschrijving	Bitumen plat dak
Omgeving	Buiten
Primaire drager	Plat dak
Bindmiddel van materiaal	Bitumen (roofing, teer, asfalt)
Gebondenheid op basis van bindmiddel	Hecht
Hoeveelheid (oppervlakte - aantal)	• 6,00 m ² - 1 stuk
Totale oppervlakte	6,00 m ²
Identificatiemethode	Vaststelling met monstername
Destructieve handeling voor identificatie	Nee
Opmerking	Er werd een staal genomen aan een overlappend stuk roofing waardoor de waterdichtheid van de dakbedekking niet in het gedrang. Het is niet duidelijk of er asbestverdachte onderlagen aanwezig zijn.. De vermelde oppervlaktes, diktes en volumes betreffen een beredeneerde schatting. Er worden geen rechten verleend aan deze oppervlaktes/diktes/volumes.

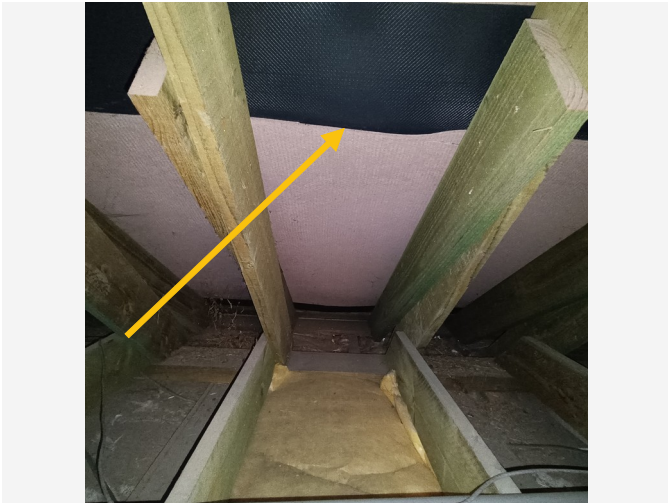
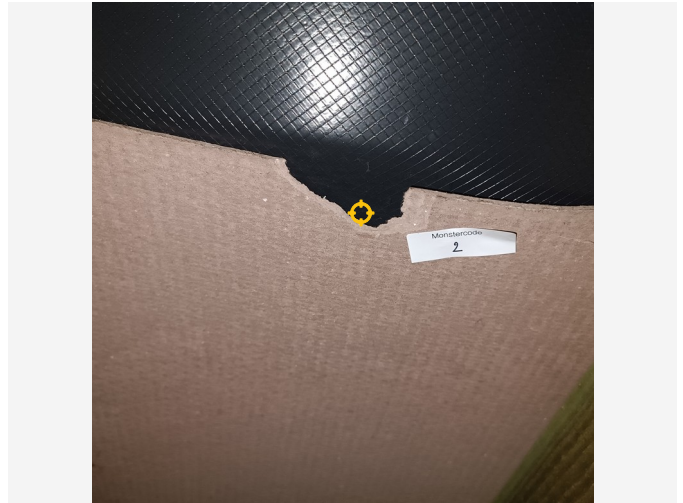
Geen asbest

#	Type	Referentie	Resultaat
9.1	Puntmonster	2	Geen asbest

Beschrijving	Onderdak woning
Omgeving	Binnen
Primaire drager	Schuin dak
Bindmiddel van materiaal	Cement
Gebondenheid op basis van bindmiddel	Hecht
Hoeveelheid (oppervlakte - dikte - aantal)	• 76,00 m ² - 0,30 cm - 1 stuk
Totaal volume	0,228 m ³
Identificatiemethode	Vaststelling met monstername
Destructieve handeling voor identificatie	Nee
Opmerking	De vermelde oppervlaktes, diktes en volumes betreffen een beredeneerde schatting. Er worden geen rechten verleend aan deze oppervlaktes/diktes/volumes.

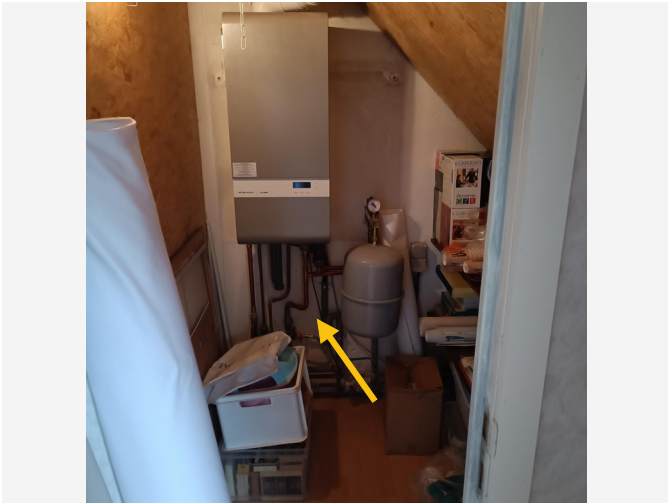
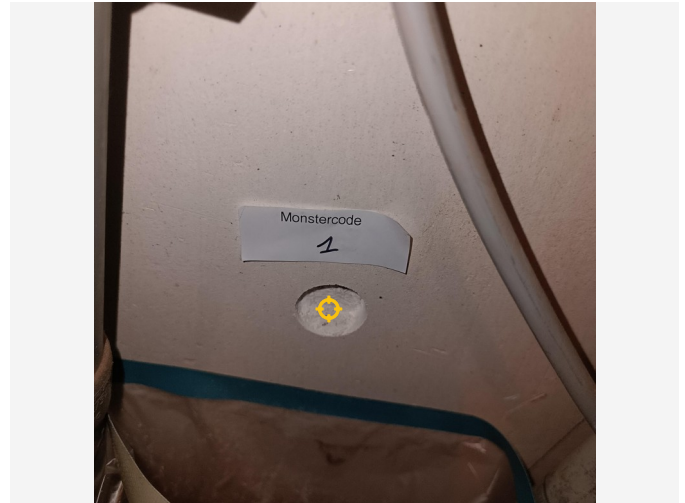
Geen asbest

#	Type	Referentie	Resultaat
10.1	Mengmonster	1	Geen asbest

Beschrijving	Pleisterwerk wanden
Omgeving	Binnen
Primaire drager	Binnenwand
Bindmiddel van materiaal	Gips - kalk
Gebondenheid op basis van bindmiddel	Niet-hechtgebonden
Hoeveelheid (oppervlakte - dikte - aantal)	• 230,00 m ² - 1,00 cm - 1 stuk
Totaal volume	2,30 m ³
Identificatiemethode	Vaststelling met monstername
Destructieve handeling voor identificatie	Nee
Opmerking	<p>Volgens het inspectieprotocol is een monstername van het pleisterwerk verplicht om dit te identificeren als niet-asbesthoudend.</p> <p>Locatie staalnames: individuele ruimte: slaapkamer 1/ natte ruimte: badkamer/ stookplaats: stookruimte / traphal: hal glv</p> <p>De vermelde oppervlaktes en volumes betreffen een beredeneerde schatting. Er worden geen rechten verleend aan deze oppervlaktes/volumes. De dikte is een schatting die voorkomt uit de monsterplaatsen en is daarom niet altijd representatief.</p>
