# Asbestinventarisatetest

Léon Boereboomlaan 62, 1930 Zaventem

Attestnummer : 20250212-000092.000

Uitgegeven op : 12.02.2025

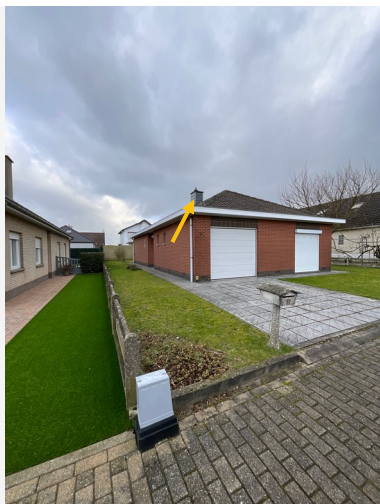
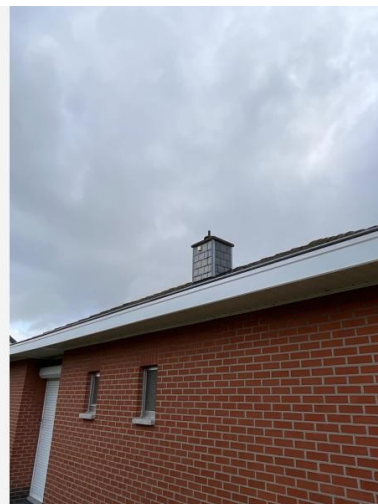
Eindbeoordeling materiaalrisico	Laag materiaalrisico en/of verlaagde kans op vezelvrijgave
Opmerking	De leien zijn in relatief goede staat.

<b>Gebondenheid</b>	Categorie 1: hechtgebonden in oorsprong
<b>Asbestsoort (vezeltype)</b>	Crocidoliet aanwezig
<b>Asbestconcentratie</b>	Laag (< 50%)
<b>Afschermingsgraad van het gehele materiaal</b>	Geheel of deels vrij aan de buitenlucht
<b>Toestand van het materiaal</b>	Licht beschadigd, licht verweerd. Intact calciumsilicaatmateriaal of categorie III 'gebondenheid'

Beschrijving	Leien gevel >3,5m
Omgeving	Buiten
Primaire drager	Wand buitenschil
Asbestmateriaal	Dak- en gevelbekleding - Lei, shingle
Bindmiddel van asbestmateriaal	Cement
Gebondenheid op basis van bindmiddel	Hecht
Hoeveelheid (oppervlakte - aantal)	<ul style="list-style-type: none"><li>• 2,00 m<sup>2</sup> - 1 stuk</li></ul>
Totale oppervlakte	2,00 m <sup>2</sup>
Eenvoudig bereikbaar	Ja
Bevestigingswijze	<ul style="list-style-type: none"><li>• Genageld, geniet</li></ul>
Identificatiemethode	Vaststelling zonder monstername
Destructieve handeling voor identificatie	Nee
Opmerking	De leien waren niet bereikbaar (geen dakvenster /onderdak aanwezig / hoogte > 3,50m) en er kon bijgevolg geen staal genomen worden om uit te sluiten dat deze asbestverdachte toepassing niet-asbesthoudend is. Het is aangewezen om bijkomend onderzoek uit te voeren bij renovatiewerken. De vermelde oppervlaktes, diktes en volumes betreffen een beredeneerde schatting. Er worden geen rechten verleend aan deze oppervlaktes/diktes/volumes.

Het asbestmateriaal valt onder de mijlpaal van 2034.

Verwijderen

- Zorg voor een veilig beheer. Vermijd het beschadigen van het asbestmateriaal. Controleer de toestand jaarlijks op wijzigingen.
- Hemelwater dat afspoelt van asbestcement daken of gevels kan asbestdeeltjes bevatten. Gebruik het enkel voor gesloten circuits (bv. spoelen toiletten). Reinig na het vervangen van het dak of de gevel de dakgoten en regenwaterput of -ton om asbesthoudend sediment of slib te verwijderen
- Voer bijkomende staalname(s) uit.

- Eenvoudige handelingen: mag via doe-het-zelf of door werknemer(s) met opleidingsattest eenvoudige handelingen  
EH via doe-het zelf: Standaard dragen van de nodige wegwerp beschermingsmiddelen FFP 3 masker , handschoenen en tyvec CAT III type 5-6

Indien mogelijk de ondervloer afdekken , leien voorzichtig verwijderen, extra fixeren, niet breken , niet gooien, onmiddellijk verpakken of voorzichtig in container met asbest bag plaatsen.

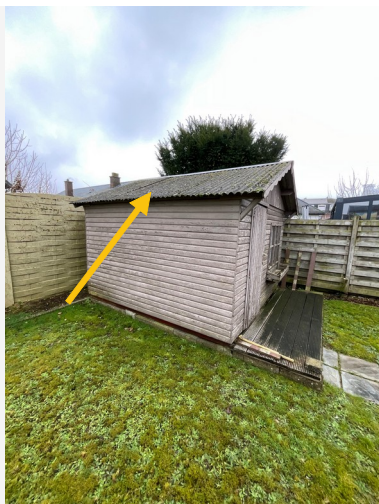
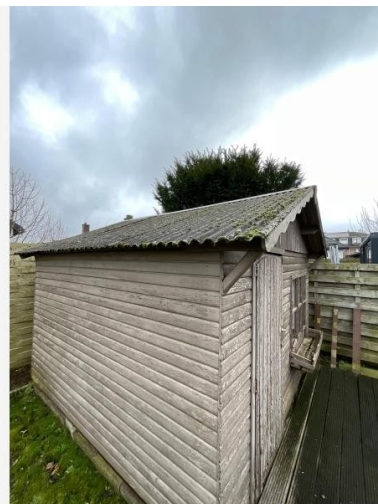
Eindbeoordeling materiaalisico	Laag materiaalisico en/of verlaagde kans op vezelvrijgave
Opmerking	De golfplaten zijn in relatief goede staat.

Gebondenheid	Categorie 1: hechtgebonden in oorsprong
Asbestsoort (vezeltype)	Crocidoliet aanwezig
Asbestconcentratie	Laag (< 50%)
Afschermingsgraad van het gehele materiaal	Geheel of deels vrij aan de buitenlucht
Toestand van het materiaal	Licht beschadigd, licht verweerd. Intact calciumsilicaatmateriaal of categorie III 'gebondenheid'

Beschrijving	Golfplaten dak
Omgeving	Buiten
Primaire drager	Schuin dak
Asbestmateriaal	Dak- en gevelbekleding - Golfplaat
Bindmiddel van asbestmateriaal	Cement
Gebondenheid op basis van bindmiddel	Hecht
Hoeveelheid (oppervlakte - aantal)	<ul style="list-style-type: none"><li>• 15,00 m<sup>2</sup> - 1 stuk</li></ul>
Totale oppervlakte	15,00 m <sup>2</sup>
Eenvoudig bereikbaar	Ja
Bevestigingswijze	<ul style="list-style-type: none"><li>• Geschroefd</li></ul>
Identificatiemethode	Vaststelling zonder monstername
Destructieve handeling voor identificatie	Nee
Opmerking	De golfplaten zijn visueel en volgens expertise als asbestverdacht beschouwd. De vermelde oppervlaktes, diktes en volumes betreffen een beredeneerde schatting. Er worden geen rechten verleend aan deze oppervlaktes/diktes/volumes.

Het asbestmateriaal valt onder de mijlpaal van 2034.

**Verwijderen**

- Zorg voor een veilig beheer. Vermijd het beschadigen van het asbestmateriaal. Controleer de toestand jaarlijks op wijzigingen.
- Hemelwater dat afspoelt van asbestcement daken of gevels kan asbestdeeltjes bevatten. Gebruik het enkel voor gesloten circuits (bv. spoelen toiletten). Reinig na het vervangen van het dak of de gevel de dakgoten en regenwaterput of -ton om asbesthoudend sediment of slib te verwijderen

Indien mogelijk de ondervloer afdekken , golfplaten voorzichtig verwijderen, extra fixeren, niet breken , niet gooien, onmiddellijk verpakken of voorzichtig in container met asbest bag plaatsen. Voldoende benevelen/bevochtigen tijdens de duur van de werken. Indien golfplaten in slechte staat zijn en kans bestaat op breken : Eenvoudige handeling opgeleid personeel , alle werknemer(s) moeten wel beschikken over een

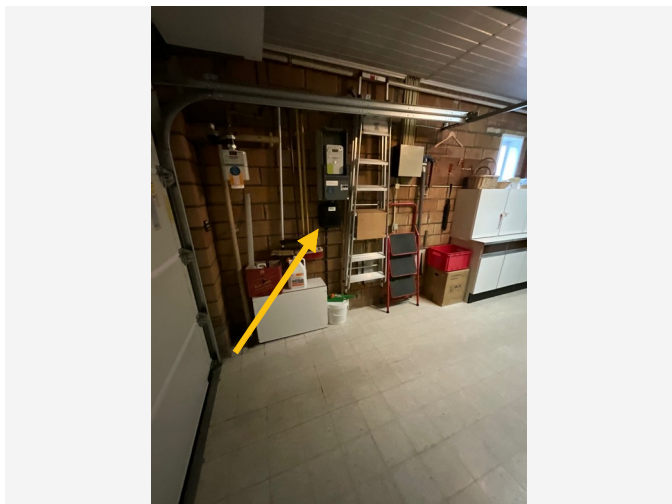
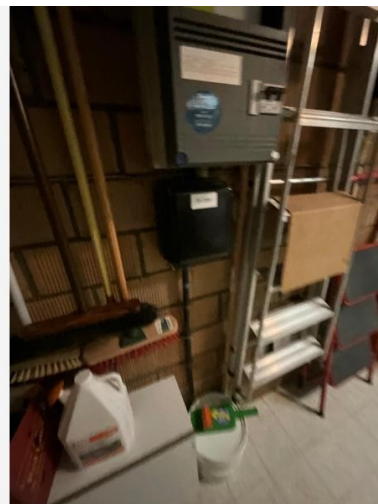
Eindbeoordeling materiaalrisico	Laag materiaalrisico en/of verlaagde kans op vezelvrijgave
---------------------------------	--

Gebondenheid	Categorie 1: hechtgebonden in oorsprong
Asbestsoort (vezeltype)	Crocidoliet aanwezig
Asbestconcentratie	Laag (< 50%)
Afschermingsgraad van het gehele materiaal	Geheel of deels (ook) vrij aan de binnenlucht
Toestand van het materiaal	Onbeschadigd, niet verweerd

Beschrijving	Bakelieten zekeringskast
Omgeving	Binnen
Primaire drager	Communicatie en elektrische infrastructuur en uitrusting
Asbestmateriaal	Plaat, paneel, tablet - Type Bakeliet
Bindmiddel van asbestmateriaal	Kunststof of -hars
Gebondenheid op basis van bindmiddel	Hecht
Hoeveelheid (oppervlakte - dikte - aantal)	<ul style="list-style-type: none"><li>• 0,20 m<sup>2</sup> - 10,00 cm - 1 stuk</li></ul>
Totaal volume	0,02 m <sup>3</sup>
Eenvoudig bereikbaar	Ja
Bevestigingswijze	<ul style="list-style-type: none"><li>• Geschroefd</li></ul>
Identificatiemethode	Vaststelling zonder monsternamen
Destructieve handeling voor identificatie	Nee
Opmerking	<p>De doorgegeven aantallen zijn een schatting, het is mogelijk dat er meerdere bakeliet toepassingen aanwezig zijn.</p> <p>Het is moeilijk te bepalen of de bakeliettoepassingen in de woning ook effectief asbesthoudend zijn (het kan ook gaan om de asbestvrije variant).</p> <p>-Er werd geen monster genomen omw beschadiging aan een elektrisch gerelateerde toepassing, extra controle bij verwijdering van het verdacht materiaal. Vermoedelijk zullen de toepassingen verwijderd worden bij aanpassing van het elektriciteitsnetwerk.</p> <p>Let op! De meterkast is waarschijnlijk eigendom van Fluvius. In dat geval mag u deze niet zelf verwijderen. Neem bij vragen contact op met Fluvius.</p>

Het asbestmateriaal valt onder de mijlpaal van 2040.

Zorgvuldig beheren

- Zorg voor een veilig beheer. Vermijd het beschadigen van het asbestmateriaal. Controleer de toestand jaarlijks op wijzigingen.

- Eenvoudige handelingen: mag via doe-het-zelf of door werknemer(s) met opleidingsattest eenvoudige handelingen  
Schakelaars, stopcontacten en andere gelijkaardige toepassingen kunnen eenvoudig losgeschroefd worden --> EH doe-het-zelf.

Tellerkast : De toepassing dient verwijderd te worden door de netbeheerder, vermoedelijk word dit uitgevoerd wanneer de oude meterkast vervangen word door een digitale meter.

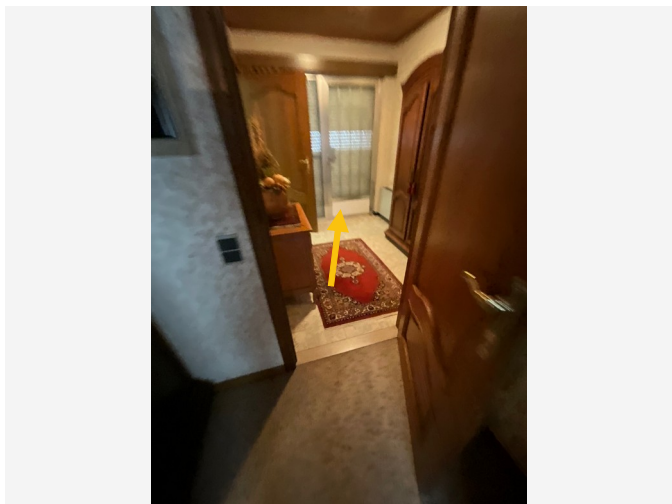
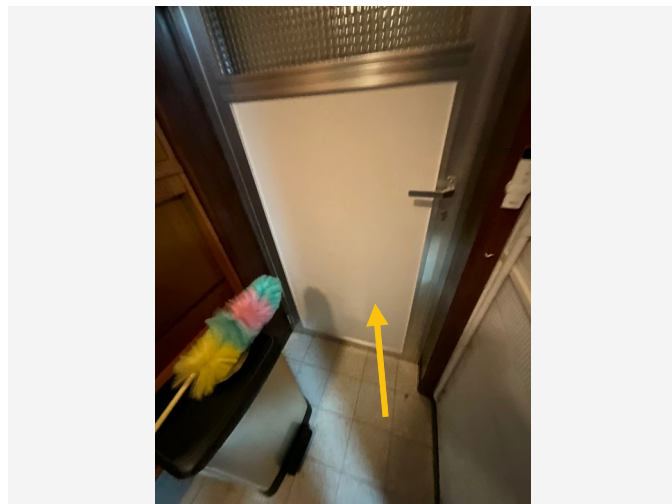
Eindbeoordeling materiaalrisico	Laag materiaalrisico en/of verlaagde kans op vezelvrijgave
---------------------------------	--

Gebondenheid	Categorie 1: hechtgebonden in oorsprong
Asbestsoort (vezeltype)	Crocidoliet aanwezig
Asbestconcentratie	Laag (< 50%)
Afschermingsgraad van het gehele materiaal	Geheel of deels (ook) vrij aan de binnenlucht
Toestand van het materiaal	Onbeschadigd, niet verweerd

Beschrijving	Glasal raam/deur (binnen en buiten)
Omgeving	Grenst aan binnen- en buitenlucht
Primaire drager	Wandopening verticaal (raam, deur, ...)
Asbestmateriaal	Plaat, paneel, tablet - Geëmailleerd, type Glasal
Bindmiddel van asbestmateriaal	Cement
Gebondenheid op basis van bindmiddel	Hecht
Hoeveelheid (oppervlakte - dikte - aantal)	• 1,00 m <sup>2</sup> - 1,00 cm - 1 stuk
Totaal volume	0,01 m <sup>3</sup>
Eenvoudig bereikbaar	Ja
Bevestigingswijze	• Geklemd
Identificatiemethode	Vaststelling zonder monsternamen
Destructieve handeling voor identificatie	Nee

Het asbestmateriaal valt onder de mijlpaal van 2040.

Zorgvuldig beheren

- Zorg voor een veilig beheer. Vermijd het beschadigen van het asbestmateriaal. Controleer de toestand jaarlijks op wijzigingen.

Maak de platen voorzichtig los zonder te breken , verpak dubbel met plastic folie

EH opgeleid personeel 8 u basis . Bij vervangen van de ramen kunnen de panelen mee verwijderd worden door de plaatsers van nieuw raamwerk. Alle werknemer(s) moeten wel beschikken over een opleidingsattest

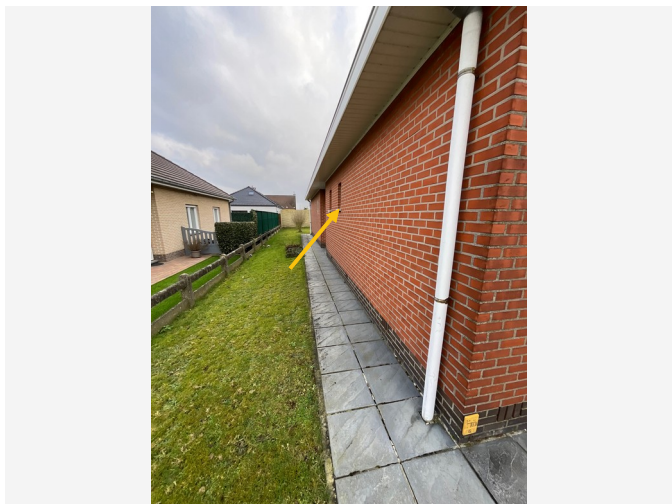
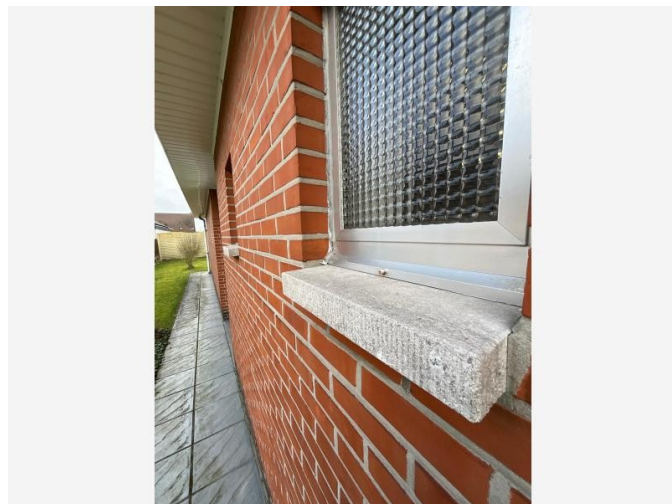
Eindbeoordeling materiaalrisico	Laag materiaalrisico en/of verlaagde kans op vezelvrijgave
Opmerking	De kit is in relatief goede staat.

Gebondenheid	Categorie 1: hechtgebonden in oorsprong
Asbestsoort (vezeltype)	Alleen chrysotiel
Asbestconcentratie	Laag (< 50%)
Afschermingsgraad van het gehele materiaal	Geheel of deels vrij aan de buitenlucht
Toestand van het materiaal	Licht beschadigd, licht verweerd. Intact calciumsilicaatmateriaal of categorie III 'gebondenheid'

#	Type	Referentie	Resultaat
5.1	Puntmonster	2	Chrysotiel

Beschrijving	Mastiek ramen en deuren (staal)
Omgeving	Buiten
Primaire drager	Wandopening verticaal (raam, deur, ...)
Asbestmateriaal	In-situ afwerkingslagen - Pasta, stopverf, voegsel, stopsel, vulsel, mastiek, katten, ...
Bindmiddel van asbestmateriaal	Kitten, mastiek, pasta
Gebondenheid op basis van bindmiddel	Hecht
Hoeveelheid (gewicht - aantal)	<ul style="list-style-type: none"><li>• 25,00 kg - 1 stuk</li></ul>
Totaal gewicht	25,00 kg
Eenvoudig bereikbaar	Ja
Bevestigingswijze	<ul style="list-style-type: none"><li>• Verlijmd, ingegoten, versmeerd</li></ul>
Identificatiemethode	Vaststelling met monsternamen
Destructieve handeling voor identificatie	Nee
Opmerking	<p>Mastiek zit tussen het raam/deurkader en de muur.</p> <p>Betreft +/- 15 lm.</p> <p>Het gewicht en lm is een berekende schatting. Er worden geen rechten verleend aan deze oppervlaktes. De dikte is een schatting die voorkomt uit de monsterplaatsen en is daarom niet altijd representatief.</p>

Het asbestmateriaal valt onder de mijlpaal van 2040.

Zorgvuldig beheren

- Zorg voor een veilig beheer. Vermijd het beschadigen van het asbestmateriaal. Controleer de toestand jaarlijks op wijzigingen.

verwijdering doe het zelf en EH opgeleid personeel: De toepassing extra fixeren en losbeitelen

De ramen kunnen eventueel in zijn geheel afgevoerd worden als asbesthoudend afval.

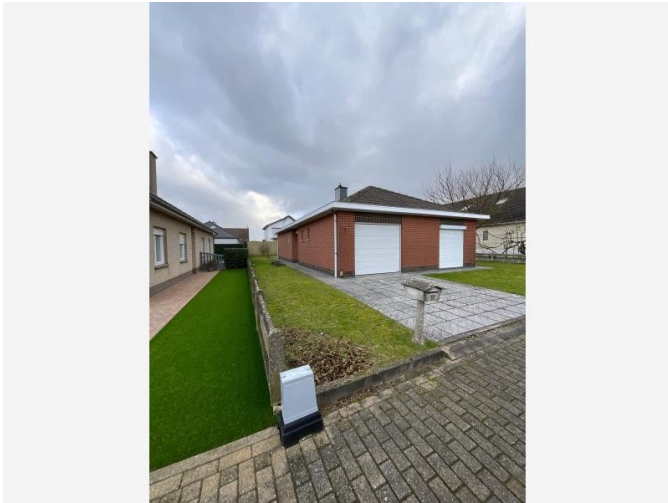
*Situeringfoto*

**Reden:** Het te onderzoeken materiaal situeert zich hoger dan 3,50 m te rekenen vanaf een veilige ondergrond

**Uitleg van de asbestdeskundige:** Tijdelijke beperking: Bij werken (dak of reiniging schouw) kan een stelling geplaatst worden of een hoogwerker gebruikt worden, het is niet duidelijk of er asbestverdachte materialen aanwezig zijn in de schouw.

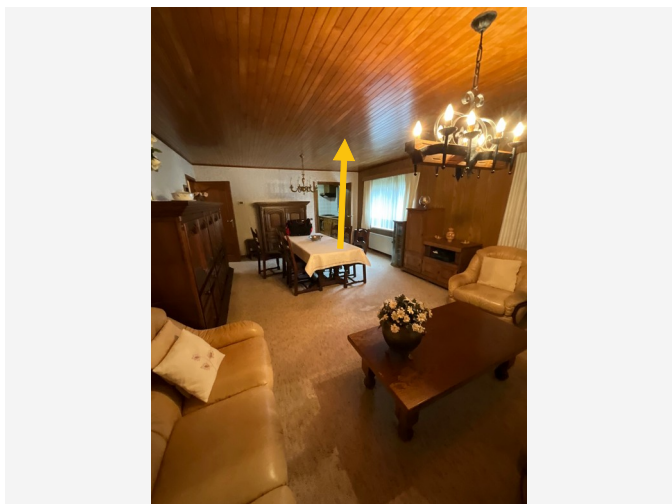
Vrije foto

De plafonds van deze ruimtes zijn afgewerkt met valse plafonds in plaatmateriaal. Het is niet duidelijk of er pleisterwerk aanwezig is achter deze valse plafonds, het is aangewezen om bijkomend onderzoek uit te voeren bij werken.

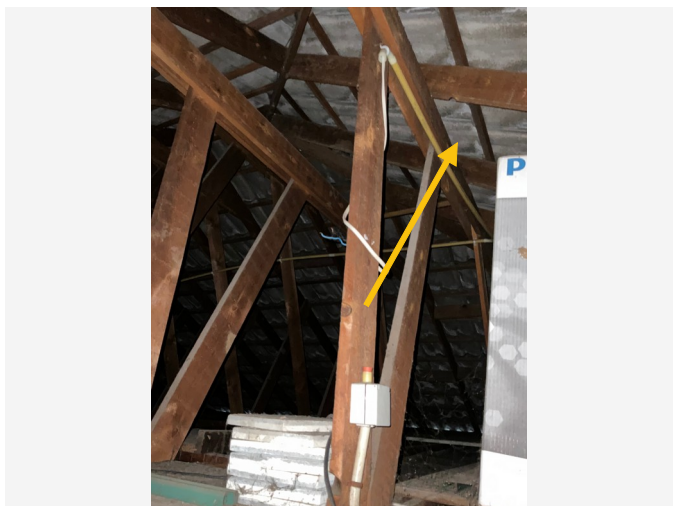
Vrije foto

Het onderdak werd gecontroleerd en betreft rechtstreeks de dakpannen, er is geen verdacht onderdak aanwezig.

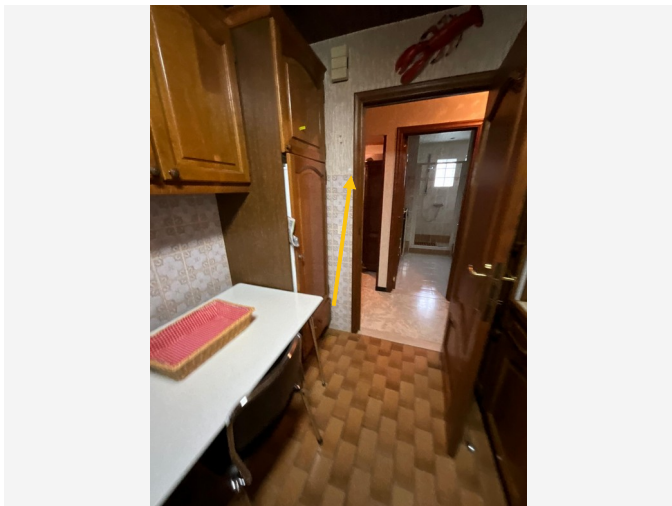
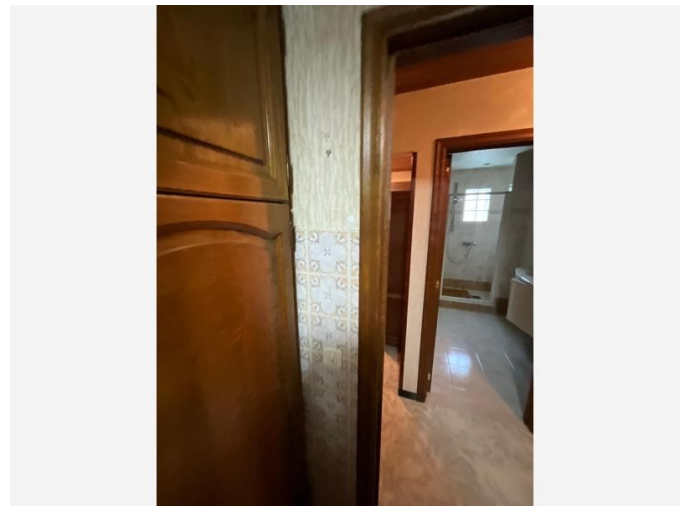
Geen asbest

#	Type	Referentie	Resultaat
9.1	Mengmonster	1	Geen asbest

Beschrijving	Pl muren (staal) stkpl niet
Omgeving	Binnen
Primaire drager	Binnenwand
Bindmiddel van materiaal	Gips - kalk
Gebondenheid op basis van bindmiddel	Niet-hechtgebonden
Hoeveelheid (oppervlakte - dikte - aantal)	• 550,00 m <sup>2</sup> - 3,00 cm - 1 stuk
Totaal volume	16,50 m <sup>3</sup>
Identificatiemethode	Vaststelling met monstername
Destructieve handeling voor identificatie	Nee
Opmerking	<p>Volgens het inspectieprotocol is een monstername van het pleisterwerk verplicht om dit te identificeren als niet-asbesthoudend.</p> <p>Locatie staalnames: individuele ruimte: 1/ natte ruimte: 1 / stookplaats: 0 / traphal: 1</p> <p>De vermelde oppervlaktes en volumes betreffen een beredeneerde schatting. Er worden geen rechten verleend aan deze oppervlaktes/volumes. De dikte is een schatting die voorkomt uit de monsterplaatsen en is daarom niet altijd representatief. Er bevinden zich enkele valse wanden. Het is niet duidelijk of er pleisterwerk aanwezig is achter deze valse wanden, het is aangewezen om bijkomend onderzoek uit te voeren bij werken.</p>
