Asbestinventarisatetest

Notestraat 7, 1742 Ternat

Attestnummer : 20241111-000042.001

Uitgegeven op : 11.11.2024

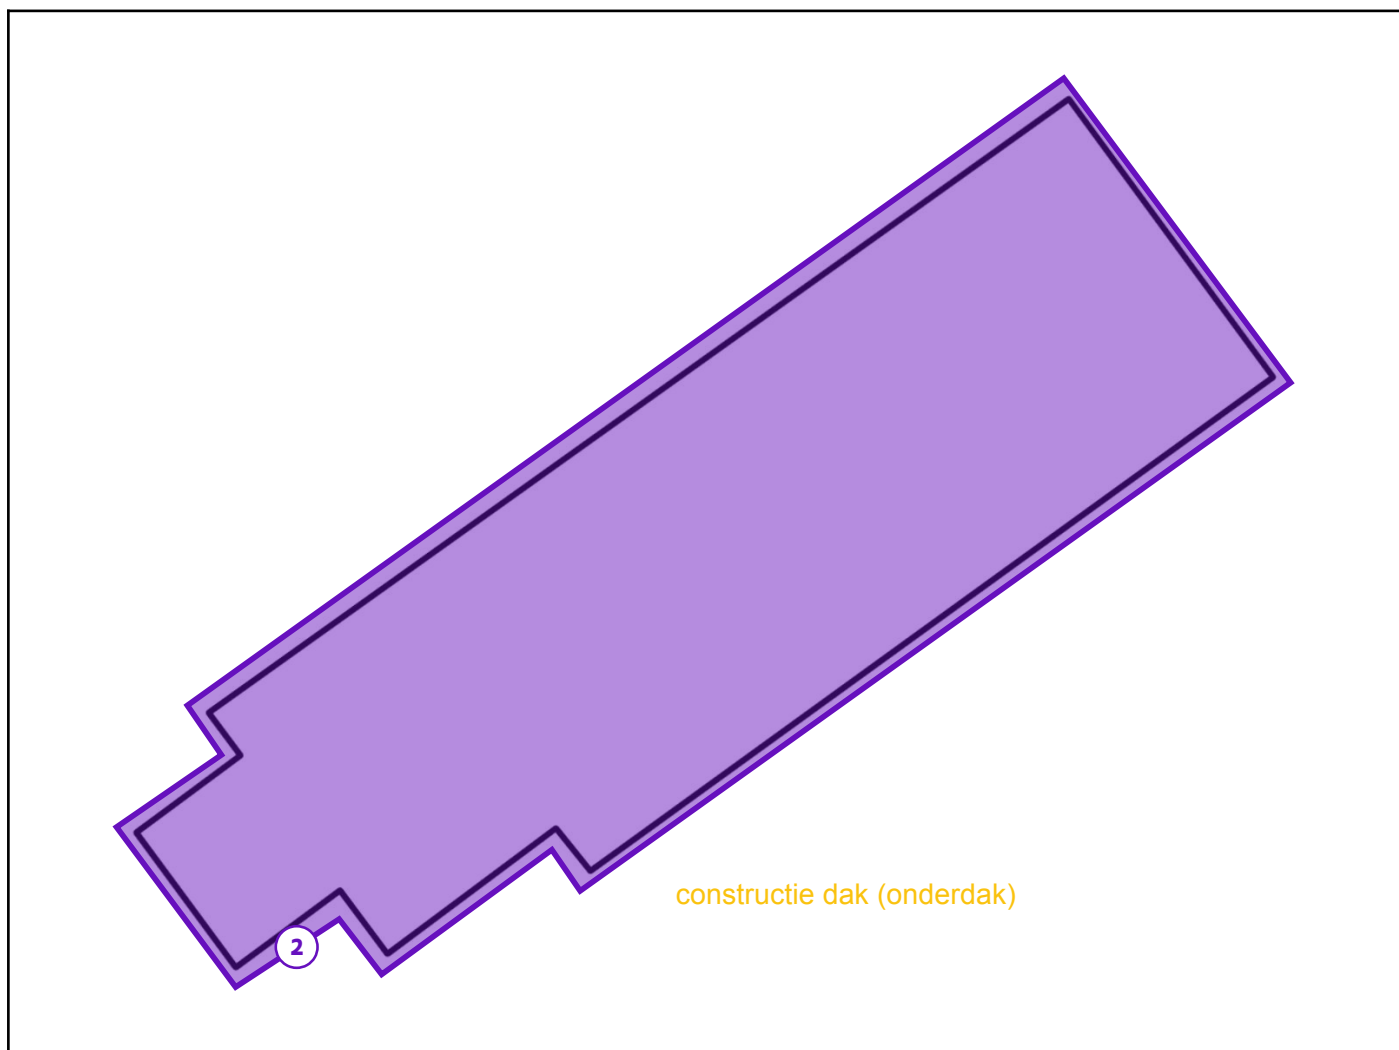
Plan 1.1: Woning plan

| Beschrijving | Type | Actie |
|---|---|---|
| 2. constructie dak (onderdak) | Advies | - |

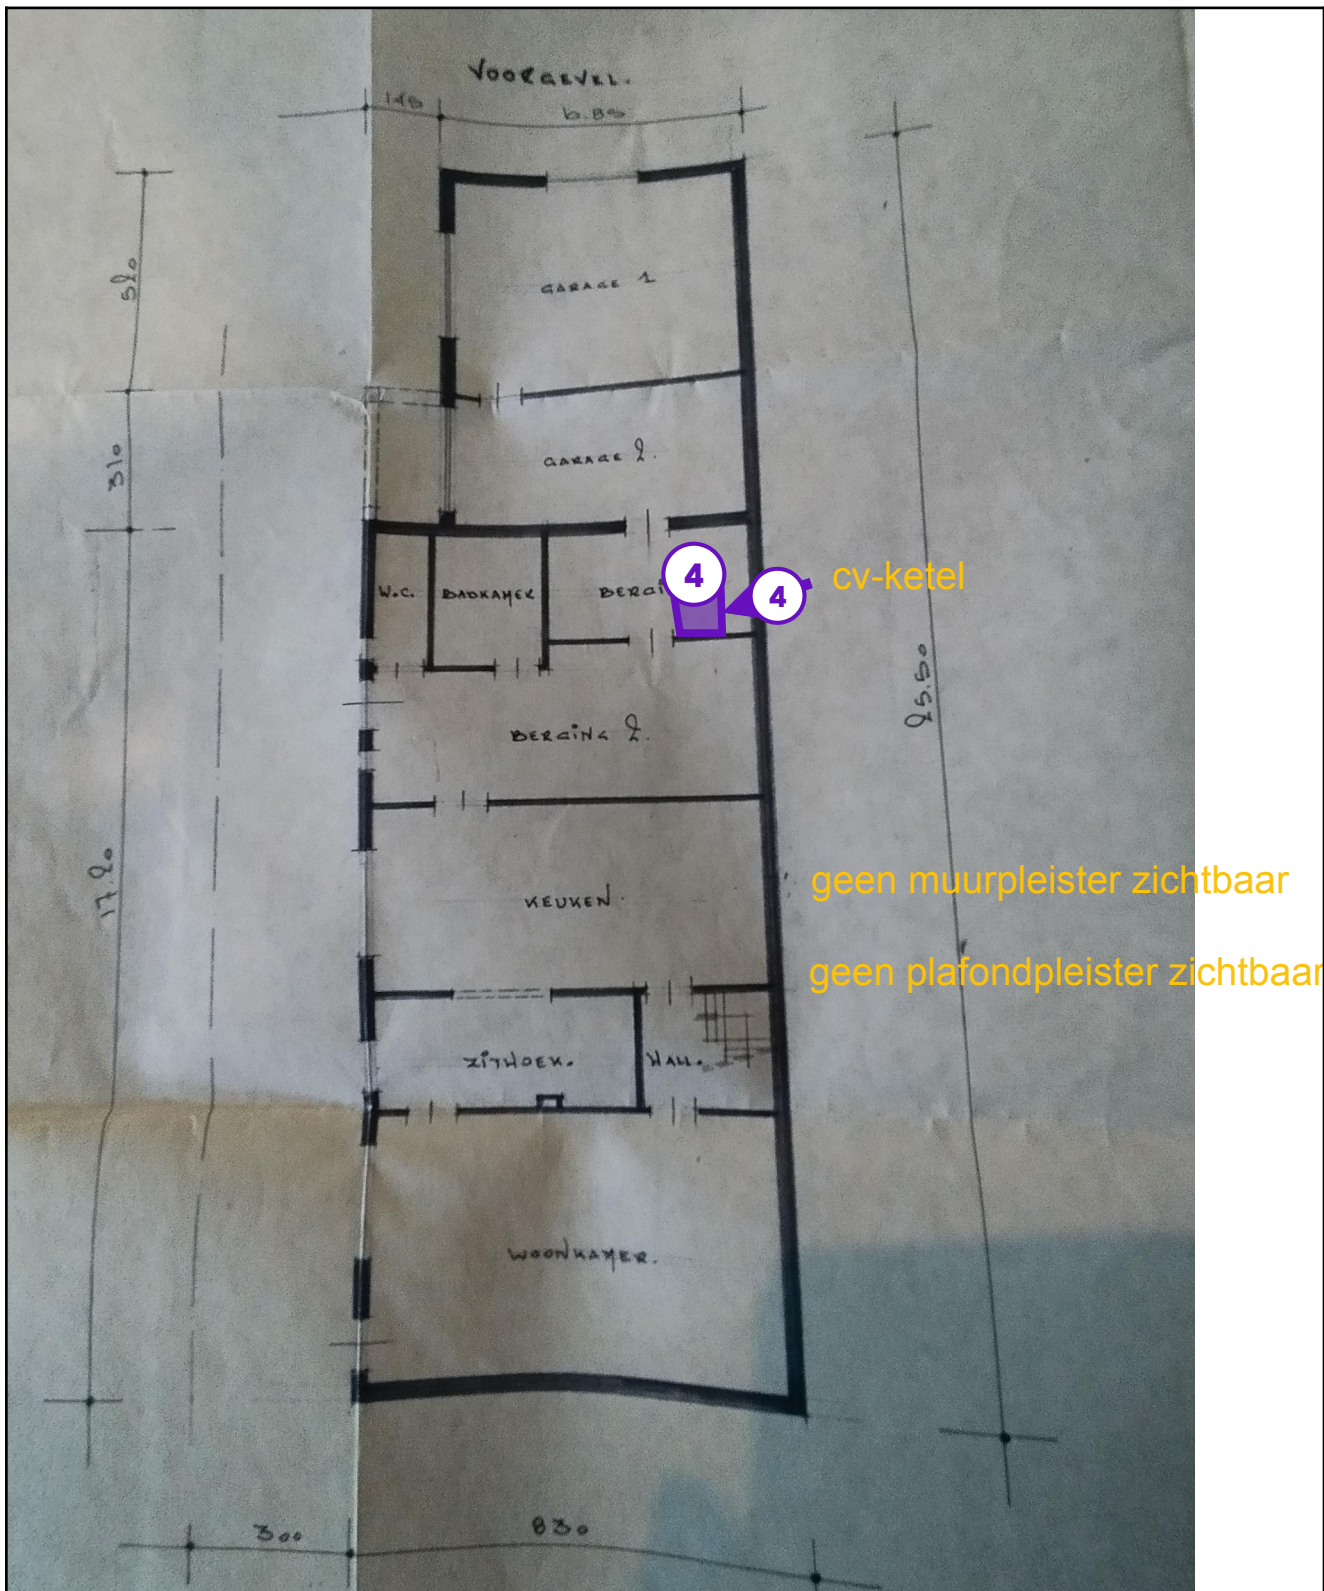
Plan 1.2: Plan woning glv

| 3. muurpleister | Advies | - |
| 4. cv-ketel | Advies | - |
| 5. plafondpleister | Advies | - |

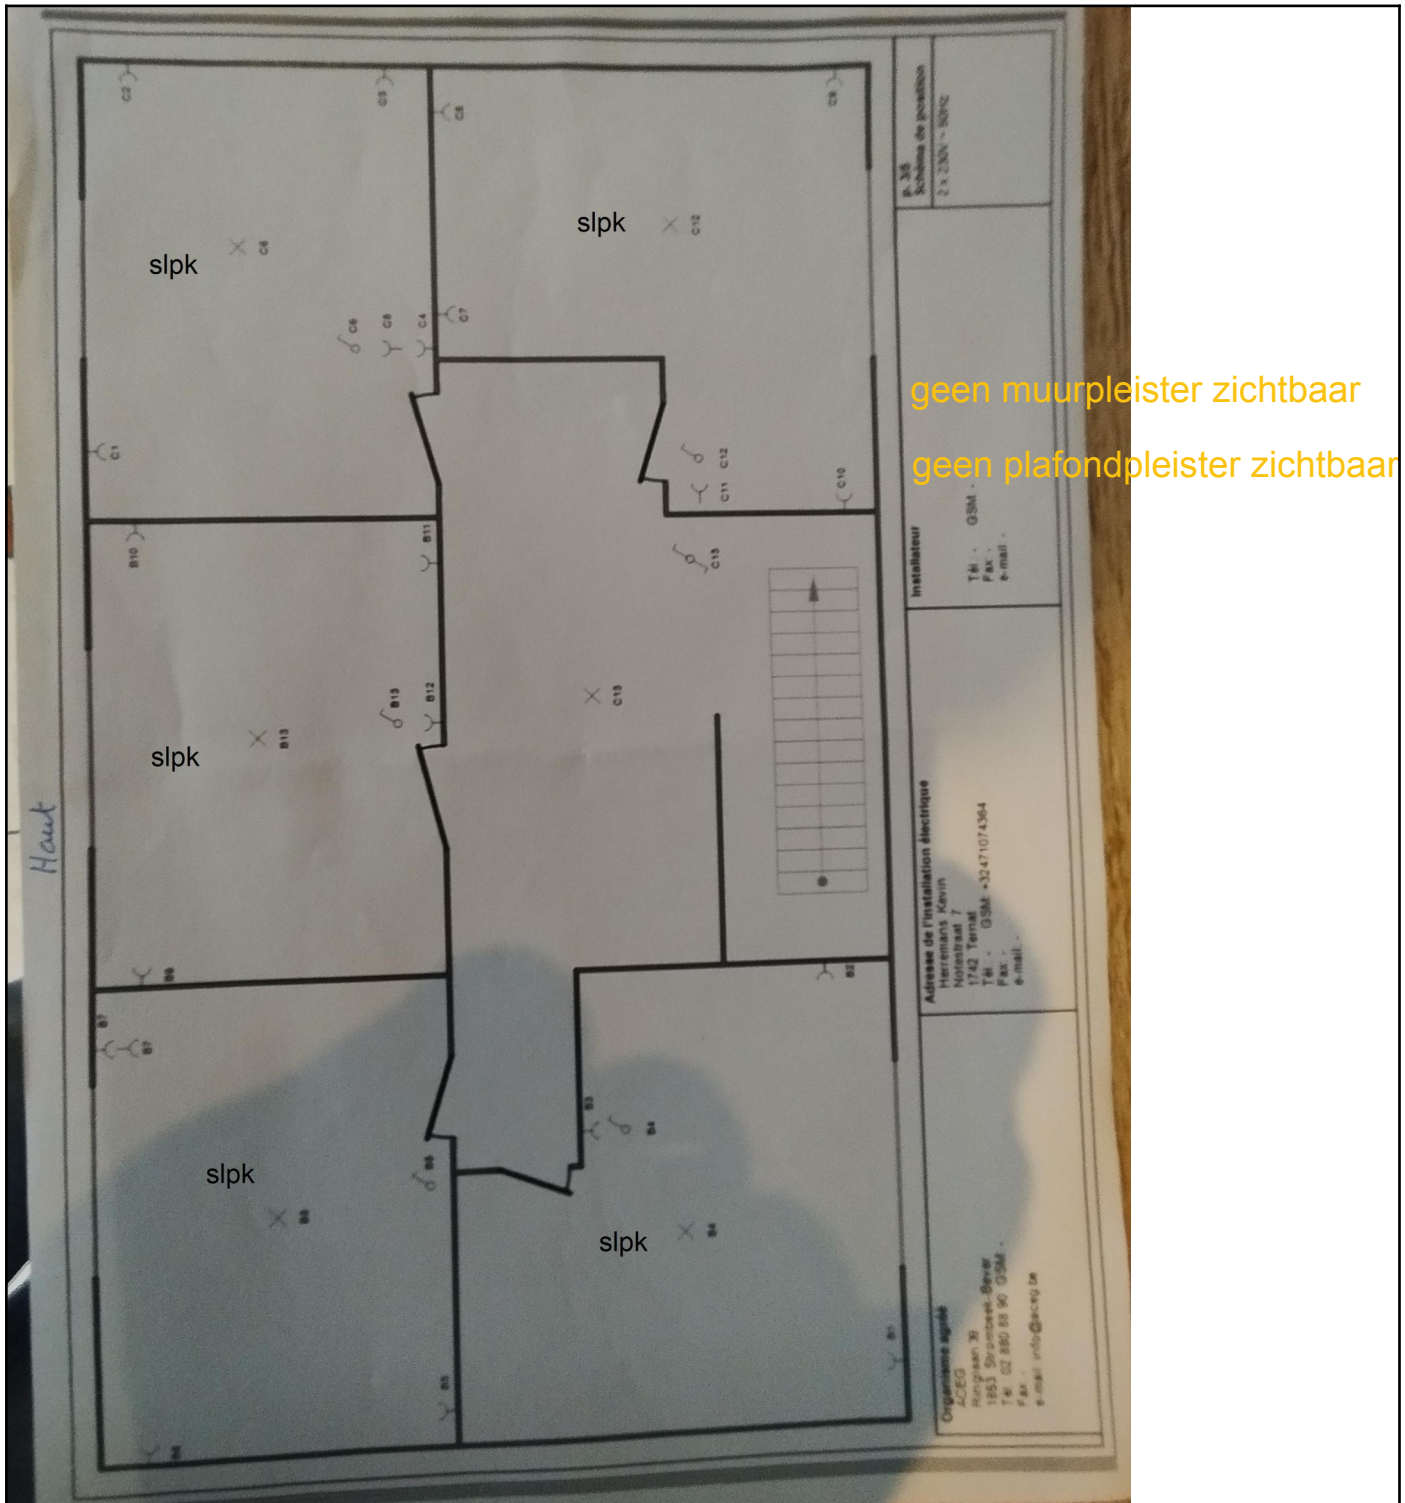
Plan 1.3: Schets woning +1

| Beschrijving | Type | Actie |
|---|---|---|
| 3. muurpleister | Advies | - |

| 5. plafondpleister | Advies | - |

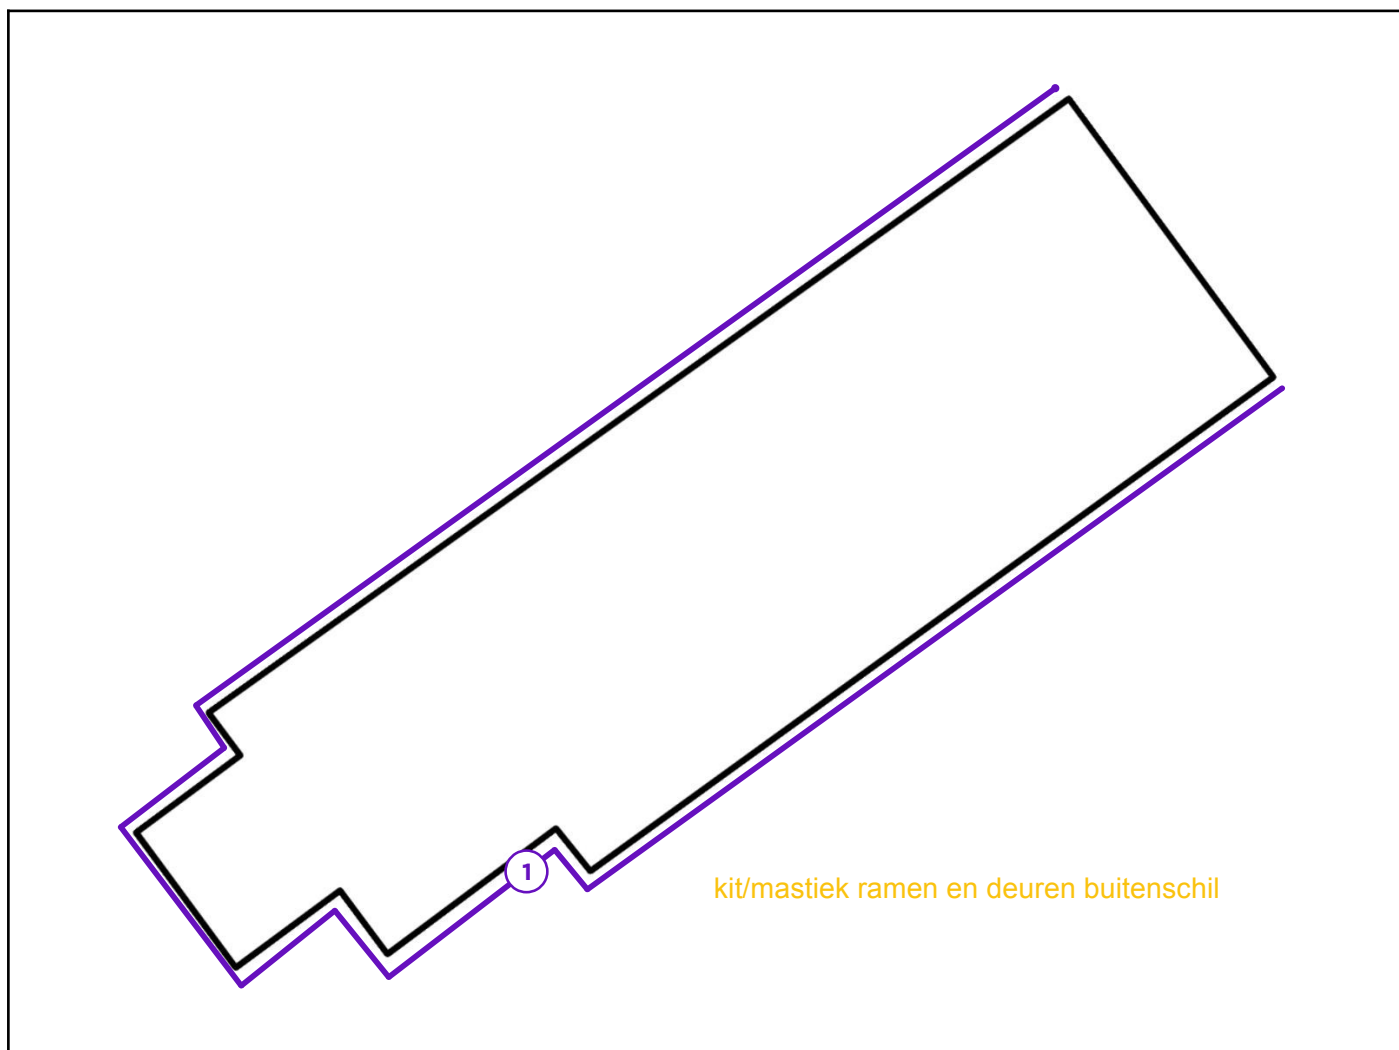
Plan 1.4: Woning plan

| Beschrijving | Type | Actie |
|--|---|---|
| 1. kit/mastiek ramen en deuren buitenschil | Advies | - |

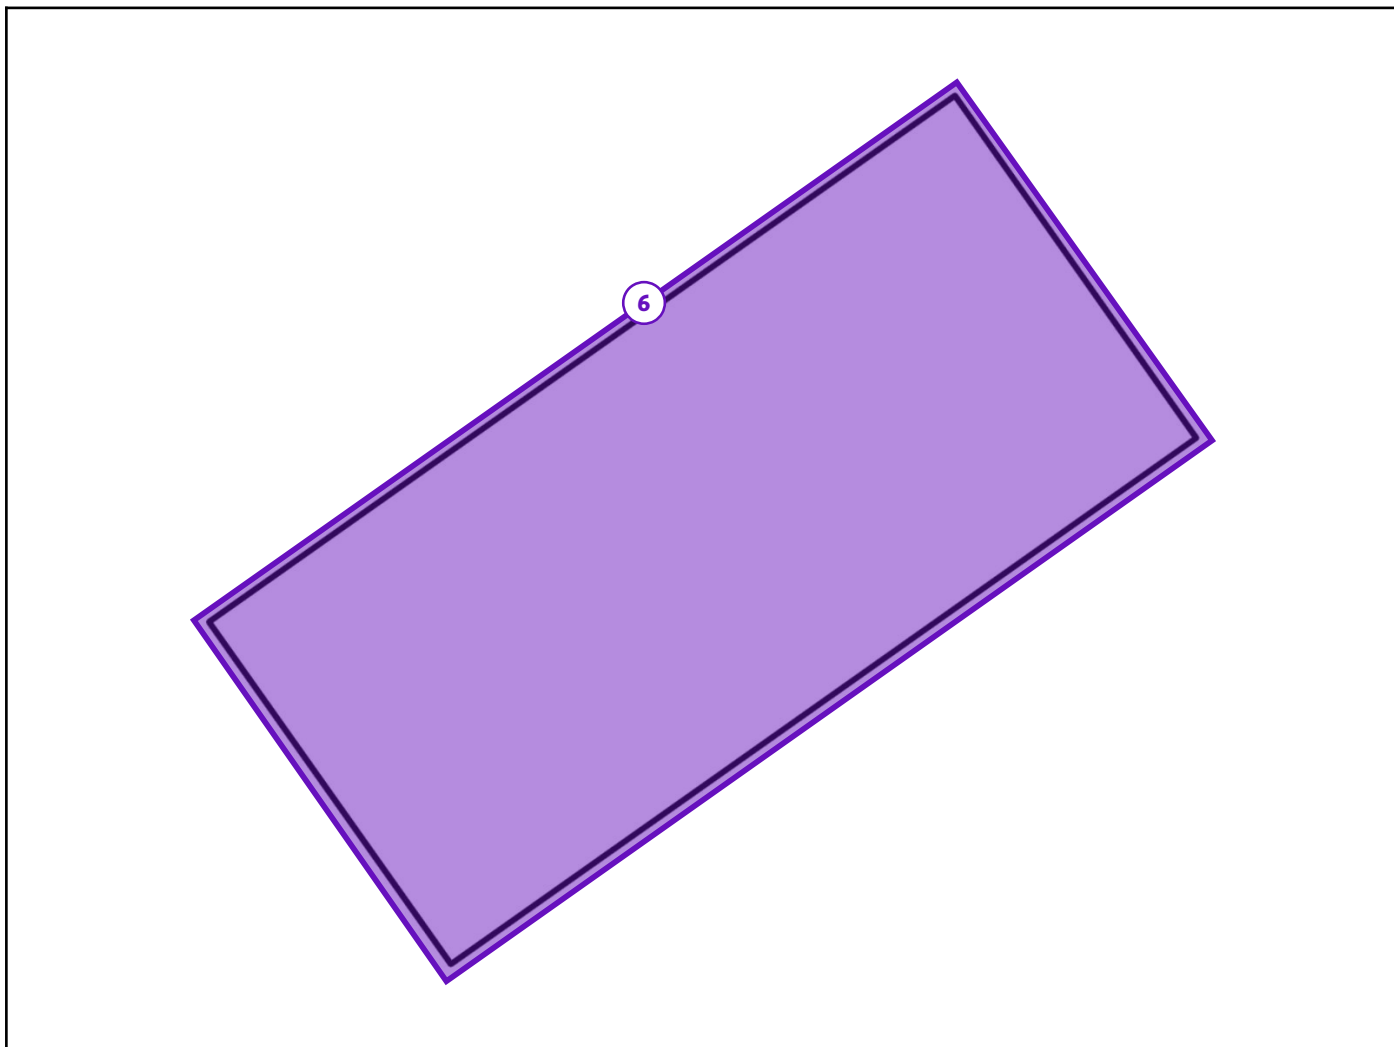
Plan 2.1: Afdak plan

| Beschrijving | Type | Actie |
|---|---|---|
| 6. afdak | Advies | - |

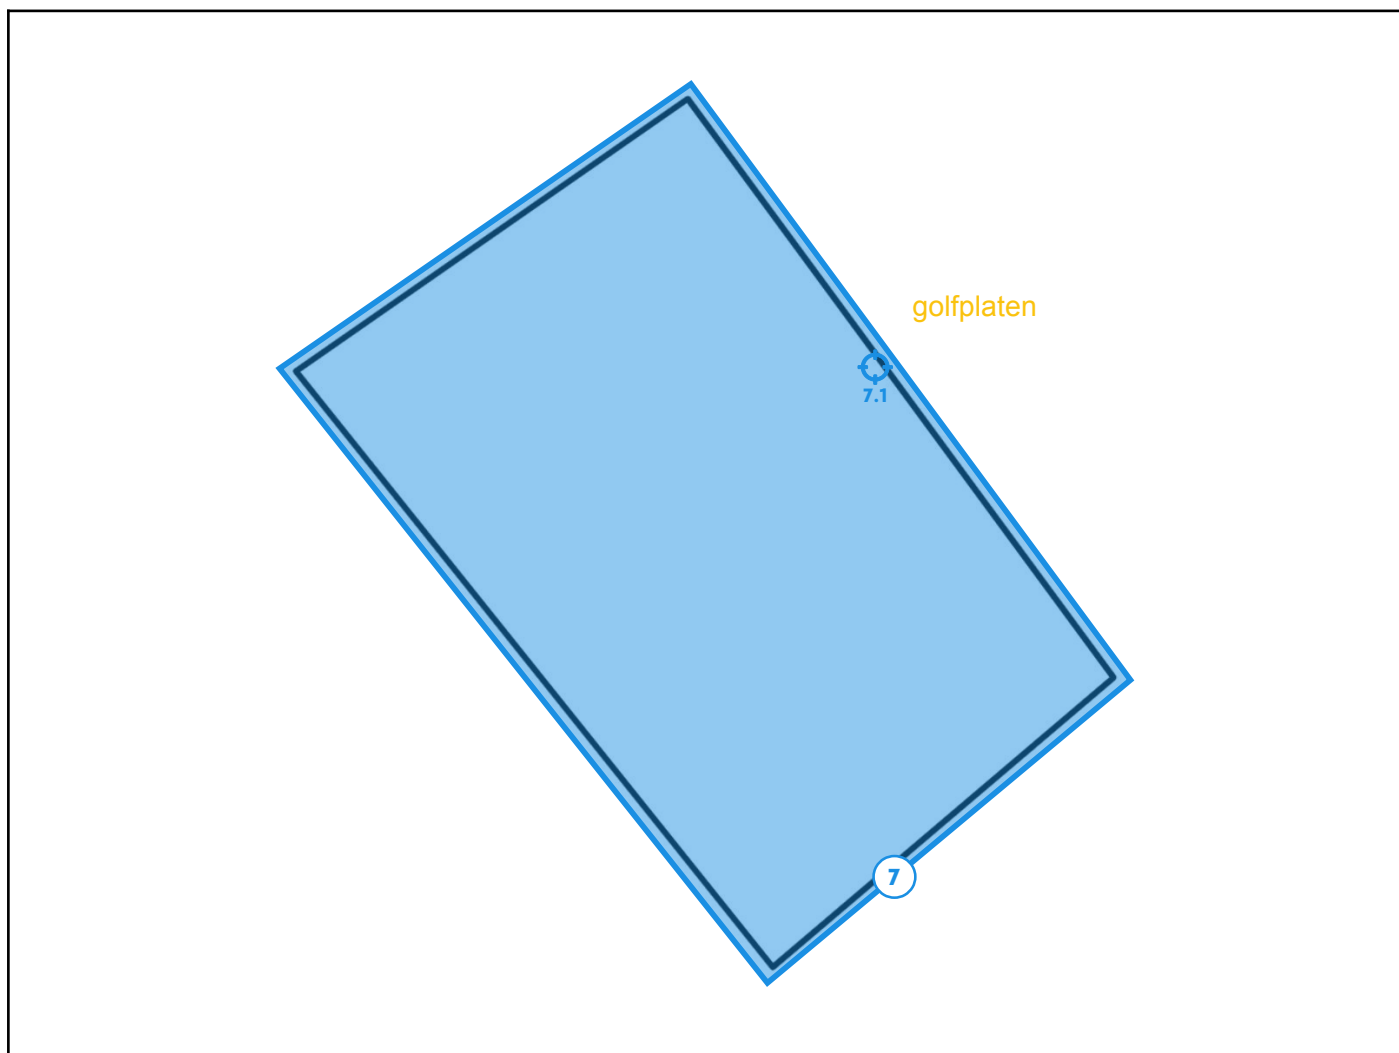
Plan 3.1: Duiventil plan

| Beschrijving | Type | Actie |
|---|---|---|
| 7. golfplaten duiventil | Geen asbest | - |
| 7.1 Code: 001 | Puntmonster | - |

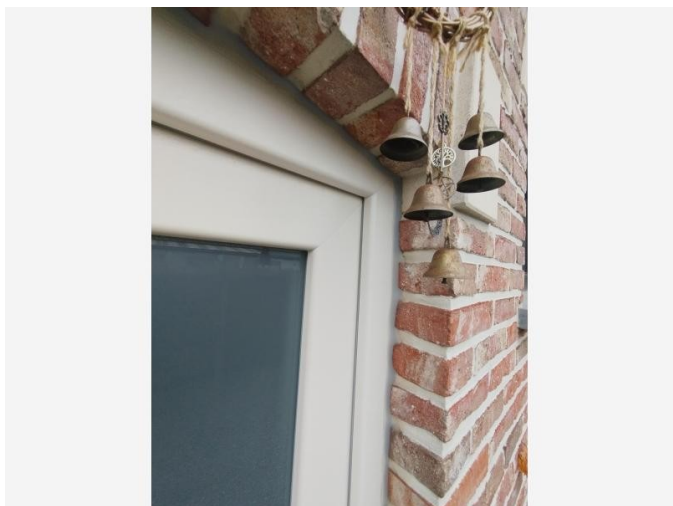
De gebruikte siliconen kit is niet asbestverdacht.

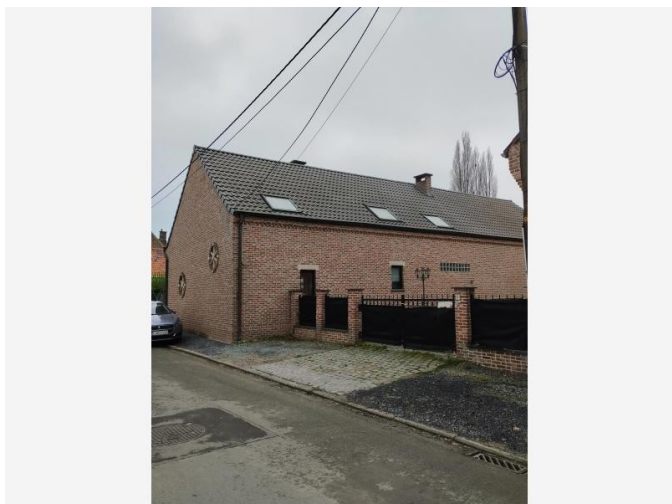
Dak werd volledig vernieuwd in 2017. Zie factuur in bijlage. Beschrijving nieuw onderdak.

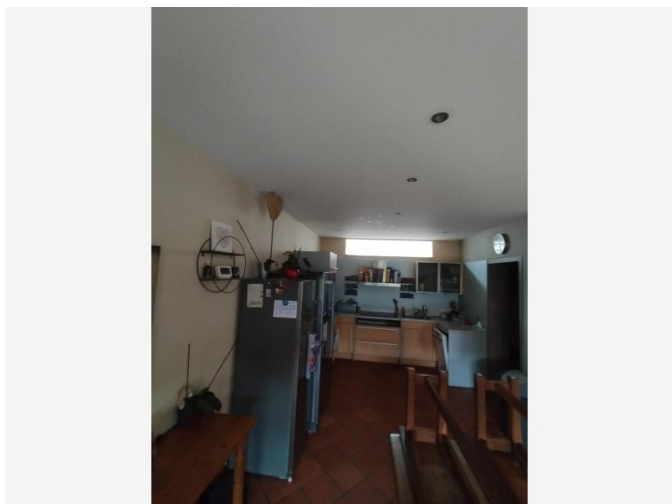
Alle binnenwanden zijn afgewerkt met valse wanden (gyproc). Het is niet duidelijk of er pleisterwerk aanwezig is achter deze valse wanden, het is aangewezen om bijkomend onderzoek uit te voeren bij werken.

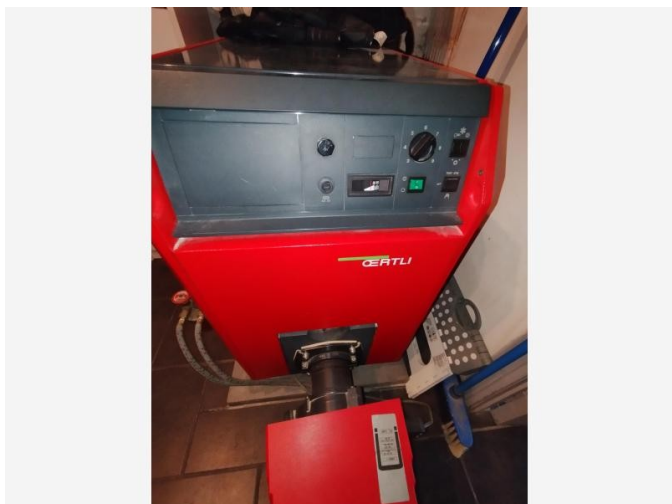
Cv-ketel van het merk "Oertli" (type niet gekend) bouwjaar 1978. Geen kenmerkenplaat.

Het exact gebruik van asbesthoudend materiaal is niet gekend. Laat de ketel controleren door een opgeleid techniker (basis 8 u asbest) tijdens het onderhoud

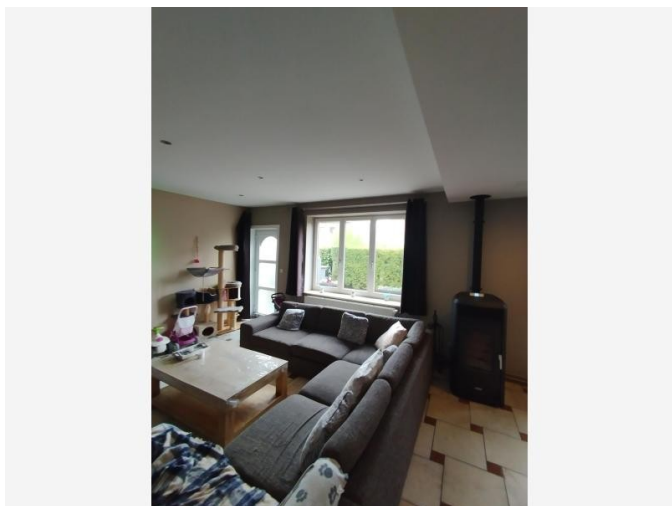
Alle plafonds zijn afgewerkt met valse plafonds in plaatmateriaal. Het is niet duidelijk of er pleisterwerk aanwezig is achter deze valse plafonds, het is aangewezen om bijkomend onderzoek uit te voeren bij werken.

Het plafond bestaat uit gipsplaten. Zonder destructieve handeling is het niet mogelijk om na te gaan of er asbesthoudende materialen aanwezig zijn achter de plafondafwerking. Als bij sloop of renovatie blijkt dat er boven dit plafond nog pleisterwerk aanwezig is, moet dit bemonsterd worden.

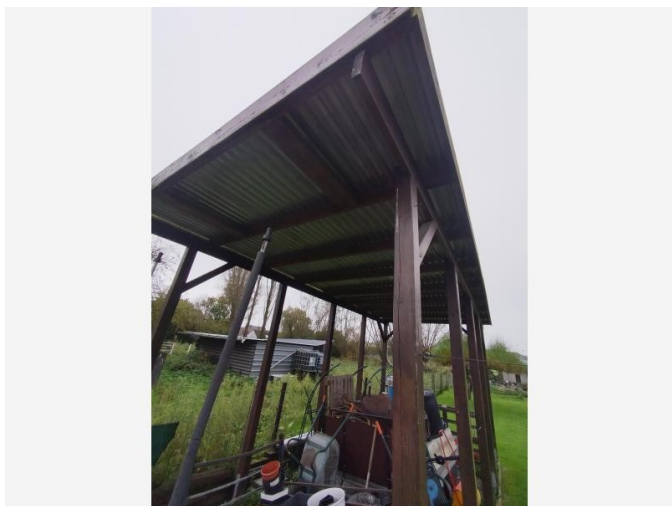
Houten constructie met metalen dak. Geen verdachte materialen.

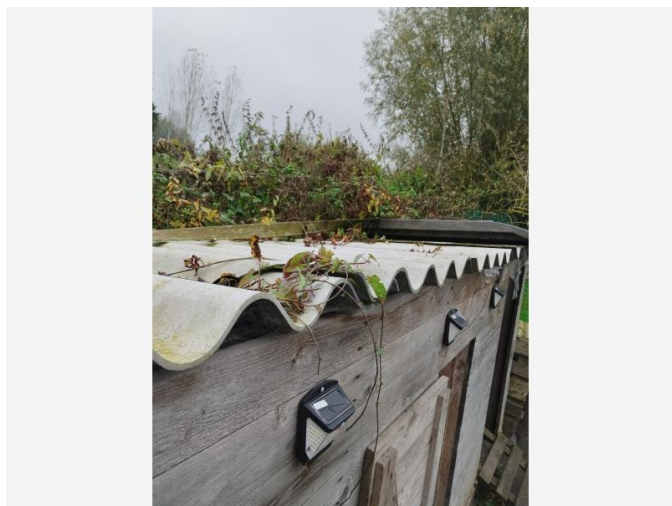
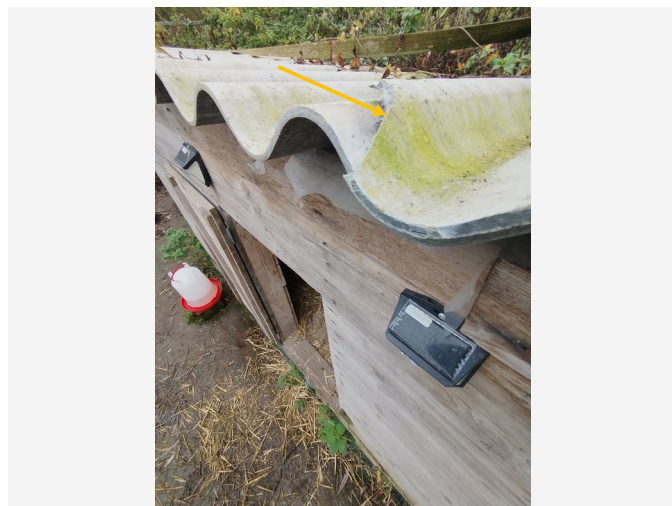
Fiche 7: golfplaten duiventil

Geen asbest

| # | Type | Referentie | Resultaat |
|---|---|---|---|
| 7.1 | Puntmonster | 001 | Geen asbest |

| Opmerking | <p>Er werd een staal genomen aan een uitstekend stuk waardoor de waterdichtheid van de dakbedekking niet in het gedrang komt.</p> <p>De vermelde oppervlaktes, diktes en volumes betreffen een beredeneerde schatting. Er worden geen rechten verleend aan deze oppervlaktes/diktes/volumes.</p> |
