# Asbestinventarisatetest

Koetsweg 100, 3010 Leuven

Attestnummer : 20250219-000224.000

Uitgegeven op : 19.02.2025

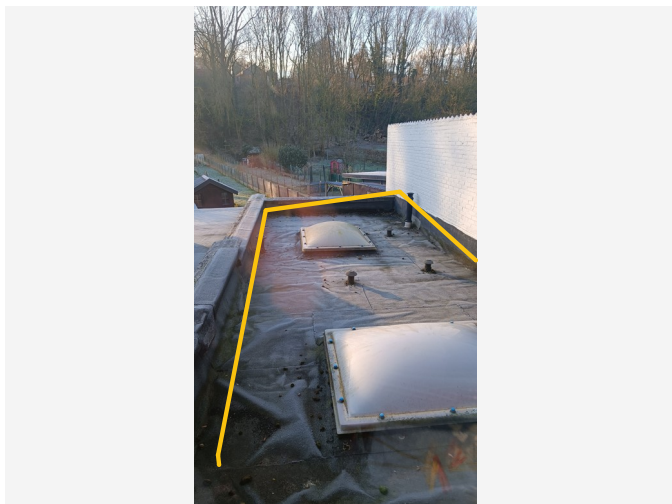
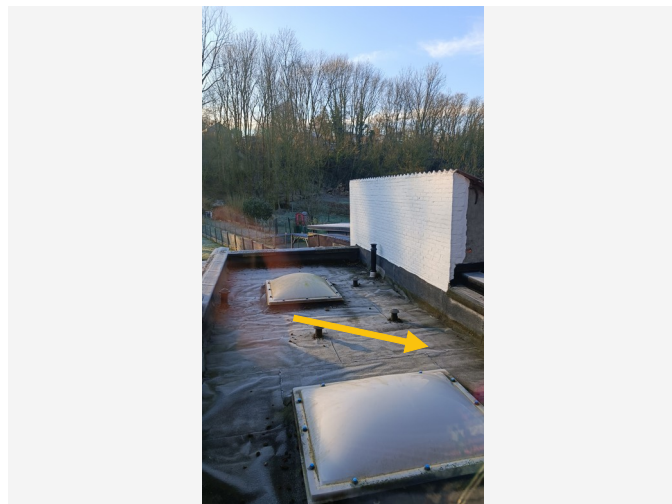
Het asbestmateriaal valt onder de mijlpaal van 2040.

Eindbeoordeling materiaalrisico	Laag materiaalrisico en/of verlaagde kans op vezelvrijgave
---------------------------------	--

Gebondenheid	Categorie 1: hechtgebonden in oorsprong
Asbestsoort (vezeltype)	Crocidoliet aanwezig
Asbestconcentratie	Laag (< 50%)
Afschermingsgraad van het gehele materiaal	Geheel of deels vrij aan de buitenlucht
Toestand van het materiaal	Licht beschadigd, licht verweerd. Intact calciumsilicaatmateriaal of categorie III 'gebondenheid'

Beschrijving	ROOFING PLAT DAK
Omgeving	Buiten
Primaire drager	Plat dak
Asbestmateriaal	Dak- en gevelbekleding - Roofing
Bindmiddel van asbestmateriaal	Bitumen (roofing, teer, asfalt)
Gebondenheid op basis van bindmiddel	Hecht
Hoeveelheid (oppervlakte - aantal)	• 44,00 m <sup>2</sup> - 1 stuk
Totale oppervlakte	44,00 m <sup>2</sup>
Eenvoudig bereikbaar	Ja
Bevestigingswijze	• Verlijmd, ingegoten, versmeerd
Identificatiemethode	Vaststelling zonder monstername Motivatie: Groot risico op structurele gevolgschade (lekschade, werking installatie,...)
Destructieve handeling voor identificatie	Nee

- Zorg voor een veilig beheer. Vermijd het beschadigen van het asbestmateriaal. Controleer de toestand jaarlijks op wijzigingen.

- Eenvoudige handelingen: mag via doe-het-zelf of door werknemer(s) met opleidingsattest eenvoudige handelingen  
EH erkend saneerder, verwijdering dient te gebeuren volgens de geldende voorschriften en veiligheidsnormen

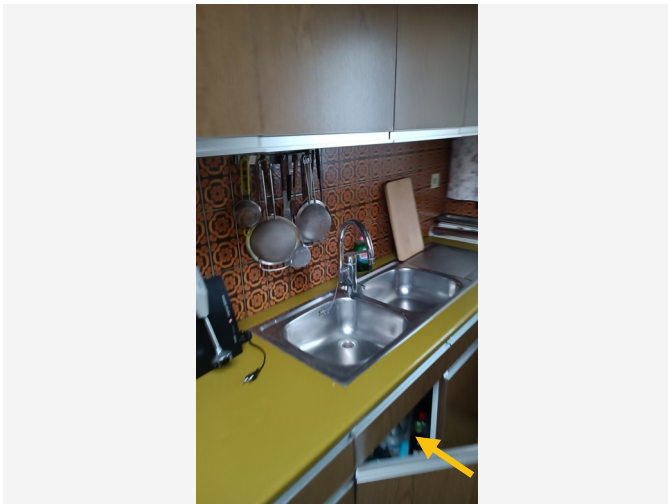
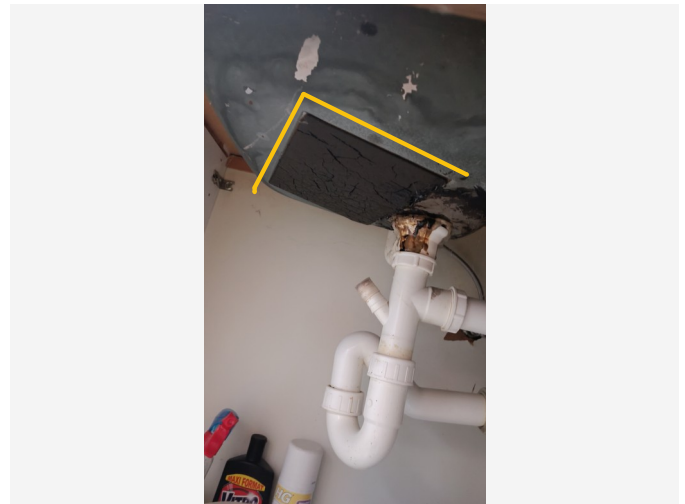
Het asbestmateriaal valt onder de mijlpaal van 2040.

Eindbeoordeling materiaalrisico	Laag materiaalrisico en/of verlaagde kans op vezelvrijgave
---------------------------------	--

Gebondenheid	Categorie 1: hechtgebonden in oorsprong
Asbestsoort (vezeltype)	Crocidoliet aanwezig
Asbestconcentratie	Laag (< 50%)
Afschermingsgraad van het gehele materiaal	Stootvaste afscherming of omkasting
Toestand van het materiaal	Matig beschadigd, matig verweerd

<b>Beschrijving</b>	onderplaatje lavabo
<b>Omgeving</b>	Buiten
<b>Primaire drager</b>	Sanitaire infrastructuur en uitrusting (toe- en afvoer)
<b>Asbestmateriaal</b>	bitumen
<b>Bindmiddel van asbestmateriaal</b>	Bitumen (roofing, teer, asfalt)
<b>Gebondenheid op basis van bindmiddel</b>	Hecht
<b>Hoeveelheid (gewicht - aantal)</b>	<ul style="list-style-type: none"><li>• 0,50 kg - 1 stuk</li></ul>
<b>Totaal gewicht</b>	0,50 kg
<b>Eenvoudig bereikbaar</b>	Ja
<b>Bevestigingswijze</b>	<ul style="list-style-type: none"><li>• Verlijmd, ingegoten, versmeerd</li></ul>
<b>Identificatiemethode</b>	Vaststelling zonder monstername
<b>Destructieve handeling voor identificatie</b>	Nee

- Zorg voor een veilig beheer. Vermijd het beschadigen van het asbestmateriaal. Controleer de toestand jaarlijks op wijzigingen.

- Eenvoudige handelingen: mag via doe-het-zelf of door werknemer(s) met opleidingsattest eenvoudige handelingen  
Verwijdering via doe-het-zelf : : extra bevochtigen om stof te voorkomen + dragen van de nodige beschermingsmiddelen (mondmasker ffp3, handschoenen) , lossteken met spatel

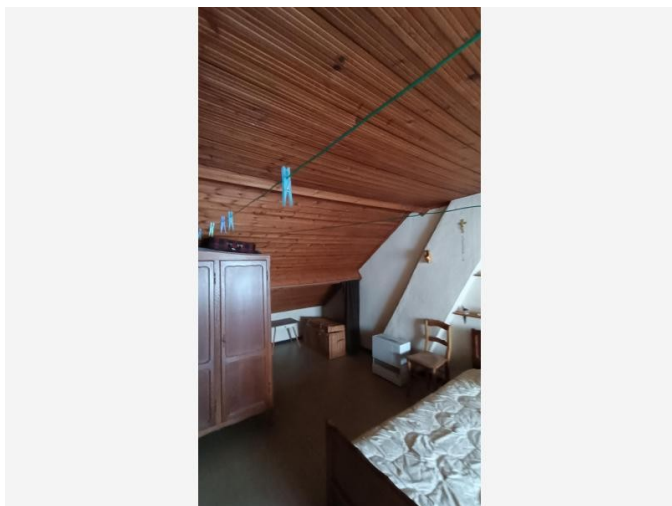
Situeringfoto

**Reden:** Het te onderzoeken materiaal situeert zich hoger dan 3,50 m te rekenen vanaf een veilige ondergrond

**Uitleg van de asbestdeskundige:** BINNENZIJDE VOLLEDIG AFGEWERKT MET HOUTEN LATJES // GEEN MOGELIJKHEID OM ONDERDAK TE INSPECTEREN ZONDER DESTRUCTIEVE ONDERZOEK //

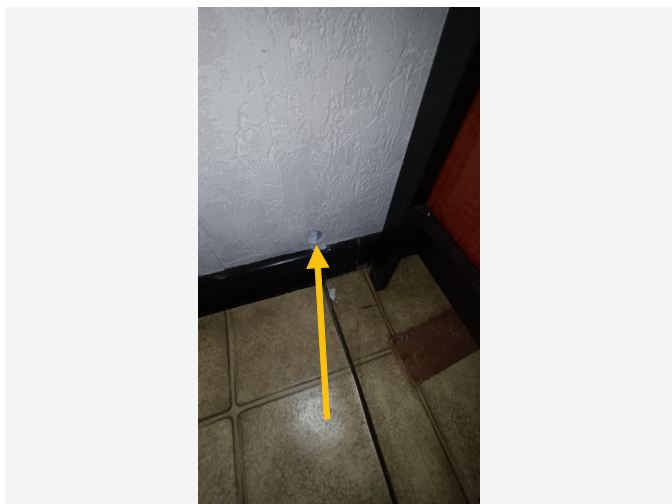
VERSCHILLENDE MUREN ZIJN GEBETONNEERD // VALSE WANDEN // NATTE RUIMTES AFGEWERKT MET TEGELS //

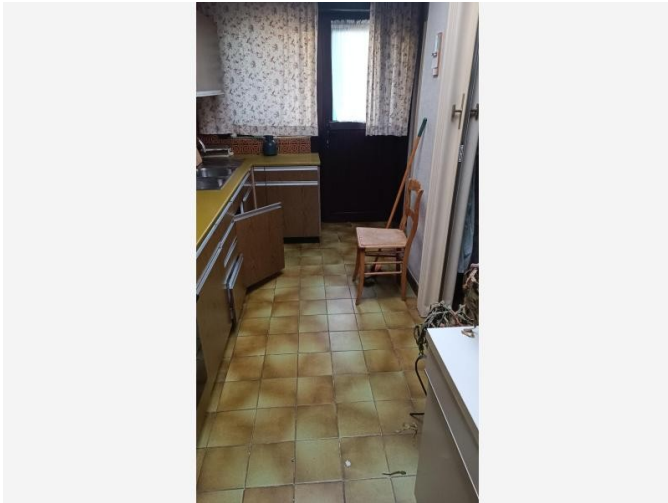
In het inspectieprotocol is een monstername van tegelijm verplicht om dit te identificeren als niet-asbesthoudend. Er waren geen facturen ter beschikking die bevestigen dat de tegels na 2001 waren geplaatst. Er waren geen bestaande beschadigingen aan de wandtegels om de lijm voldoende te kunnen inspecteren. Om dit af te toetsen is het aangewezen om bij eventuele renovatiewerken aan de tegels verder onderzoek/staalname te laten uitvoeren ter controle.

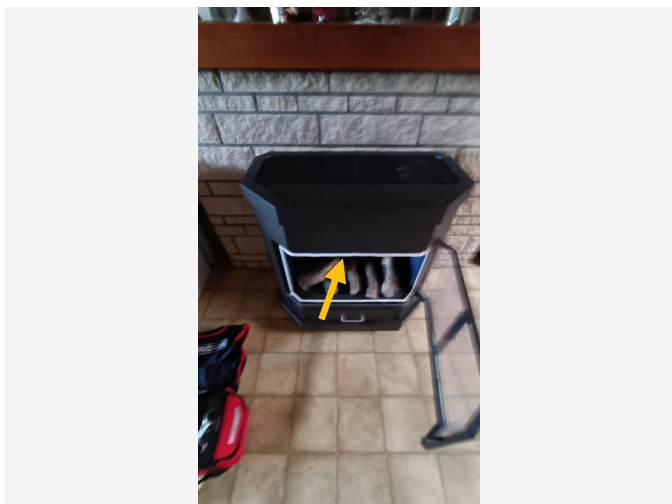
Geen asbest verdachten koord

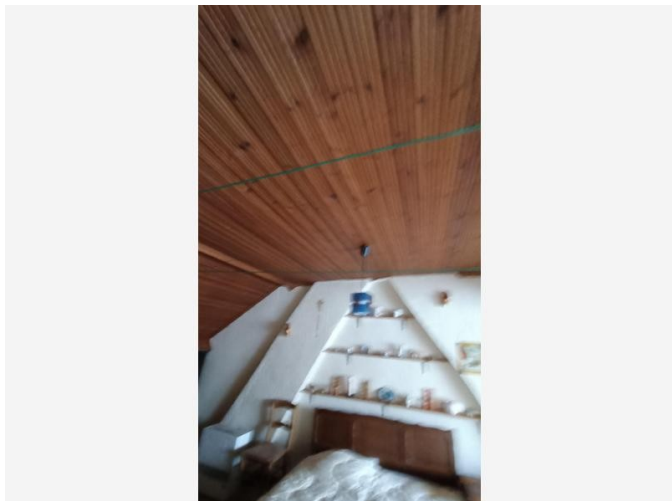
Alle plafonds zijn afgewerkt met valse plafonds in plaatmateriaal. Het is niet duidelijk of er pleisterwerk aanwezig is achter deze valse plafonds, het is aangewezen om bijkomend onderzoek uit te voeren bij werken.

Het plafond bestaat uit gipsplaten. Zonder destructieve handeling is het niet mogelijk om na te gaan of er asbesthoudende materialen aanwezig zijn achter de plafondafwerking. Als bij sloop of renovatie blijkt dat er boven dit plafond nog pleisterwerk aanwezig is, moet dit bemonsterd worden.

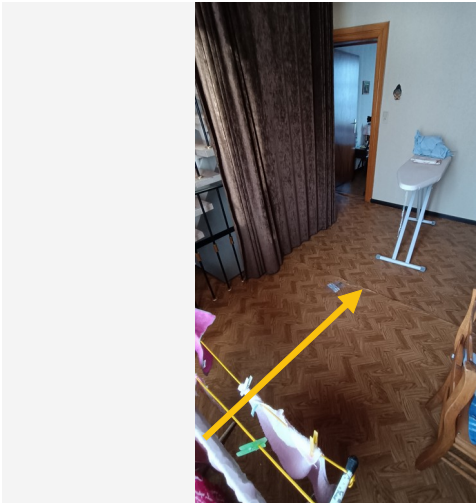
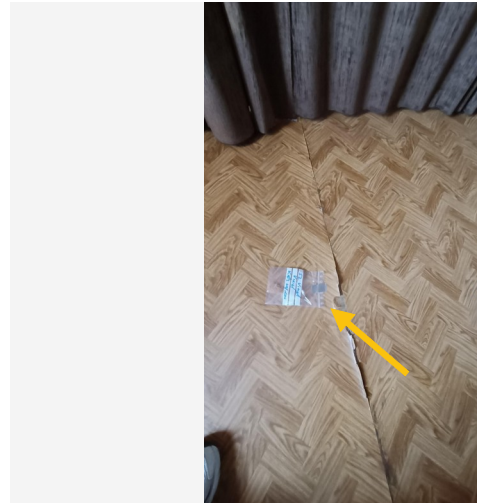
Geen asbest

#	Type	Referentie	Resultaat
8.1	Puntmonster	S1	Geen asbest

Beschrijving	VINYL VLOEREN
Omgeving	Binnen
Primaire drager	Vloer
Bindmiddel van materiaal	Kunststof of -hars
Gebondenheid op basis van bindmiddel	Hecht
Hoeveelheid (oppervlakte - aantal)	• 45,00 m <sup>2</sup> - 1 stuk
Totale oppervlakte	45,00 m <sup>2</sup>
Identificatiemethode	Vaststelling met monstername
Destructieve handeling voor identificatie	Nee
