Asbestinventarisatetest

Sterrestraat 152, 1502 Halle

Attestnummer : 20241231-000105.000

Uitgegeven op : 31.12.2024

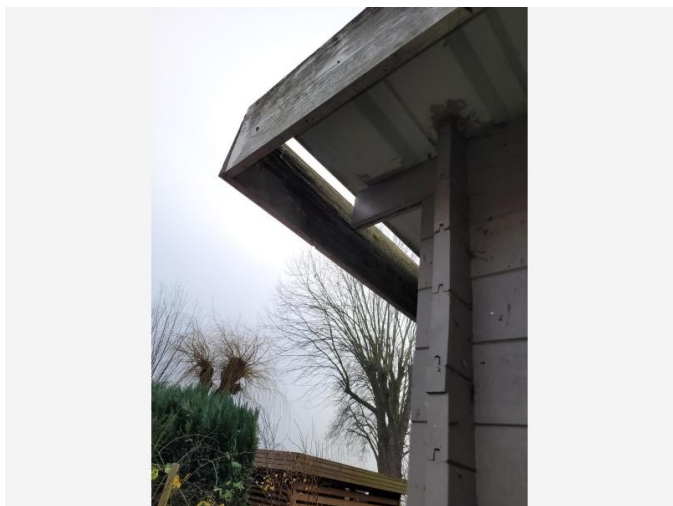
Vrije foto

Er werden geen asbestverdachte materialen vastgesteld.

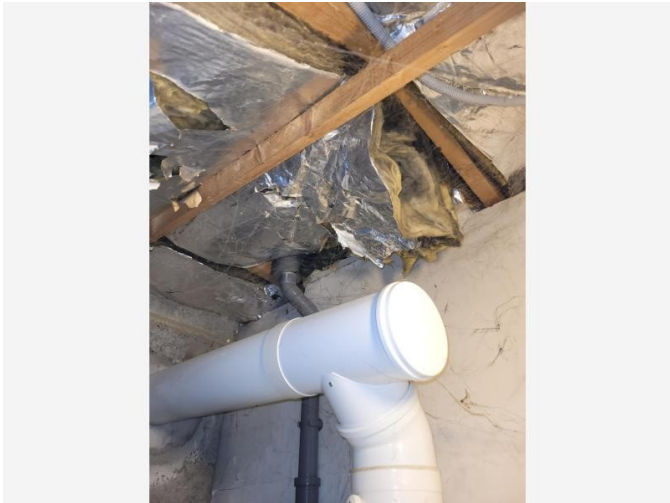
Vrije foto

In de stookruimte kan men vaststellen dat er geen onderdak aanwezig is maar een PVC-folie. Dit staat ook zo vermeld in het lastenboek van de woning.

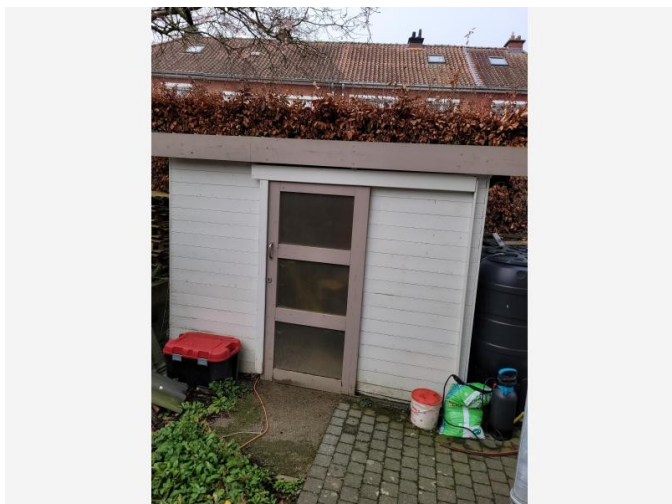
Vrije foto

Er werden geen asbestverdachte materialen vastgesteld.

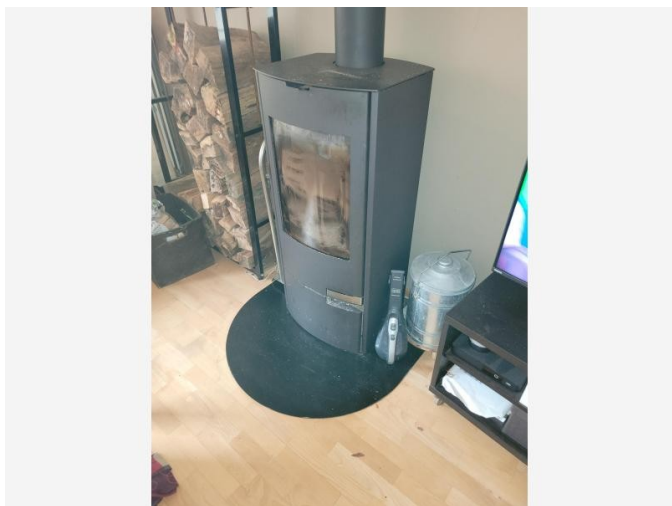
Vrije foto

De koord van de houtkachel kan als niet-asbestverdacht worden beschouwd.

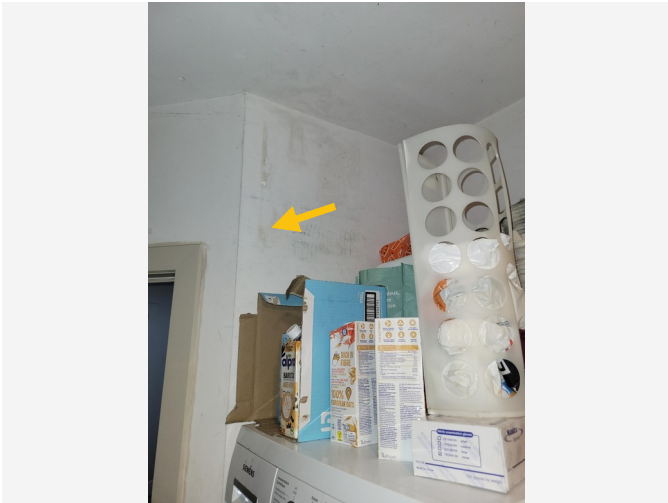
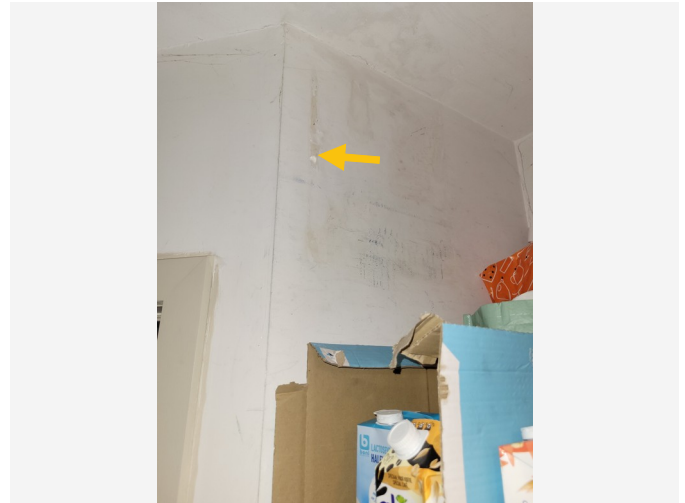
Fiche 5: pleister muren

Geen asbest

#	Type	Referentie	Resultaat
5.1	Mengmonster	8578388 M	Geen asbest

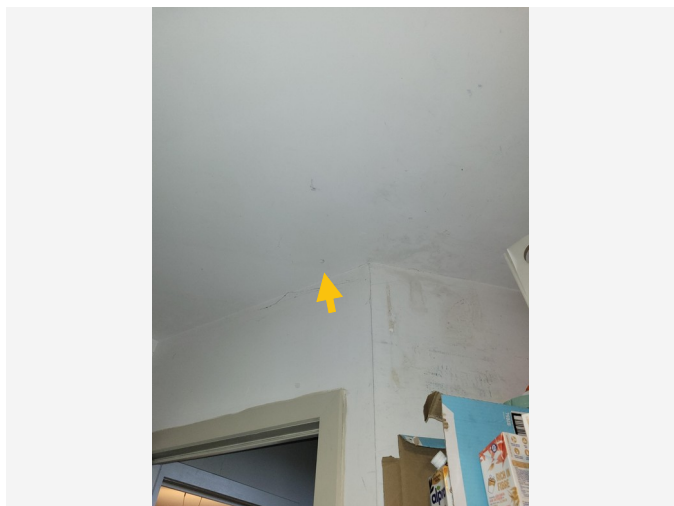
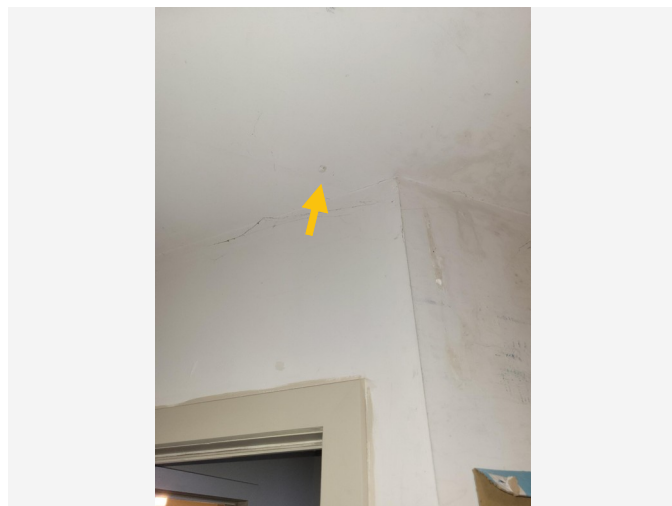
Fiche 6: pleister plafonds

Geen asbest

#	Type	Referentie	Resultaat
6.1	Mengmonster	8578389	Geen asbest
