Asbestinventarisatetest

Emiel Debusscherstraat 13, 1651 Beersel

Attestnummer : 20250223-000061.000

Zone 1: Hoofdgebouw

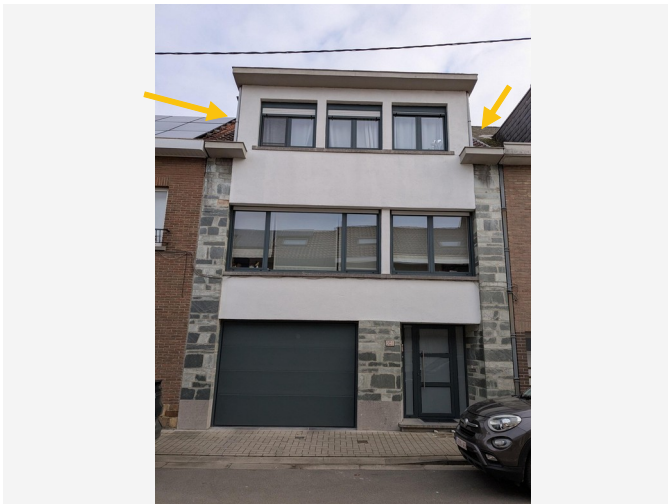
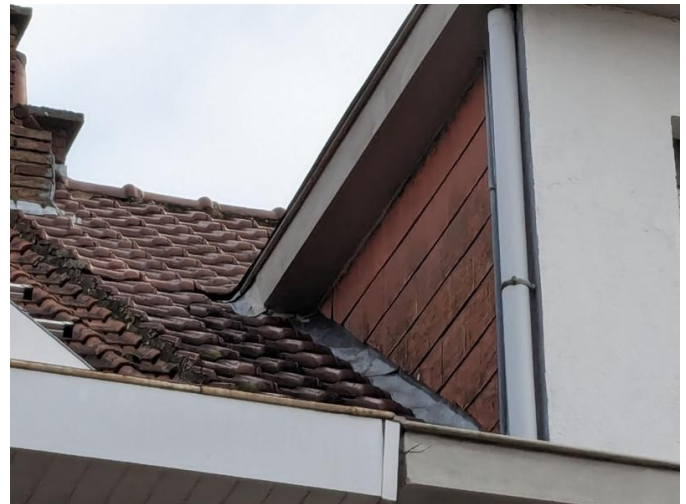
Het asbestmateriaal valt onder de mijlpaal van 2034.

Eindbeoordeling materiaalrisico	Verhoogd materiaalrisico en/of verhoogde kans op vezelvrijgave
---------------------------------	--

Gebondenheid	Categorie 1: hechtgebonden in oorsprong
Asbestsoort (vezeltype)	Crocidoliet aanwezig
Asbestconcentratie	Laag (< 50%)
Afschermingsgraad van het gehele materiaal	Geheel of deels vrij aan de buitenlucht
Toestand van het materiaal	Matig beschadigd, matig verweerd

Beschrijving	leien zijgevel dakkapel
Omgeving	Buiten
Primaire drager	Wand buitenschil
Asbestmateriaal	Dak- en gevelbekleding - Lei, shingle
Bindmiddel van asbestmateriaal	Cement
Gebondenheid op basis van bindmiddel	Hecht
Hoeveelheid (oppervlakte - aantal)	• 8,00 m ² - 1 stuk
Totale oppervlakte	8,00 m ²
Eenvoudig bereikbaar	Ja
Bevestigingswijze	• Genageld, geniet
Identificatiemethode	Vaststelling zonder monsternamen
Destructieve handeling voor identificatie	Nee

Verwijderen

- Zorg voor een veilig beheer. Vermijd het beschadigen van het asbestmateriaal. Controleer de toestand jaarlijks op wijzigingen.

- Eenvoudige handelingen: mag via doe-het-zelf of door werknemer(s) met opleidingsattest eenvoudige handelingen

Losse leien, kunnen voorzichtig één voor één worden weggenomen, zonder

deze te breken. Extra aandacht dient besteed te worden aan de te verwijderen nagels.

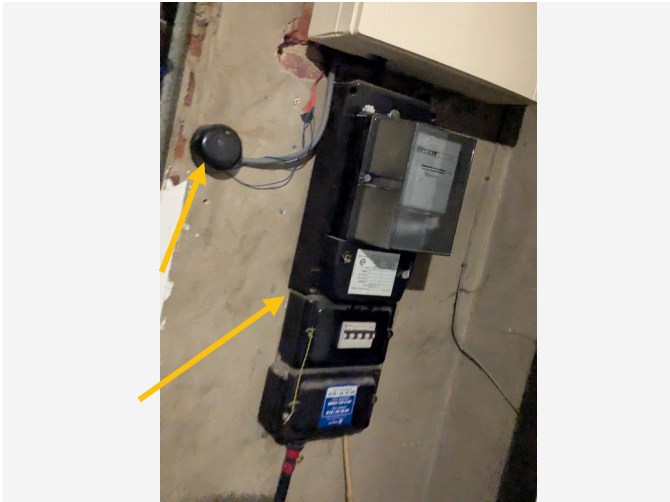
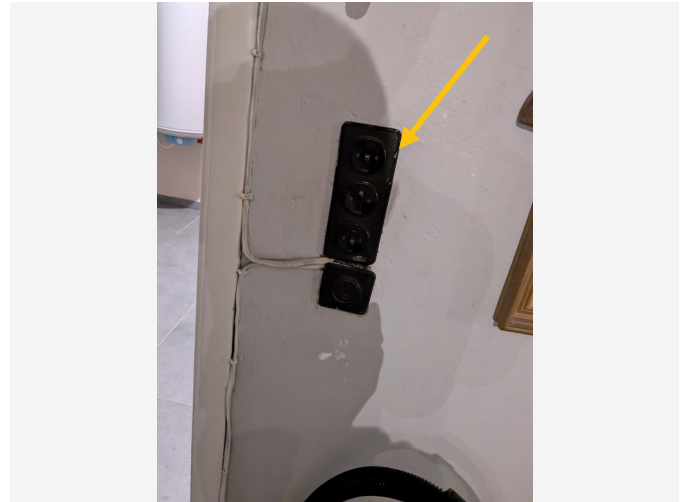
Fiche 2: schakelaars-stopcontacten-LS dozen- radiatorkranen in bakeliet

Het asbestmateriaal valt onder de mijlpaal van 2040.

Eindbeoordeling materiaalrisico	Laag materiaalrisico en/of verlaagde kans op vezelvrijgave
---------------------------------	--

Gebondenheid	Categorie 1: hechtgebonden in oorsprong
Asbestsoort (vezeltype)	Crocidoliet aanwezig
Asbestconcentratie	Laag (< 50%)
Afschermingsgraad van het gehele materiaal	Geheel of deels (ook) vrij aan de binnenlucht
Toestand van het materiaal	Onbeschadigd, niet verweerd

Beschrijving	schakelaars-stopcontacten-LS dozen-radiatorkranen in bakeliet
Omgeving	Binnen
Primaire drager	schakelaars-stopcontacten-LS dozen-radiatorkranen in bakeliet
Asbestmateriaal	Plaat, paneel, tablet - Type Bakeliet
Bindmiddel van asbestmateriaal	Kunststof of -hars
Gebondenheid op basis van bindmiddel	Hecht
Hoeveelheid (oppervlakte - dikte - aantal)	<ul style="list-style-type: none">• 0,20 m² - 0,20 cm - 1 stuk
Totaal volume	< 0,001 m ³
Eenvoudig bereikbaar	Ja
Bevestigingswijze	<ul style="list-style-type: none">• Geschroefd
Identificatiemethode	Vaststelling zonder monstername
Destructieve handeling voor identificatie	Nee

Zorgvuldig beheren

- Zorg voor een veilig beheer. Vermijd het beschadigen van het asbestmateriaal. Controleer de toestand jaarlijks op wijzigingen.

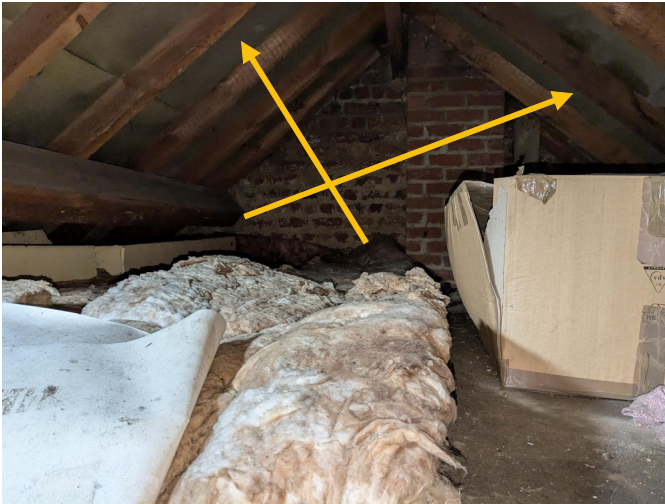
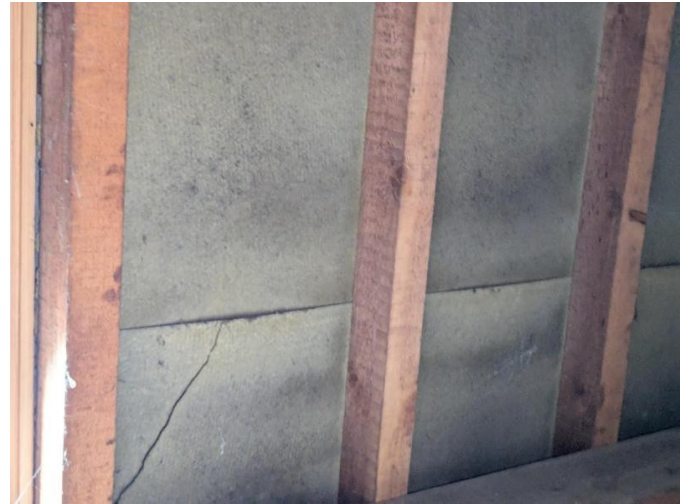
Het asbestmateriaal valt onder de mijlpaal van 2040.

Eindbeoordeling materiaalrisico	Laag materiaalrisico en/of verlaagde kans op vezelvrijgave
---------------------------------	--

Gebondenheid	Categorie 1: hechtgebonden in oorsprong
Asbestsoort (vezeltype)	Alleen chrysotiel
Asbestconcentratie	Laag (< 50%)
Afschermingsgraad van het gehele materiaal	Geheel of deels (ook) vrij aan de binnenlucht
Toestand van het materiaal	Licht beschadigd, licht verweerd. Intact calciumsilicaatmateriaal of categorie III 'gebondenheid'

#	Type	Referentie	Resultaat
3.1	Puntmonster	8650593	Chrysotiel

Beschrijving	menuisite schuin dak
Omgeving	Binnen
Primaire drager	Schuin dak
Asbestmateriaal	Plaat, paneel, tablet - Type Menuiserite
Bindmiddel van asbestmateriaal	Cement
Gebondenheid op basis van bindmiddel	Hecht
Hoeveelheid (oppervlakte - dikte - aantal)	• 68,00 m ² - 0,40 cm - 1 stuk
Totaal volume	0,272 m ³
Eenvoudig bereikbaar	Ja
Bevestigingswijze	• Genageld, geniet
Identificatiemethode	Vaststelling met monstername
Destructieve handeling voor identificatie	Nee

Zorgvuldig beheren

- Zorg voor een veilig beheer. Vermijd het beschadigen van het asbestmateriaal. Controleer de toestand jaarlijks op wijzigingen.

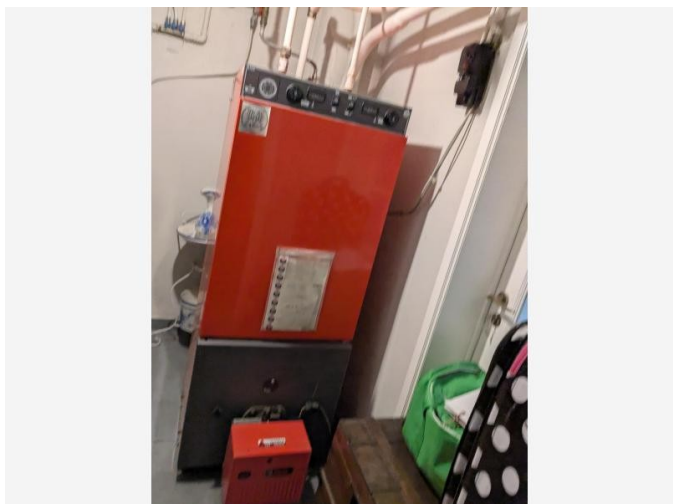
De ketel van de centrale verwarming is origineel van 1994. Uit opzoeking blijkt dat deze geen asbest bevat.

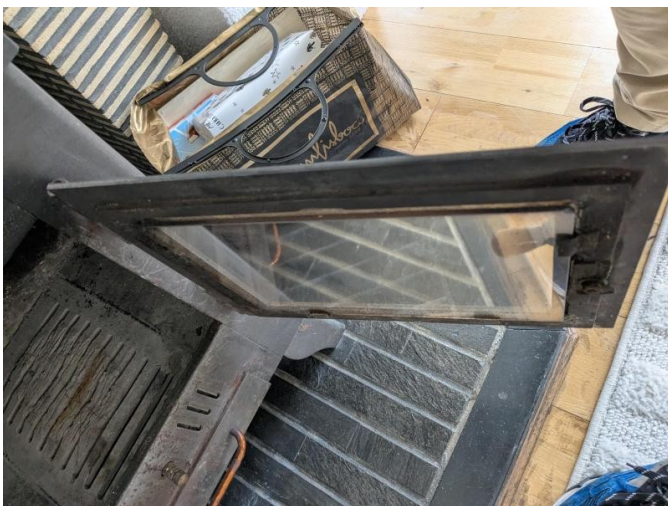
Asbestkoord, ook wel geweven asbest of asbestlint genoemd, was een veelgebruikt afdichtingsmateriaal in kachels. Wanneer het lint blinkt is bevat het meestal geen asbest. Het is echter belangrijk op te merken dat visuele herkenning niet voldoende is om met zekerheid vast te stellen of de koord asbesthoudend is of niet. Voor een nauwkeurige identificatie is het raadzaam om een analyse te laten uitvoeren. Het is belangrijk om een gecertificeerd asbestverwijderingsbedrijf in te schakelen om de verwijdering op een veilige en professionele manier uit te voeren wanneer het asbest bevat. Zij hebben de juiste kennis, ervaring en apparatuur om de asbestvezels gecontroleerd te verwijderen.

Identificatiemethode	Redelijk vermoeden
Primaire drager	Ruimteverwarming
(Asbest)materiaal	Koord, lint, band, strip
Bindmiddel	Karton - papier - viltachtig
Gebondenheid bindmiddel	Niet-hechtgebonden

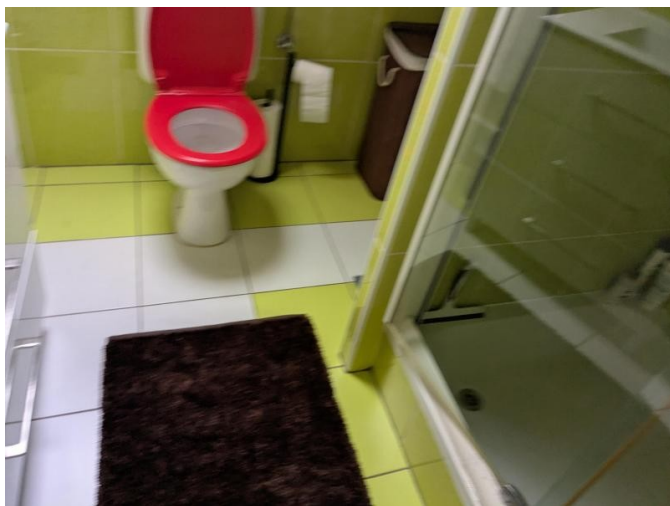
Verdere analyse van de bevestigingsmethode van de faïence en -vloertegels is aangewezen.

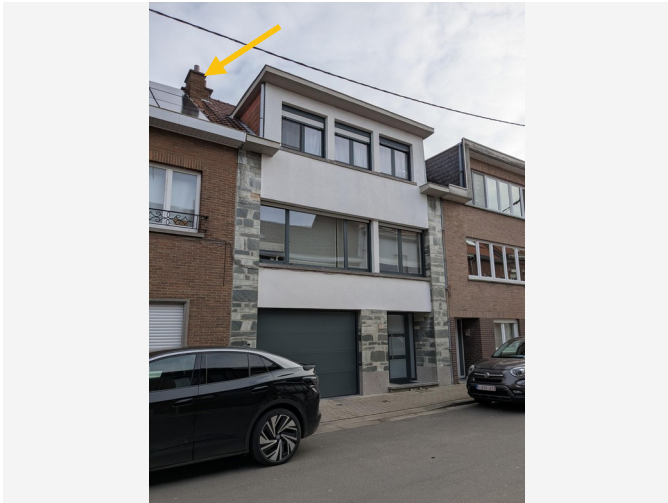
Asbest werd tot midden jaren negentig toegepast onder andere als rookkanaal. Het materiaal is namelijk slijtvast en hittebestendig. Je het materiaal niet bewerken of verwerken. Is de asbestpijp slecht, dan kan hij aan de binnenkant worden gecoat. Ook kan er een extra pijp in het bestaande rookkanaal worden aangebracht. Schakel voor de uitvoer, bij twijfel of advies altijd een asbestspecialist in. Voor volledige asbestverwijderingsmethodes, zie ook '<https://ovam.vlaanderen.be/voorzorgsmaatregelen-bij-asbestverwijdering>' of 'Toelichting' achteraan beschreven in het asbestattest, waar de methodieken asbestverwijdering worden toegelicht.

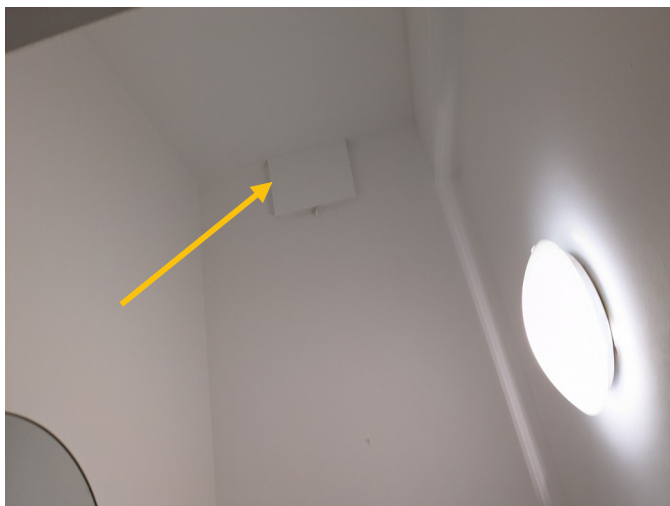
In ventilatiesystemen en luchtkanalen werd asbest vooral gebruikt om extra te isoleren en om naden en kieren te dichteren. Bij de afvoer van verluchtingen kunnen asbestcement buizen gebruikt zijn.

Aangezien deze ingewerkt zijn, kunnen we deze slechts deels inspecteren. We hebben geen asbest verdacht materiaal kunnen vaststellen. Bij werken hieraan dient een grondige inspectie en eventueel een analyse van het materiaal te gebeuren.

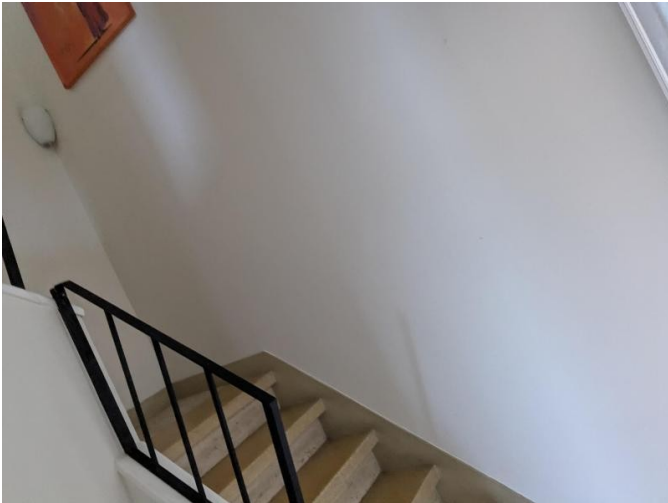
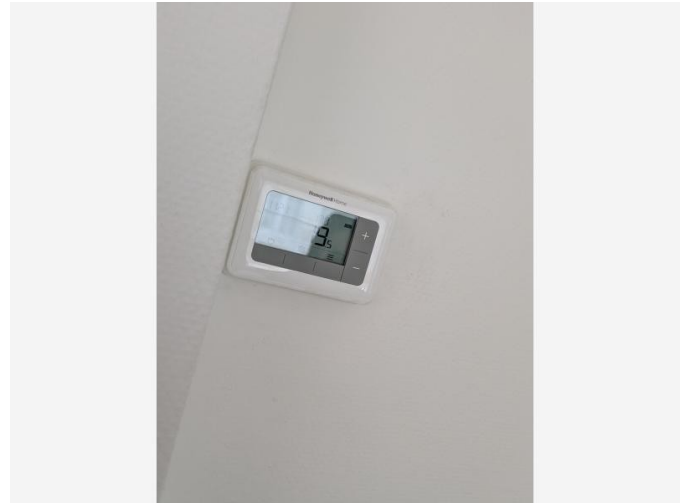
Geen asbest

#	Type	Referentie	Resultaat
9.1	Mengmonster	8650591	Geen asbest

Beschrijving	pleisterwerk binnenwanden
Omgeving	Binnen
Primaire drager	Binnenwand
Bindmiddel van materiaal	Gips - kalk
Gebondenheid op basis van bindmiddel	Niet-hechtgebonden
Hoeveelheid (oppervlakte - dikte - aantal)	• 340,00 m ² - 1,00 cm - 1 stuk
Totaal volume	3,40 m ³
Identificatiemethode	Vaststelling met monsternamen
Destructieve handeling voor identificatie	Nee
Opmerking	STAALNAME PLEISTERWERK In stookruimte : geen pleisterwerk In natte ruimten : keuken In individuele ruimten : living In traphal : trap gelijkvloers

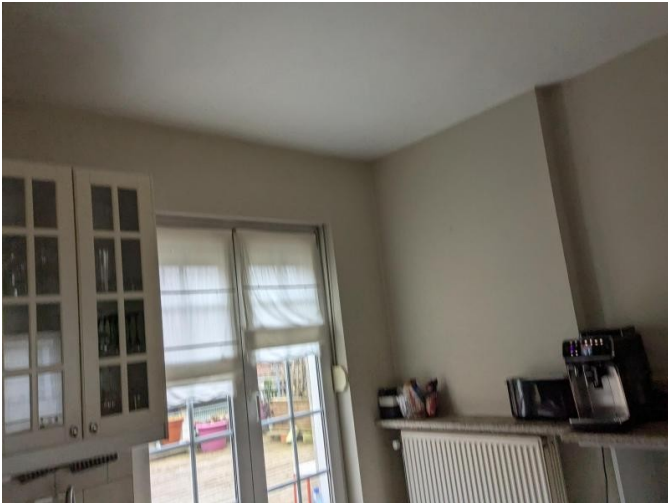
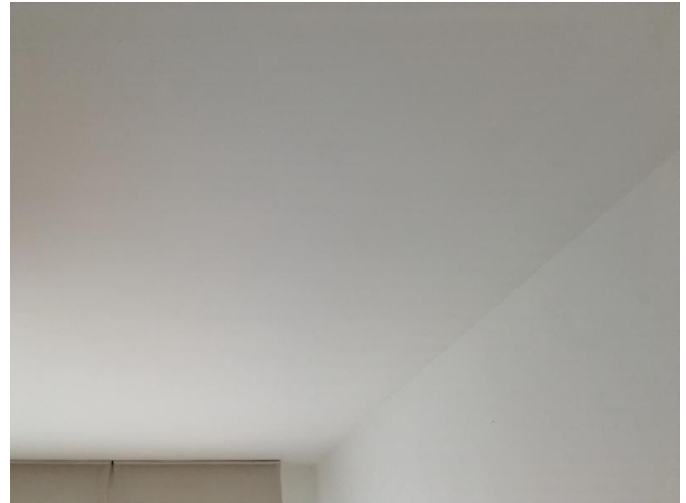
Geen asbest

#	Type	Referentie	Resultaat
10.1	Mengmonster	8650592	Geen asbest

Beschrijving	pleisterwerk plafonds
Omgeving	Binnen
Primaire drager	Plafond
Bindmiddel van materiaal	Gips - kalk
Gebondenheid op basis van bindmiddel	Niet-hechtgebonden
Hoeveelheid (oppervlakte - dikte - aantal)	• 183,00 m ² - 1,00 cm - 1 stuk
Totaal volume	1,83 m ³
Identificatiemethode	Vaststelling met monsternamen
Destructieve handeling voor identificatie	Nee
Opmerking	STAALNAME PLEISTERWERK In stookruimte : geen pleisterwerk In natte ruimten : keuken +1 In individuele ruimten : living +1 In traphal : traphal +1
