Asbestinventarisatetest

Moeskroenstraat 9, 8930 Menen

Attestnummer : 20241118-000252.002

Uitgegeven op : 26.11.2024

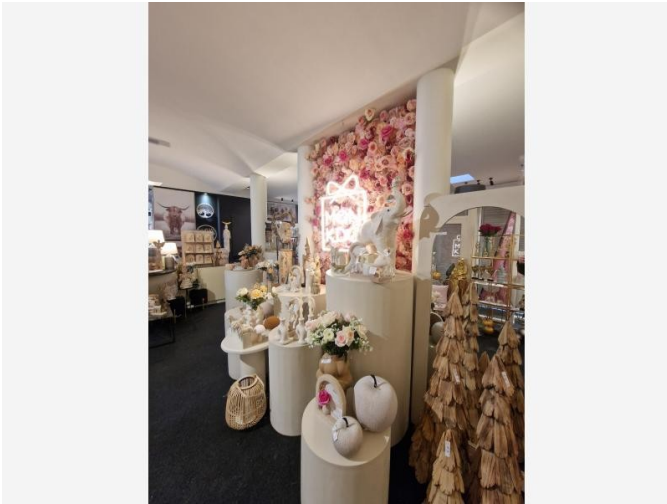
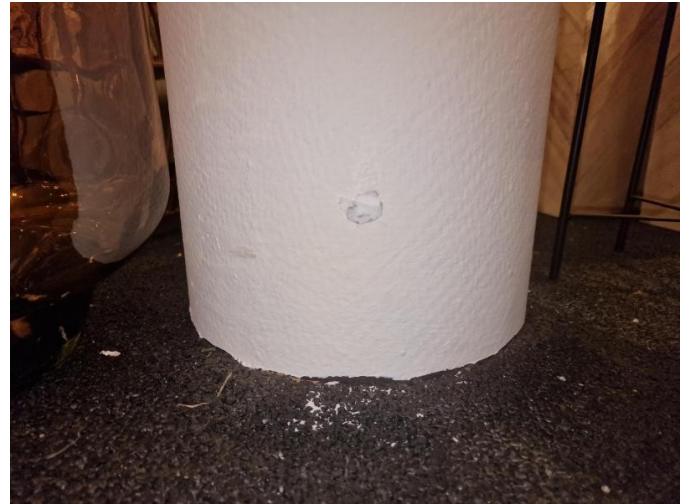
Conclusie

Het asbestmateriaal valt onder de mijlpaal van 2040.

Eindbeoordeling materiaalrisico	Zeer laag materiaalrisico en/of zeer lage kans op vezelvrijgave
---------------------------------	-----------------------------------------------------------------

Gebondenheid	Categorie 1: hechtgebonden in oorsprong
Asbestsoort (vezeltype)	Alleen chrysotiel
Asbestconcentratie	Laag (< 50%)
Afschermingsgraad van het gehele materiaal	Geheel of deels (ook) vrij aan de binnenlucht
Toestand van het materiaal	Onbeschadigd, niet verweerd

#	Type	Referentie	Resultaat
1.1	Mengmonster	MM02	Chrysotiel

Beschrijving	VERLOREN BEKISTING
Omgeving	Binnen
Primaire drager	Fundering-draagstructuur (horizontaal, verticaal)
Asbestmateriaal	Verloren bekisting - Buis, koker
Bindmiddel van asbestmateriaal	Cement
Gebondenheid op basis van bindmiddel	Hecht
Hoeveelheid (lengte - omtrek - dikte - aantal)	<ul style="list-style-type: none">• 4,00 m - 35,00 cm - 2,00 cm - 1 stuk• 4,00 m - 35,00 cm - 2,00 cm - 1 stuk• 4,00 m - 35,00 cm - 2,00 cm - 1 stuk• 4,00 m - 35,00 cm - 2,00 cm - 1 stuk
Totaal volume	0,112 m ³
Eenvoudig bereikbaar	Ja
Bevestigingswijze	<ul style="list-style-type: none">• Geklemd• Verlijmd, ingegoten, versmeerd
Identificatiemethode	Vaststelling met monsternamen
Destructieve handeling voor identificatie	Nee
Opmerking	De hoeveelheid is louter indicatief. Er zijn ook nog andere pilaren (vierkant) aanwezig, mogelijks zitten er in deze pilaren ook nog ronde (verdachte) pilaren.

Zorgvuldig beheren

- Zorg voor een veilig beheer. Vermijd het beschadigen van het asbestmateriaal. Controleer de toestand jaarlijks op wijzigingen.

- Hermetische zone (erkend asbestverwijderaar)
Het saneren van de toepassing veroorzaakt breukvorming, verkrumming en stofvorming van het materiaal. Dit met een hoog risico op vezelvrijgave. De toepassing dient verwijderd te worden a.d.h.v. een hermetische zone, dit door een erkend asbestverwijderaar. Dit is zeker geen doe-het-zelf werk en bij actualisatie moet er een attest aanwezig zijn van correcte verwijdering. De erkend asbestverwijderaar kan beslissen of dit onder eenvoudige handelingen kan of via hermetische zone.

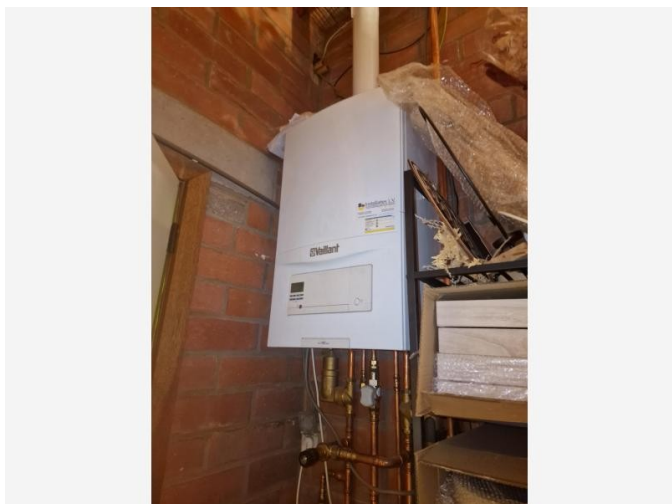
Recente cv-ketel kunnen vaststellen, bij renovatie en/of sloop onderzoek verrichten naar de aanwezigheid van asbestverdachte koorden of buizen.

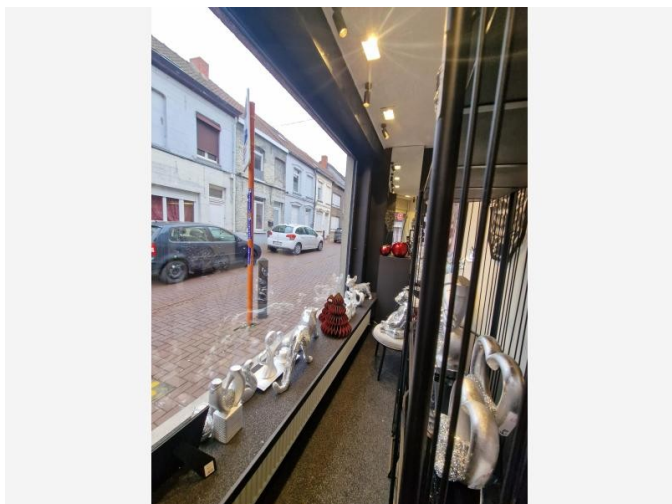
De vensterbanken (binnen) zijn als niet-asbestverdacht bevonden. Bij renovatie en/of sloop verder onderzoek verrichten naar wat er zich onder de vensterbanken bevindt.

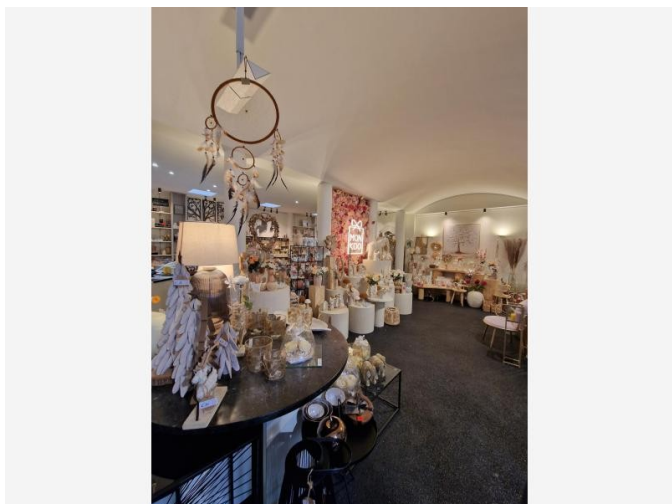
Deze vloer is als niet asbestverdacht bevonden. Bij renovatie en/of sloop onderzoek verrichten naar de aanwezigheid van asbesthoudende toepassingen in de onderliggende lagen bv: tegellijm, ondergrondse leidingen.

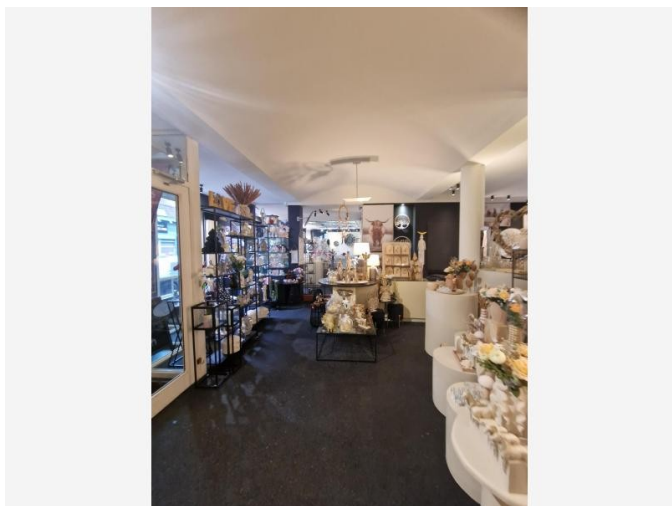
Verlaagd plafond kunnen inspecteren, deze toepassing werd niet bemonsterd. Geen risicoanalyse mogelijk van de onderliggende materialen. Bij renovatie en/of sloop onderzoek verichten naar de aanwezigheid van asbestverdachte toepassingen die zich achter het verlaagd plafond kunnen bevinden

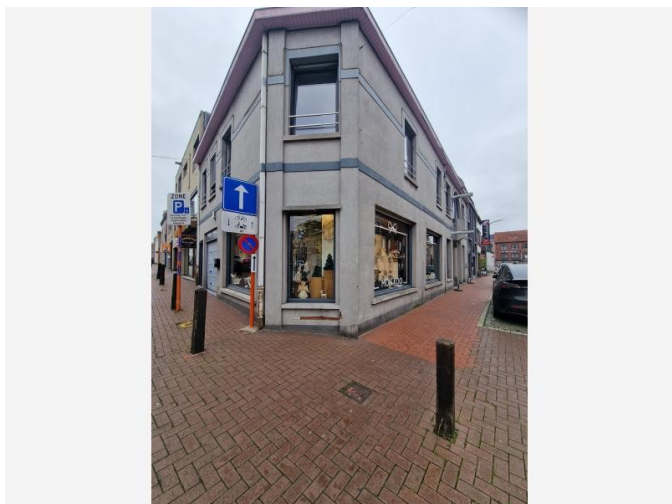
Hellend dak hoort bij het appartement (Barrakenstraat 1).

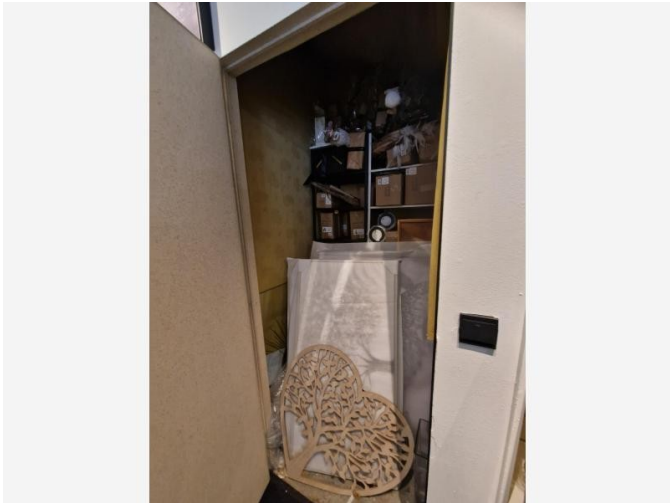
Voorzetwand kunnen inspecteren, deze toepassing werd niet bemonsterd. Geen risicoanalyse mogelijk van de onderliggende materialen. Bij renovatie en/of sloop onderzoek verichten naar de aanwezigheid van asbestverdachte toepassingen die zich achter de voorzetwand kunnen bevinden.

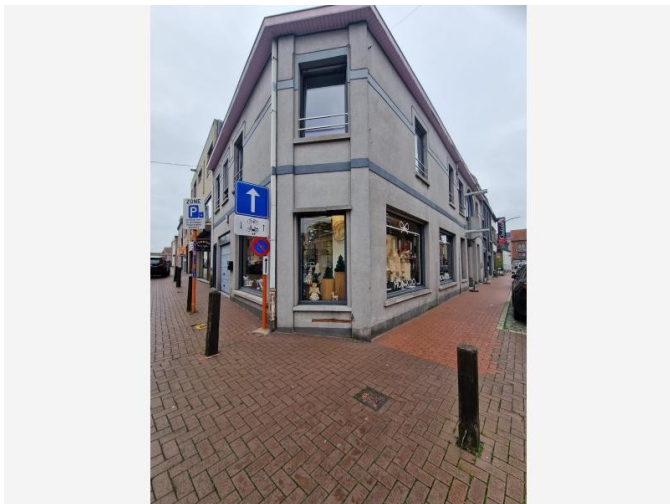
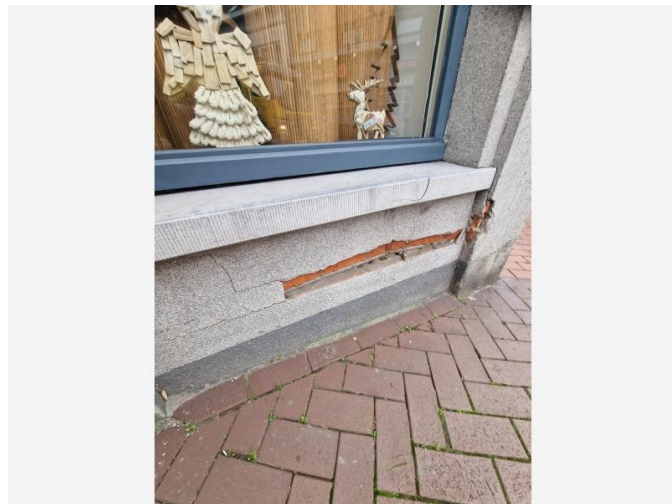
Geen asbest

#	Type	Referentie	Resultaat
9.1	Mengmonster	MM03 (via appartement)	Geen asbest

Beschrijving	CREPI BUITEN
Omgeving	Buiten
Primaire drager	Wand buitenschil
Bindmiddel van materiaal	Cement
Gebondenheid op basis van bindmiddel	Hecht
Hoeveelheid (gewicht - aantal)	<ul style="list-style-type: none">• 1.500,00 kg - 1 stuk
Totaal gewicht	1.500,00 kg
Identificatiemethode	Vaststelling met monstername
Destructieve handeling voor identificatie	Nee
Opmerking	De hoeveelheid is louter indicatief.

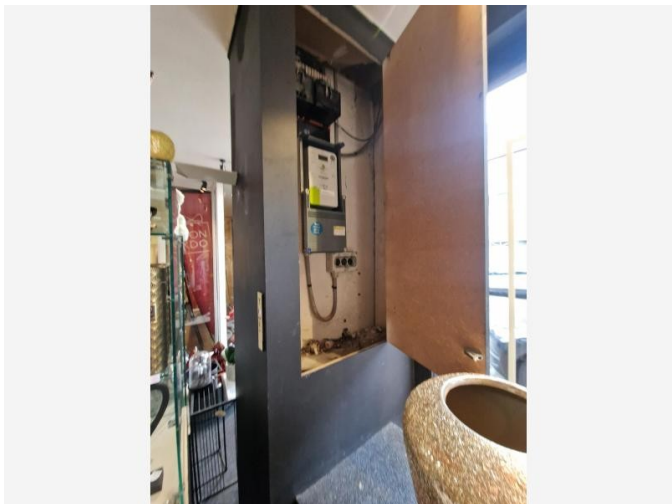
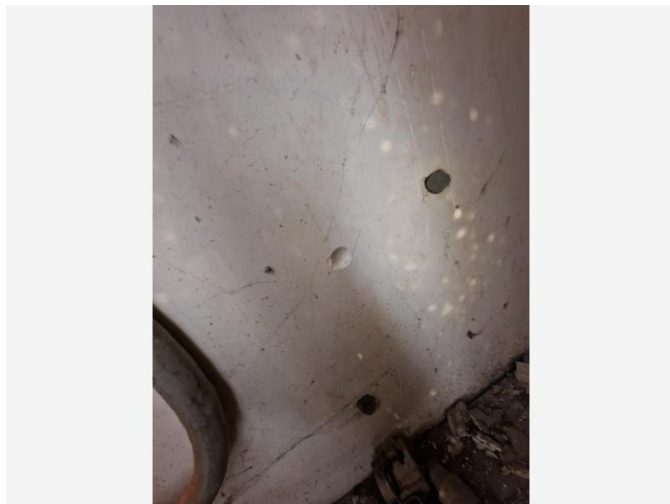
Geen asbest

#	Type	Referentie	Resultaat
10.1	Mengmonster	MM01	Geen asbest

Beschrijving	PLEISTER MUREN
Omgeving	Binnen
Primaire drager	Binnenwand
Bindmiddel van materiaal	Gips - kalk
Gebondenheid op basis van bindmiddel	Niet-hechtgebonden
Hoeveelheid (oppervlakte - dikte - aantal)	• 80,00 m ² - 1,00 cm - 1 stuk
Totaal volume	0,80 m ³
Identificatiemethode	Vaststelling met monstername
Destructieve handeling voor identificatie	Nee
Opmerking	De hoeveelheid is louter indicatief.
