Asbestinventarisatetest

Keelstraat 124, 1800 Vilvoorde

Attestnummer : 20250227-000318.001

Uitgegeven op : 27.02.2025

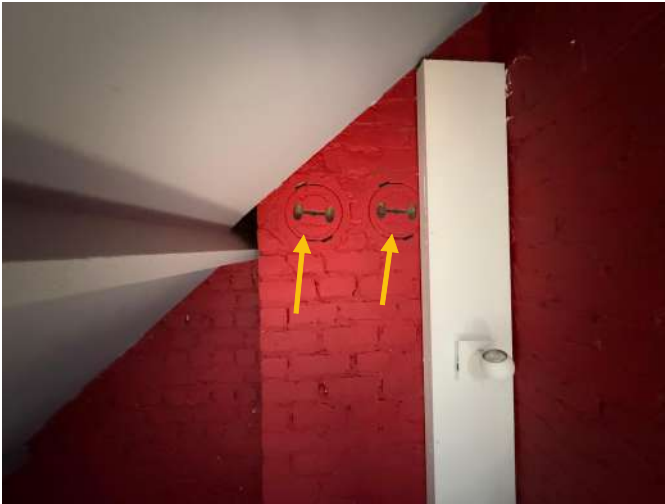
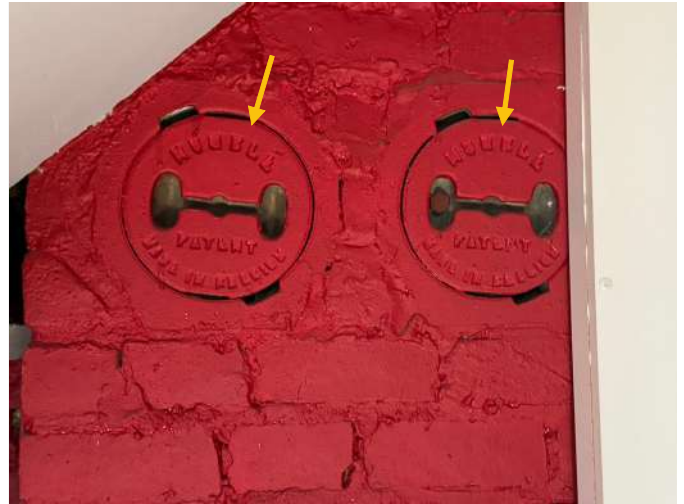
Conclusie

Het asbestmateriaal valt onder de mijlpaal van 2040.

Zorgvuldig beheren

Eindbeoordeling materiaalrisico	Laag materiaalrisico en/of verlaagde kans op vezelvrijgave
---------------------------------	--

Gebondenheid	Categorie 1: hechtgebonden in oorsprong
Asbestsoort (vezeltype)	Crocidoliet aanwezig
Asbestconcentratie	Laag (< 50%)
Afschermingsgraad van het gehele materiaal	Geheel of deels (ook) vrij aan de binnenlucht
Toestand van het materiaal	Onbeschadigd, niet verweerd

Beschrijving	Roetluik - Schouw
Omgeving	Binnen
Primaire drager	HVAC infrastructuur en uitrusting
Asbestmateriaal	Brandwerende afsluiting (prefab geheel) - Luik
Bindmiddel van asbestmateriaal	Cement
Gebondenheid op basis van bindmiddel	Hecht
Hoeveelheid (gewicht - aantal)	<ul style="list-style-type: none">• 1,00 kg - 2 stuks
Totaal gewicht	2,00 kg
Eenvoudig bereikbaar	Ja
Bevestigingswijze	<ul style="list-style-type: none">• Geklemd
Identificatiemethode	Vaststelling zonder monstername
Destructieve handeling voor identificatie	Nee

- Zorg voor een veilig beheer. Vermijd het beschadigen van het asbestmateriaal. Controleer de toestand jaarlijks op wijzigingen.

Wij adviseren om dit te laten verwijderen door een aannemer met opleidingsattest eenvoudige handelingen.

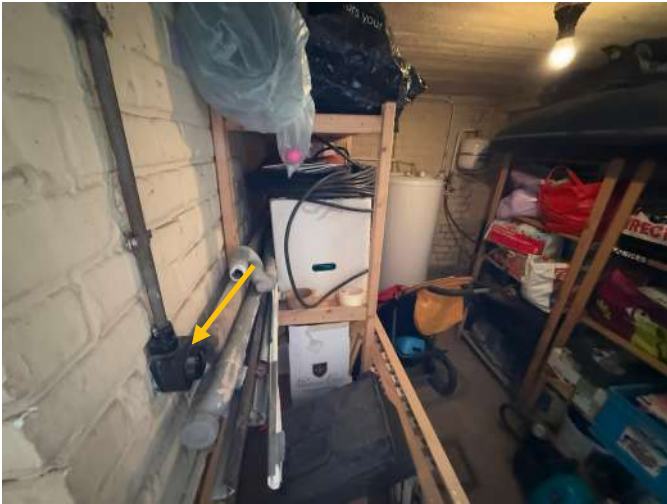
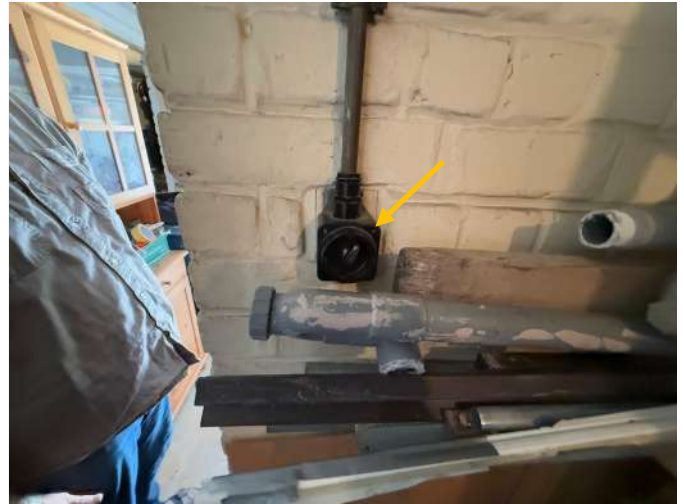
Conclusie

Het asbestmateriaal valt onder de mijlpaal van 2040.

Zorgvuldig beheren

Eindbeoordeling materiaalrisico	Laag materiaalrisico en/of verlaagde kans op vezelvrijgave
---------------------------------	--

Gebondenheid	Categorie 1: hechtgebonden in oorsprong
Asbestsoort (vezeltype)	Crocidoliet aanwezig
Asbestconcentratie	Laag (< 50%)
Afschermingsgraad van het gehele materiaal	Geheel of deels (ook) vrij aan de binnenlucht
Toestand van het materiaal	Onbeschadigd, niet verweerd

Beschrijving	Elementen in bakeliet
Omgeving	Binnen
Primaire drager	Communicatie en elektrische infrastructuur en uitrusting
Asbestmateriaal	Plaat, paneel, tablet - Type Bakeliet
Bindmiddel van asbestmateriaal	Kunststof of -hars
Gebondenheid op basis van bindmiddel	Hecht
Hoeveelheid (oppervlakte - dikte - aantal)	<ul style="list-style-type: none">• 0,10 m² - 0,20 cm - 1 stuk
Totaal volume	< 0,001 m ³
Eenvoudig bereikbaar	Ja
Bevestigingswijze	<ul style="list-style-type: none">• Geschroefd
Identificatiemethode	Vaststelling zonder monstername
Destructieve handeling voor identificatie	Nee
Opmerking	<p>Doorheen het pand bevinden zich verschillende elementen in bakeliet (Zoals stopcontact(en), schakelaar(s), verdeeldoos/dozen, deurbel(len), zekeringskast(en), etc).</p> <p>Hoeveelheid werd naar best vermogen geraamd.</p>

- Zorg voor een veilig beheer. Vermijd het beschadigen van het asbestmateriaal. Controleer de toestand jaarlijks op wijzigingen.

Wij adviseren om dit te laten verwijderen door een aannemer met opleidingsattest eenvoudige handelingen.

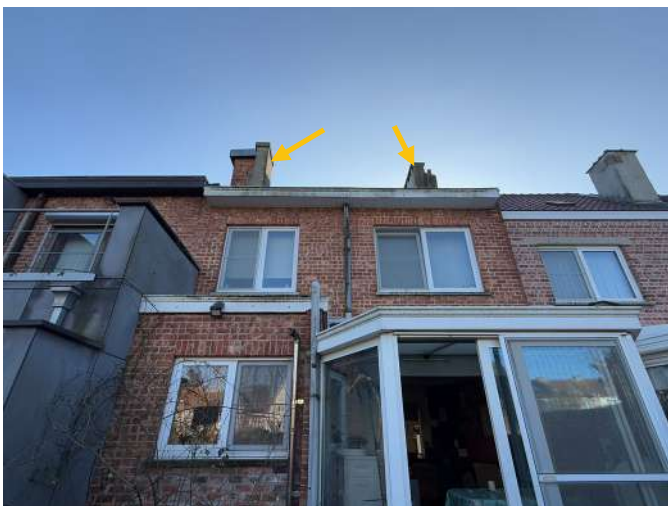
Situeringfoto

Tijdelijke beperking

Reden: Het te onderzoeken materiaal situeert zich hoger dan 3,50 m te rekenen vanaf een veilige ondergrond

Uitleg van de asbestdeskundige: Aangezien de schouw(en) zich bevindt op een hoogte hoger dan 3,5 m (vanaf een veilige ondergrond) kon deze niet worden gecontroleerd tijdens de inspectie. Dit betreft een beperking van middellange termijn (geen hoogtewerker op korte termijn of binnen redelijke kosten). Wanneer de schouw(en) toegankelijk wordt gemaakt, dient deze nader te worden bestaand.

De visueel waarneembare delen van de schouwpijpen zijn niet-asbestverdacht.

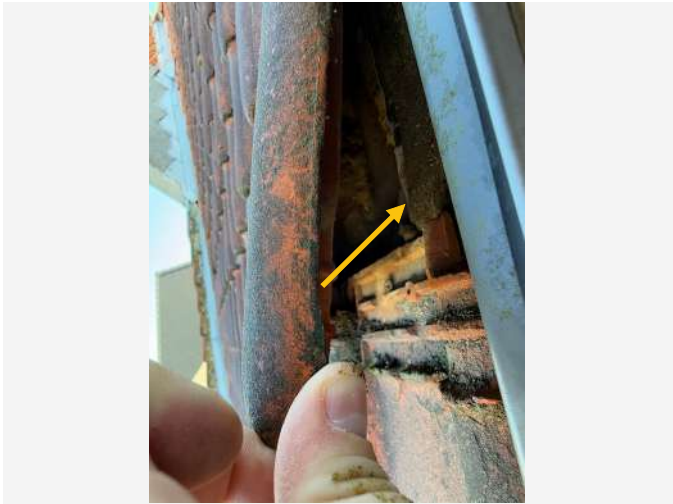
Fiche 4: Geen verdacht onderdak aanwezig - Schuine daken

Bij dit pand werd een niet-verdacht onderdak waargenomen, zonder destructief onderzoek (Naar eventuele tussenliggende lagen).

Materiaal: in kunststof/houtvezel.

Bij dit pand werd geen onderdak waargenomen (Rechtstreeks pannen zichtbaar).

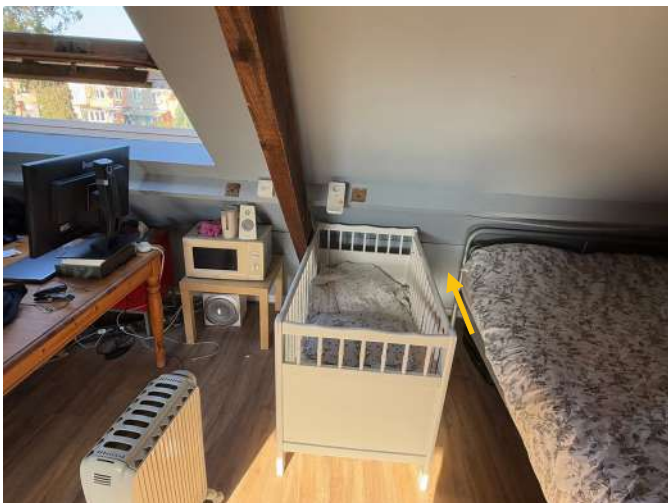
Fiche 5: Valse wand(en) - Gipskarton/hout/etc (Achterliggende lagen)

De valse wanden (voorzetwanden) bestaan uit niet-asbestverdachte gipskartonplaten/houten planken/etc. Zonder destructief onderzoek is het niet mogelijk om na te gaan of er asbestverdachte materialen aanwezig zijn achter deze gipskartonplaten/planken.

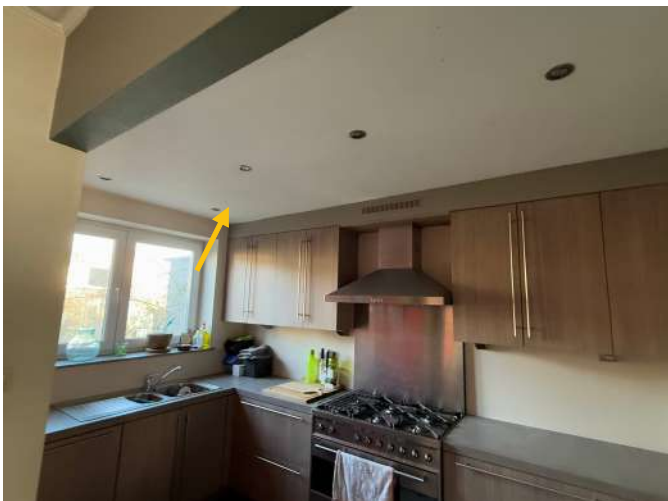
Fiche 6: Verlaagde/valse plafonds (Achterliggende lagen)

Het plafond in de volledige woning bestaat uit een verlaagd/vals plafond. Er is geen pleisterwerk rechtstreeks aan de plafonds waar te nemen, zonder destructief onderzoek (Wel planchetten/houtvezelplaten/gipskarton/isomo/etc). Bijgevolg kon geen staal genomen worden van het eventueel achterliggende pleisterwerk of eventuele achterliggende asbestverdachte toepassingen.

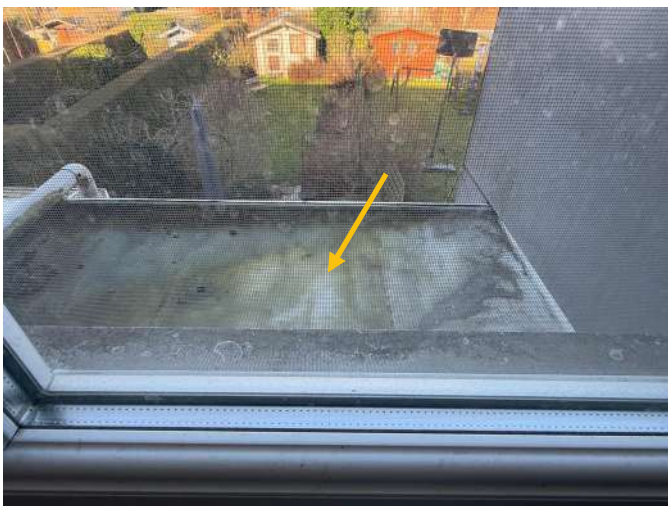
Bovenlaag van het platte dak bestaat uit een niet-asbestverdachte EPDM laag (Bijgevolg niet-asbestverdacht). Er werd geen destructief onderzoek gepleegd naar eventuele verdachte onderliggende roofing/lijm-lagen. Indien bij eventuele werken

(Enkel de toplaag kon bekeken worden zonder destructief onderzoek).

onderliggende (lijm)lagen waargenomen worden, laat dan eerst een staal uitvoeren, alvorens werken verder te zetten.

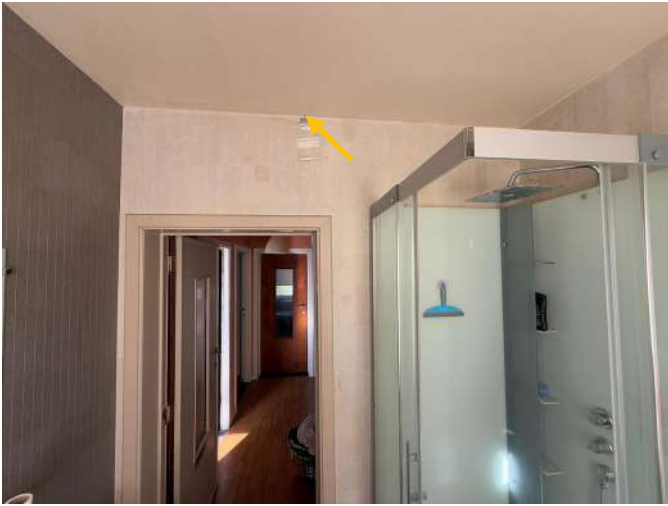
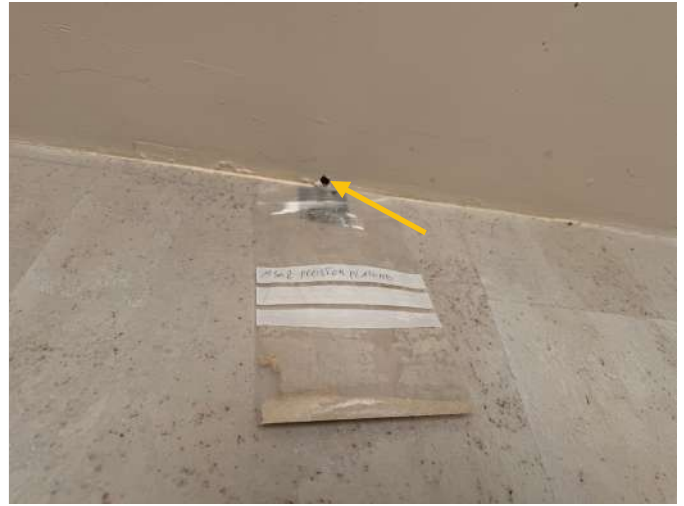
Fiche 8: Pleisterwerk - Plafonds

Geen asbest

#	Type	Referentie	Resultaat
8.1	Mengmonster	MS02	Geen asbest

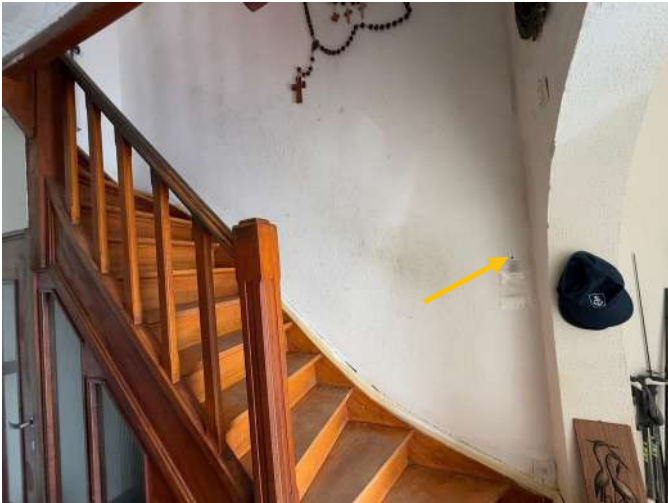
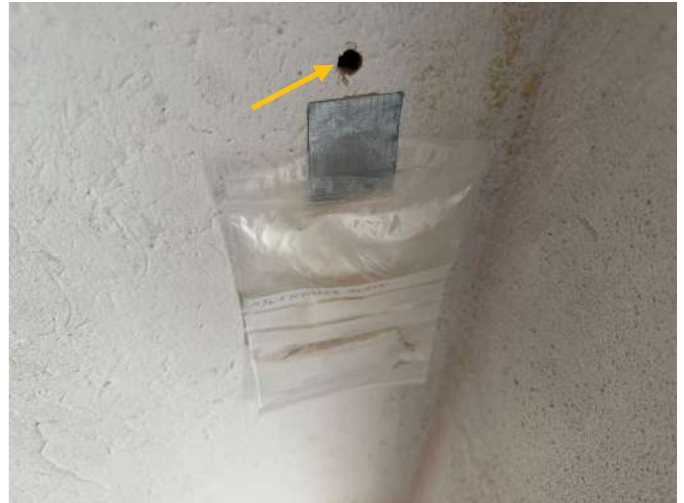
Geen asbest

#	Type	Referentie	Resultaat
9.1	Mengmonster	MS01	Geen asbest

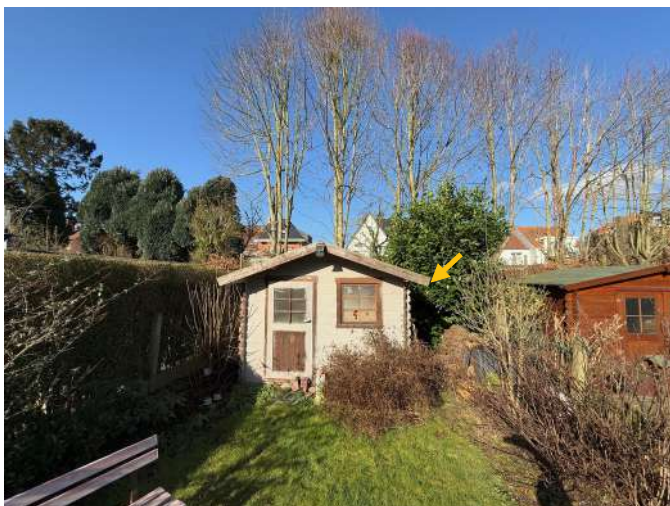
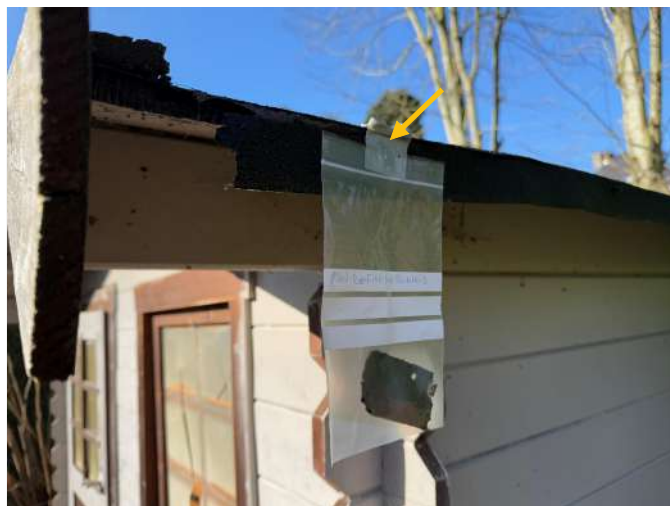
Geen asbest

#	Type	Referentie	Resultaat
10.1	Puntmonster	PS03	Geen asbest

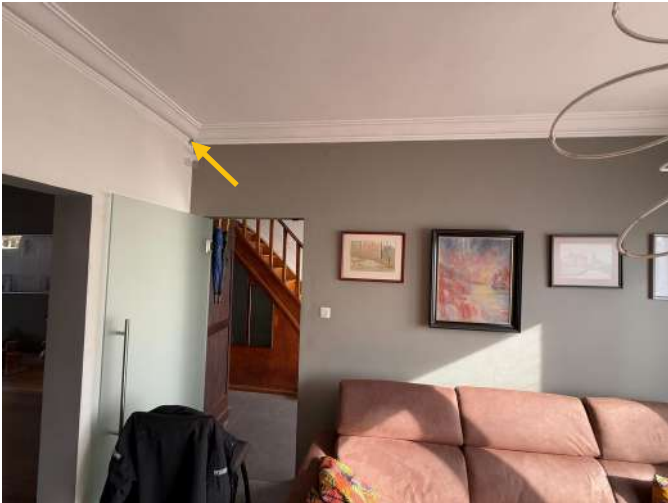
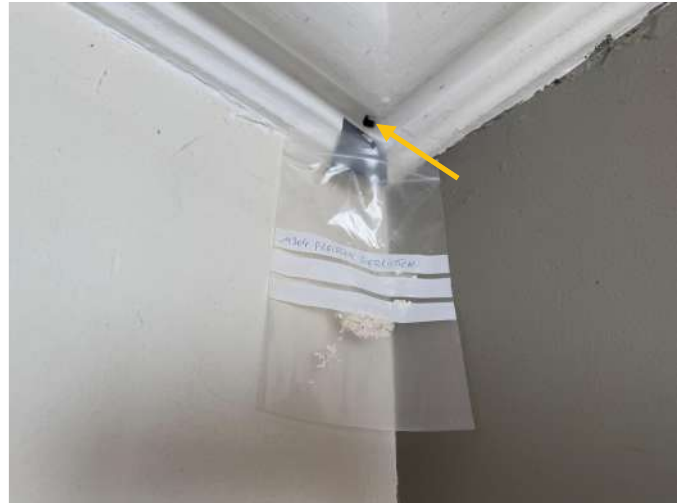
Geen asbest

#	Type	Referentie	Resultaat
11.1	Mengmonster	MS04	Geen asbest
