# Asbestinventarisatetest

Zijpstraat 80, 1851 Grimbergen

Attestnummer : 20250218-000177.000

Uitgegeven op : 18.02.2025

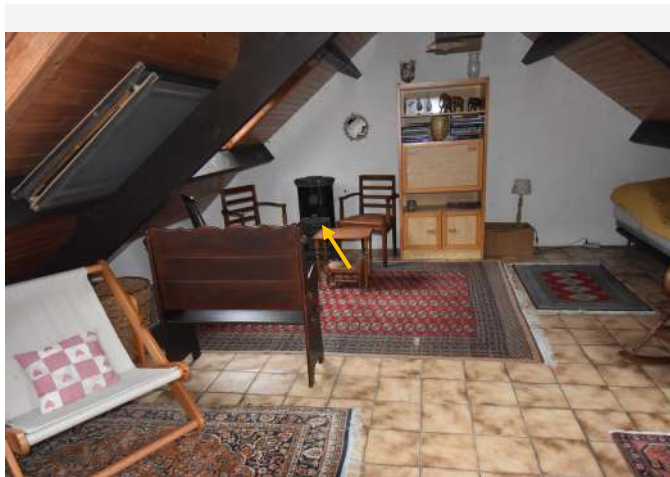
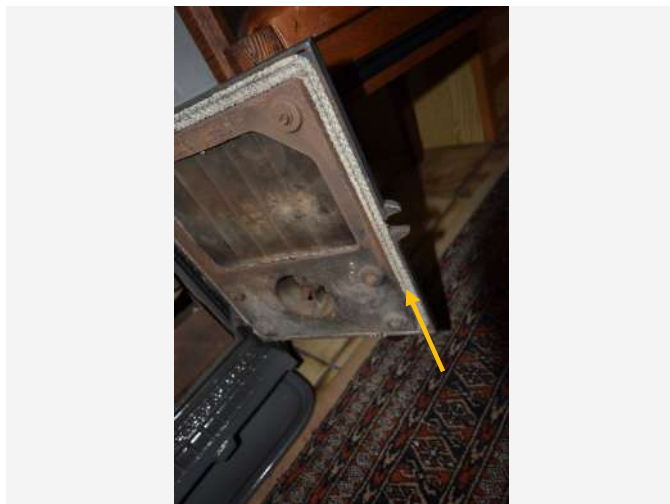
Eindbeoordeling materiaalrisico	Hoog materiaalrisico en/of hoge kans op vezelvrijgave
---------------------------------	---

Gebondenheid	Categorie 3: niet-hechtgebonden met weinig of geen matrix
Asbestsoort (vezeltype)	Alleen chrysotiel
Asbestconcentratie	Hoog ( $\geq 50\%$ )
Afschermingsgraad van het gehele materiaal	Geheel of deels (ook) vrij aan binnenluchtstromen
Toestand van het materiaal	Matig beschadigd, matig verweerd

Beschrijving	Koord in kachel - Zolder garage
Omgeving	Binnen
Primaire drager	Ruimteverwarming
Asbestmateriaal	Koord, lint, band, strip
Bindmiddel van asbestmateriaal	Weinig of geen bindmiddel (textiel, bevloking, ...)
Gebondenheid op basis van bindmiddel	Niet-hechtgebonden
Hoeveelheid (lengte - omtrek - aantal)	<ul style="list-style-type: none"><li>• 0,51 m - 0,50 cm - 1 stuk</li></ul>
Totale oppervlakte	0,003 m <sup>2</sup>
Eenvoudig bereikbaar	Ja
Bevestigingswijze	<ul style="list-style-type: none"><li>• Geklemd</li></ul>
Identificatiemethode	Vaststelling zonder monstername
Destructieve handeling voor identificatie	Nee

**Dringend verwijderen**

- Scherm in afwachting van verwijdering het asbestmateriaal af van luchtstromingen en verstoring: bijvoorbeeld door het te verpakken, te fixeren, af te dekken, signalisatie - afbakening aan te brengen, ...
- Verwijder dit asbestmateriaal zo snel mogelijk. Volg de toestand goed op.

Wij adviseren om dit te laten verwijderen door een aannemer met opleidingsattest eenvoudige handelingen.

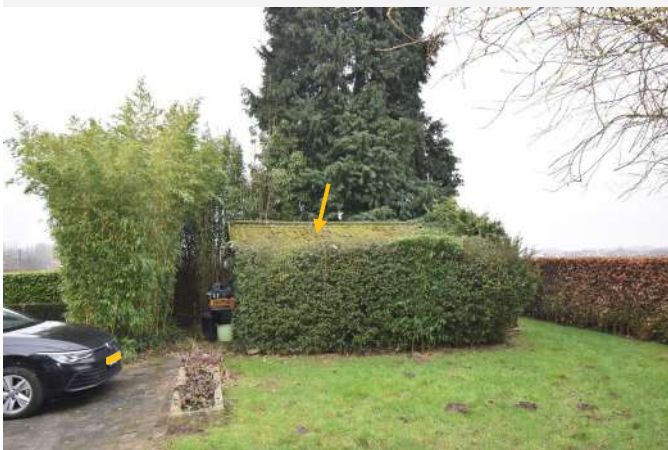
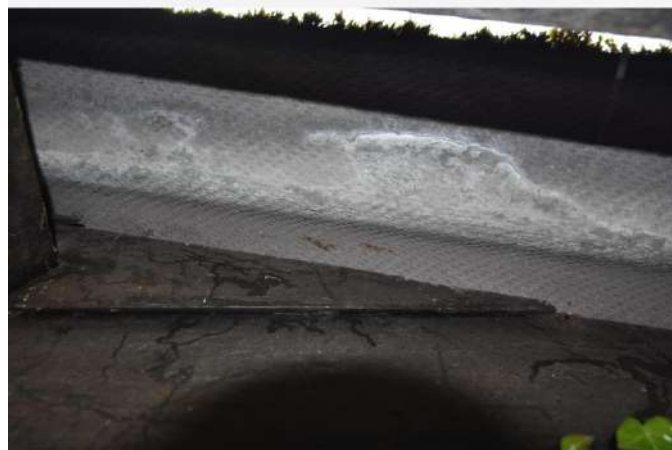
Eindbeoordeling materiaalrisico	Hoog materiaalrisico en/of hoge kans op vezelvrijgave
Opmerking	Mos aanwezig. Ook waarneembaar aan binnenzijde.

Gebondenheid	Categorie 1: hechtgebonden in oorsprong
Asbestsoort (vezeltype)	Crocidoliet aanwezig
Asbestconcentratie	Laag (< 50%)
Afschermingsgraad van het gehele materiaal	Geheel of deels (ook) vrij aan de binnenlucht
Toestand van het materiaal	Matig beschadigd, matig verweerd

Beschrijving	Golfplaten - Dak Tuinhuis
Omgeving	Grenst aan binnen- en buitenlucht
Primaire drager	Schuin dak
Asbestmateriaal	Dak- en gevelbekleding - Golfplaat
Bindmiddel van asbestmateriaal	Cement
Gebondenheid op basis van bindmiddel	Hecht
Hoeveelheid (oppervlakte - aantal)	<ul style="list-style-type: none"><li>• 30,00 m<sup>2</sup> - 1 stuk</li></ul>
Totale oppervlakte	30,00 m <sup>2</sup>
Eenvoudig bereikbaar	Ja
Bevestigingswijze	<ul style="list-style-type: none"><li>• Geklemd</li><li>• Geschroefd</li></ul>
Identificatiemethode	Vaststelling zonder monsternamen
Destructieve handeling voor identificatie	Nee

**Dringend verwijderen**

- Scherm in afwachting van verwijdering het asbestmateriaal af van luchtstromingen en verstoring: bijvoorbeeld door het te verpakken, te fixeren, af te dekken, signalisatie - afbakening aan te brengen, ...
- Verwijder dit asbestmateriaal zo snel mogelijk. Volg de toestand goed op.
- Hemelwater dat afspoelt van asbestcement daken of gevels kan asbestdeeltjes bevatten. Gebruik het enkel voor gesloten circuits (bv. spoelen toiletten). Reinig na het vervangen van het dak of de gevel de dakgoten en regenwaterput of -ton om asbesthoudend sediment of slib te verwijderen

Wij adviseren om dit te laten verwijderen door een aannemer met opleidingsattest eenvoudige handelingen.

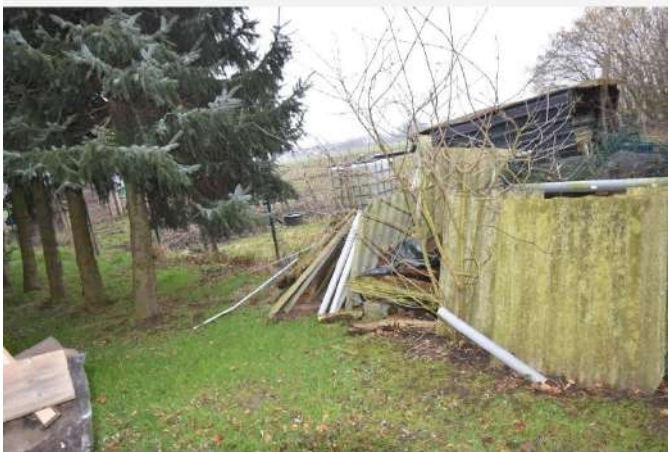
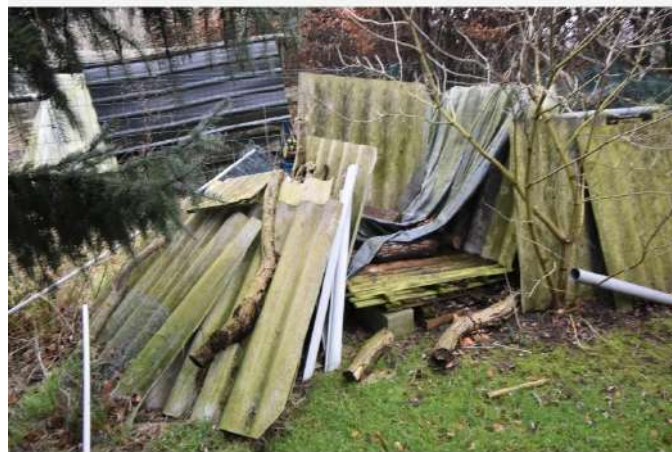
Beschrijving	Golfplaten - Tuin
Type afvalstof	Betreft stock-voorraad of gedemonteerde asbestmaterialen
Aanwezige resten	Geen resten aanwezig
Omgeving	Buiten
Primaire drager	Onderdelen - stock
Asbestmaterialen	<ul style="list-style-type: none"><li>Dak- en gevelbekleding - Golfplaat</li></ul>
Bindmiddel van asbestmateriaal	Cement
Gebondenheid op basis van bindmiddel	Hecht
Hoeveelheid (gewicht - aantal)	<ul style="list-style-type: none"><li>20,00 kg - 1 stuk</li></ul>
Totaal gewicht	20,00 kg
Eenvoudig bereikbaar	Ja
Identificatiemethode	Vaststelling zonder monsternamen
Opmerking

**Dringend verwijderen**

- Scherm in afwachting van verwijdering het asbestafval af van luchtstromingen en verstoring: bijvoorbeeld door het te verpakken, te fixeren, af te dekken, signalisatie - afbakening aan te brengen, ....
- Verwijder het asbestafval.
- Vermijd het bewerken of het intensief betreden (belopen, rijden, ...) van de verontreinigde zone. Is dit niet mogelijk vraag dan advies aan een erkend bodemsaneringsdeskundige voor verdere maatregelen.

Wij adviseren om dit te laten verwijderen door een aannemer met opleidingsattest eenvoudige handelingen.

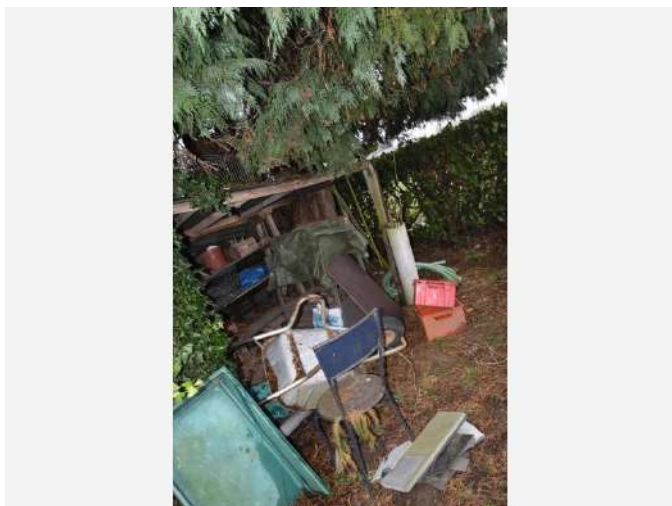
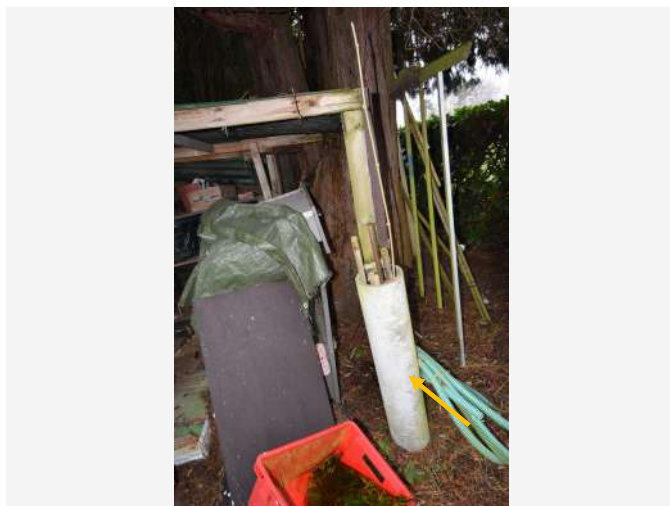
Beschrijving	Cementbuis - Tuin
Type afvalstof	Betreft stock-voorraad of gedemonteerde asbestmaterialen
Aanwezige resten	Geen resten aanwezig
Omgeving	Buiten
Primaire drager	Onderdelen - stock
Asbestmaterialen	<ul style="list-style-type: none"><li>• Buis, koker, leiding, pijp, doorvoer</li></ul>
Bindmiddel van asbestmateriaal	Cement
Gebondenheid op basis van bindmiddel	Hecht
Hoeveelheid (gewicht - aantal)	<ul style="list-style-type: none"><li>• 10,00 kg - 1 stuk</li></ul>
Totaal gewicht	10,00 kg
Eenvoudig bereikbaar	Ja
Identificatiemethode	Vaststelling zonder monsternamen
Opmerking

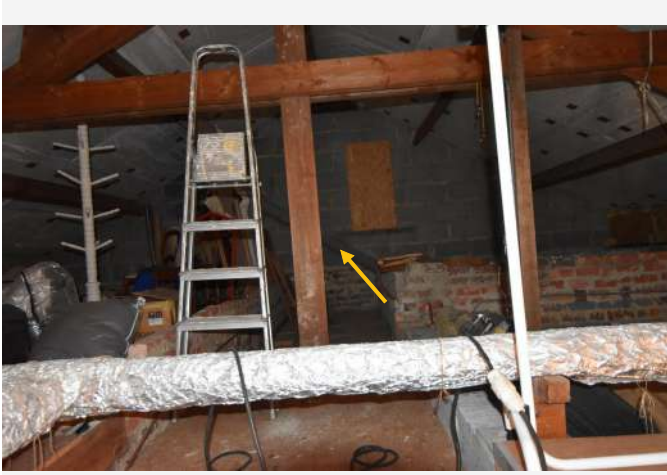
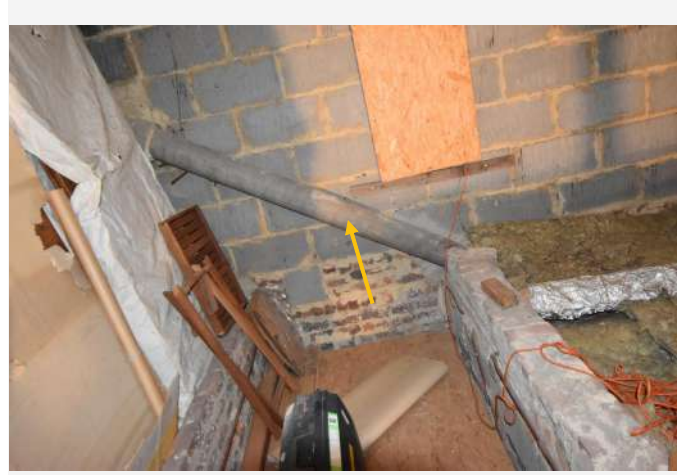
Beschrijving	Rookgaskanaal - Zolder
Omgeving	Grenst aan binnen- en buitenlucht
Primaire drager	HVAC infrastructuur en uitrusting
Asbestmateriaal	Rookgaskanaal
Bindmiddel van asbestmateriaal	Cement
Gebondenheid op basis van bindmiddel	Hecht
Hoeveelheid (lengte - omtrek - dikte - aantal)	<ul style="list-style-type: none"><li>• 3,00 m - 50,00 cm - 1,00 cm - 1 stuk</li></ul>
Totaal volume	0,015 m <sup>3</sup>
Eenvoudig bereikbaar	Ja
Bevestigingswijze	<ul style="list-style-type: none"><li>• Verlijmd, ingegoten, versmeerd</li></ul>
Identificatiemethode	Vaststelling zonder monsternamen
Destructieve handeling voor identificatie	Nee
Opmerking	Kachel aanwezig in onderliggende ruimte (open systeem).

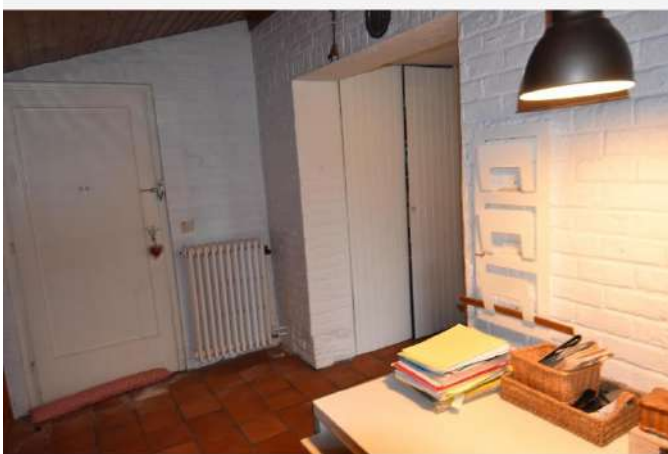
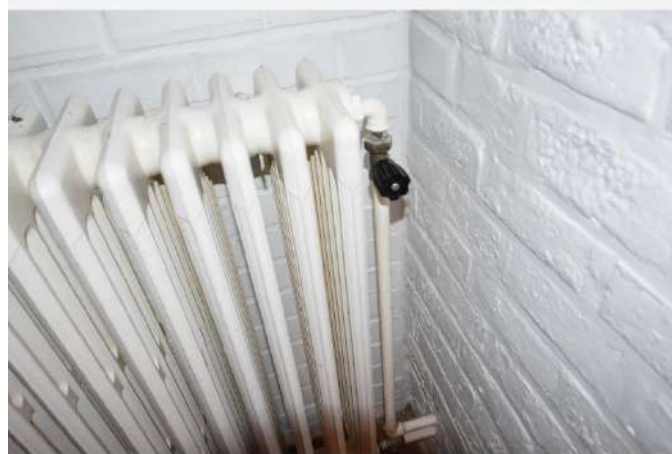
Beschrijving	Bakeliet radiatorcransen
Omgeving	Binnen
Primaire drager	HVAC infrastructuur en uitrusting
Asbestmateriaal	Plaat, paneel, tablet - Type Bakeliet
Bindmiddel van asbestmateriaal	Kunststof of -hars
Gebondenheid op basis van bindmiddel	Hecht
Hoeveelheid (oppervlakte - dikte - aantal)	<ul style="list-style-type: none"><li>• 0,20 m<sup>2</sup> - 3,00 cm - 1 stuk</li></ul>
Totaal volume	0,006 m <sup>3</sup>
Eenvoudig bereikbaar	Ja
Bevestigingswijze	<ul style="list-style-type: none"><li>• Geschroefd</li></ul>
Identificatiemethode	Vaststelling zonder monstername
Destructieve handeling voor identificatie	Nee

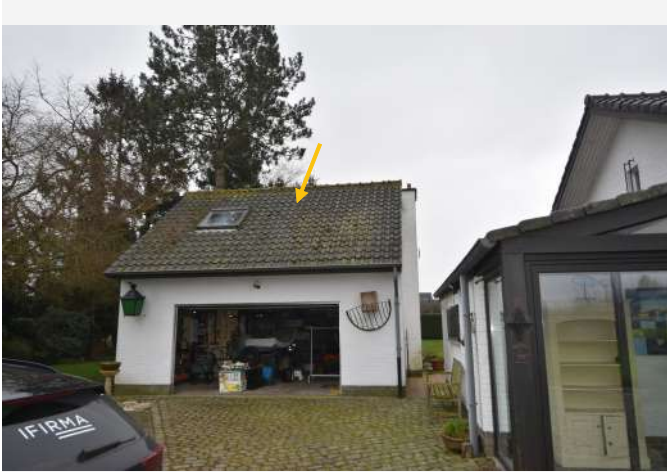
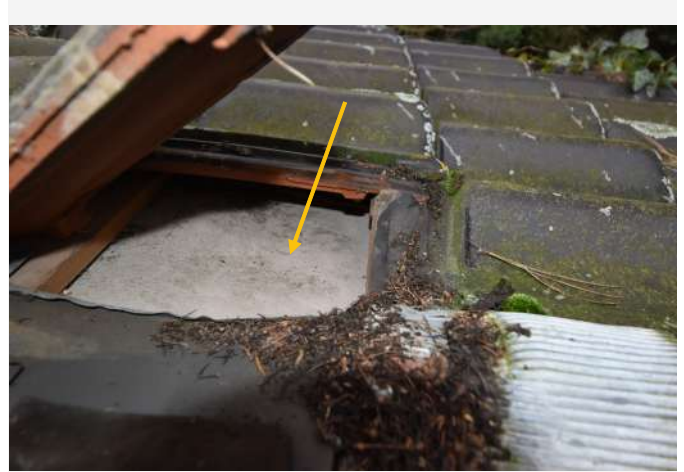
Beschrijving	Onderdakplaten - Dak garage
Omgeving	Buiten
Primaire drager	Schuin dak
Asbestmateriaal	Plaat, paneel, tablet - Type Menuiserite
Bindmiddel van asbestmateriaal	Cement
Gebondenheid op basis van bindmiddel	Hecht
Hoeveelheid (oppervlakte - dikte - aantal)	<ul style="list-style-type: none"><li>• 62,00 m<sup>2</sup> - 0,30 cm - 1 stuk</li></ul>
Totaal volume	0,186 m <sup>3</sup>
Eenvoudig bereikbaar	Nee <ul style="list-style-type: none"><li>• Het asbestmateriaal is bedekt (uitgezonderd laag verf, coating, behang, kunststof, textiel) en het wegnemen van het bedekkende materiaal kan niet zonder het bedekkende materiaal te beschadigen.</li></ul>
Bevestigingswijze	<ul style="list-style-type: none"><li>• Geklemd</li><li>• Genageld, geniet</li></ul>
Identificatiemethode	Vaststelling zonder monsternamen
Destructieve handeling voor identificatie	Nee

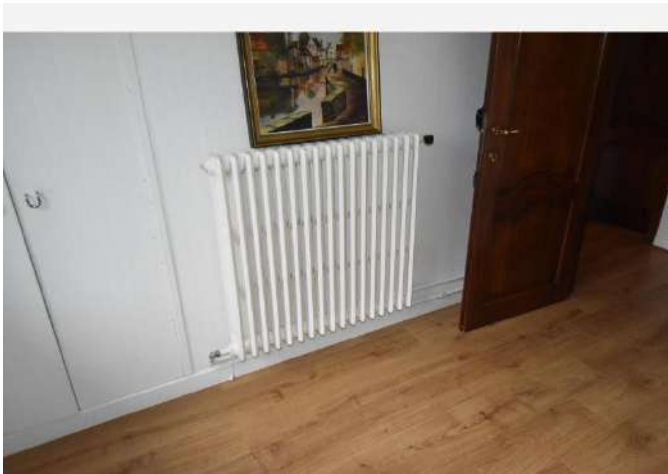
# Fiche 10: Gietijzeren/oudere radiatoren (Bouwjaar ongekend)

Identificatiemethode	Redelijk vermoeden
----------------------	--------------------

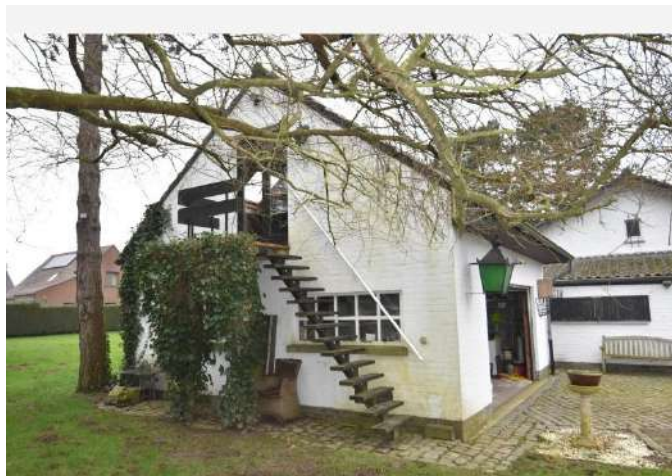
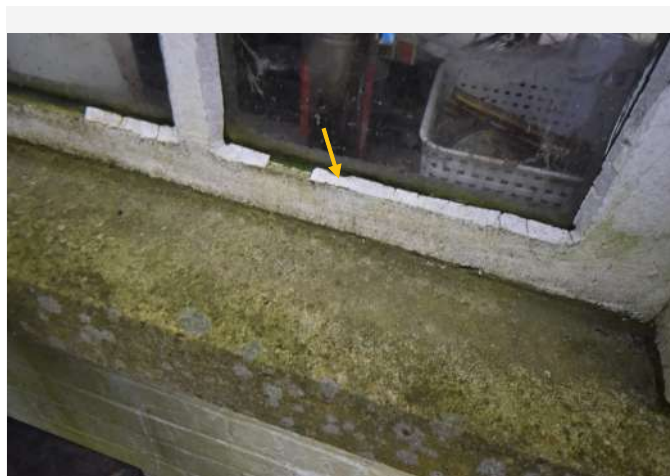
# Fiche 14: Kit - Schrijnwerk/glas van ramen garage verdiep +0

Geen asbest

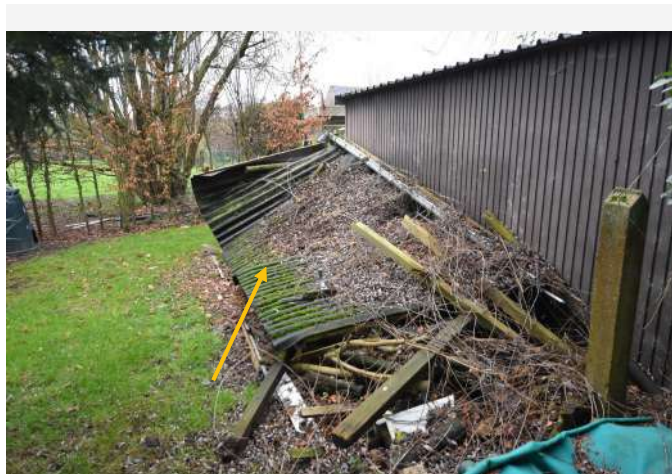
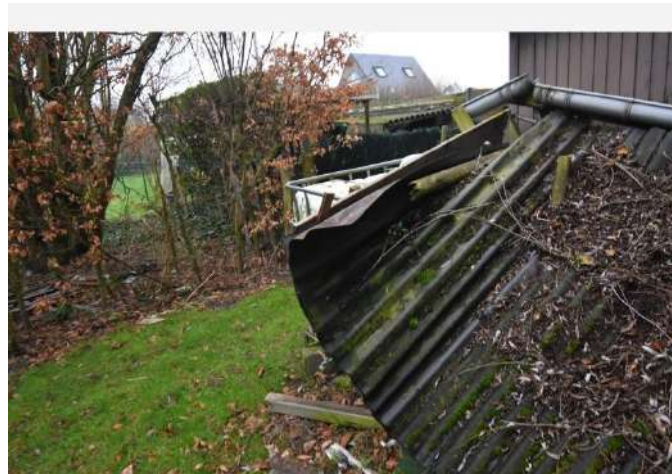
# Fiche 15: Bitumen golfplaten - Ingestorte constructie tuin

Geen asbest

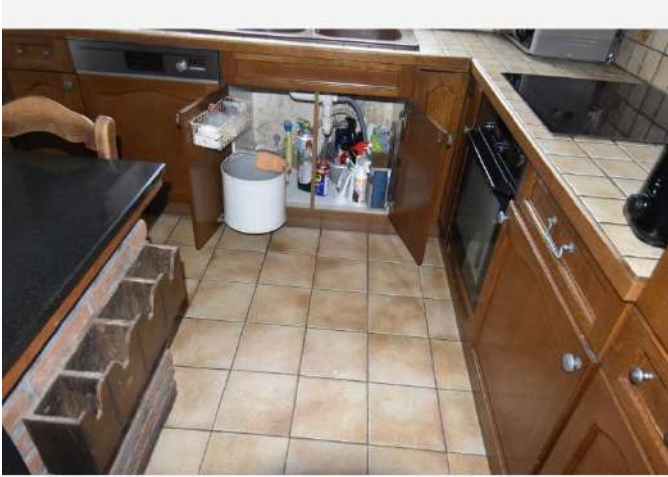
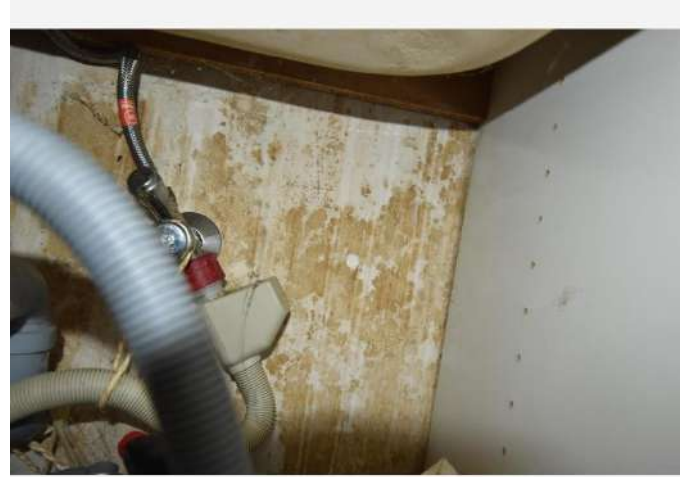
## Fiche 16: Pleisterwerk - Muren

Geen asbest
