# Asbestinventarisatetest

Kouterweg 48, 8800 Roeselare

Attestnummer : 20250304-000458.000

Uitgegeven op : 04.03.2025

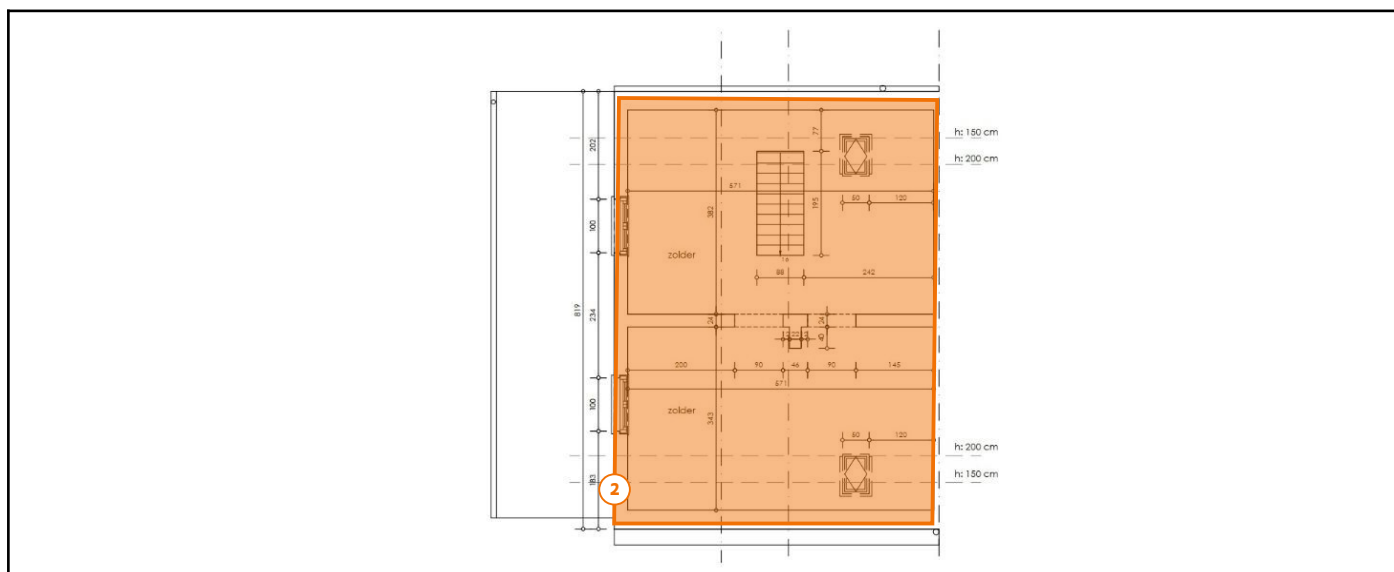
## Plan 1.7: Grondplan verdieping 2

Beschrijving	Type	Actie
2. Onderdak menuiserie	Asbestmateriaal	<a href="#">Maatregelen nemen</a>

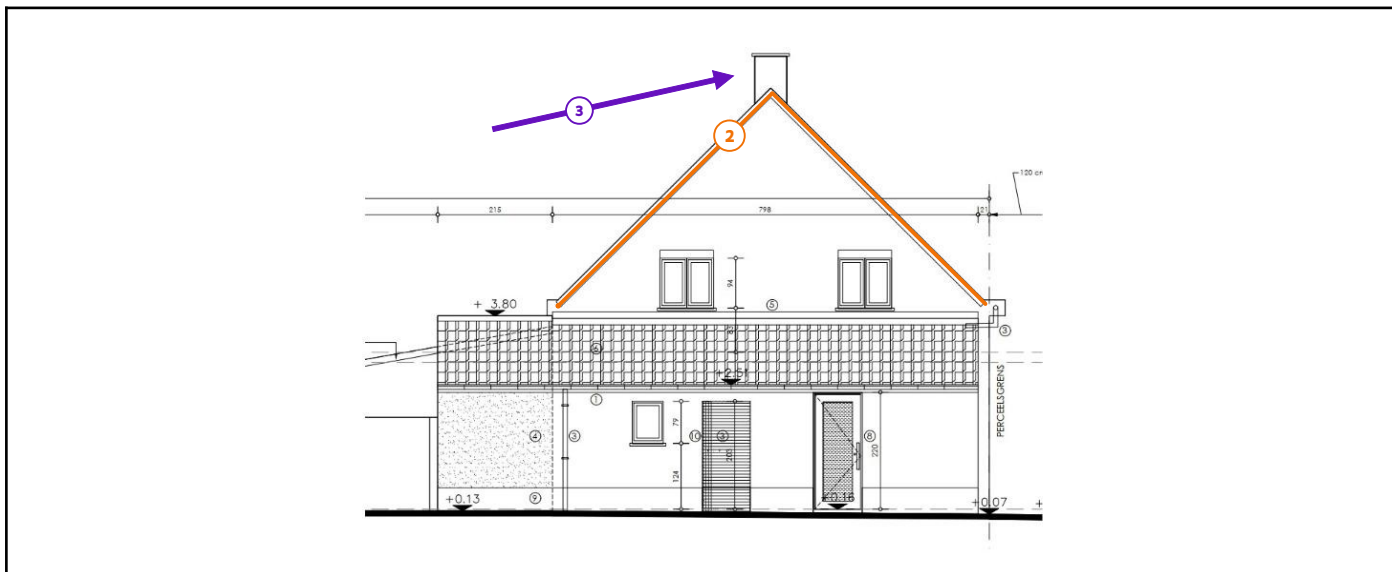
## Plan 1.8: Grondplan dak

Beschrijving	Type	Actie
2. Onderdak menuiseriet	Asbestmateriaal	Maatregelen nemen
3. Schouwmantel	Beperking	-

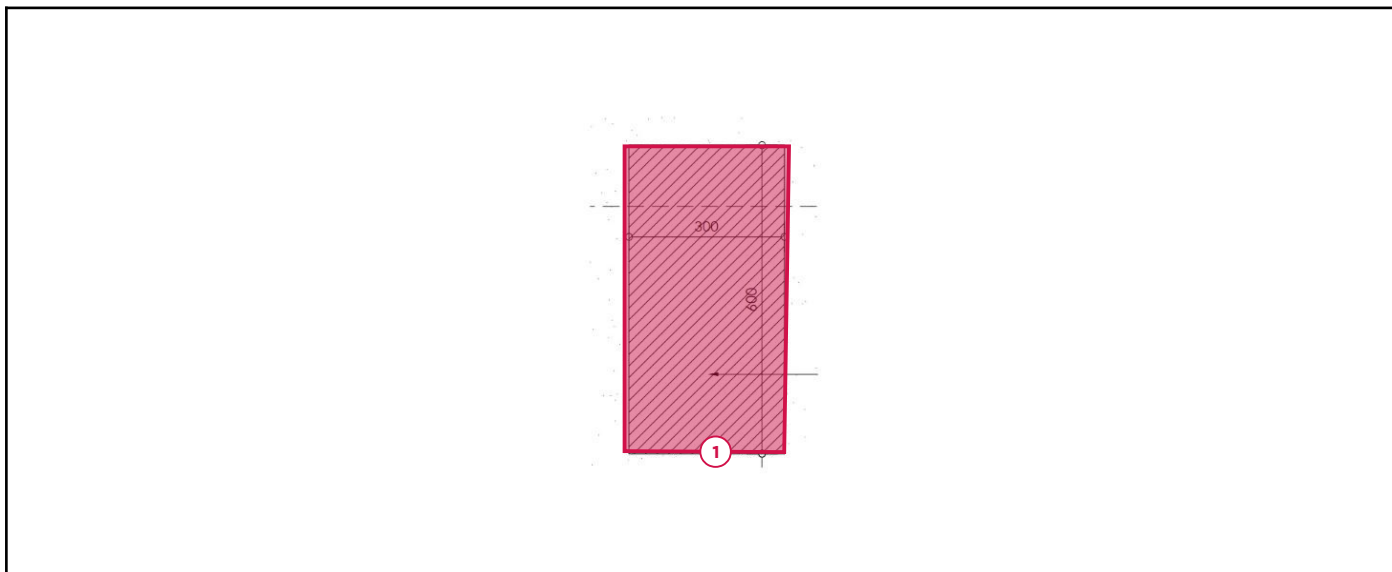
## Plan 2.1: Grondplan tuinberging

Beschrijving	Type	Actie
1. Golfplaten op dak garage	Asbestmateriaal	Dringend verwijderen

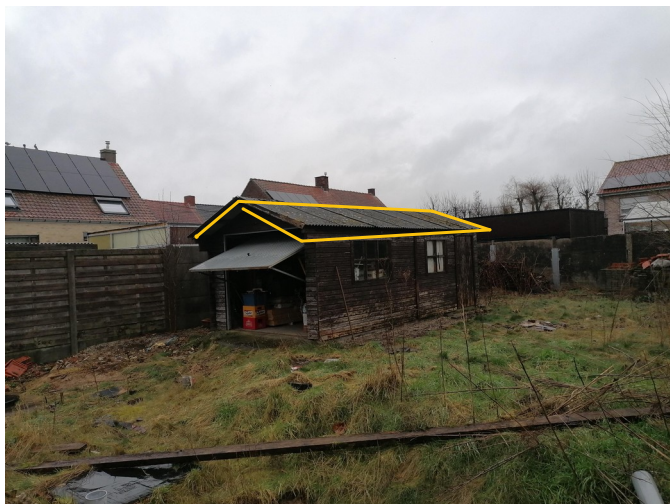
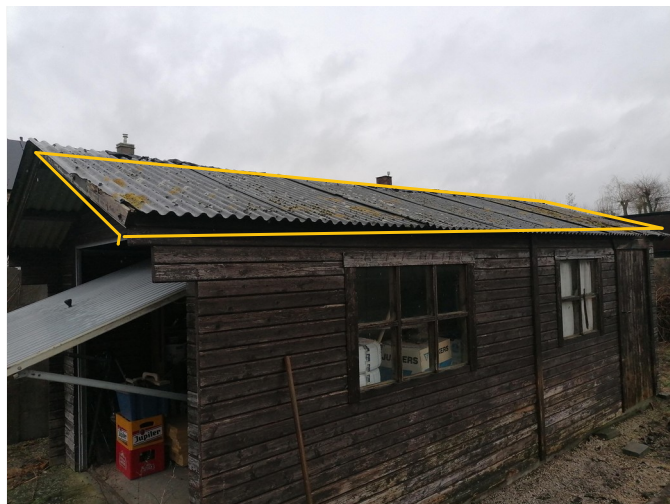
Eindbeoordeling materiaalrisico	Hoog materiaalrisico en/of hoge kans op vezelvrijgave
---------------------------------	---

Gebondenheid	Categorie 1: hechtgebonden in oorsprong
Asbestsoort (vezeltype)	Crocidoliet aanwezig
Asbestconcentratie	Laag (< 50%)
Afschermingsgraad van het gehele materiaal	Geheel of deels (ook) vrij aan de binnenlucht
Toestand van het materiaal	Matig beschadigd, matig verweerd

Beschrijving	Golfplaten op dak garage
Omgeving	Grenst aan binnen- en buitenlucht
Primaire drager	Schuin dak
Asbestmateriaal	Dak- en gevelbekleding - Golfplaat
Bindmiddel van asbestmateriaal	Cement
Gebondenheid op basis van bindmiddel	Hecht
Hoeveelheid (oppervlakte - aantal)	<ul style="list-style-type: none"><li>• 32,00 m<sup>2</sup> - 1 stuk</li></ul>
Totale oppervlakte	32,00 m <sup>2</sup>
Eenvoudig bereikbaar	Ja
Bevestigingswijze	<ul style="list-style-type: none"><li>• Geschroefd</li></ul>
Identificatiemethode	Vaststelling zonder monstername
Destructieve handeling voor identificatie	Nee

**Dringend verwijderen**

- Zorg voor een veilig beheer. Vermijd het beschadigen van het asbestmateriaal. Controleer de toestand jaarlijks op wijzigingen.

- Eenvoudige handelingen: mag via doe-het-zelf of door werknemer(s) met opleidingsattest eenvoudige handelingen  
Bij voorkeur werken te laten uitvoeren door een aannemer met een opleidingsattest eenvoudige handelingen.

Indien u de werken zelf uitvoert: mits voorzorg, (bevochtigen voor afnemen) en zonder breken en zeker uzelf te beschermen met ppf3 masker, wegwerphandschoenen, afwasbaar schoeisel en overall type Tyveck 5/6

Dubbel verpakt af te voeren naar een erkend afvalpunt.

Uit te voeren door een erkend asbestverwijderaar indien bovenstaande criteria worden overschreden.

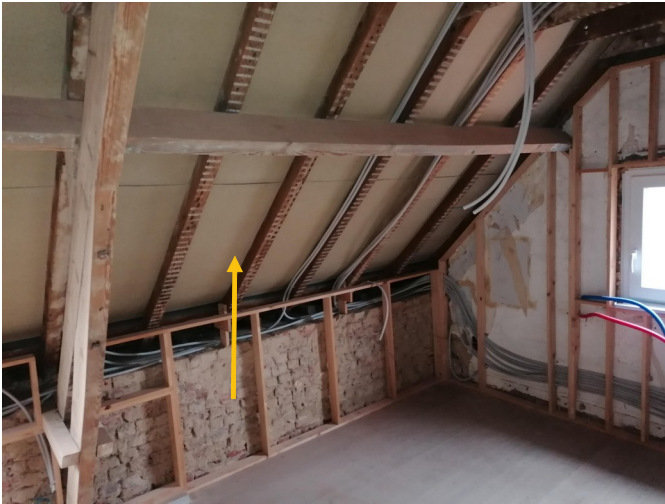
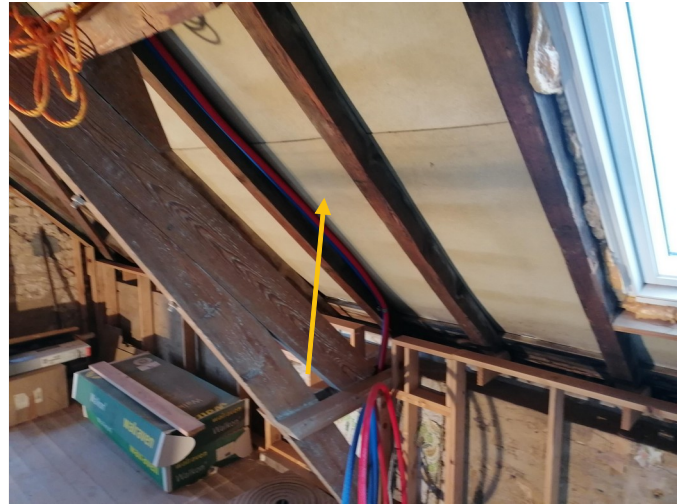
Eindbeoordeling materiaalrisico	Verhoogd materiaalrisico en/of verhoogde kans op vezelvrijgave
---------------------------------	--

Gebondenheid	Categorie 1: hechtgebonden in oorsprong
Asbestsoort (vezeltype)	Crocidoliet aanwezig
Asbestconcentratie	Laag (< 50%)
Afschermingsgraad van het gehele materiaal	Geheel of deels (ook) vrij aan de binnenlucht
Toestand van het materiaal	Licht beschadigd, licht verweerd. Intact calciumsilicaatmateriaal of categorie III 'gebondenheid'

Beschrijving	Onderdak menuiseriet
Omgeving	Grenst aan binnen- en buitenlucht
Primaire drager	Schuin dak
Asbestmateriaal	Plaat, paneel, tablet - Type Menuiserite
Bindmiddel van asbestmateriaal	Cement
Gebondenheid op basis van bindmiddel	Hecht
Hoeveelheid (oppervlakte - dikte - aantal)	<ul style="list-style-type: none"><li>• 72,00 m<sup>2</sup> - 0,30 cm - 1 stuk</li></ul>
Totaal volume	0,216 m <sup>3</sup>
Eenvoudig bereikbaar	Nee <ul style="list-style-type: none"><li>• Het asbestmateriaal is bedekt (uitgezonderd laag verf, coating, behang, kunststof, textiel) en het wegnemen van het bedekkende materiaal kan niet zonder het bedekkende materiaal te beschadigen.</li></ul>
Bevestigingswijze	<ul style="list-style-type: none"><li>• Genageld, geniet</li></ul>
Identificatiemethode	Vaststelling zonder monsternamen
Destructieve handeling voor identificatie	Nee
Opmerking	onderdak hoofdvolume niet vernieuwd

Maatregelen nemen

- Zorg voor een veilig beheer en verwijder dit asbestmateriaal wanneer het bij werken eenvoudig bereikbaar wordt. Controleer de toestand jaarlijks op wijzigingen.

- Eenvoudige handelingen: mag via doe-het-zelf of door werknemer(s) met opleidingsattest eenvoudige handelingen  
Bij voorkeur werken te laten uitvoeren door een aannemer met een opleidingsattest eenvoudige handelingen.

Indien u de werken zelf uitvoert: mits voorzorg, (bevochtigen voor afnemen) en zonder breken en zeker uzelf te beschermen met ppf3 masker, wegwerphandschoenen, afwasbaar schoeisel en overall type Tyveck 5/6

Dubbel verpakt af te voeren naar een erkend afvalpunt.

Uit te voeren door een erkend asbestverwijderaar indien bovenstaande criteria worden overschreden.

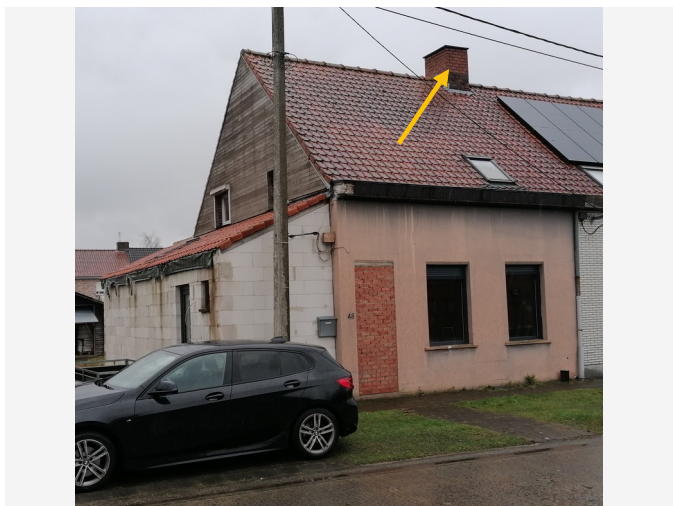
Situeringfoto

**Reden:** Het te onderzoeken materiaal situeert zich hoger dan 3,50 m te rekenen vanaf een veilige ondergrond

**Uitleg van de asbestdeskundige:** Te hoog om veilig te kunnen inspecteren.

(Asbest)materiaal	Rookgaskanaal
Karakterisatie	Asbest (verdacht)
Primaire drager	HVAC infrastructuur en uitrusting

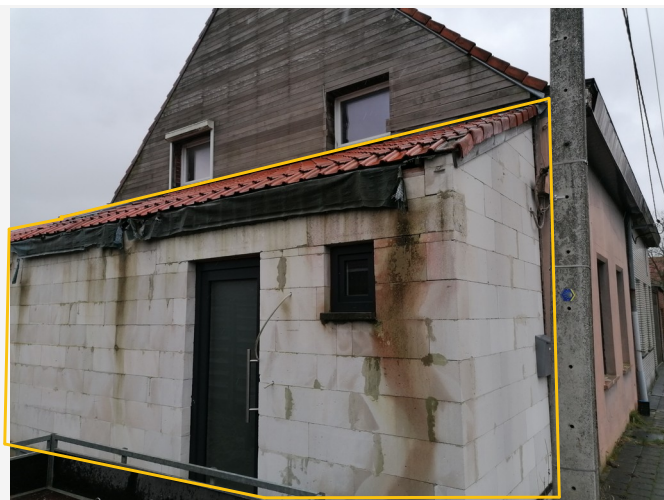
*Situeringfoto*

**Bouwjaar:** 2021

*Constructies gebouwd vanaf 2001 moeten niet onderzocht worden*

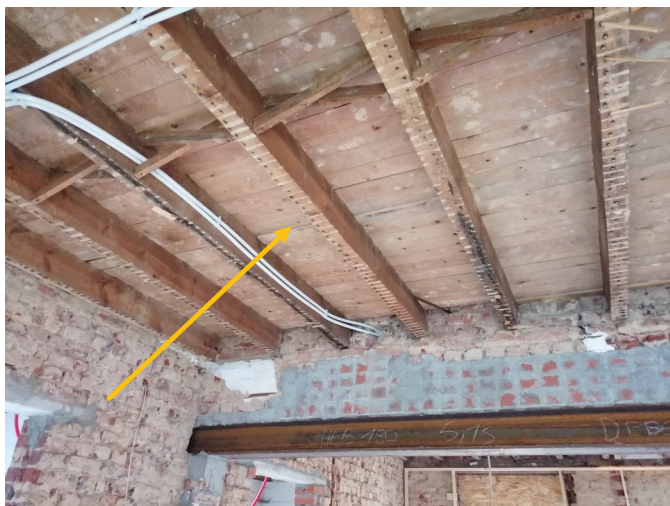
Vrije foto

geen gepleisterde plafonds aanwezig - geen staalname
