Asbestinventarisatetest

Ridderstraat 19, 1930 Zaventem

Attestnummer : 20250306-000111.000

Uitgegeven op : 06.03.2025

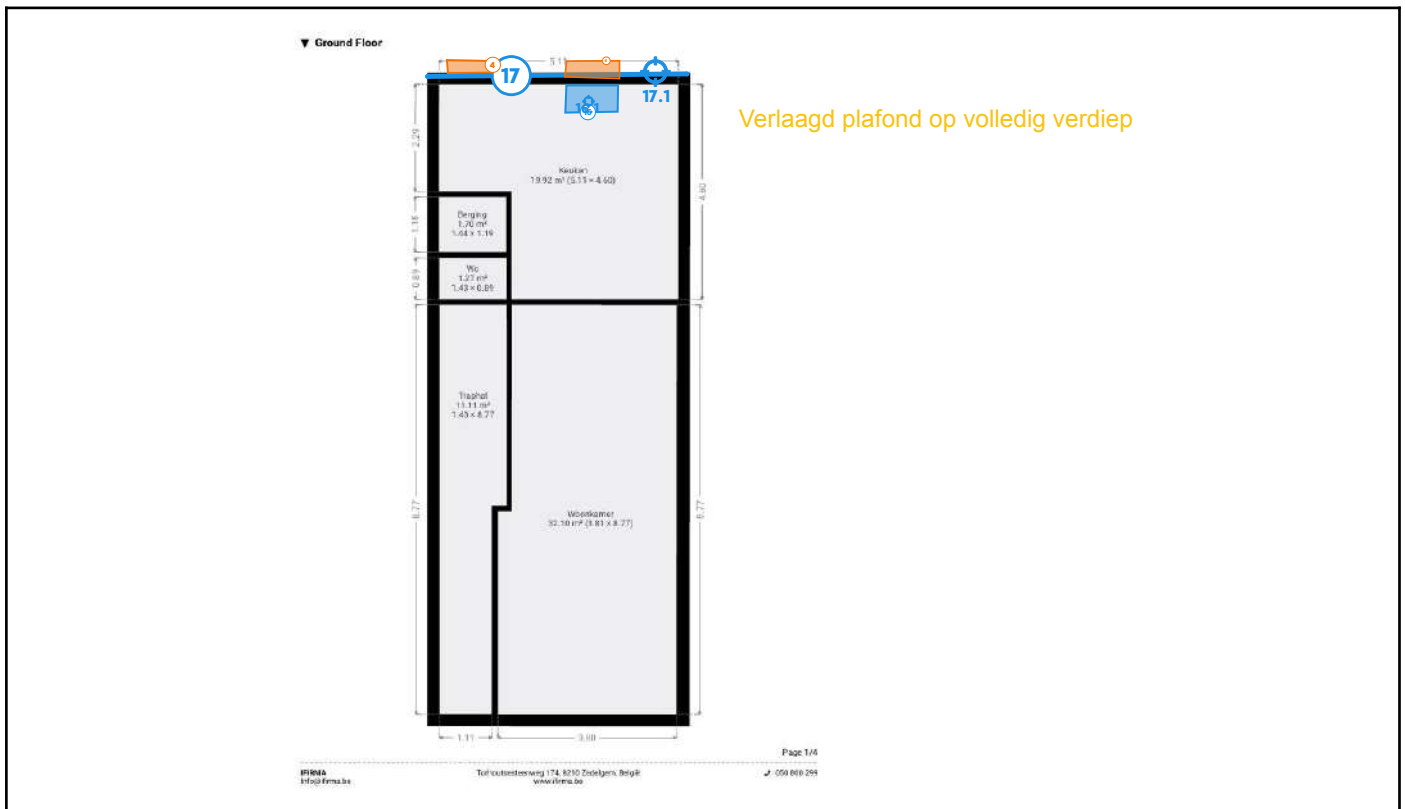
Plan 1.2: Grondplan +0

Beschrijving	Type	Actie
4. Dorpel in asbestcement - Exterieur keuken	Asbestmateriaal	Verwijderen
6. Vensterbank in asbestcement - Exterieur Keuken	Asbestmateriaal	Verwijderen
11. Verlaagde/valse plafonds (Achterliggende lagen)	Advies	-
16. Coating spoelbak - Keuken	Geen asbest	-
16.1 Code: 108504 - 2	Puntmonster	-
17. Crepi - Achtergevel +0/tuinmuur	Geen asbest	-
17.1 Code: 108504 - 3	Mengmonster	-

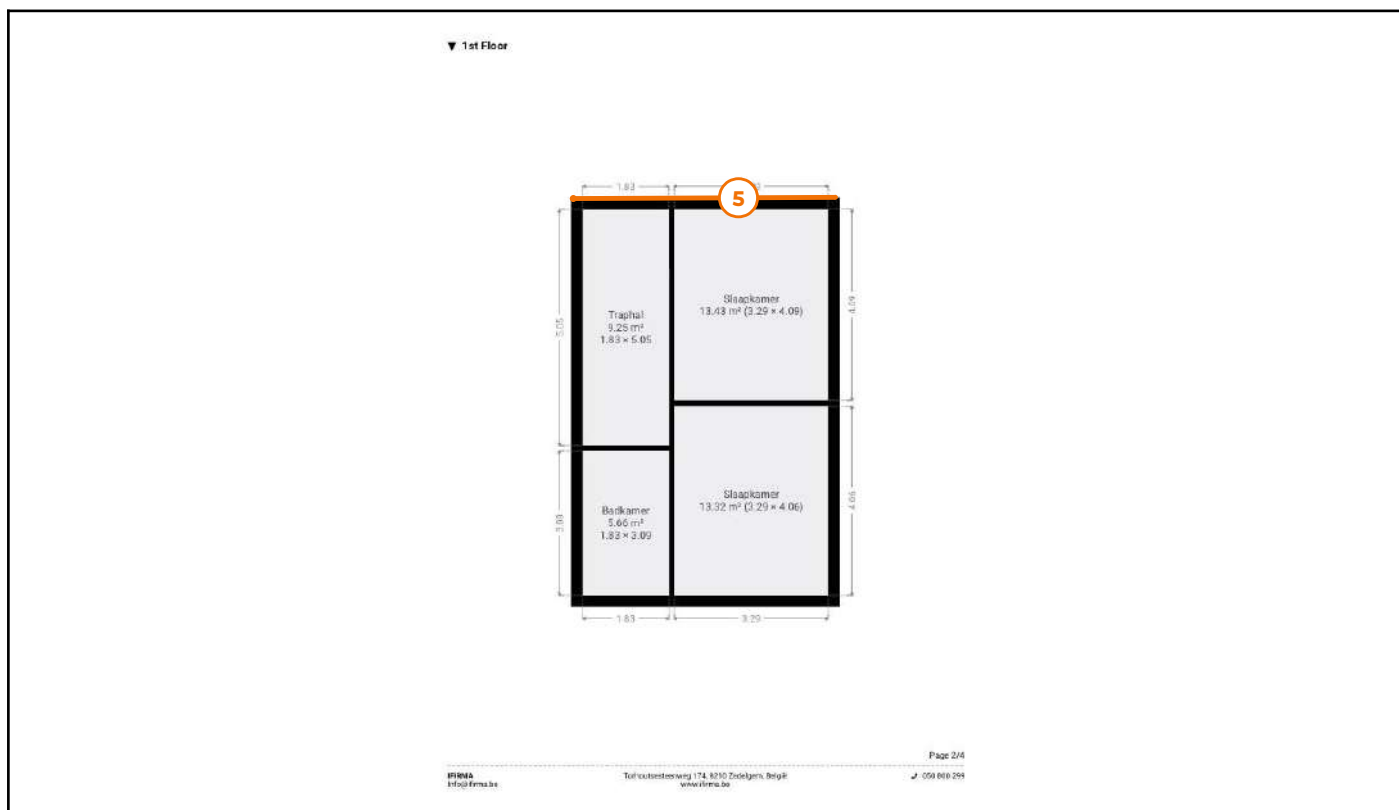
Plan 1.6: Grondplan +1

Beschrijving	Type	Actie
5. Leien - Achtergevel +1	Asbestmateriaal	Verwijderen

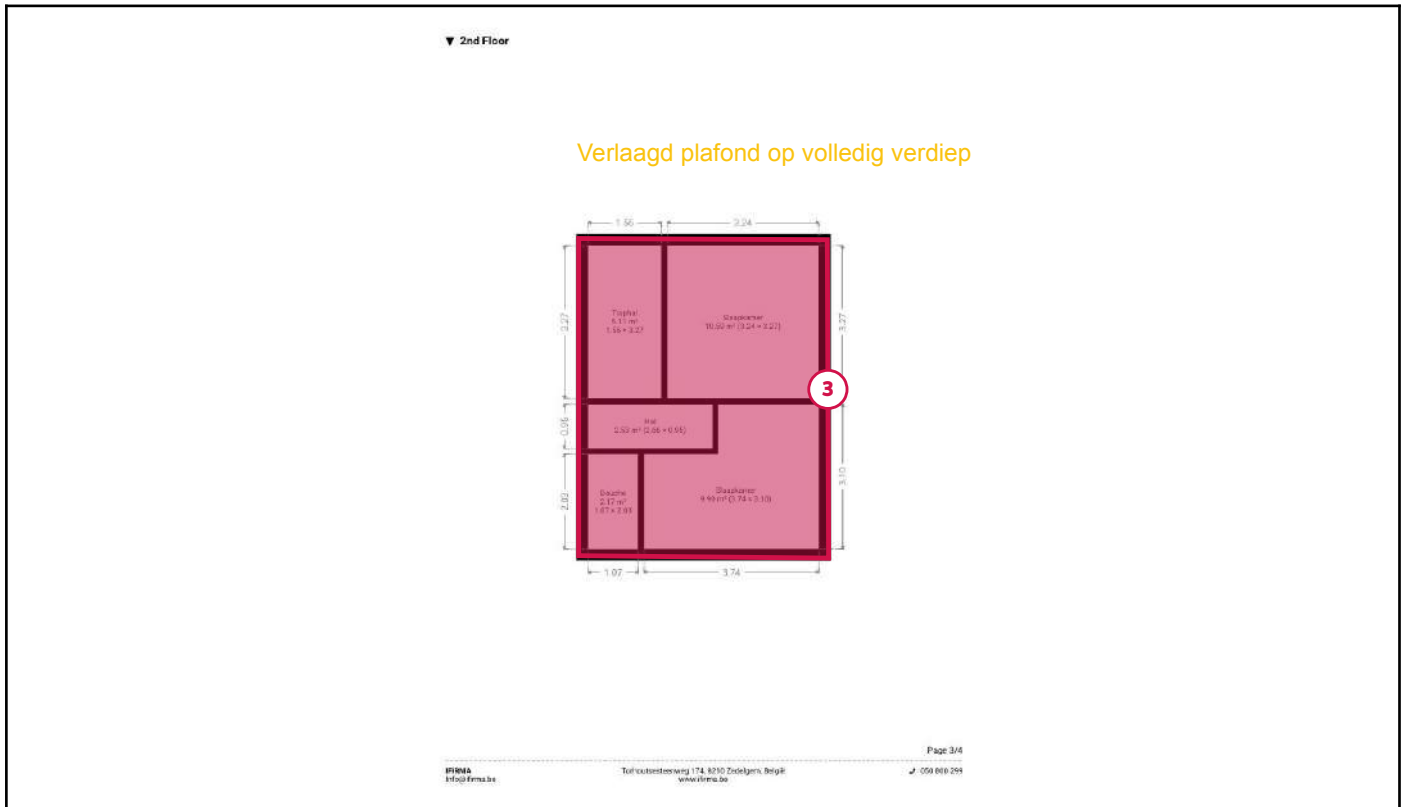
Plan 1.7: Grondplan +2

Beschrijving	Type	Actie
3. Leien - Schuin dak woning	Asbestmateriaal	Dringend verwijderen
11. Verlaagde/valse plafonds (Achterliggende lagen)	Advies	-

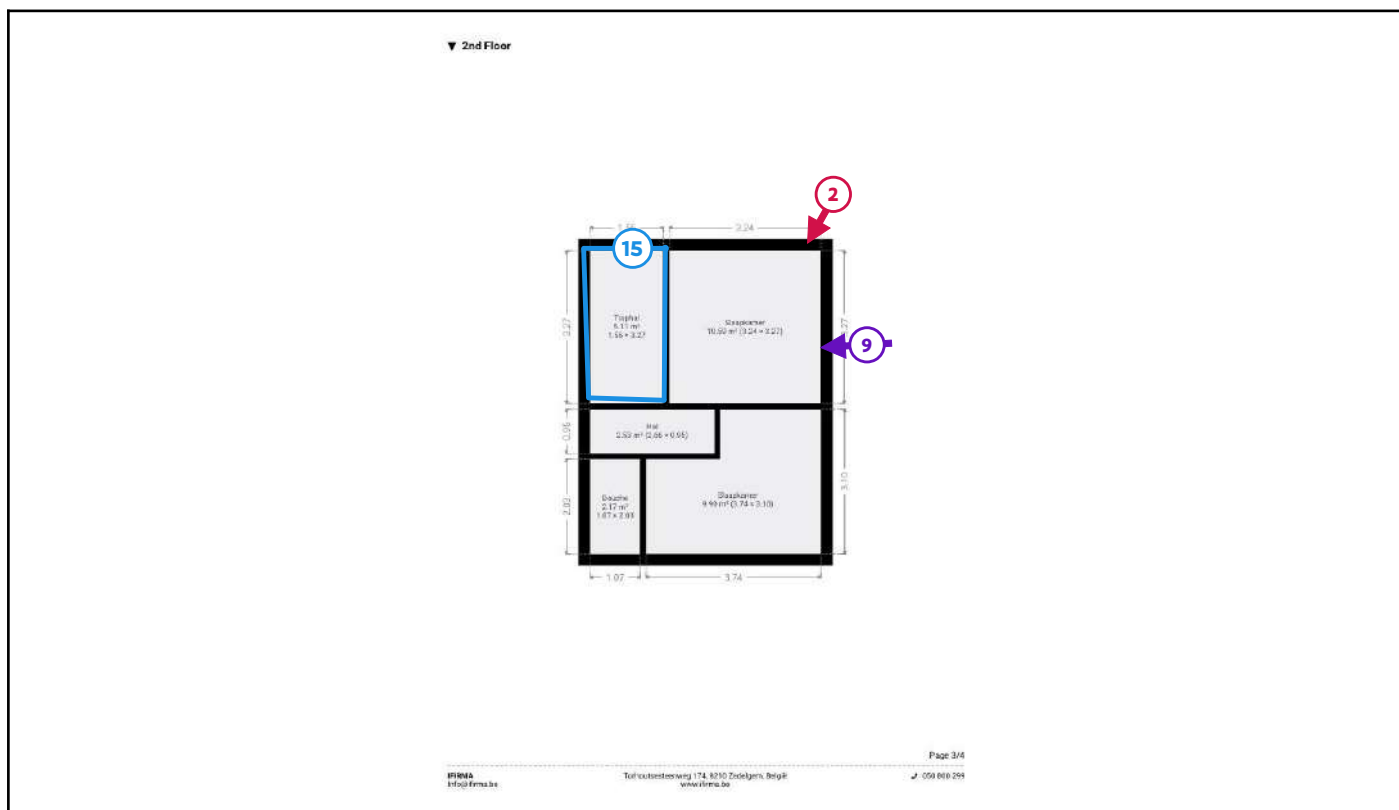
Plan 1.8: Grondplan +2

Beschrijving	Type	Actie
2. Ieën - Afval (in de dakgoot achteraan)	Asbestmateriaal	Dringend verwijderen
9. Schouw(en) - Hoger dan 3,5 meter	Beperking	-
15. Pleisterwerk - Muren (Residentieel)	Geen asbest	-

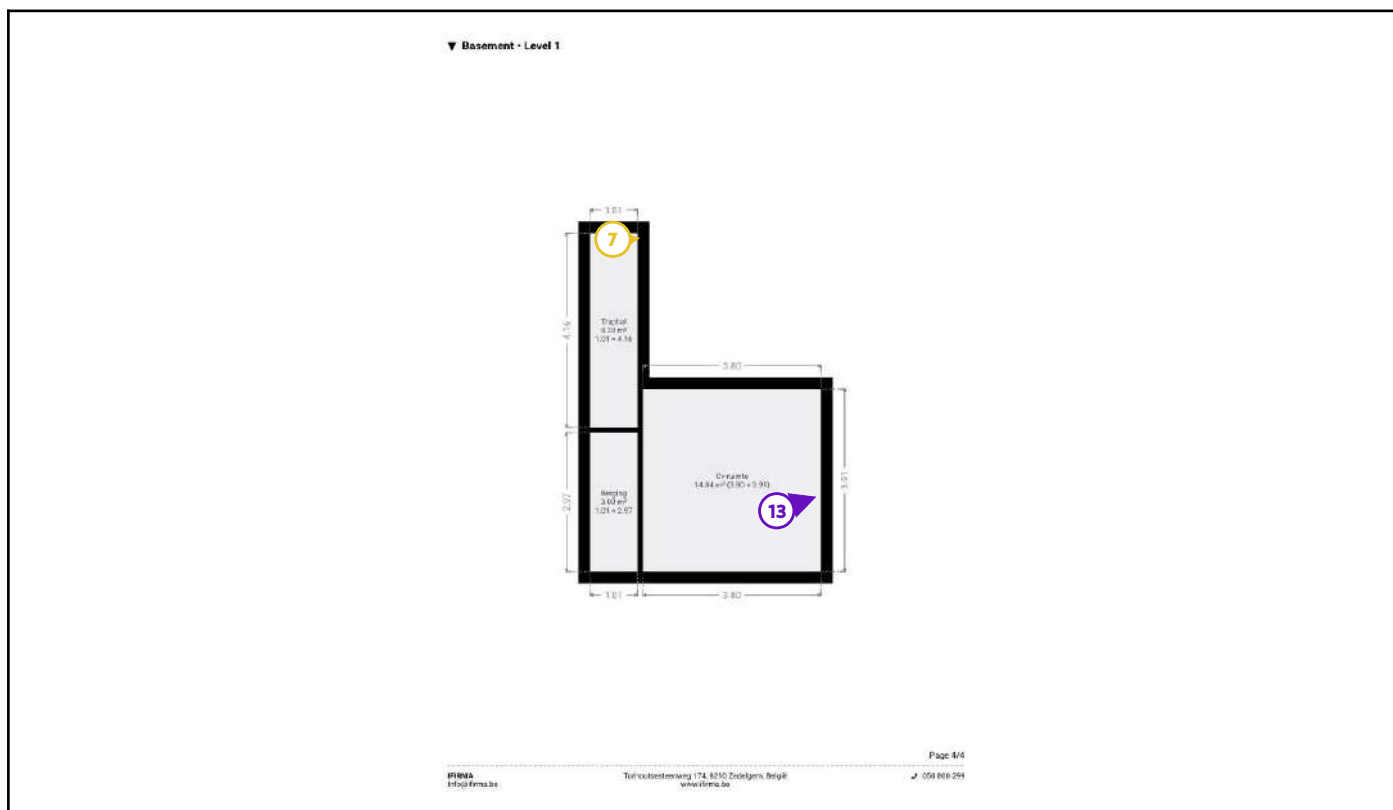
Plan 1.10: Grondplan Kelder

Beschrijving	Type	Actie
7. Schakelaar in bakeliet - Kelderberging	Asbestmateriaal	Zorgvuldig beheren
13. Verwarmingsketel (Na 2001)	Advies	-

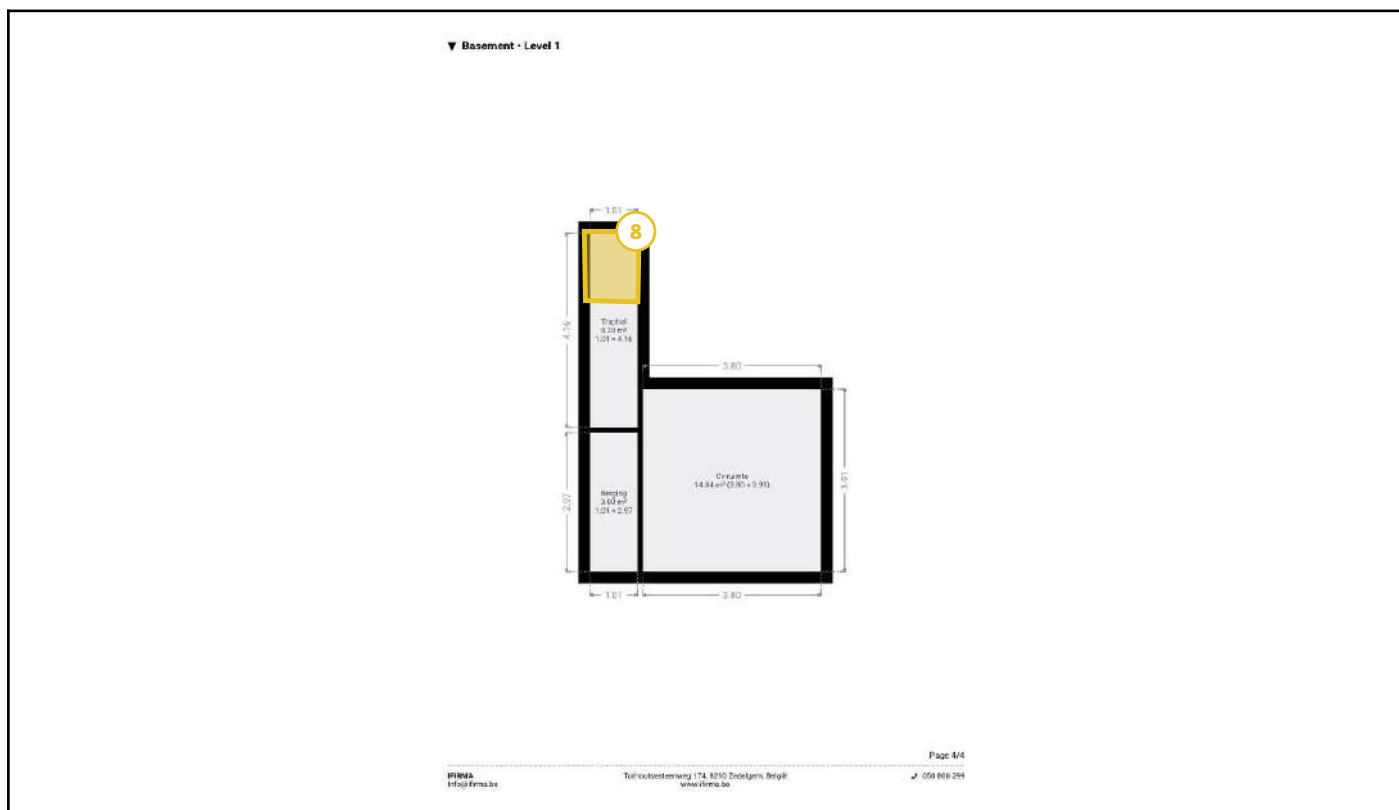
Plan 1.11: Grondplan Kelder

Beschrijving	Type	Actie
8. Wandpanelen - Keldertrap	Asbestmateriaal	Zorgvuldig beheren

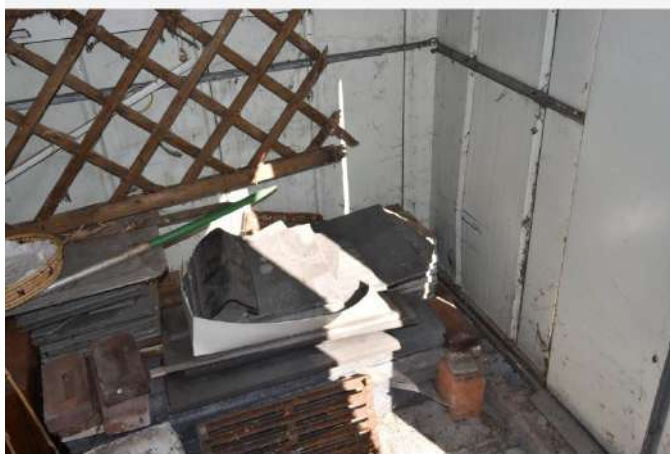
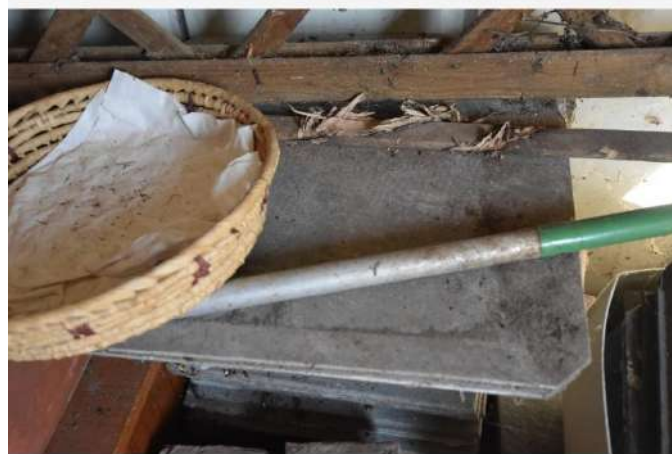
Het asbestmateriaal valt onder de mijlpaal van 2040.

Beschrijving	leien - Tuinberging
Type afvalstof	Betreft stock-voorraad of gedemonteerde asbestmaterialen
Aanwezige resten	Geen resten aanwezig
Omgeving	Binnen
Primaire drager	Onderdelen - stock
Asbestmaterialen	<ul style="list-style-type: none">Dak- en gevelbekleding - Lei, shingle
Bindmiddel van asbestmateriaal	Cement
Gebondenheid op basis van bindmiddel	Hecht
Hoeveelheid (gewicht - aantal)	<ul style="list-style-type: none">10,00 kg - 1 stuk
Totaal gewicht	10,00 kg
Eenvoudig bereikbaar	Ja
Identificatiemethode	Vaststelling zonder monsternamen
Opmerking

- Scherm in afwachting van verwijdering het asbestafval af van luchtstromingen en verstoring: bijvoorbeeld door het te verpakken, te fixeren, af te dekken, signalisatie - afbakening aan te brengen,
- Verwijder het asbestafval.
- Vermijd het bewerken of het intensief betreden (belopen, rijden, ...) van de verontreinigde zone. Is dit niet mogelijk vraag dan advies aan een erkend bodemsaneringsdeskundige voor verdere maatregelen.

Wij adviseren om dit te laten verwijderen door een aannemer met opleidingsattest eenvoudige handelingen.

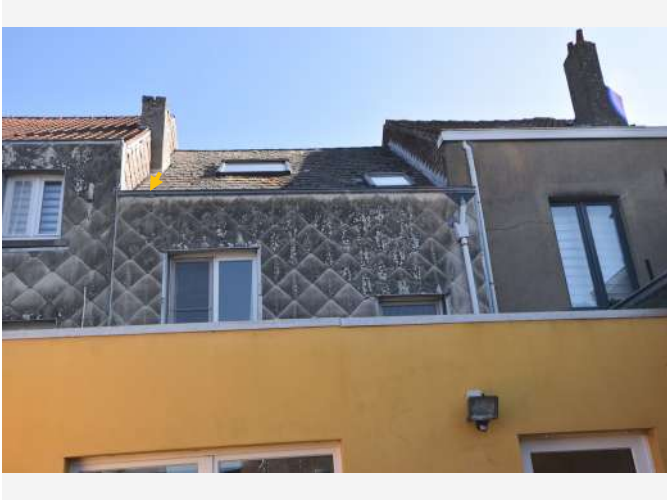
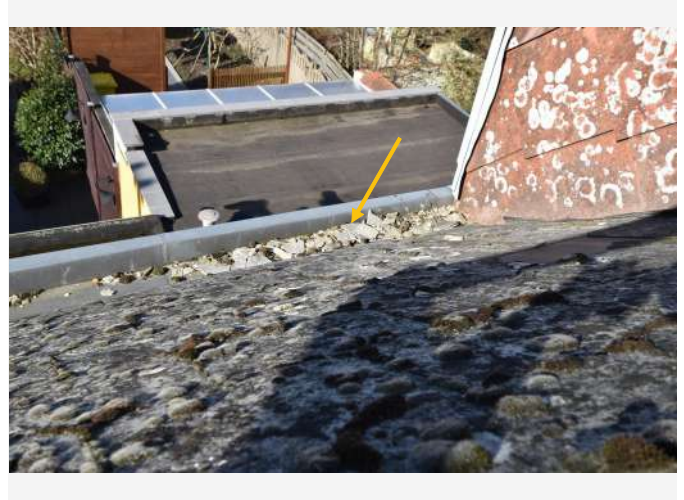
Fiche 2: leien - Afval (in de dakgoot achteraan)

Het asbestmateriaal valt onder de mijlpaal van 2040.

Beschrijving	leien - Afval (in de dakgoot achteraan)
Type afvalstof	Betreft resten (contaminatie) van verwerking of beschadiging
Type resten (contaminatie)	<ul style="list-style-type: none">• Stukken, fragmenten (los, opliggend)
Besmette materialen	<ul style="list-style-type: none">• Geen (er is geen vermenging met ander materiaal)
Bron van de resten	Leien op het dak
Omgeving	Buiten
Primaire drager	Infrastructuur hemelwater (opvang en afvoer)
Gebondenheid resten	Hecht
Hoeveelheid (gewicht - aantal)	<ul style="list-style-type: none">• 1,00 kg - 1 stuk
Totaal gewicht	1,00 kg
Eenvoudig bereikbaar	Ja
Identificatiemethode	Vaststelling zonder monstername
Opmerking

- Scherm in afwachting van verwijdering het asbestafval af van luchtstromingen en verstoring: bijvoorbeeld door het te verpakken, te fixeren, af te dekken, signalisatie - afbakening aan te brengen,
- Verwijder het asbestafval.
- Vermijd het bewerken of het intensief betreden (belopen, rijden, ...) van de verontreinigde zone. Is dit niet mogelijk vraag dan advies aan een erkend bodemsaneringsdeskundige voor verdere maatregelen.

Wij adviseren om dit te laten verwijderen door een aannemer met opleidingsattest eenvoudige handelingen.

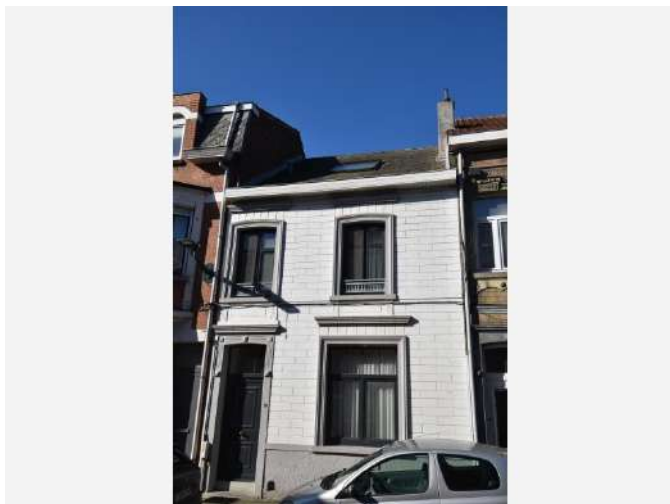
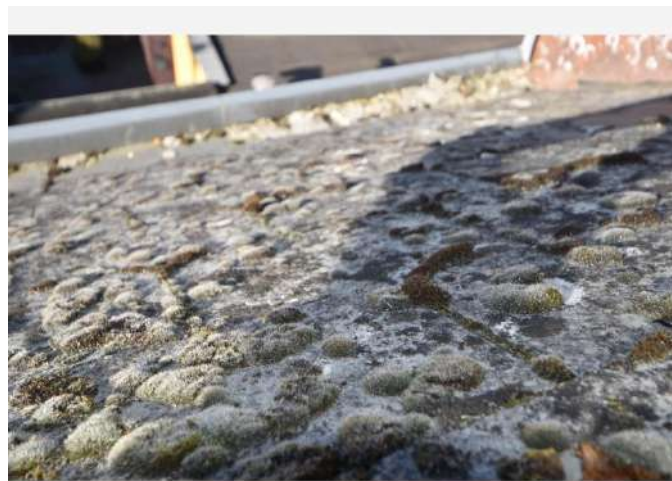
Het asbestmateriaal valt onder de mijlpaal van 2034.

Beschrijving	Leien - Schuin dak woning
Omgeving	Grenst aan binnen- en buitenlucht
Primaire drager	Schuin dak
Asbestmateriaal	Dak- en gevelbekleding - Lei, shingle
Bindmiddel van asbestmateriaal	Cement
Gebondenheid op basis van bindmiddel	Hecht
Hoeveelheid (oppervlakte - aantal)	<ul style="list-style-type: none">• 55,00 m² - 1 stuk
Totale oppervlakte	55,00 m ²
Eenvoudig bereikbaar	Ja
Bevestigingswijze	<ul style="list-style-type: none">• Geklemd• Genageld, geniet
Identificatiemethode	Vaststelling zonder monsternamen
Destructieve handeling voor identificatie	Nee

- Scherm in afwachting van verwijdering het asbestmateriaal af van luchtstromingen en verstoring: bijvoorbeeld door het te verpakken, te fixeren, af te dekken, signalisatie - afbakening aan te brengen, ...
- Verwijder dit asbestmateriaal zo snel mogelijk. Volg de toestand goed op.
- Hemelwater dat afspoelt van asbestcement daken of gevels kan asbestdeeltjes bevatten. Gebruik het enkel voor gesloten circuits (bv. spoelen toiletten). Reinig na het vervangen van het dak of de gevel de dakgoten en regenwaterput of -ton om asbesthoudend sediment of slib te verwijderen

Wij adviseren om dit te laten verwijderen door een aannemer met opleidingsattest eenvoudige handelingen.

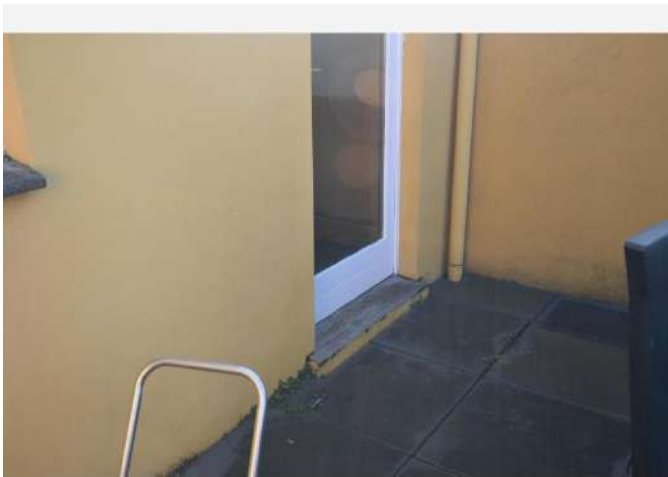
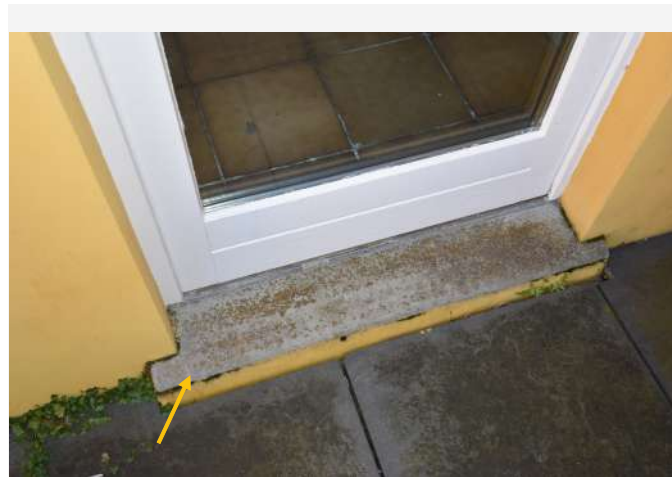
Beschrijving	Dorpel in asbestcement - Exterieur keuken
Omgeving	Buiten
Primaire drager	Wandopening verticaal (raam, deur, ...)
Asbestmateriaal	Plaat, paneel, tablet - Generiek
Bindmiddel van asbestmateriaal	Cement
Gebondenheid op basis van bindmiddel	Hecht
Hoeveelheid (oppervlakte - dikte - aantal)	• 0,08 m ² - 3,00 cm - 1 stuk
Totaal volume	0,002 m ³
Eenvoudig bereikbaar	Ja
Bevestigingswijze	• Verlijmd, ingegoten, versmeerd
Identificatiemethode	Vaststelling zonder monsternamen
Destructieve handeling voor identificatie	Nee

U moet de toepassing tijdens en voor de verwijdering bevochtigen en/of fixeren. Dek de vloer en niet-verplaatsbare meubels aan de binnenzijde af met een folie. Vraag (niet-beschermde) derden niet in de buurt te komen.

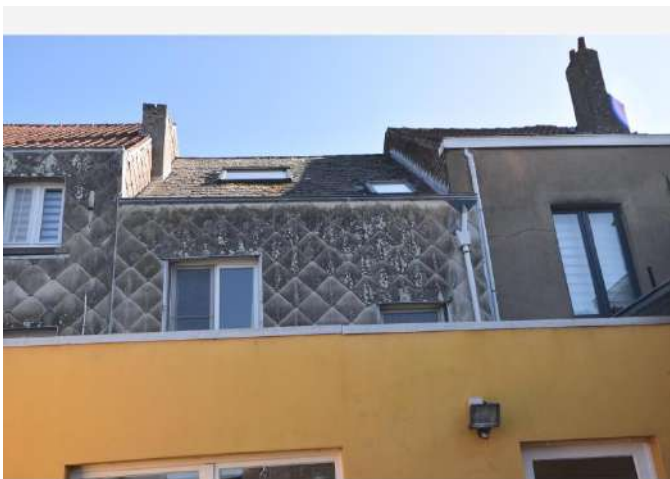
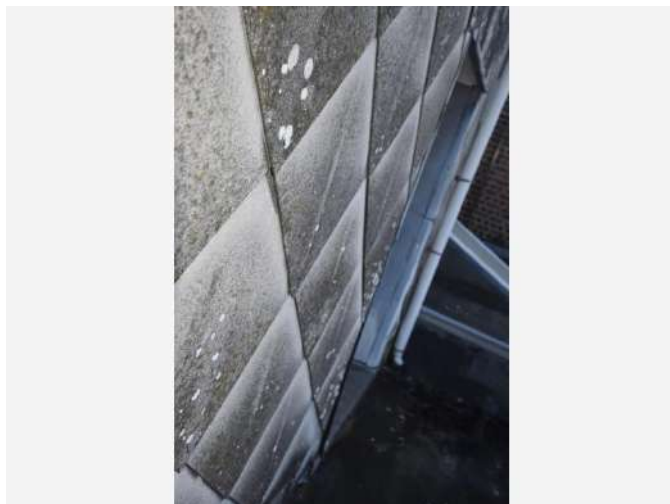
Beschrijving	Leien - Achtergevel +1
Omgeving	Buiten
Primaire drager	Wand buitenschil
Asbestmateriaal	Dak- en gevelbekleding - Lei, shingle
Bindmiddel van asbestmateriaal	Cement
Gebondenheid op basis van bindmiddel	Hecht
Hoeveelheid (oppervlakte - aantal)	<ul style="list-style-type: none">• 14,00 m² - 1 stuk
Totale oppervlakte	14,00 m ²
Eenvoudig bereikbaar	Ja
Bevestigingswijze	<ul style="list-style-type: none">• Geklemd• Genageld, geniet
Identificatiemethode	Vaststelling zonder monsternamen
Destructieve handeling voor identificatie	Nee

U moet de toepassing tijdens en voor de verwijdering bevochtigen en/of fixeren. Dek de vloer en niet-verplaatsbare meubels aan de binnenzijde af met een folie. Vraag (niet-beschermde) derden niet in de buurt te komen.

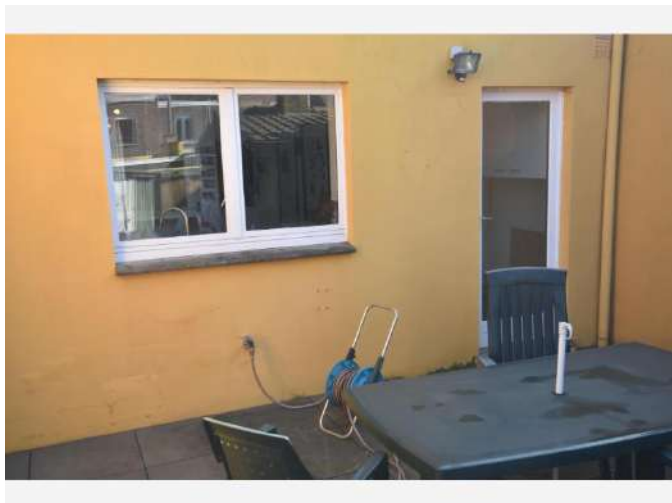
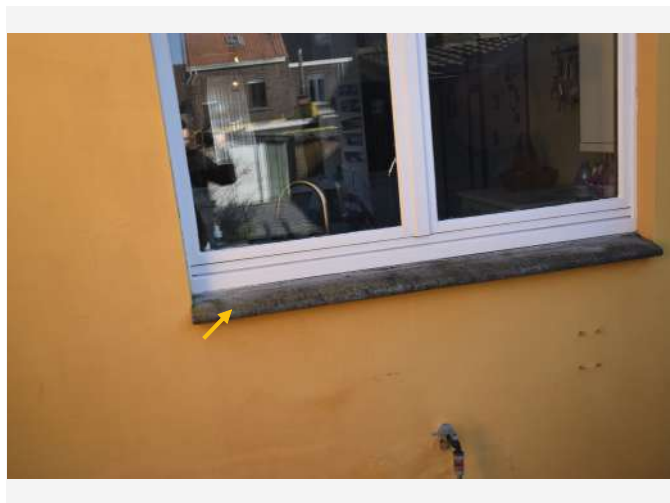
Beschrijving	Vensterbank in asbestcement - Exterieur Keuken
Omgeving	Buiten
Primaire drager	Wandopening verticaal (raam, deur, ...)
Asbestmateriaal	Plaat, paneel, tablet - Generiek
Bindmiddel van asbestmateriaal	Cement
Gebondenheid op basis van bindmiddel	Hecht
Hoeveelheid (oppervlakte - dikte - aantal)	• 0,10 m ² - 3,00 cm - 1 stuk
Totaal volume	0,003 m ³
Eenvoudig bereikbaar	Ja
Bevestigingswijze	• Verlijmd, ingegoten, versmeerd
Identificatiemethode	Vaststelling zonder monstername
Destructieve handeling voor identificatie	Nee

U moet de toepassing tijdens en voor de verwijdering bevochtigen en/of fixeren. Dek de vloer en niet-verplaatsbare meubels aan de binnenzijde af met een folie. Vraag (niet-beschermde) derden niet in de buurt te komen.

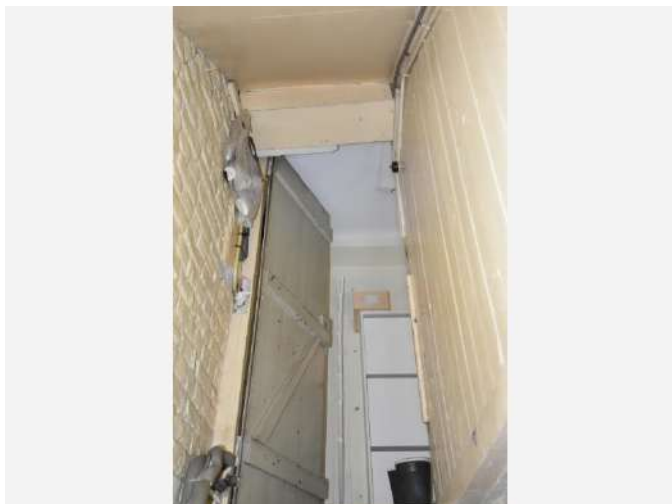
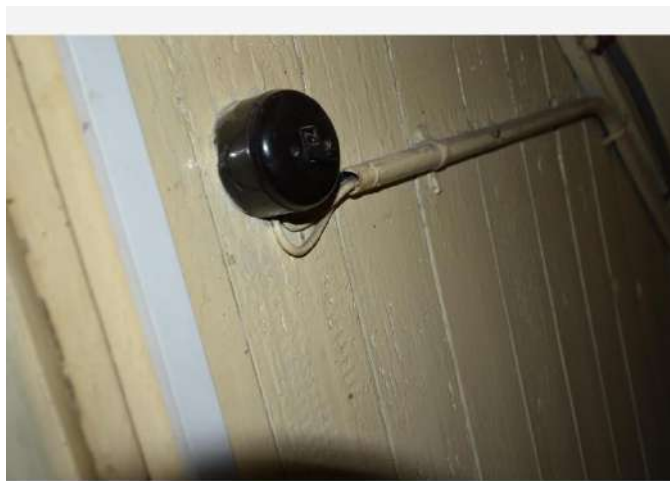
Beschrijving	Schakelaar in bakeliet - Kelderberging
Omgeving	Binnen
Primaire drager	Communicatie en elektrische infrastructuur en uitrusting
Asbestmateriaal	Plaat, paneel, tablet - Type Bakeliet
Bindmiddel van asbestmateriaal	Kunststof of -hars
Gebondenheid op basis van bindmiddel	Hecht
Hoeveelheid (oppervlakte - dikte - aantal)	<ul style="list-style-type: none">• 0,05 m² - 0,40 cm - 1 stuk
Totaal volume	< 0,001 m ³
Eenvoudig bereikbaar	Ja
Bevestigingswijze	<ul style="list-style-type: none">• Geschroefd
Identificatiemethode	Vaststelling zonder monstername
Destructieve handeling voor identificatie	Nee

U moet de toepassing tijdens en voor de verwijdering bevochtigen en/of fixeren. Dek de vloer en niet-verplaatsbare meubels af met een folie. Sluit steeds alle ramen en deuren, schakel ventilatiesystemen even uit, en vraag (niet-beschermde) derden de woning te verlaten.

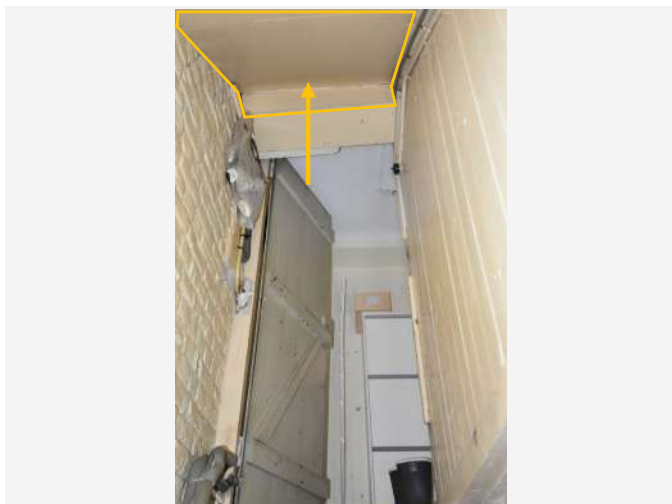
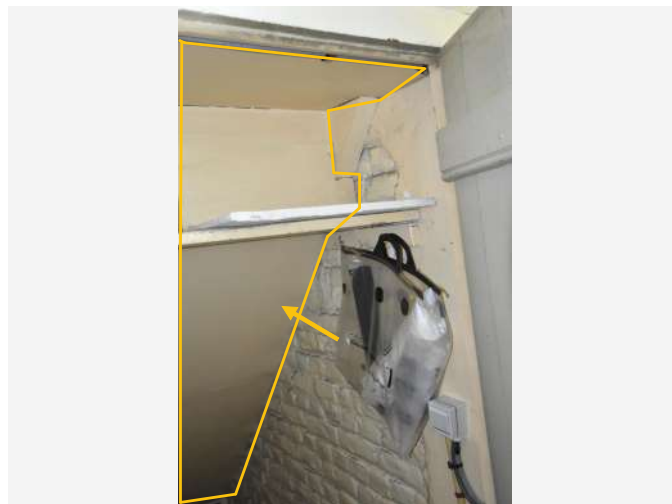
Beschrijving	Wandpanelen - Keldertrap
Omgeving	Binnen
Primaire drager	Plafond
Asbestmateriaal	Plaat, paneel, tablet - Generiek
Bindmiddel van asbestmateriaal	Cement
Gebondenheid op basis van bindmiddel	Hecht
Hoeveelheid (oppervlakte - dikte - aantal)	<ul style="list-style-type: none">• 2,00 m² - 0,40 cm - 1 stuk
Totaal volume	0,008 m ³
Eenvoudig bereikbaar	Ja
Bevestigingswijze	<ul style="list-style-type: none">• Genageld, geniet
Identificatiemethode	Vaststelling zonder monsternamen
Destructieve handeling voor identificatie	Nee
