# Asbestinventarisatetest

Betlehem 65, 8930 Mene

Attestnummer : 20240906-000184.000

Uitgegeven op : 06.09.2024

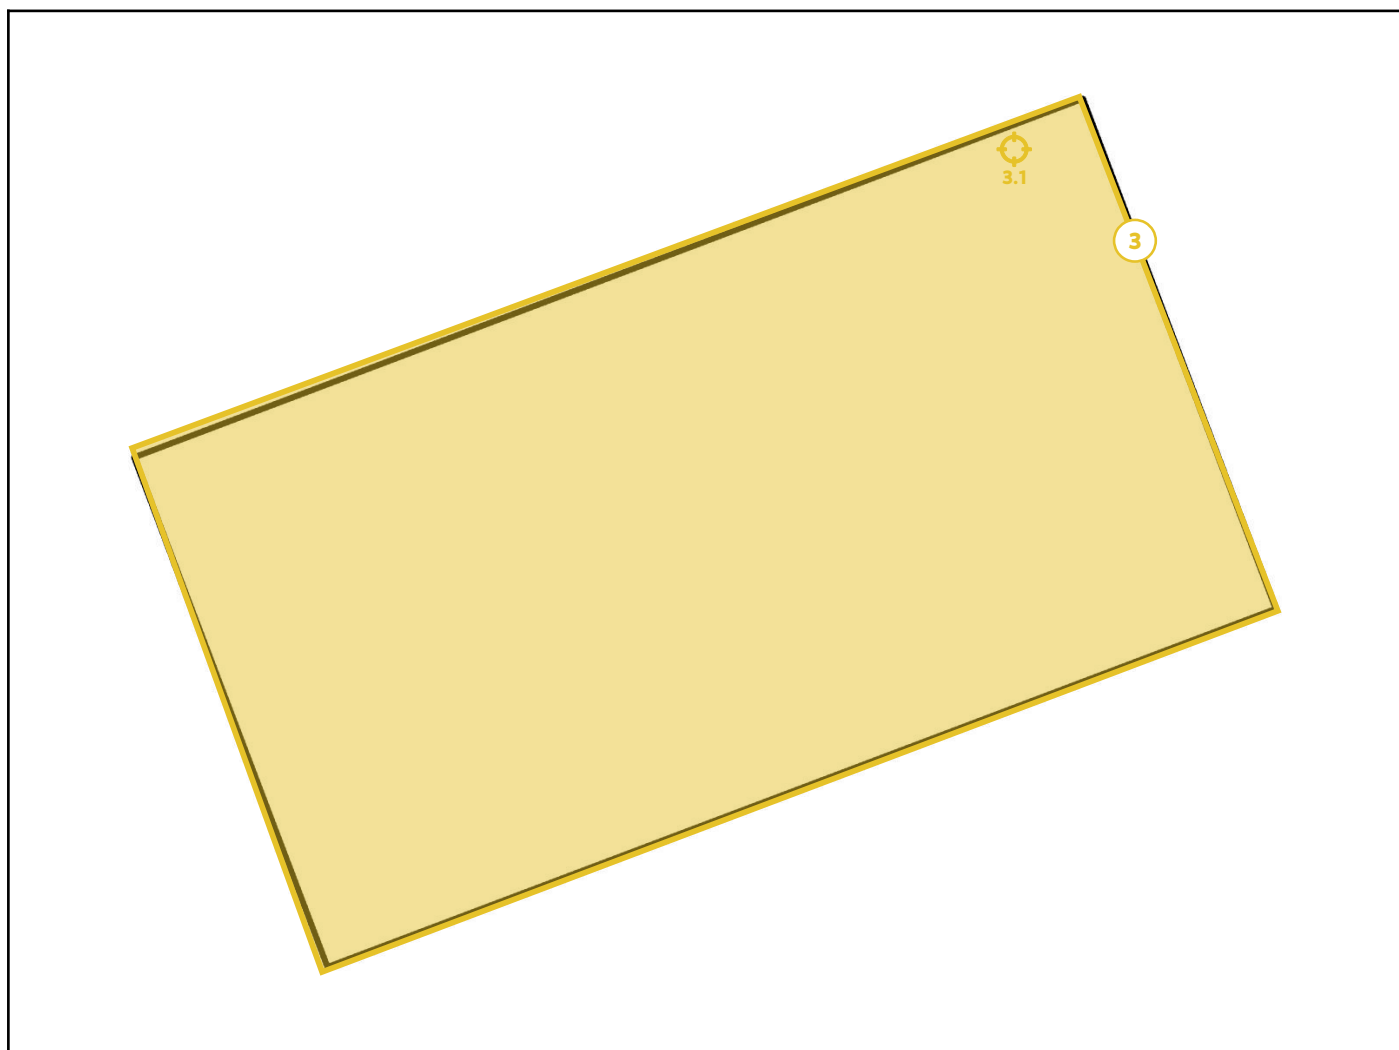
## Plan 1.4: Hoofdgebouw plan

Beschrijving	Type	Actie
3. Onderdakplaten - Dak	Asbestmateriaal	Zorgvuldig beheren
3.1 Code: 97220 - 3	Puntmonster	-

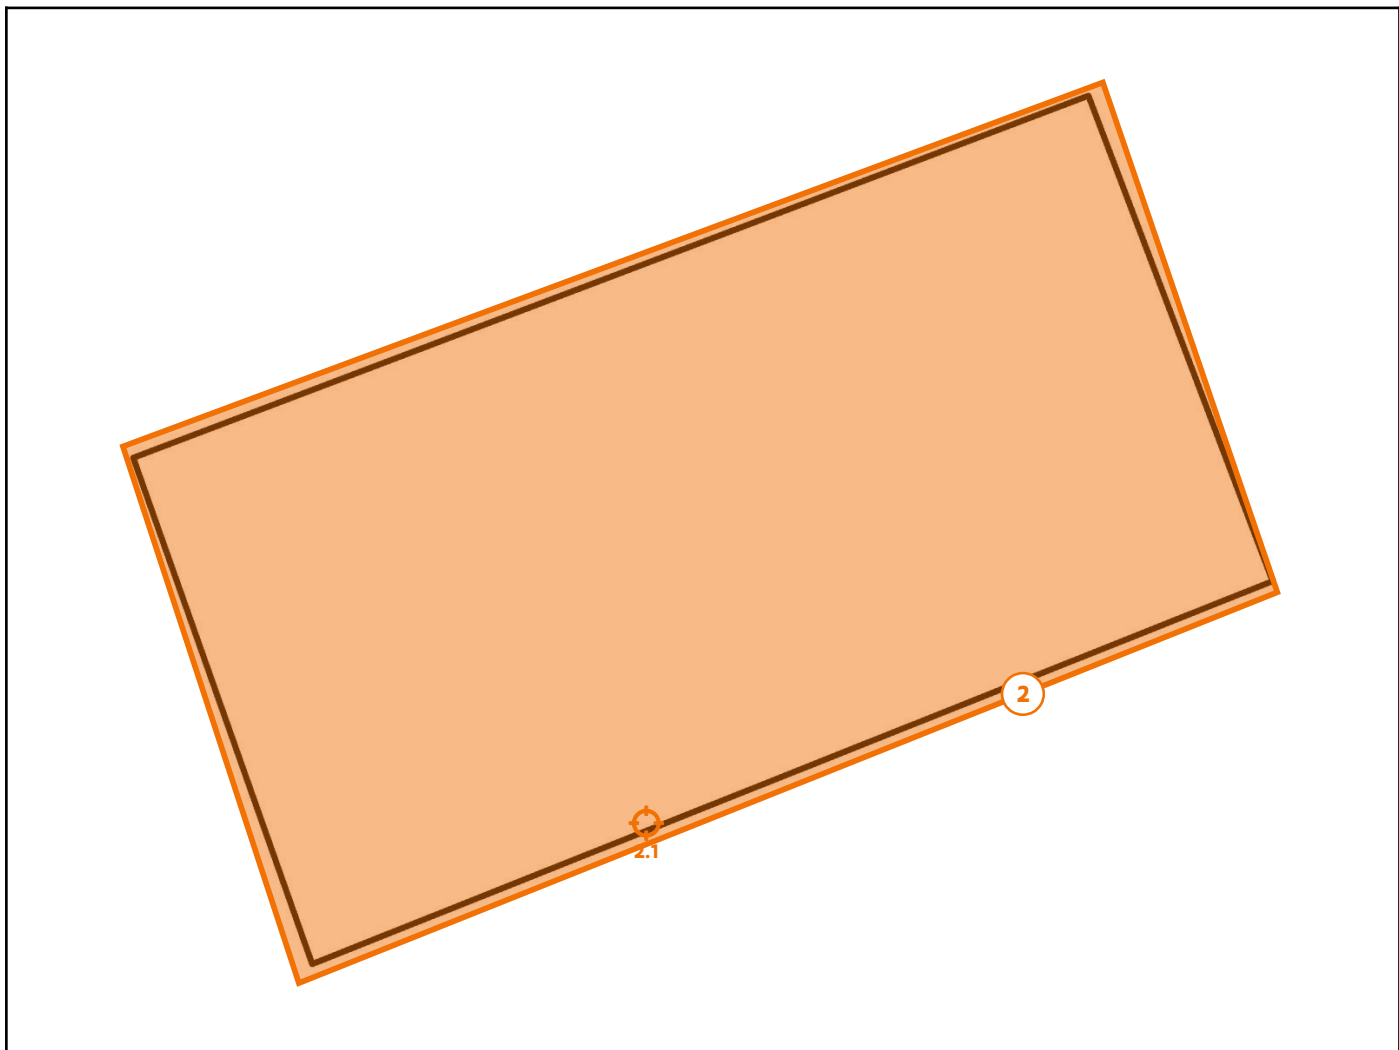
## Plan 2.1: Garage

Beschrijving	Type	Actie
2. Golfplaten - Dak Garage	Asbestmateriaal	<a href="#">Verwijderen</a>
2.1 Code: 97220 - 4	Puntmonster	-

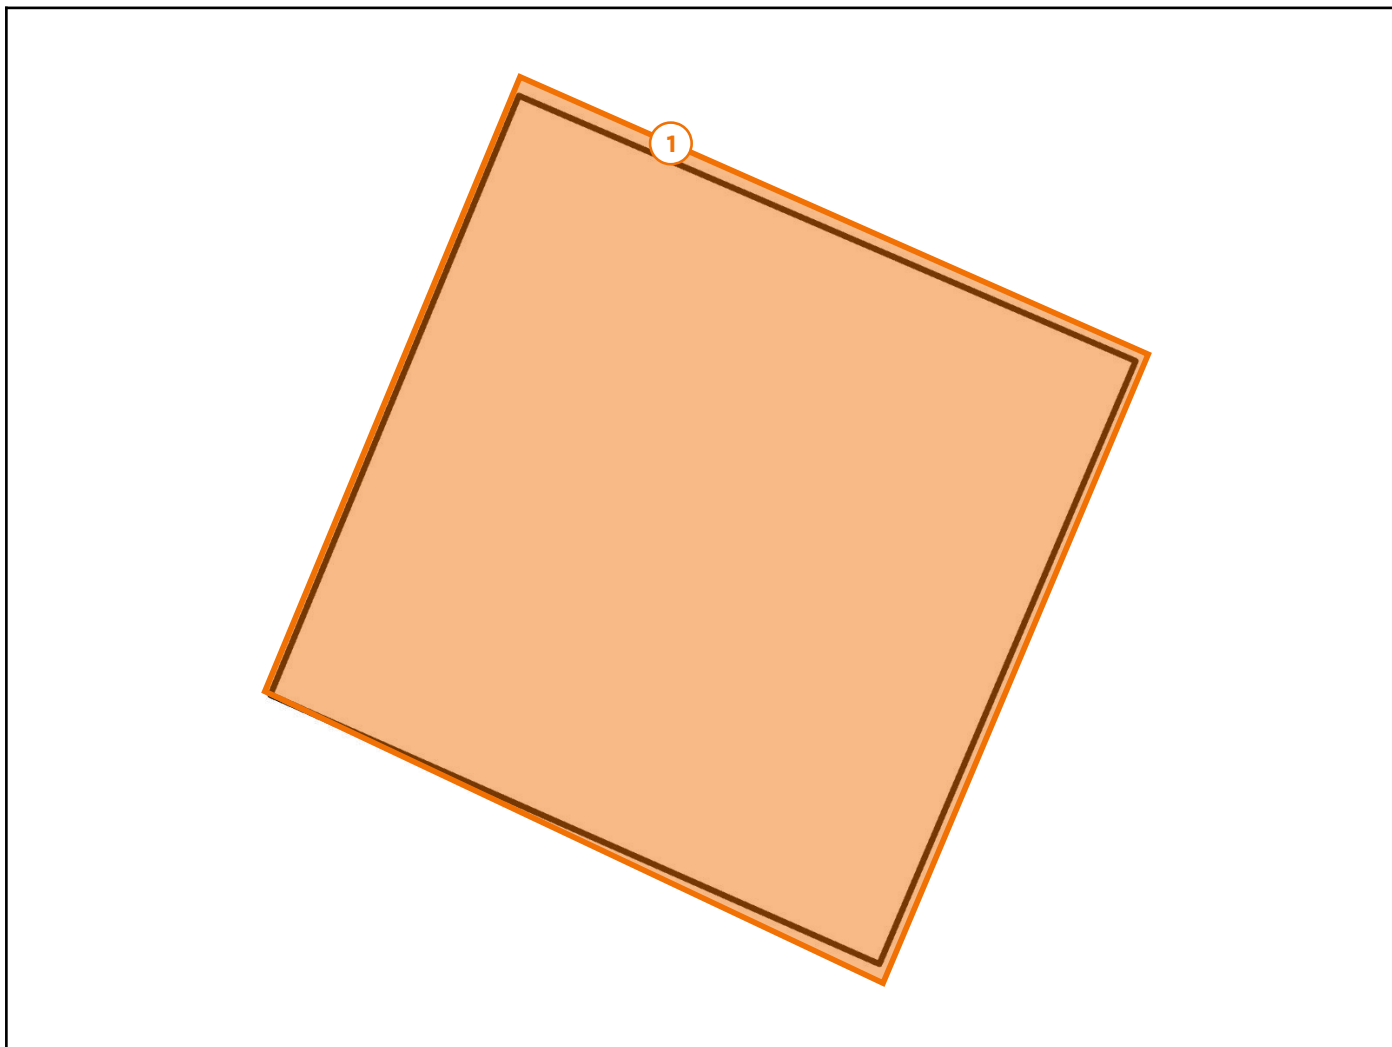
## Plan 3.1: Tuinberging plan

Beschrijving	Type	Actie
1. Golfplaten - Dak Tuinberging	Asbestmateriaal	<a href="#">Verwijderen</a>

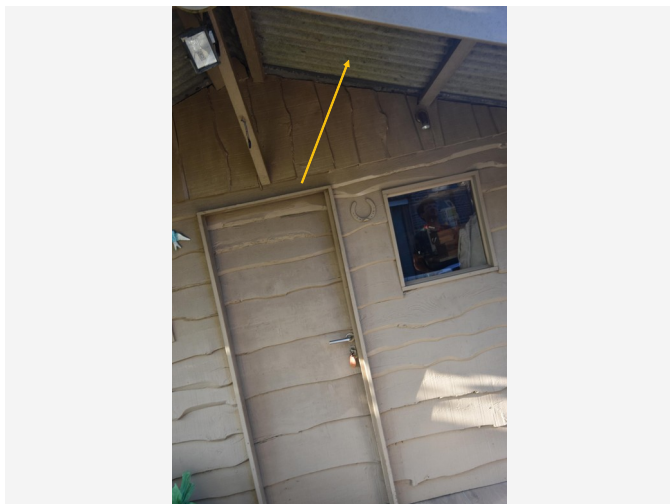
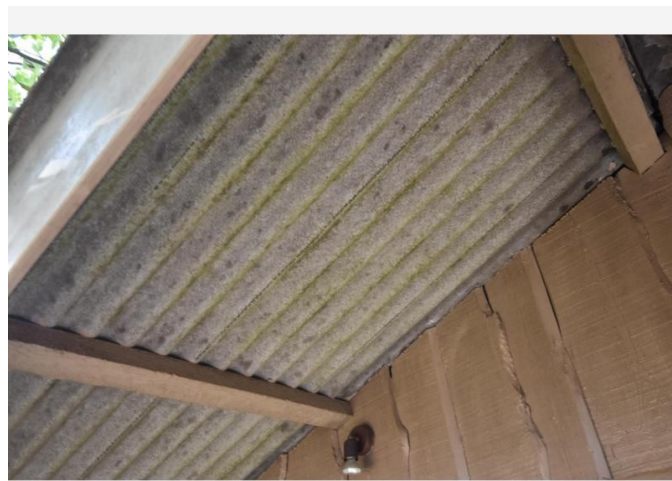
Overzichtsfoto

Detailfoto

Het asbestmateriaal valt onder de mijlpaal van 2034.

Verwijderen

Eindbeoordeling materiaalisico	Verhoogd materiaalisico en/of verhoogde kans op vezelvrijgave
Opmerking	Mos aanwezig. Aan binnenzijde volledig afgewerkt en niet waarneembaar.

Gebondenheid	Categorie 1: hechtgebonden in oorsprong
Asbestsoort (vezeltype)	Crocidoliet aanwezig
Asbestconcentratie	Laag (< 50%)
Afschermingsgraad van het gehele materiaal	Geheel of deels vrij aan de buitenlucht
Toestand van het materiaal	Matig beschadigd, matig verweerd

Beschrijving	Golfplaten - Dak Tuinberging
Omgeving	Buiten
Primaire drager	Schuin dak
Asbestmateriaal	Dak- en gevelbekleding - Golfplaat
Bindmiddel van asbestmateriaal	Cement
Gebondenheid op basis van bindmiddel	Hecht
Hoeveelheid (oppervlakte - aantal)	<ul style="list-style-type: none"><li>• 21,00 m<sup>2</sup> - 1 stuk</li></ul>
Totale oppervlakte	21,00 m <sup>2</sup>
Eenvoudig bereikbaar	Ja
Bevestigingswijze	<ul style="list-style-type: none"><li>• Geklemd</li><li>• Geschroefd</li></ul>
Identificatiemethode	Vaststelling zonder monsternamen
Destructieve handeling voor identificatie	Nee

- Scherm in afwachting van verwijdering het asbestmateriaal af van luchtstromingen en verstoring: bijvoorbeeld door het te verpakken, te fixeren, af te dekken, signalisatie - afbakening aan te brengen, ...
- Verwijder dit asbestmateriaal zo snel mogelijk. Volg de toestand goed op.
- Hemelwater dat afspoelt van asbestcement daken of gevels kan asbestdeeltjes bevatten. Gebruik het enkel voor gesloten circuits (bv. spoelen toiletten). Reinig na het vervangen van het dak of de gevel de dakgoten en regenwaterput of -ton om asbesthoudend sediment of slib te verwijderen

- Eenvoudige handelingen: mag via doe-het-zelf of door werknemer(s) met opleidingsattest eenvoudige handelingen
  - Dragen van de nodige beschermingsmiddelen (Mondmasker ffp3, handschoenen, tyvec). Indien mogelijk de ondervloer afdekken, golfplaten voorzichtig verwijderen, extra fixeren, niet breken, niet gooien, onmiddellijk verpakken of voorzichtig in container met asbest bag plaatsen.
  - Indien golfplaten in slechte staat zijn en kans bestaat op breken: Eenvoudige handelingen opgeleid personeel, alle werknemer(s) moeten wel beschikken over een opleidingsattest eenvoudige handelingen 8u.

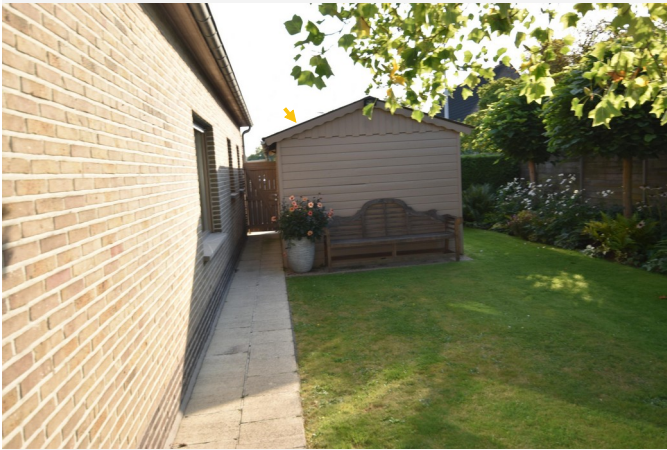
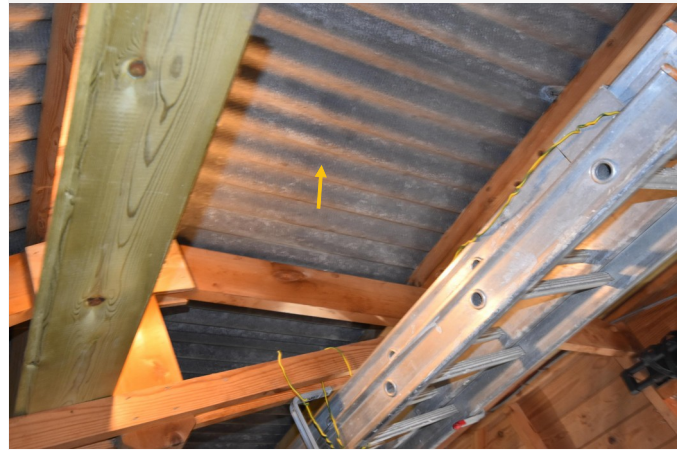
Overzichtsfoto

Detailfoto

Het asbestmateriaal valt onder de mijlpaal van 2034.

Verwijderen

Eindbeoordeling materiaalrisico	Verhoogd materiaalrisico en/of verhoogde kans op vezelvrijgave
Opmerking	Mos aanwezig. Ook waarneembaar aan binnenzijde.

Gebondenheid	Categorie 1: hechtgebonden in oorsprong
Asbestsoort (vezeltype)	Alleen chrysotiel
Asbestconcentratie	Laag (< 50%)
Afschermingsgraad van het gehele materiaal	Geheel of deels (ook) vrij aan de binnenlucht
Toestand van het materiaal	Matig beschadigd, matig verweerd

#	Type	Referentie	Resultaat
2.1	Puntmonster	97220 - 4	Chrysotiel

Beschrijving	Golfplaten - Dak Garage
Omgeving	Grenst aan binnen- en buitenlucht
Primaire drager	Schuin dak
Asbestmateriaal	Dak- en gevelbekleding - Golfplaat
Bindmiddel van asbestmateriaal	Cement
Gebondenheid op basis van bindmiddel	Hecht
Hoeveelheid (oppervlakte - aantal)	<ul style="list-style-type: none"><li>• 25,00 m<sup>2</sup> - 1 stuk</li></ul>
Totale oppervlakte	25,00 m <sup>2</sup>
Eenvoudig bereikbaar	Ja
Bevestigingswijze	<ul style="list-style-type: none"><li>• Geklemd</li><li>• Geschroefd</li></ul>
Identificatiemethode	Vaststelling met monsternamen
Destructieve handeling voor identificatie	Nee

- Scherm in afwachting van verwijdering het asbestmateriaal af van luchtstromingen en verstoring: bijvoorbeeld door het te verpakken, te fixeren, af te dekken, signalisatie - afbakening aan te brengen, ...
- Verwijder dit asbestmateriaal zo snel mogelijk. Volg de toestand goed op.
- Hemelwater dat afspoelt van asbestcement daken of gevels kan asbestdeeltjes bevatten. Gebruik het enkel voor gesloten circuits (bv. spoelen toiletten). Reinig na het vervangen van het dak of de gevel de dakgoten en regenwaterput of -ton om asbesthoudend sediment of slib te verwijderen

- Eenvoudige handelingen: mag via doe-het-zelf of door werknemer(s) met opleidingsattest eenvoudige handelingen
  - Dragen van de nodige beschermingsmiddelen (Mondmasker ffp3, handschoenen, tyvec). Indien mogelijk de ondervloer afdekken, golfplaten voorzichtig verwijderen, extra fixeren, niet breken, niet gooien, onmiddellijk verpakken of voorzichtig in container met asbest bag plaatsen.
  - Indien golfplaten in slechte staat zijn en kans bestaat op breken: Eenvoudige handelingen opgeleid personeel, alle werknemer(s) moeten wel beschikken over een opleidingsattest eenvoudige handelingen 8u.

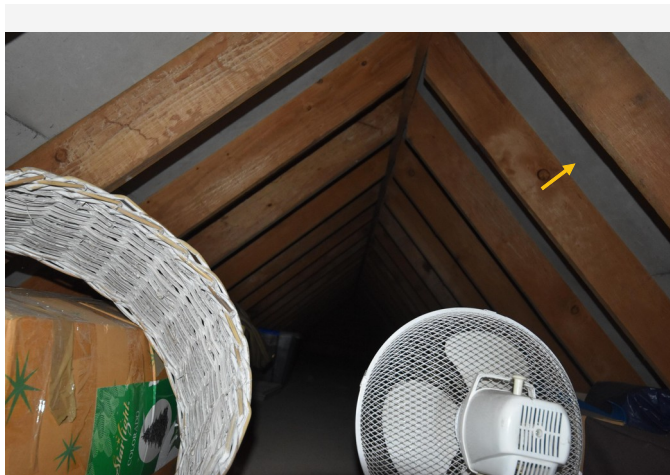
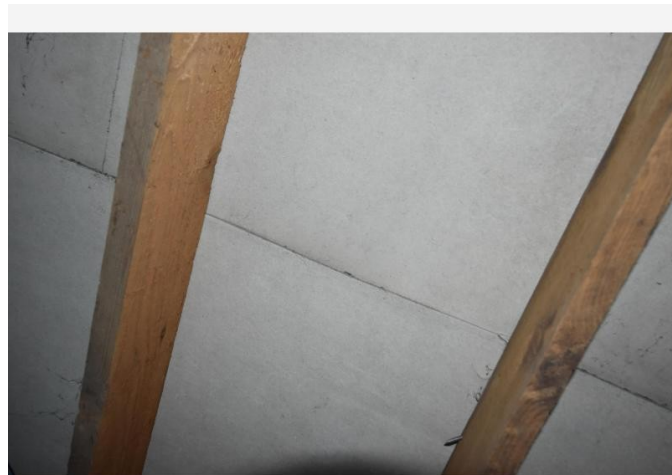
Overzichtsfoto

Detailfoto

Het asbestmateriaal valt onder de mijlpaal van 2040.

Zorgvuldig beheren

Eindbeoordeling materiaalrisico	Laag materiaalrisico en/of verlaagde kans op vezelvrijgave
---------------------------------	--

Gebondenheid	Categorie 1: hechtgebonden in oorsprong
Asbestsoort (vezeltype)	Alleen chrysotiel
Asbestconcentratie	Laag (< 50%)
Afschermingsgraad van het gehele materiaal	Geheel of deels (ook) vrij aan de binnenlucht
Toestand van het materiaal	Licht beschadigd, licht verweerd. Intact calciumsilicaatmateriaal of categorie III 'gebondenheid'

#	Type	Referentie	Resultaat
3.1	Puntmonster	97220 - 3	Chrysotiel

<b>Beschrijving</b>	Onderdakplaten - Dak
<b>Omgeving</b>	Binnen
<b>Primaire drager</b>	Schuin dak
<b>Asbestmateriaal</b>	Plaat, paneel, tablet - Type Menuiserite
<b>Bindmiddel van asbestmateriaal</b>	Cement
<b>Gebondenheid op basis van bindmiddel</b>	Hecht
<b>Hoeveelheid (oppervlakte - dikte - aantal)</b>	<ul style="list-style-type: none"><li>• 135,00 m<sup>2</sup> - 0,30 cm - 1 stuk</li></ul>
<b>Totaal volume</b>	0,405 m <sup>3</sup>
<b>Eenvoudig bereikbaar</b>	Nee <ul style="list-style-type: none"><li>• Het asbestmateriaal is bedekt (uitgezonderd laag verf, coating, behang, kunststof, textiel) en het wegnemen van het bedekkende materiaal kan niet zonder het bedekkende materiaal te beschadigen.</li></ul>
<b>Bevestigingswijze</b>	<ul style="list-style-type: none"><li>• Geklemd</li><li>• Genageld, geniet</li></ul>
<b>Identificatiemethode</b>	Vaststelling met monsternamen
<b>Destructieve handeling voor identificatie</b>	Nee

- Zorg voor een veilig beheer en verwijder dit asbestmateriaal wanneer het bij werken eenvoudig bereikbaar wordt. Controleer de toestand jaarlijks op wijzigingen.

- Eenvoudige handelingen: mag via doe-het-zelf of door werknemer(s) met opleidingsattest eenvoudige handelingen  
Opgeleid personeel (Dakwerker met 8u basisopleiding asbest).

Indien de platen eenvoudig te verwijderen zijn zonder kans op breken kan dit via doe-het-zelf of door werknemer(s) met opleidingsattest eenvoudige handelingen.

Dek de zoldervloer af met plastic folie. Draag de nodige beschermingsmiddelen (Mondmasker ffp3, handschoenen, tyvec). Verwijder de dakpannen. Fixeer het plaatmateriaal, de asbesthoudende platen  $\text{A}^{\text{C}}\text{A}^{\text{C}}\text{O}^{\text{n}}$  voor  $\text{A}^{\text{C}}\text{A}^{\text{C}}\text{O}^{\text{n}}$  en in hun geheel verwijderen. Niet gooien, niet breken. Reinig nadien de draagstructuur met vochtige doeken (+ stofzuiger met absoluut filter). Alle werknemer(s) moeten wel beschikken over een opleidingsattest eenvoudige handelingen 8u.

Een vastgesteld asbesthoudend onderdak mag niet definitief ingesloten worden. Dit dient verplicht verwijderd te worden als het bij werken eenvoudig bereikbaar wordt (vb bij vernieuwen van de dakbedekking moet men onderdak mee verwijderen).

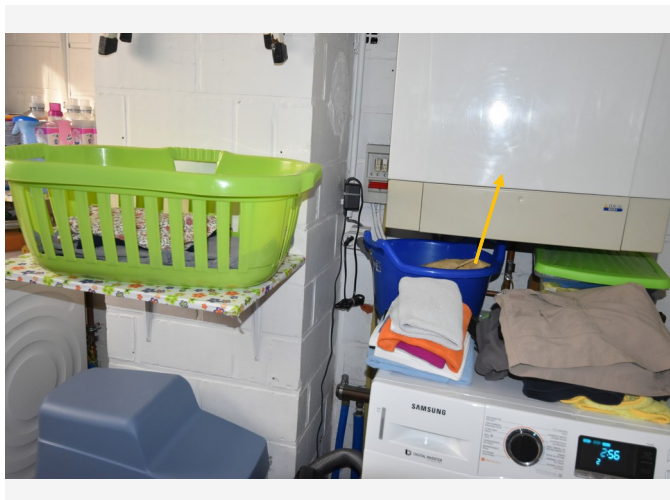
Vrije foto

De verwarmingsketel is van bouwjaar 2005.

Asbestverdachte materialen (bv: pakkingen, asbestkoord, verbindingen voor buizen of kanalen, brandwerende materialen, etc) kunnen bijgevolg niet in het toestel aanwezig zijn.

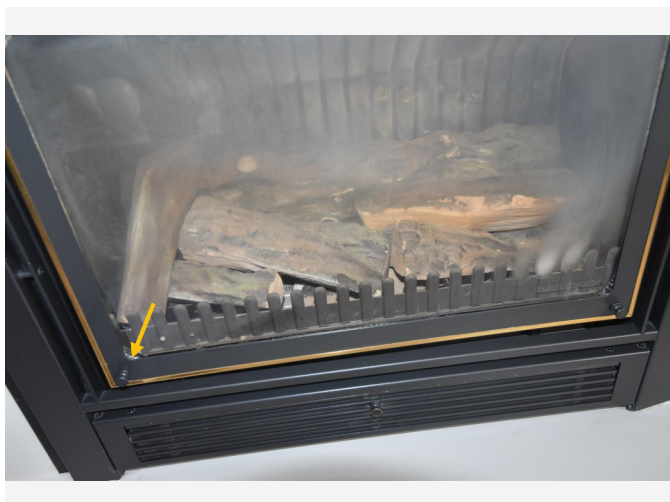
Vrije foto

Glasvezelkoord werd geconstateerd via de visuele eigenschappen van het materiaal (Blinkende, egale & flexibele koord). Geen verdachte materialen waargenomen in & rondom de kachel (Zonder destructief onderzoek binnenin de schouw zelf).

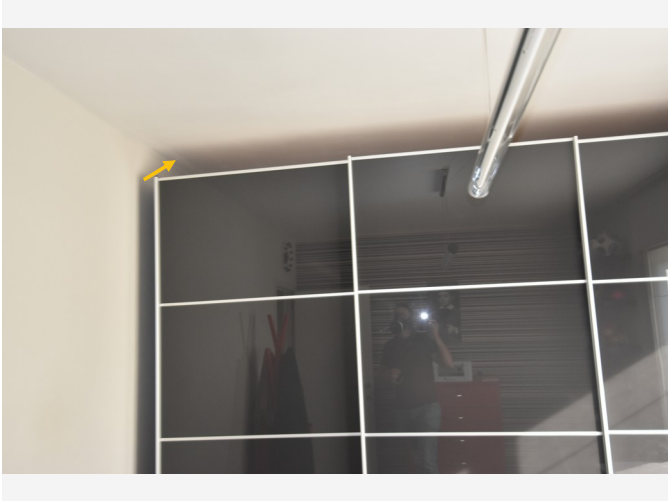
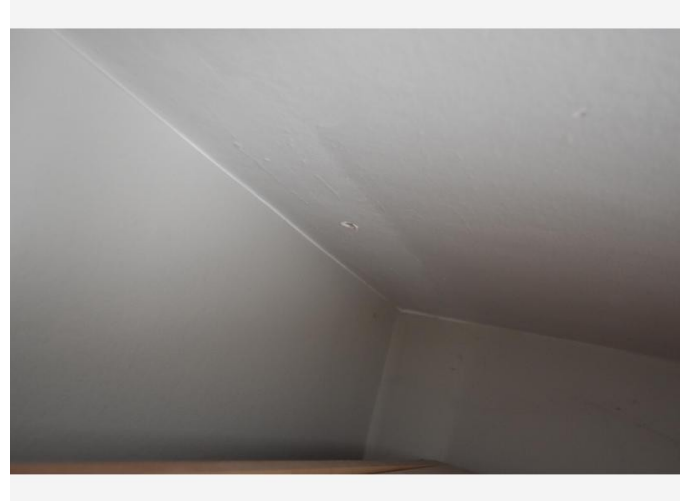
## Fiche 6: Pleisterwerk - Plafonds

Geen asbest

#	Type	Referentie	Resultaat
6.1	Mengmonster	97220 - 2	Geen asbest

Beschrijving	Pleisterwerk - Plafonds
Omgeving	Binnen
Primaire drager	Plafond
Bindmiddel van materiaal	Gips - kalk
Gebondenheid op basis van bindmiddel	Niet-hechtgebonden
Hoeveelheid (oppervlakte - dikte - aantal)	• 80,00 m <sup>2</sup> - 1,00 cm - 1 stuk
Totaal volume	0,80 m <sup>3</sup>
Identificatiemethode	Vaststelling met monsternamen
Destructieve handeling voor identificatie	Nee
Opmerking	--> Stalen werden genomen op volgende plaatsen: - Droge ruimte (slaapkamer). --> Er konden geen stalen genomen worden op volgende plaatsen: - Natte ruimte (Reden: geen pleister aanwezig). - Stookruimte (Reden: geen pleister aanwezig). - Traphal (Reden: geen pleister aanwezig).

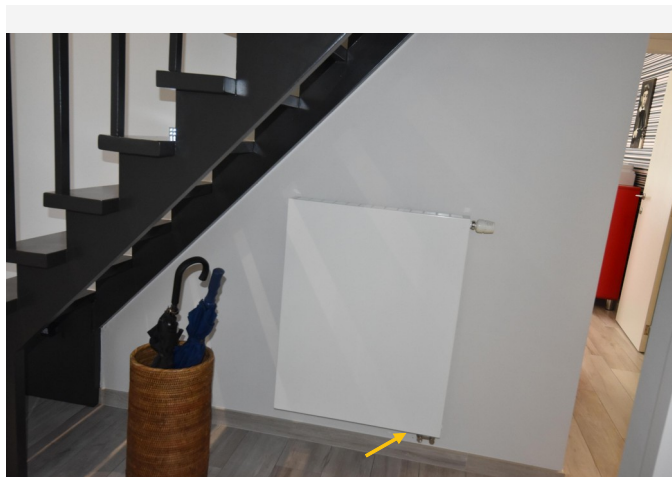
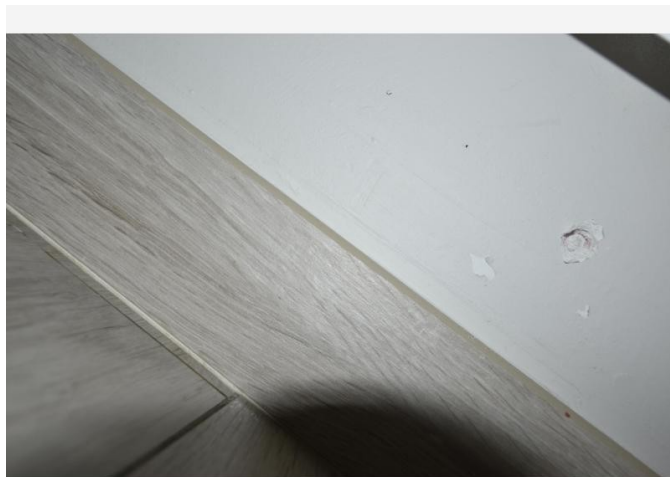
## Fiche 7: Pleisterwerk - Muren

Geen asbest

#	Type	Referentie	Resultaat
7.1	Mengmonster	97220 - 1	Geen asbest

Beschrijving	Pleisterwerk - Muren
Omgeving	Binnen
Primaire drager	Binnenwand
Bindmiddel van materiaal	Gips - kalk
Gebondenheid op basis van bindmiddel	Niet-hechtgebonden
Hoeveelheid (oppervlakte - dikte - aantal)	• 76,00 m <sup>2</sup> - 1,00 cm - 1 stuk
Totaal volume	0,76 m <sup>3</sup>
Identificatiemethode	Vaststelling met monsternamen
Destructieve handeling voor identificatie	Nee
Opmerking	--> Stalen werden genomen op volgende plaatsen: - Natte ruimte (keuken). - Droge ruimte (slaapkamer). - Traphal. --> Er konden geen stalen genomen worden op volgende plaatsen: - Stookruimte (Reden: geen pleister aanwezig).
