Asbestinventarisatetest

Dorpplaats 11, 3190 Boortmeerbeek

Attestnummer : 20231128-000402.000

Uitgegeven op : 28.11.2023

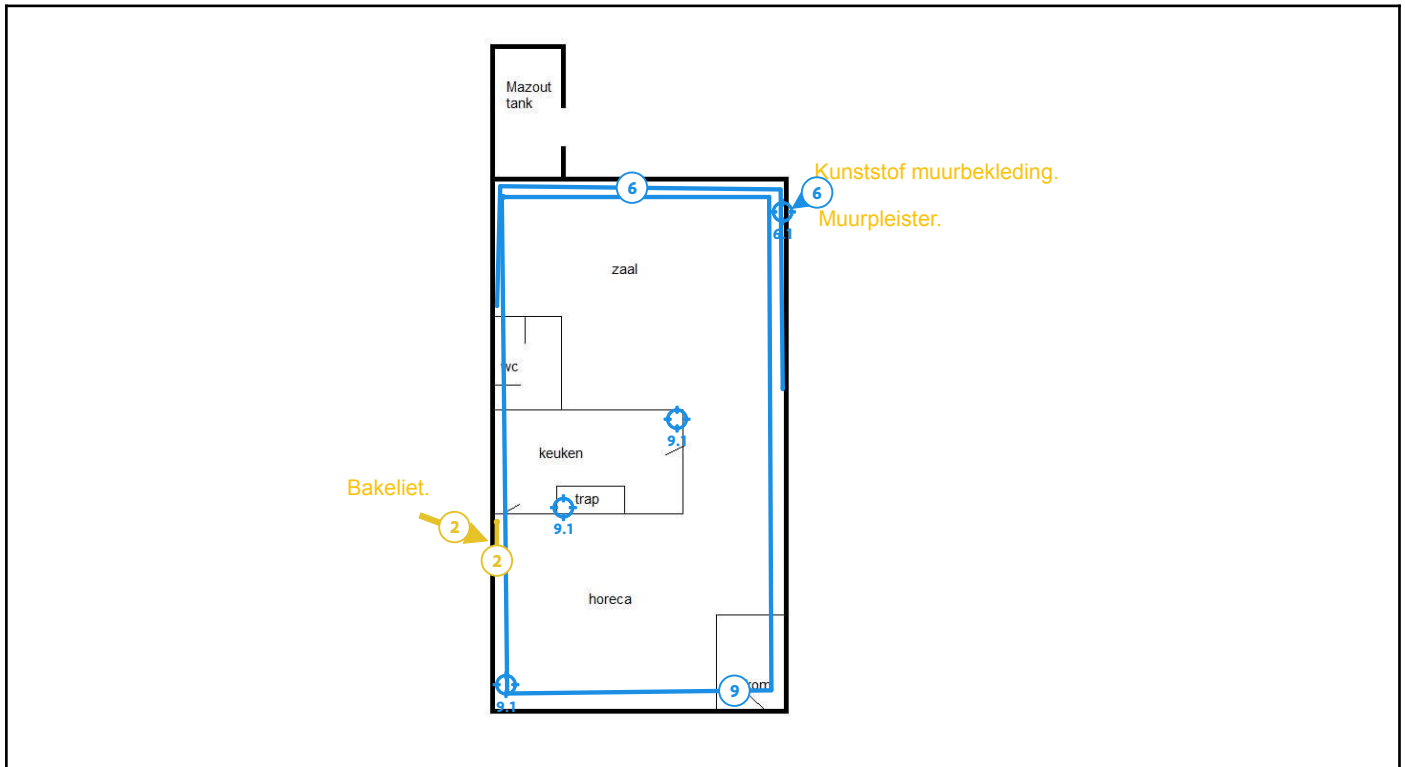
Plan 1.1: Schets glv

Beschrijving	Type	Actie
2. bakeliet	Asbestmateriaal	Zorgvuldig beheren
6. kunststof muurbekleding	Geen asbest	-
6.1 Code: 007	Puntmonster	-
9. muurpleister	Geen asbest	-
9.1 Code: 001	Mengmonster	-

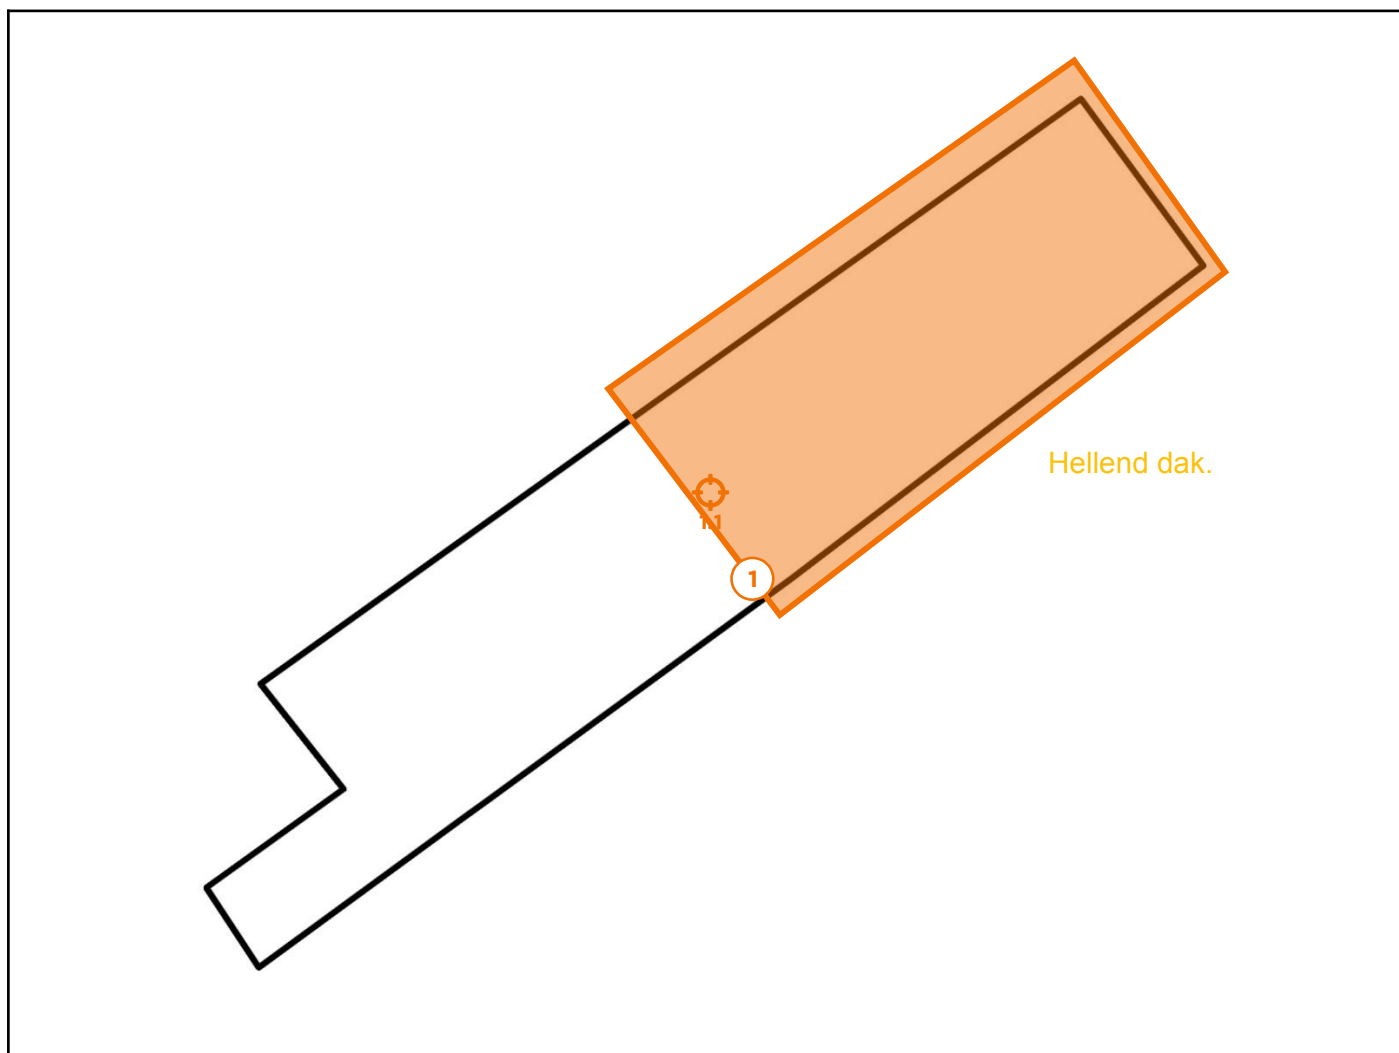
Plan 1.5: Horeca plan

Beschrijving	Type	Actie
1. dakleien	Asbestmateriaal	Verwijderen
1.1 Code: 006	Puntmonster	-

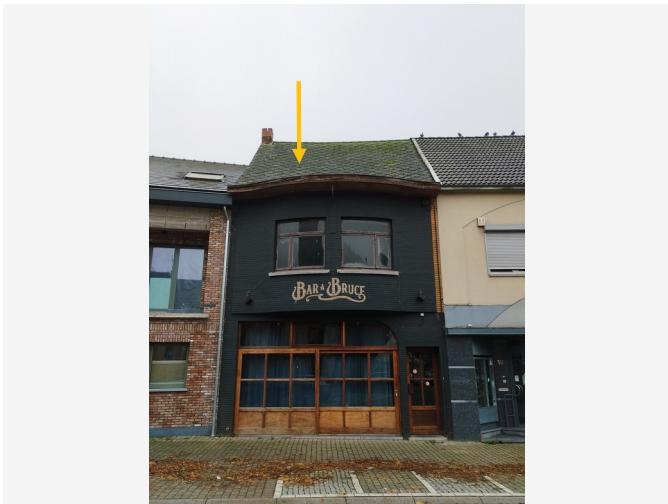
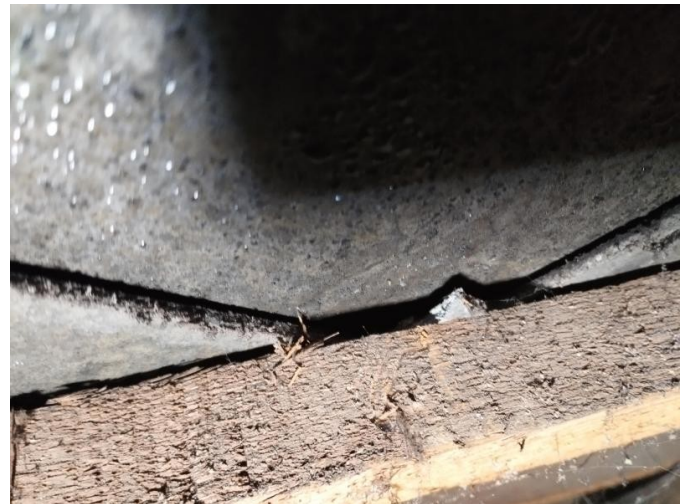
Het asbestmateriaal valt onder de mijlpaal van 2034.

Verwijderen

Eindbeoordeling materiaalrisico	Verhoogd materiaalrisico en/of verhoogde kans op vezelvrijgave
---------------------------------	--

Gebondenheid	Categorie 1: hechtgebonden in oorsprong
Asbestsoort (vezeltype)	Alleen chrysotiel
Asbestconcentratie	Laag (< 50%)
Afschermingsgraad van het gehele materiaal	Geheel of deels (ook) vrij aan de binnenlucht
Toestand van het materiaal	Matig beschadigd, matig verweerd

#	Type	Referentie	Resultaat
1.1	Puntmonster	006	Chrysotiel

Beschrijving	dakleien
Omgeving	Grenst aan binnen- en buitenlucht
Primaire drager	Schuin dak
Asbestmateriaal	Dak- en gevelbekleding - Lei, shingle
Bindmiddel van asbestmateriaal	Cement
Gebondenheid op basis van bindmiddel	Hecht

- Zorg voor een veilig beheer. Vermijd het beschadigen van het asbestmateriaal. Controleer de toestand jaarlijks op wijzigingen.

- Eenvoudige handelingen: mag via doe-het-zelf of door werknemer(s) met opleidingsattest eenvoudige handelingen
Dragen van de nodige beschermingsmiddelen (mondmasker ffp3, handschoenen, tyvec). Indien mogelijk de ondervloer afdekken, leien voorzichtig verwijderen, extra fixeren, niet breken, niet gooien, onmiddellijk verpakken of voorzichtig in container met asbest bag plaatsen.

Gebruik geen stortkokers.

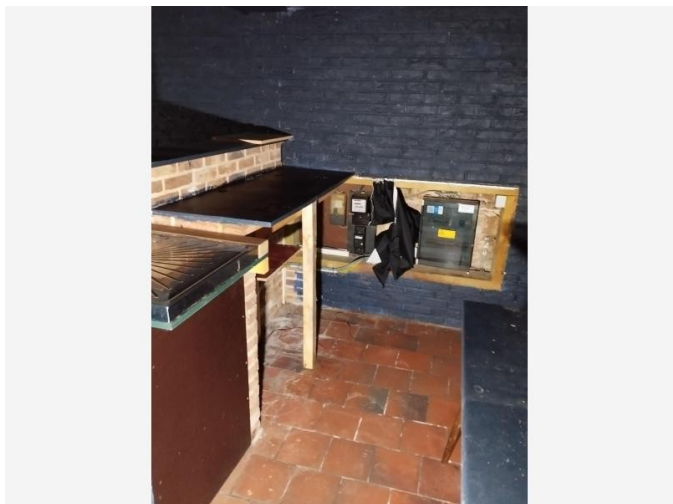
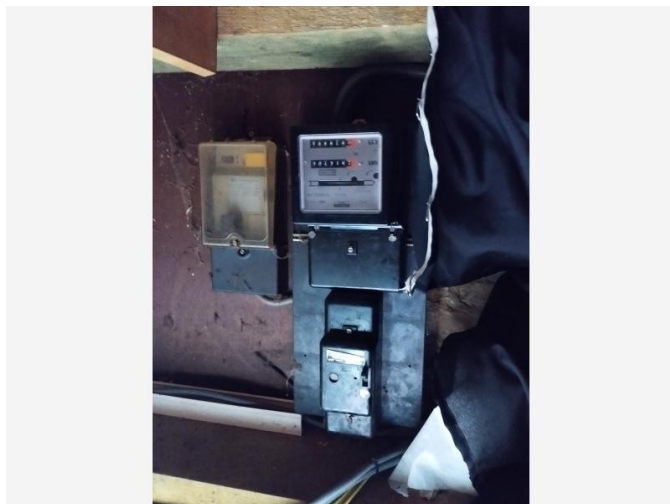
Het asbestmateriaal valt onder de mijlpaal van 2040.

Zorgvuldig beheren

Eindbeoordeling materiaalrisico	Laag materiaalrisico en/of verlaagde kans op vezelvrijgave
---------------------------------	--

Gebondenheid	Categorie 1: hechtgebonden in oorsprong
Asbestsoort (vezeltype)	Crocidoliet aanwezig
Asbestconcentratie	Laag (< 50%)
Afschermingsgraad van het gehele materiaal	Geheel of deels (ook) vrij aan de binnenlucht
Toestand van het materiaal	Onbeschadigd, niet verweerd

Beschrijving	bakeliet
Omgeving	Binnen
Primaire drager	Communicatie en elektrische infrastructuur en uitrusting
Asbestmateriaal	Plaat, paneel, tablet - Type Bakeliet
Bindmiddel van asbestmateriaal	Kunststof of -hars
Gebondenheid op basis van bindmiddel	Hecht
Hoeveelheid (oppervlakte - dikte - aantal)	• 0,20 m ² - 1,00 cm - 1 stuk
Totaal volume	0,002 m ³
Eenvoudig bereikbaar	Ja
Bevestigingswijze	• Geschroefd
Identificatiemethode	Vaststelling zonder monsternamen

Destructieve handeling voor identificatie	Nee
Opmerking	<p>Het is moeilijk te bepalen of de bakeliettoepassingen in de woning ook effectief asbesthoudend zijn (het kan ook gaan om de asbestvrije variant).</p> <p>Er werd geen monster genomen owv beschadiging aan een elektrisch gerelateerde toepassing, extra controle bij verwijdering van het verdacht materiaal. Vermoedelijk zullen de toepassingen verwijderd worden bij aanpassing van het elektriciteitsnetwerk.</p>

- Verwijder dit asbestmateriaal zo snel mogelijk. Volg de toestand goed op.
- Voer bijkomende staalname(s) uit.

- Eenvoudige handelingen: mag via doe-het-zelf of door werknemer(s) met opleidingsattest eenvoudige handelingen
Afgesloten of verzegelde kast --> EH opgeleid techniek personeel 8u basisopleiding asbest.

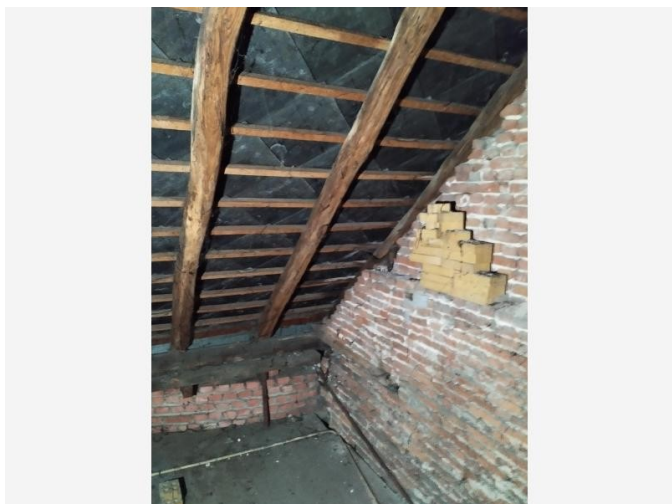
Geen asbestverdachte cementplaten. Dakleien zichtbaar vanuit zolderverdieping.

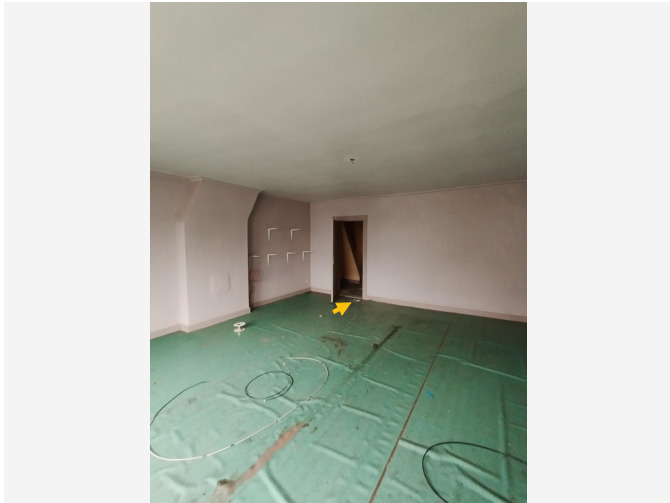
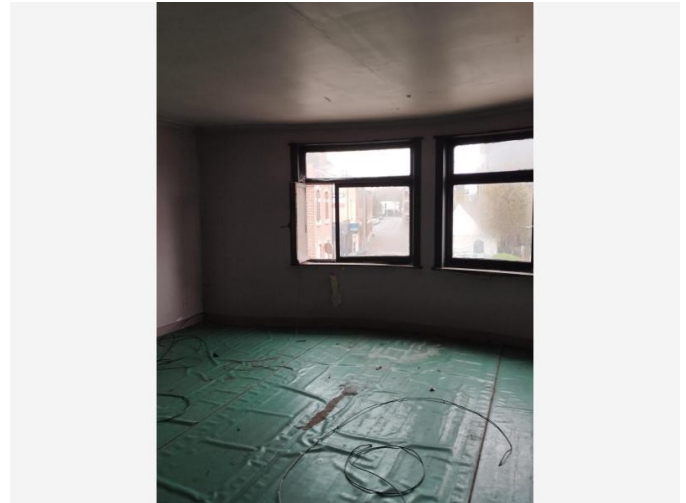
Fiche 4: vinyl vloerzeil living, gang en trap

Geen asbest

#	Type	Referentie	Resultaat
4.1	Puntmonster	003	Geen asbest

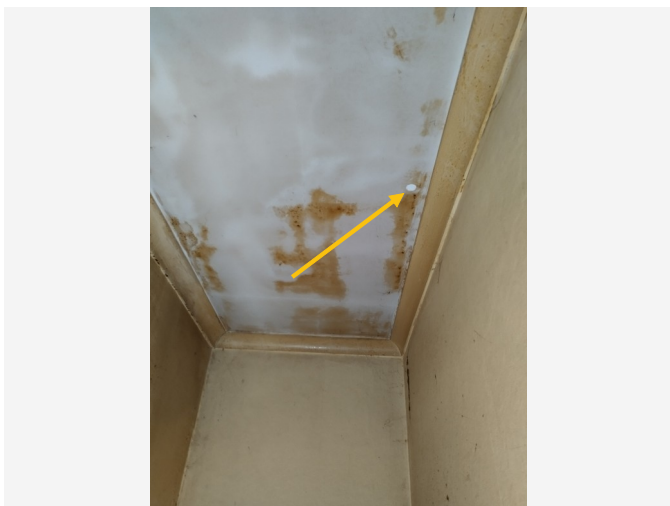
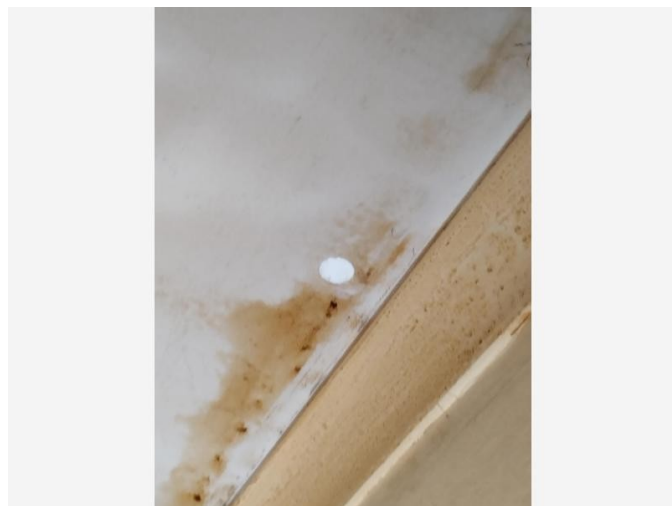
Geen asbest

#	Type	Referentie	Resultaat
5.1	Mengmonster	002	Geen asbest

Beschrijving	plafondpleister
Omgeving	Binnen
Primaire drager	Plafond
Bindmiddel van materiaal	Gips - kalk

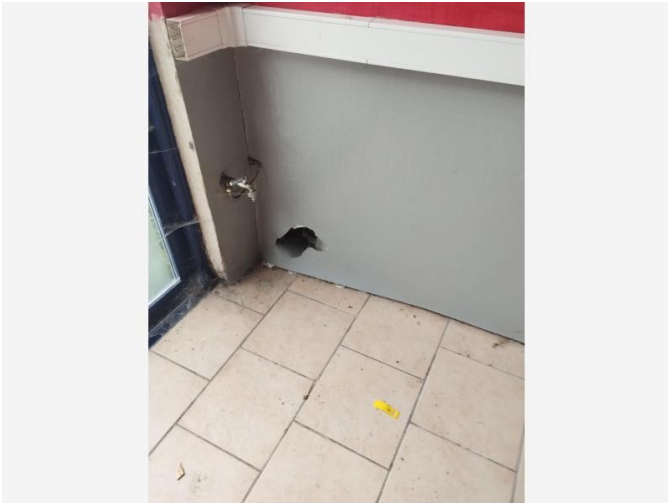
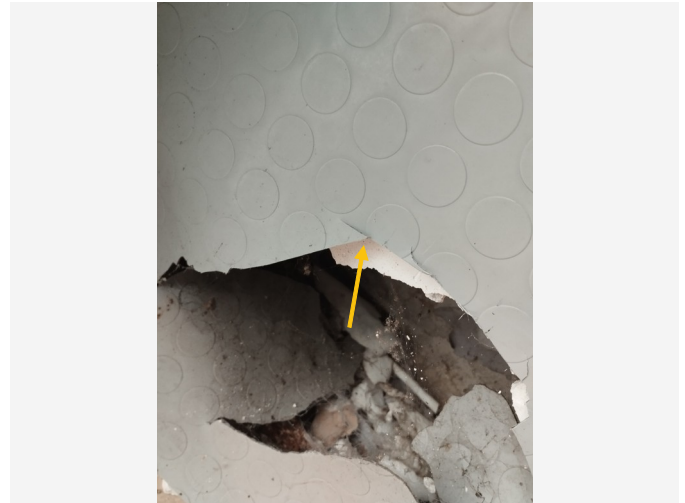
Fiche 6: kunststof muurbekleding

Geen asbest

#	Type	Referentie	Resultaat
6.1	Puntmonster	007	Geen asbest

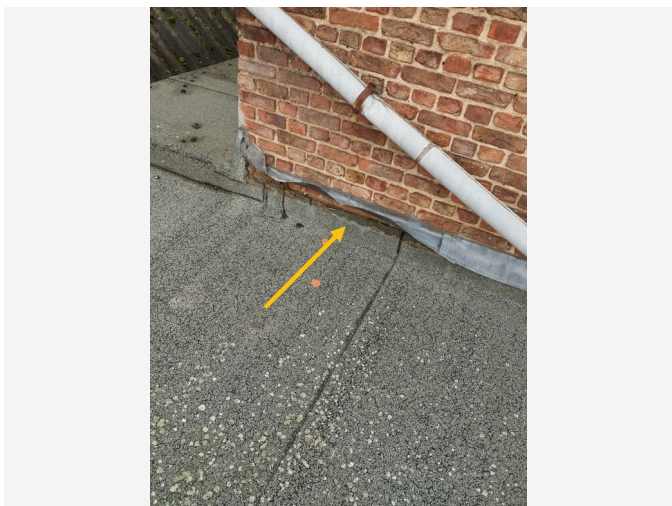
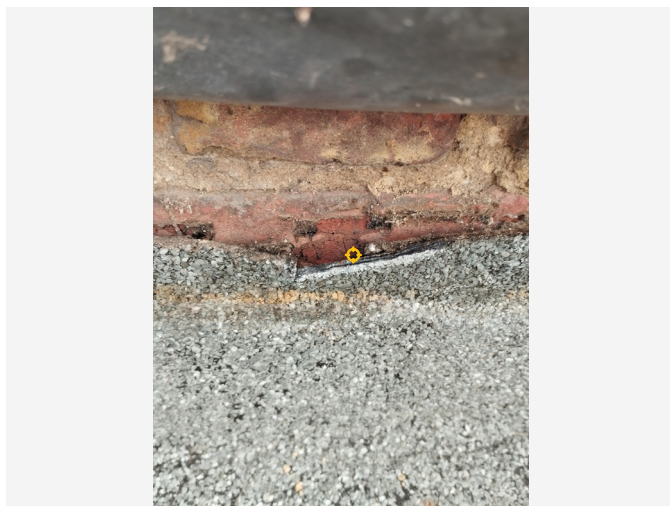
Geen asbest

#	Type	Referentie	Resultaat
7.1	Puntmonster	008	Geen asbest

Beschrijving	bitumen plat dak
Omgeving	Buiten
Primaire drager	Plat dak
Bindmiddel van materiaal	Bitumen (roofing, teer, asfalt)

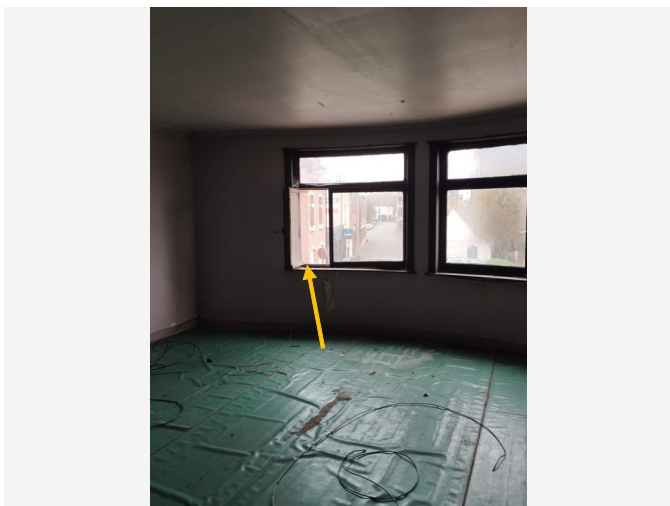
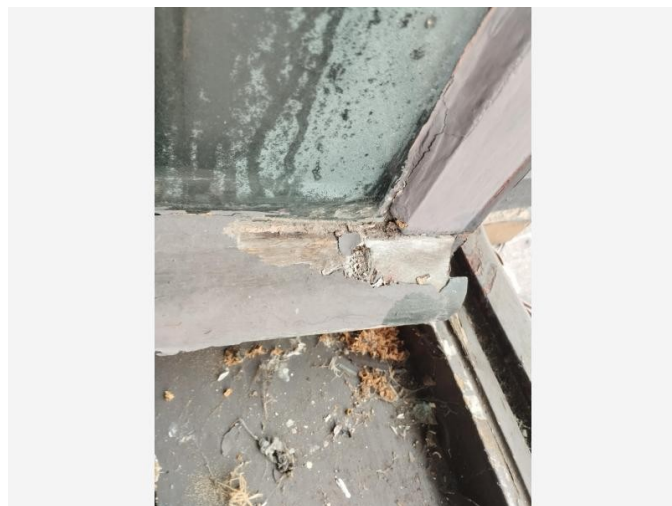
Geen asbest

#	Type	Referentie	Resultaat
8.1	Puntmonster	005	Geen asbest

Beschrijving	stopverf voorkant gevel +1
Omgeving	Buiten
Primaire drager	Wandopening verticaal (raam, deur, ...)
Bindmiddel van materiaal	Kitten, mastiek, pasta

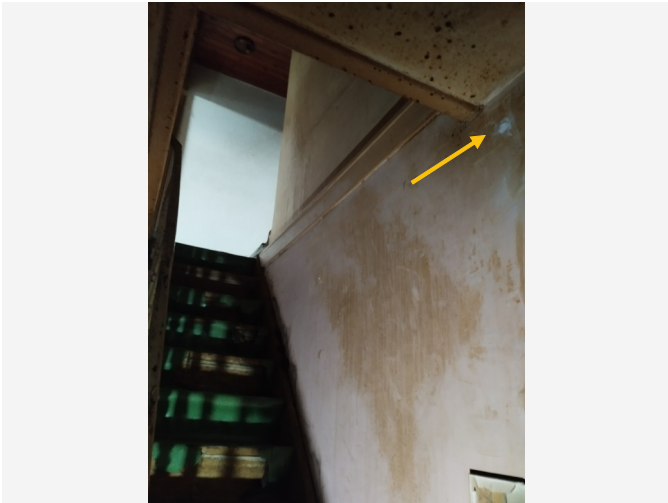
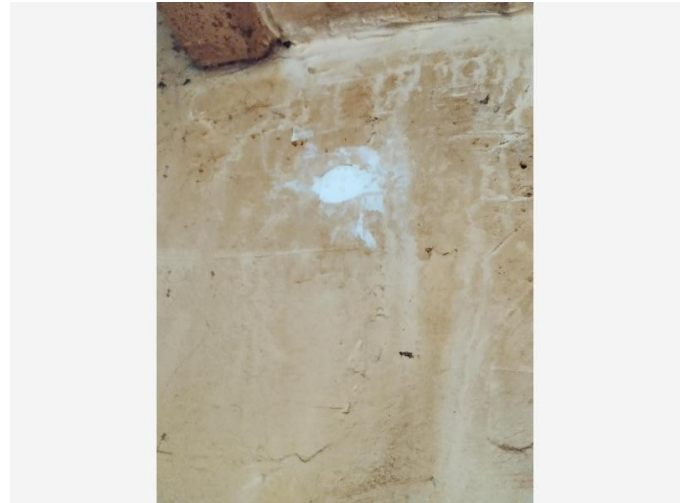
Geen asbest

#	Type	Referentie	Resultaat
9.1	Mengmonster	001	Geen asbest

Beschrijving	muurpleister
Omgeving	Binnen
Primaire drager	Binnenwand

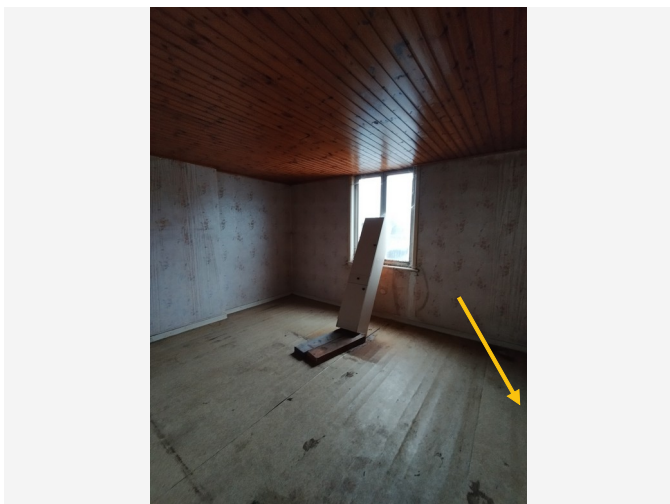
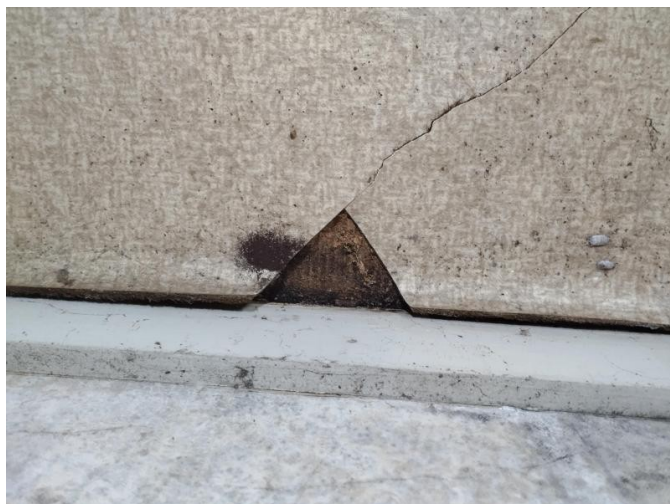
Fiche 10: vinyl vloerzeil slpk

Geen asbest

#	Type	Referentie	Resultaat
10.1	Puntmonster	004	Geen asbest
