Asbestinventarisatetest

Bikschotestraat 127, 8920 Langemark-Poelkapelle

Attestnummer : 20240906-000403.000

Uitgegeven op : 06.09.2024

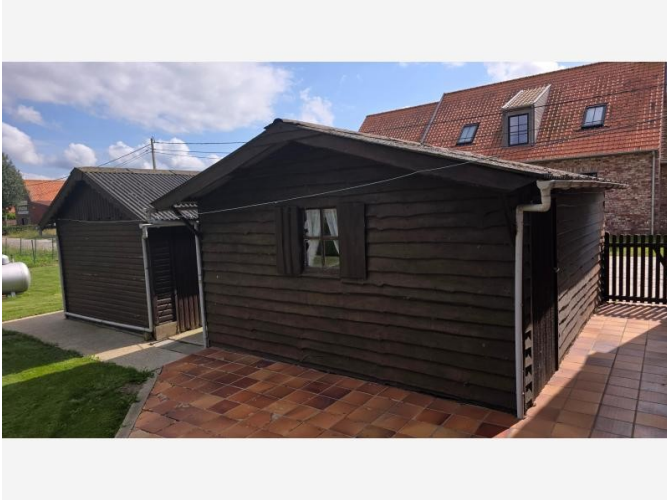
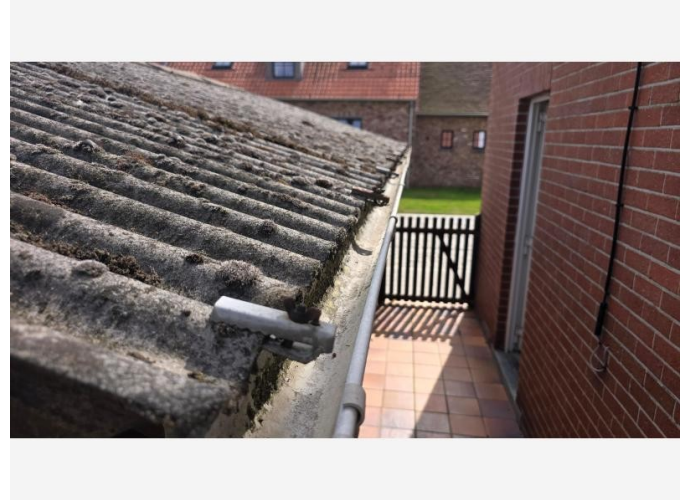
Fiche 1: Afval in dakgoten van asbestcementdaken

Asbestmateriaal - afvalstof

Het asbestmateriaal valt onder de mijlpaal van 2040.

Beschrijving	Afval in dakgoten van asbestcementdaken
Type afvalstof	Betreft resten (contaminatie) van verwerking of beschadiging
Type resten (contaminatie)	<ul style="list-style-type: none">• Stof, deeltjes < 4 mm, flinters, gruis (los, opliggend)• Stof, deeltjes < 4 mm, flinters, gruis (vermengd in materiaal)
Besmette materialen	<ul style="list-style-type: none">• Organisch materiaal (mos, mest, vegetatie, ...)• Sediment (dakgoot, afvoerbuï, regenwaterput, ...)
Bron van de resten	Verweerde golfplaten, begroeid met mos
Omgeving	Buiten
Primaire drager	Schuin dak
Gebondenheid resten	Niet hecht
Hoeveelheid (gewicht - aantal)	<ul style="list-style-type: none">• 1,00 kg - 1 stuk
Totaal gewicht	1,00 kg
Eenvoudig bereikbaar	Ja
Identificatiemethode	Vaststelling zonder monstername
Opmerking	Het mos in de dakgoot heeft zich vastgehecht met zijn wortels in het asbestcement van de golfplaten. Door regenval kan het mos samen met de wortels loskomen en zal dit asbestvezels/bundels meenemen. Het mos en sediment dat in de dakgoot ligt, zal dus gecontamineerd zijn met asbest.

- Verwijder het asbestafval.

- Eenvoudige handelingen: mag via doe-het-zelf of door werknemer(s) met opleidingsattest eenvoudige handelingen
Het asbestmateriaal in de dakgoot mag via doe-het-zelf of door werknemer(s) met opleidingsattest eenvoudige handelingen verwijderd worden.
- Gebruik steeds PBM's (persoonlijke beschermingsmiddelen) en bevochtig het sediment voor verwijdering.
- Gebruik geen machines die emissie veroorzaken (hogedrukreiniger, bladblazer, enz.)

Verzamel het afval in de daartoe bestemde asbestafvalzak en bezorg deze aan de bestemde sectie van het container- of recyclagepark.

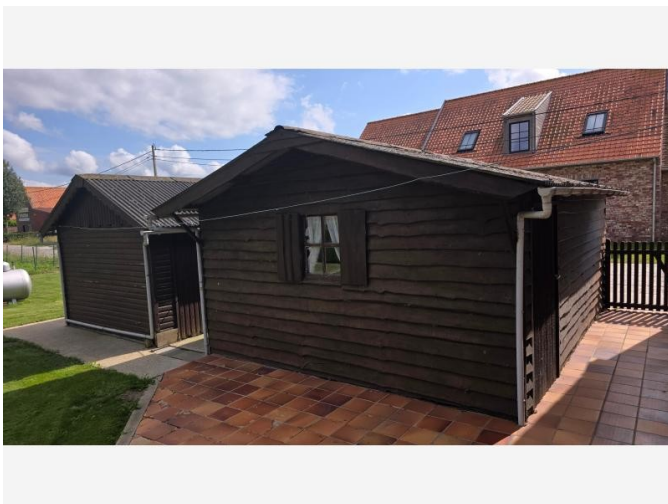
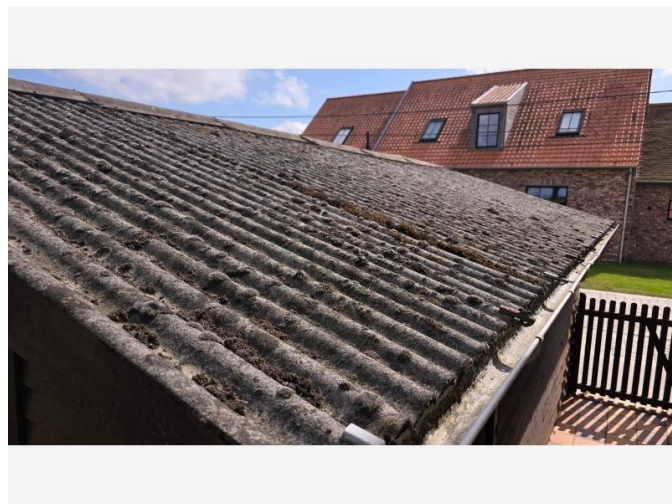
Het asbestmateriaal valt onder de mijlpaal van 2034.

Eindbeoordeling materiaalrisico	Hoog materiaalrisico en/of hoge kans op vezelvrijgave
---------------------------------	---

Gebondenheid	Categorie 1: hechtgebonden in oorsprong
Asbestsoort (vezeltype)	Crocidoliet aanwezig
Asbestconcentratie	Laag (< 50%)
Afschermingsgraad van het gehele materiaal	Geheel of deels (ook) vrij aan de binnenlucht
Toestand van het materiaal	Matig beschadigd, matig verweerd

Beschrijving	Dak in golfplaten
Omgeving	Grenst aan binnen- en buitenlucht
Primaire drager	Schuin dak
Asbestmateriaal	Dak- en gevelbekleding - Golfplaat
Bindmiddel van asbestmateriaal	Cement
Gebondenheid op basis van bindmiddel	Hecht
Hoeveelheid (oppervlakte - aantal)	<ul style="list-style-type: none">• 60,00 m² - 1 stuk
Totale oppervlakte	60,00 m ²
Eenvoudig bereikbaar	Ja
Bevestigingswijze	<ul style="list-style-type: none">• Geschroefd
Identificatiemethode	Vaststelling zonder monsternamen
Destructieve handeling voor identificatie	Nee

- Verwijder dit asbestmateriaal zo snel mogelijk. Volg de toestand goed op.
- Hemelwater dat afspoelt van asbestcement daken of gevels kan asbestdeeltjes bevatten. Gebruik het enkel voor gesloten circuits (bv. spoelen toiletten). Reinig na het vervangen van het dak of de gevel de dakgoten en regenwaterput of -ton om asbesthoudend sediment of slib te verwijderen

- Eenvoudige handelingen: mag via doe-het-zelf of door werknemer(s) met opleidingsattest eenvoudige handelingen
De golfplaten mogen via doe-het-zelf of door werknemer(s) met opleidingsattest eenvoudige handelingen verwijderd worden.
 - Gebruik steeds PBM's (persoonlijke beschermingsmiddelen) en bevochtig het materiaal voor verwijdering.
 - Beschadig het materiaal niet en gebruik geen machines met hoge snelheid (boor, zaag, slijpmachine, etc.)

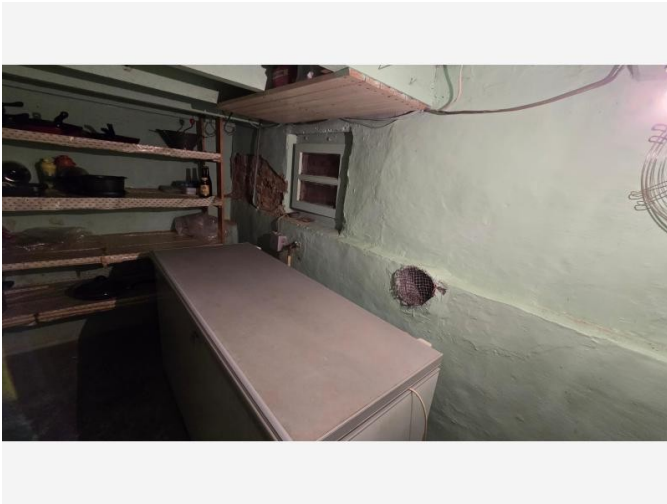
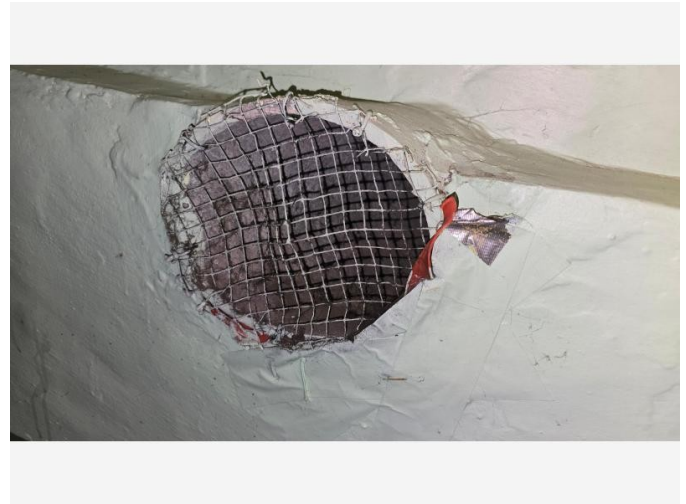
Het asbestmateriaal valt onder de mijlpaal van 2040.

Deze buis kan niet intact verwijderd worden, wegens volledig ingegoten.

Eindbeoordeling materiaalrisico	Verhoogd materiaalrisico en/of verhoogde kans op vezelvrijgave
---------------------------------	--

Gebondenheid	Categorie 1: hechtgebonden in oorsprong
Asbestsoort (vezeltype)	Crocidoliet aanwezig
Asbestconcentratie	Laag (< 50%)
Afschermingsgraad van het gehele materiaal	Geheel of deels (ook) vrij aan binnenluchtstromen
Toestand van het materiaal	Licht beschadigd, licht verweerd. Intact calciumsilicaatmateriaal of categorie III 'gebondenheid'

Beschrijving	Ventilatiebuis kelder
Omgeving	Binnen
Primaire drager	HVAC infrastructuur en uitrusting
Asbestmateriaal	Buis, koker, leiding, pijp, doorvoer
Bindmiddel van asbestmateriaal	Cement
Gebondenheid op basis van bindmiddel	Hecht
Hoeveelheid (lengte - omtrek - dikte - aantal)	<ul style="list-style-type: none">• 4,00 m - 60,00 cm - 1,00 cm - 1 stuk
Totaal volume	0,024 m ³
Eenvoudig bereikbaar	Ja
Bevestigingswijze	<ul style="list-style-type: none">• Verlijmd, ingegoten, versmeerd
Identificatiemethode	Vaststelling zonder monsternamen
Destructieve handeling voor identificatie	Nee

- Scherm in afwachting van verwijdering het asbestmateriaal af van luchtstromingen en verstoring: bijvoorbeeld door het te verpakken, te fixeren, af te dekken, signalisatie - afbakening aan te brengen, ...

- Couveuzesak (erkend asbestverwijderaar)

De methode van de hermetische zone is de verwijderingstechniek die is aangewezen voor verwijdering van asbesthoudend materiaal waarbij de structuur gedurende de sanering aangetast zal worden (bijvoorbeeld door te breken of scheuren) en/of wanneer emissie zal ontstaan.

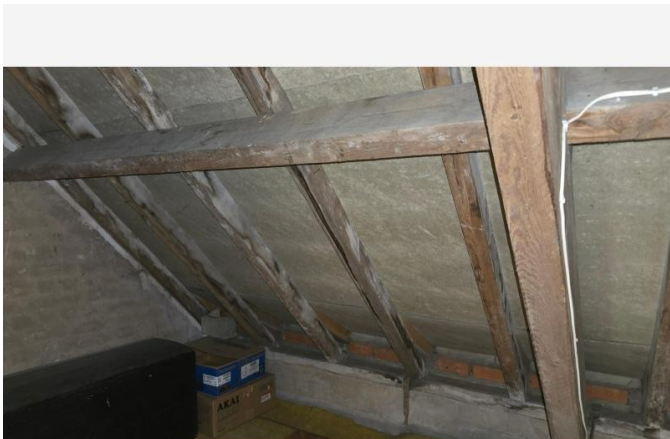
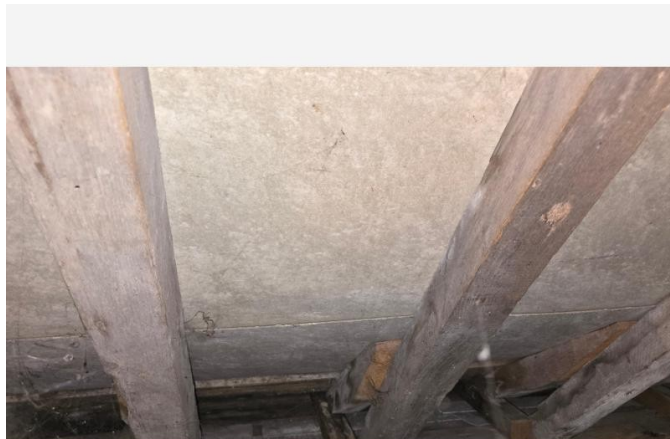
Het asbestmateriaal valt onder de mijlpaal van 2040.

Eindbeoordeling materiaalrisico	Verhoogd materiaalrisico en/of verhoogde kans op vezelvrijgave
---------------------------------	--

Gebondenheid	Categorie 1: hechtgebonden in oorsprong
Asbestsoort (vezeltype)	Crocidoliet aanwezig
Asbestconcentratie	Laag (< 50%)
Afschermingsgraad van het gehele materiaal	Geheel of deels (ook) vrij aan de binnenlucht
Toestand van het materiaal	Licht beschadigd, licht verweerd. Intact calciumsilicaatmateriaal of categorie III 'gebondenheid'

Beschrijving	Onderdak in menuiserite
Omgeving	Binnen
Primaire drager	Plafond
Asbestmateriaal	Plaat, paneel, tablet - Type Menuiserite
Bindmiddel van asbestmateriaal	Cement
Gebondenheid op basis van bindmiddel	Hecht
Hoeveelheid (oppervlakte - dikte - aantal)	<ul style="list-style-type: none">• 100,00 m² - 0,32 cm - 1 stuk
Totaal volume	0,32 m ³
Eenvoudig bereikbaar	Nee <ul style="list-style-type: none">• Het asbestmateriaal is bedekt (uitgezonderd laag verf, coating, behang, kunststof, textiel) en het wegnemen van het bedekkende materiaal kan niet zonder het bedekkende materiaal te beschadigen.
Bevestigingswijze	<ul style="list-style-type: none">• Genageld, geniet
Identificatiemethode	Vaststelling zonder monstername
Destructieve handeling voor identificatie	Nee

- Zorg voor een veilig beheer en verwijder dit asbestmateriaal wanneer het bij werken eenvoudig bereikbaar wordt. Controleer de toestand jaarlijks op wijzigingen.

- Eenvoudige handelingen: mag via doe-het-zelf of door werknemer(s) met opleidingsattest eenvoudige handelingen
De menuiserieplaten mogen via doe-het-zelf of door werknemer(s) met opleidingsattest eenvoudige handelingen verwijderd worden.
- Gebruik steeds PBM's (persoonlijke beschermingsmiddelen) en bevochtig het materiaal voor verwijdering.
- Beschadig het materiaal niet en gebruik geen machines met hoge snelheid (boor, zaag, slijpmachine, etc.)

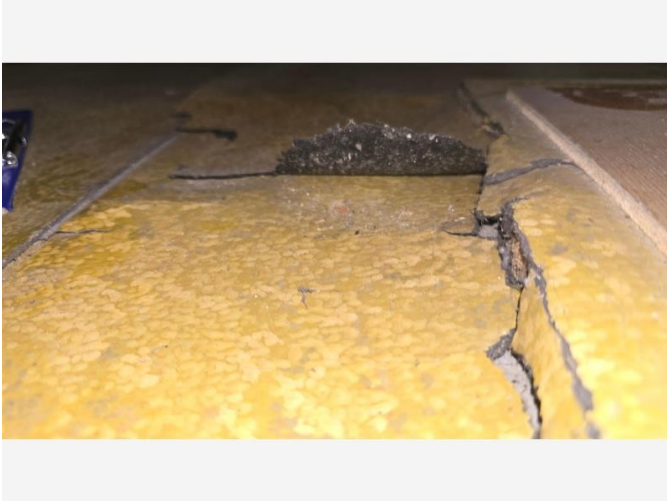
De vinylvloer is gefabriceerd met een bitumen onderlaag, wat niet asbesthoudend is.

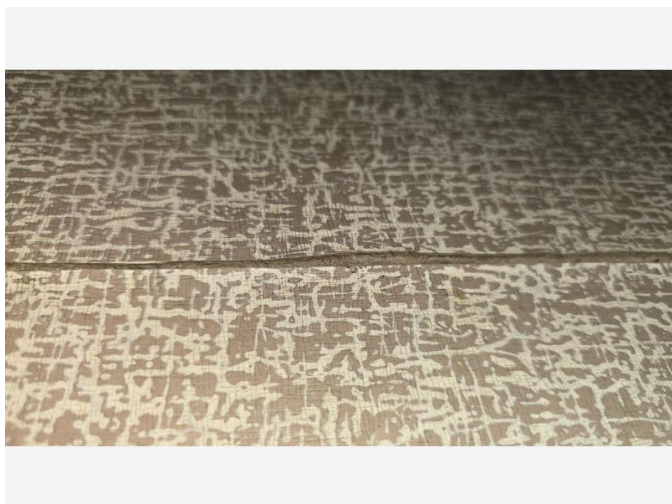
Geen asbesthoudende kenmerken, de onderlaag bestaat uit ruwe (kokosachtige) vezels wat niet asbesthoudend is.

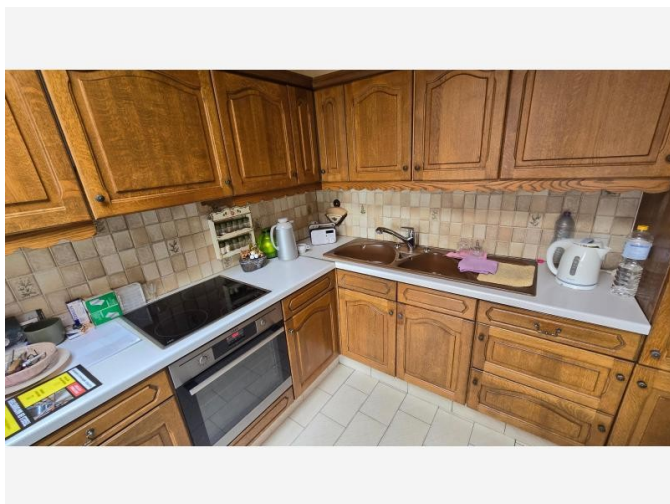
De wandtegels zijn onbeschadigd waardoor er geen visuele inspectie of staalname mogelijk was om vast te stellen of een eventuele asbesthoudende lijmlaag gebruikt werd.

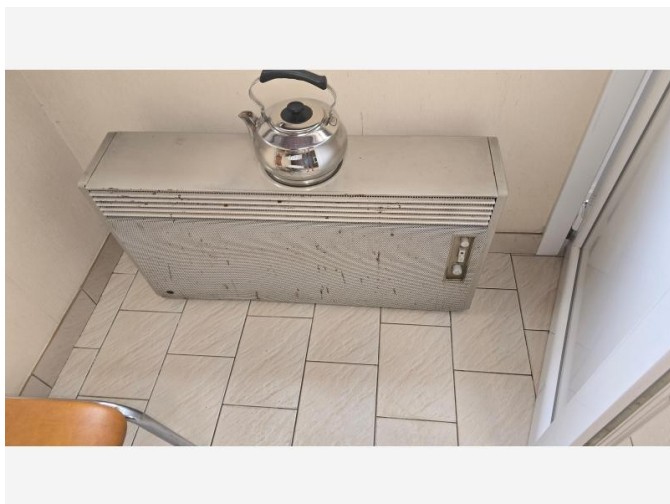
Bij oude gaskachels werd soms asbest gebruikt voor afdichtingen en in pakkingen. Dit is van buiten niet te zien.

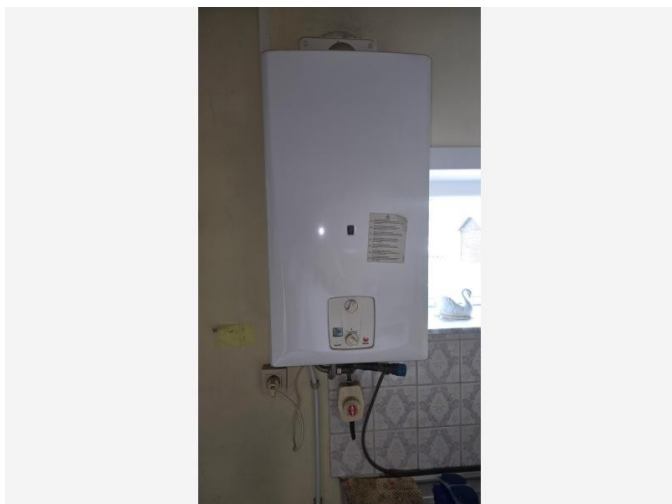
Fabricagejaar 2010

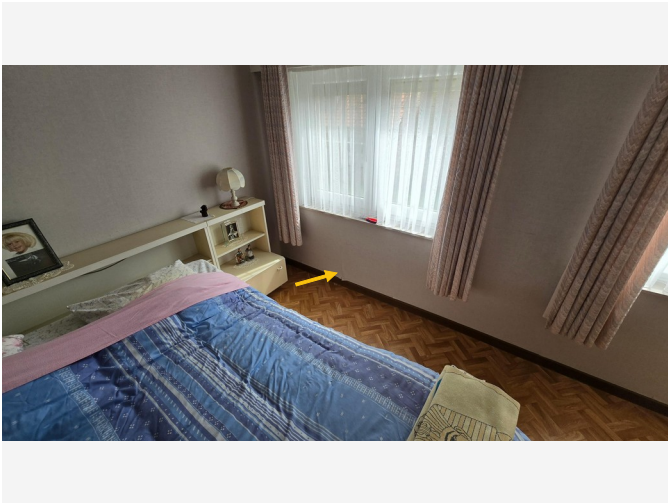
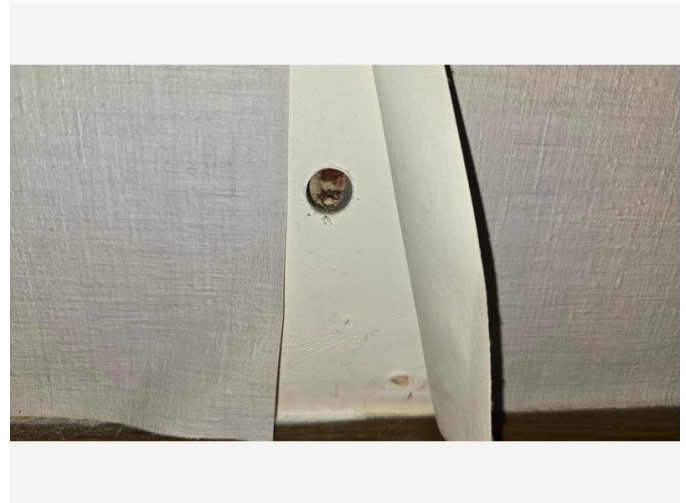
Fiche 10: Pleisterwerk muur

Geen asbest

#	Type	Referentie	Resultaat
10.1	Mengmonster	MM01	Geen asbest

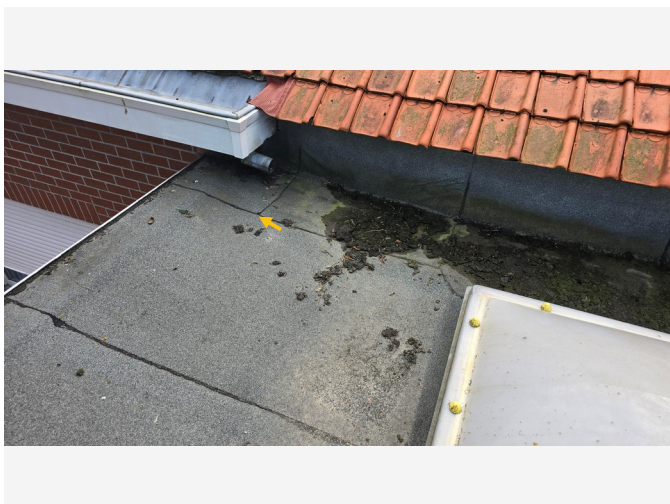
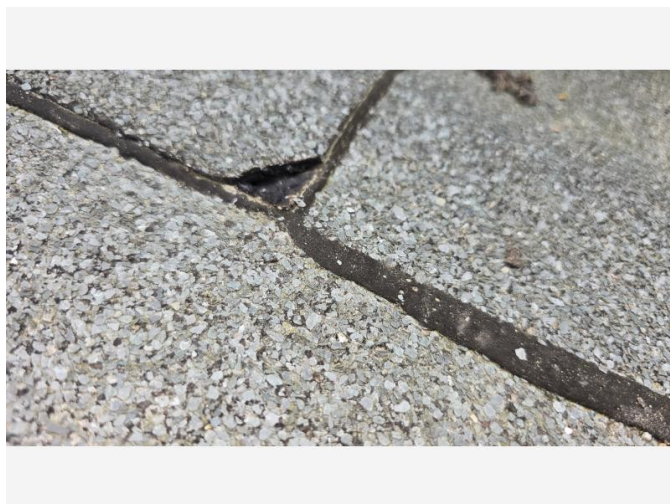
Fiche 11: Plat dak in roofing

Geen asbest

#	Type	Referentie	Resultaat
11.1	Puntmonster	MM03	Geen asbest

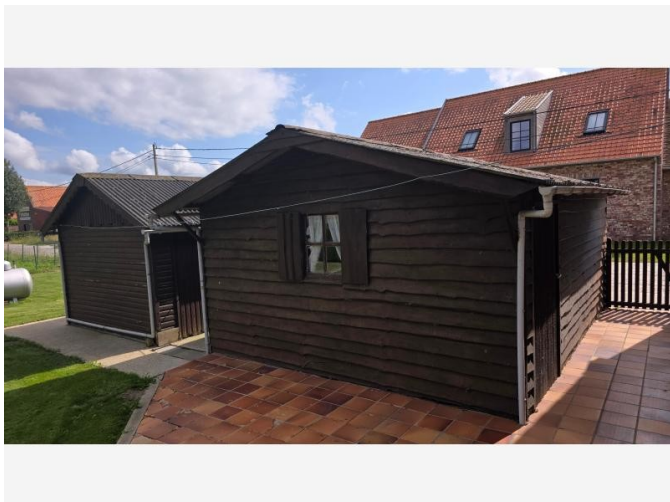
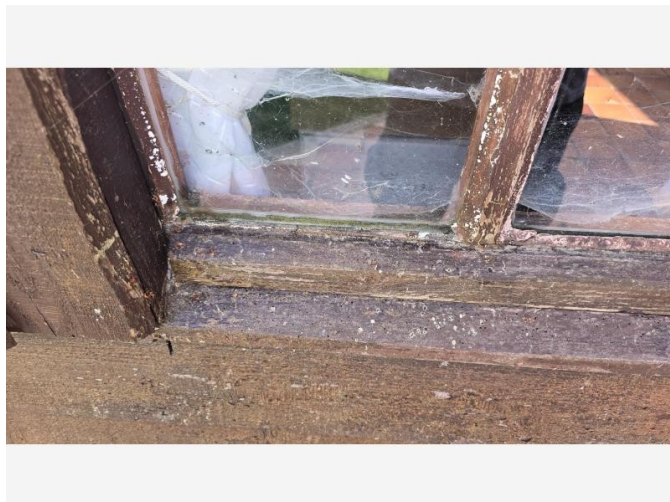
Fiche 12: Mastiek ramen tuinhuis

Geen asbest

#	Type	Referentie	Resultaat
12.1	Puntmonster	MM02	Geen asbest

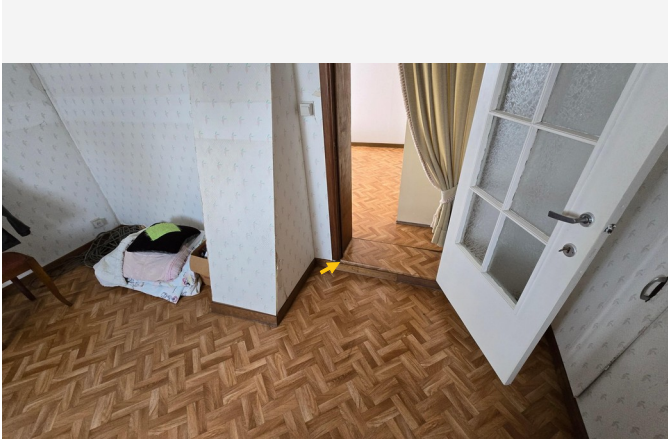
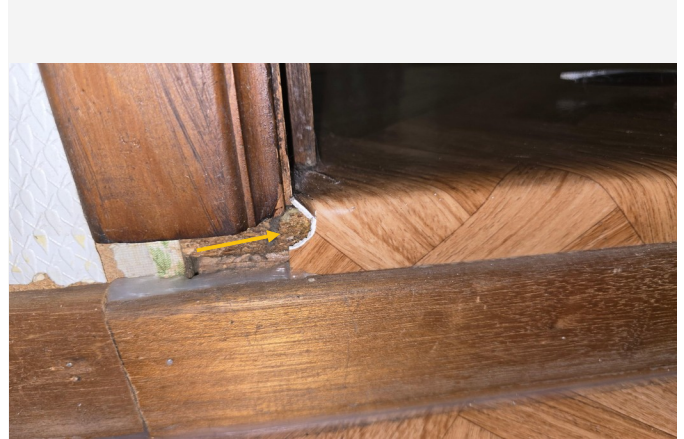
Fiche 13: Vinylvloer verdieping

Geen asbest

#	Type	Referentie	Resultaat
13.1	Puntmonster	MM04	Geen asbest

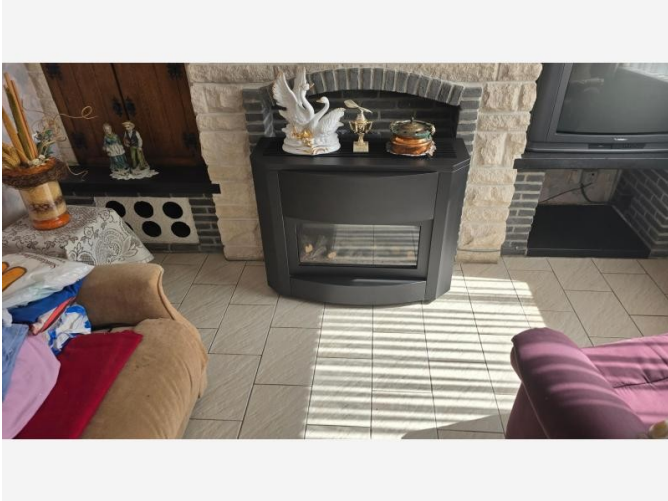
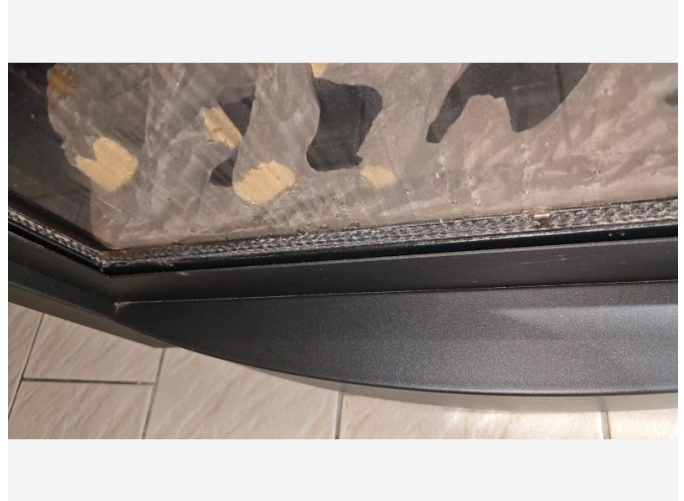
Fiche 14: Gaskachels

Geen asbest

Beschrijving	Gaskachels
Omgeving	Binnen
Primaire drager	Ruimteverwarming
Bindmiddel van materiaal	Weinig of geen bindmiddel (textiel, bevloeking, ...)
Gebondenheid op basis van bindmiddel	Niet-hechtgebonden
Hoeveelheid (lengte - omtrek - aantal)	• 3,00 m - 1,00 cm - 1 stuk
Totale oppervlakte	0,03 m ²
Identificatiemethode	Vaststelling zonder monstername
Destructieve handeling voor identificatie	Nee
Opmerking	Geen asbesthoudende kenmerken, de afdichtingskoord is gefabriceerd uit kunststof.
