# Asbestinventarisatattest

Patronagiestraat 49, 9950 Lievegem

Attestnummer : 20250319-000380.000

**Niet-asbestveilig**

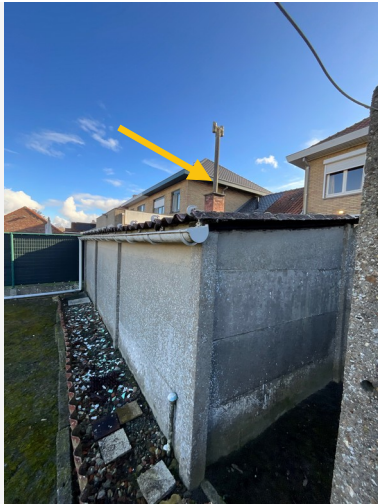
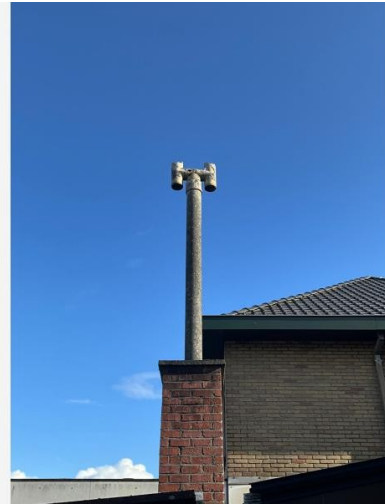
| Eindbeoordeling materiaalrisico | Verhoogd materiaalrisico en/of verhoogde kans op vezelvrijgave |

| Asbestsoort (vezeltype) | Crocidoliet aanwezig |
| Toestand van het materiaal | Licht beschadigd, licht verweerd. Intact calciumsilicaatmateriaal of categorie III 'gebondenheid' |

| Beschrijving | Schouwbus (visueel vastgesteld). |
| Opmerking | <p>Op het dak is een schouwbus aanwezig.</p> <p>De vermelde oppervlaktes, diktes en volumes betreffen een beredeneerde schatting. Er worden geen rechten verleend aan deze oppervlaktes/diktes/volumes.</p> |

Verwijderen

- Verwijder dit asbestmateriaal zo snel mogelijk. Volg de toestand goed op.

De buis kan voorzichtig losgebeiteld worden , extra bevochtigen om stof te voorkomen

Standaard dragen van de nodige wegwerp beschermingsmiddelen FFP 3 masker , handschoenen en tyvec CAT III type 5-6

Bij de gemeente/containerpark afsluitzakken halen om dubbel in te pakken en af te voeren naar het containerpark als hechtgebonden asbestafval.

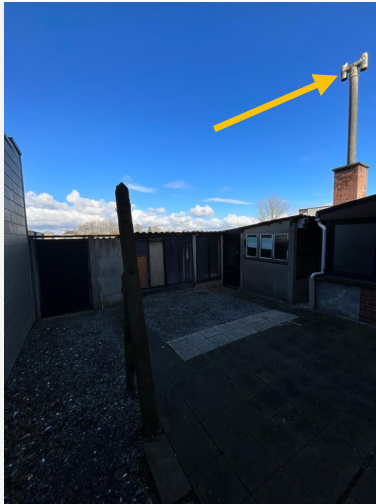
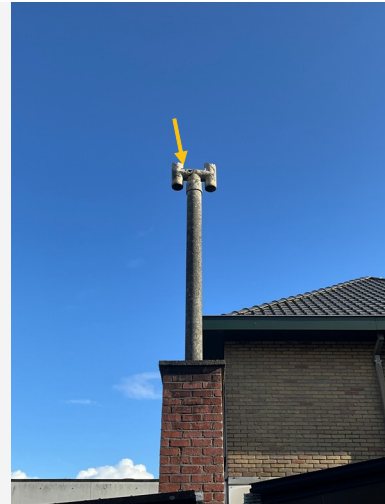
| Eindbeoordeling materiaalrisico | Verhoogd materiaalrisico en/of verhoogde kans op vezelvrijgave |

| Asbestsoort (vezeltype) | Crocidoliet aanwezig |
| Toestand van het materiaal | Licht beschadigd, licht verweerd. Intact calciumsilicaatmateriaal of categorie III 'gebondenheid' |

| Beschrijving | Schouwhoed (visueel vastgesteld). |

Verwijderen

- Zorg voor een veilig beheer. Vermijd het beschadigen van het asbestmateriaal. Controleer de toestand jaarlijks op wijzigingen.
- Verwijder dit asbestmateriaal zo snel mogelijk. Volg de toestand goed op.

De hoed kan voorzichtig losgebeiteld worden , extra bevochtigen om stof te voorkomen

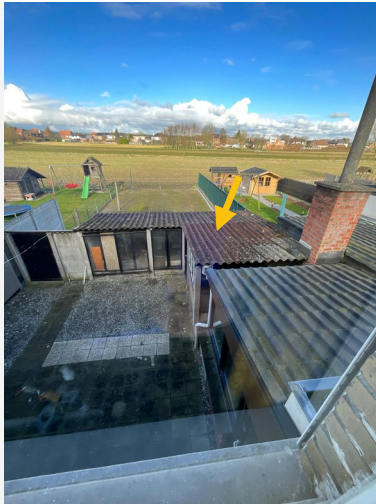
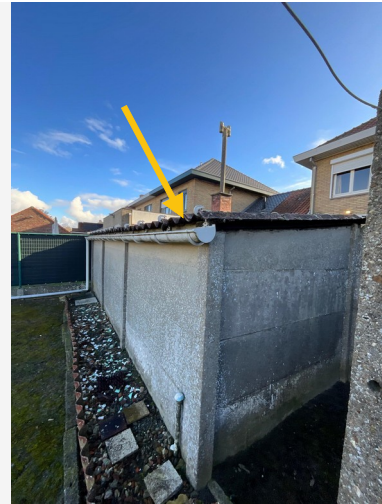
| Eindbeoordeling materiaalrisico | Verhoogd materiaalrisico en/of verhoogde kans op vezelvrijgave |
| Opmerking | mosgroei is matig beschadigd |

| Asbestsoort (vezeltype) | Crocidoliet aanwezig |
| Toestand van het materiaal | Matig beschadigd, matig verweerd |

| Beschrijving | Golfplaten Cement (visueel vastgesteld). |
| Opmerking | <p>De golfplaten zijn visueel en volgens expertise als asbestverdacht beschouwd.</p> <p>De vermelde oppervlaktes, diktes en volumes betreffen een beredeneerde schatting. Er worden geen rechten verleend aan deze oppervlaktes/diktes/volumes.</p> |

Verwijderen

- Verwijder dit asbestmateriaal zo snel mogelijk. Volg de toestand goed op.
- Hemelwater dat afspoelt van asbestcement daken of gevels kan asbestdeeltjes bevatten. Gebruik het enkel voor gesloten circuits (bv. spoelen toiletten). Reinig na het vervangen van het dak of de gevel de dakgoten en regenwaterput of -ton om asbesthoudend sediment of slib te verwijderen
- Voer bijkomende staalname(s) uit.

Indien mogelijk de ondervloer afdekken , golfplaten voorzichtig verwijderen, extra fixeren, niet breken , niet gooien, onmiddellijk verpakken of voorzichtig in container met asbest bag plaatsen. Voldoende benevelen/bevochtigen tijdens de duur van de werken. Indien golfplaten in slechte staat zijn en kans bestaat

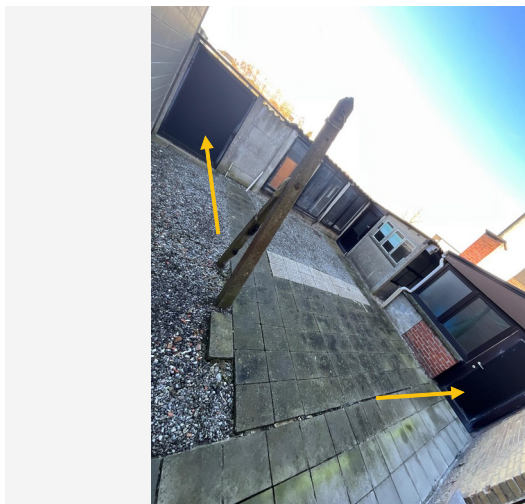
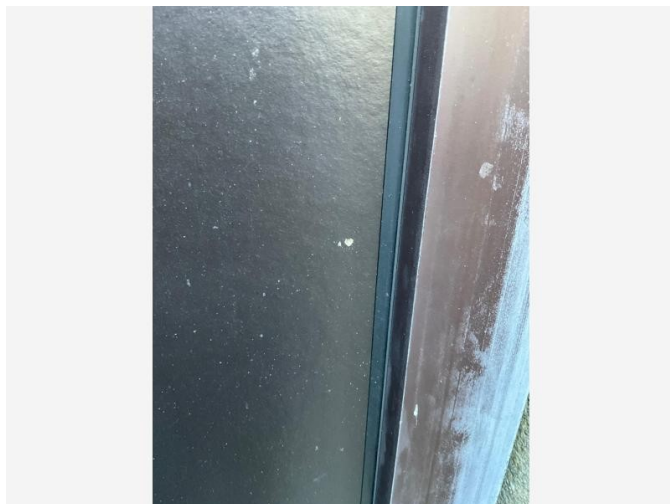
| Opmerking | <p>De platen zijn visueel/ auditief als asbestverdacht beschouwd. Er werd geen staalname uitgevoerd wegens kans op breukvlakken.</p> <p>De vermelde oppervlaktes, diktes, gewichten en volumes betreffen een beredeneerde schatting. Er worden geen rechten verleend aan deze oppervlaktes/diktes/volumes.</p> |

-u beschikt over een vernevelaar (water) of fixeermiddel om het abestmateriaal te bevochtigen tijdens de volledige duur van de werken

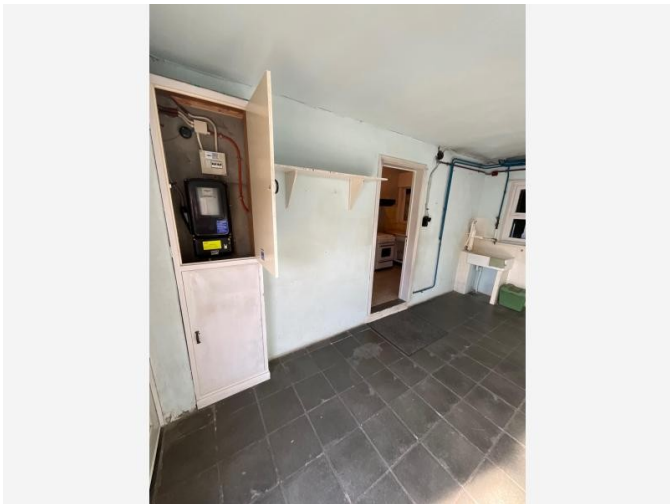
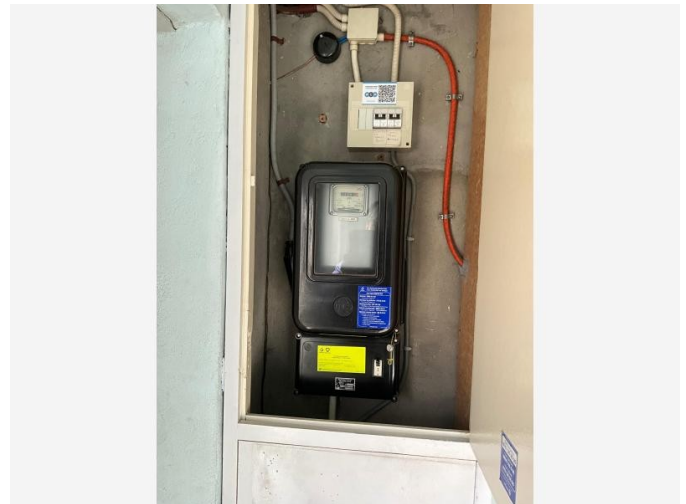
| Opmerking | Het is moeilijk te bepalen of de bakeliettoepassingen in de woning ook effectief asbesthoudend zijn (het kan ook gaan om de asbestvrije variant).-Er werd geen monster genomen oww beschadiging aan een elektrisch gerelateerde toepassing, extra controle bij verwijdering van het verdacht materiaal. Vermoedelijk zal de toepassing verwijderd worden bij aanpassing van het elektriciteitsnetwerk. |

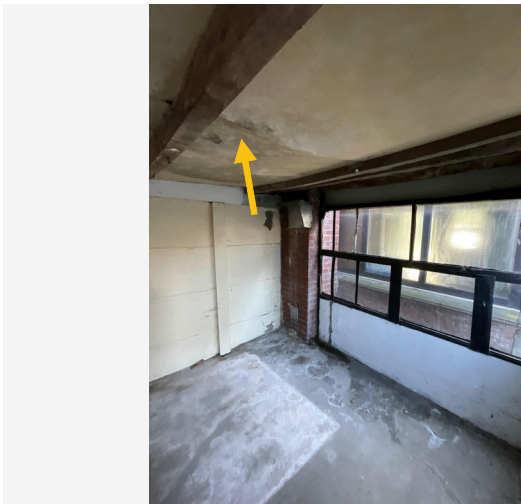
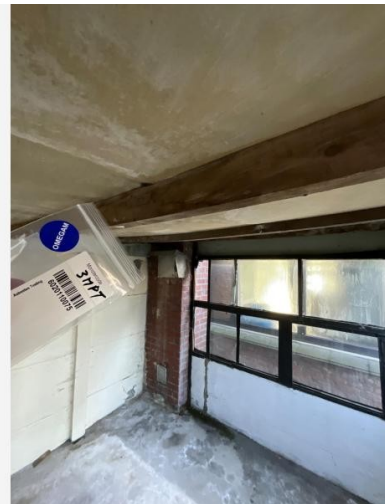
| Opmerking | De vermelde oppervlaktes, diktes en volumes betreffen een beredeneerde schatting. Er worden geen rechten verleend aan deze oppervlaktes/diktes/volumes. |

Verwijder de dakpannen. Fixeer het plaatmateriaal , de asbesthoudende platen één voor één en in hun geheel verwijderen. Niet gooien, niet breken. Verwijder onder verneveling of tussentijds voldoende bevochtigen tijdens de volledige duur van de werken. Reinig nadien de draagstructuur met vochtige doeken (+stofzuiger met absoluut filter kan niet gehoord worden dus voor een particulier niet mogelijk .) Alle werknemer(s) moeten wel beschikken over een opleidingsattest eenvoudige
