# Asbestinventarisatetest

Hendrik van Veldekesingel 46, 3500 Hasselt

Attestnummer : 20250227-000175.000

**Niet-asbestveilig**

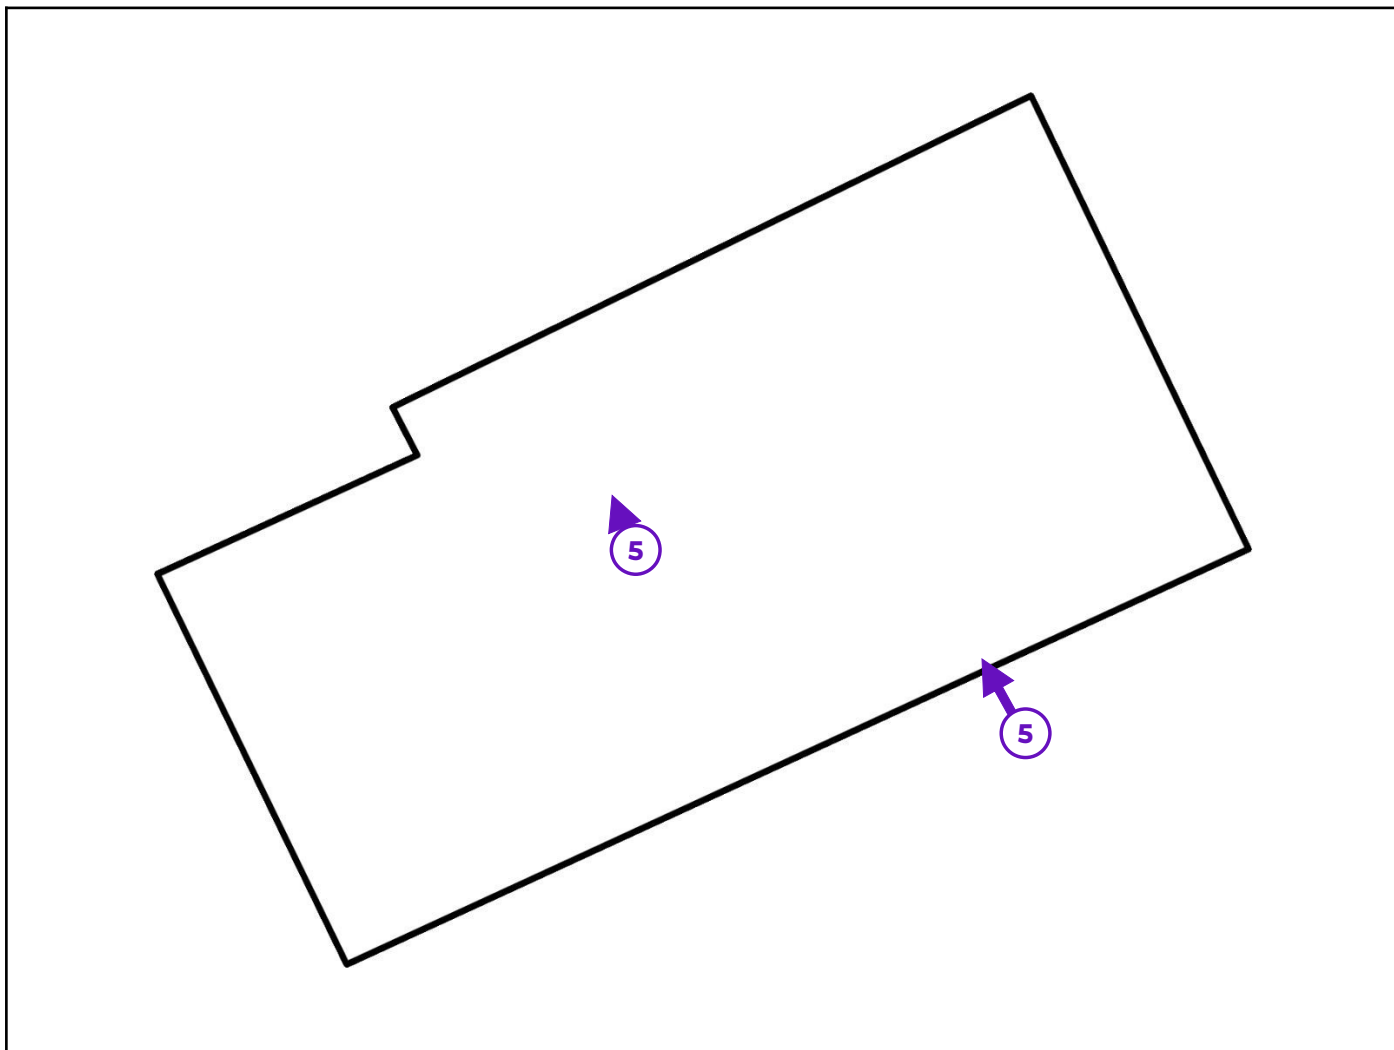
## Plan 1.11: Dakplan

| Beschrijving | Type | Actie |
|---|---|---|
| 5. Schoorstenen | Beperking | - |

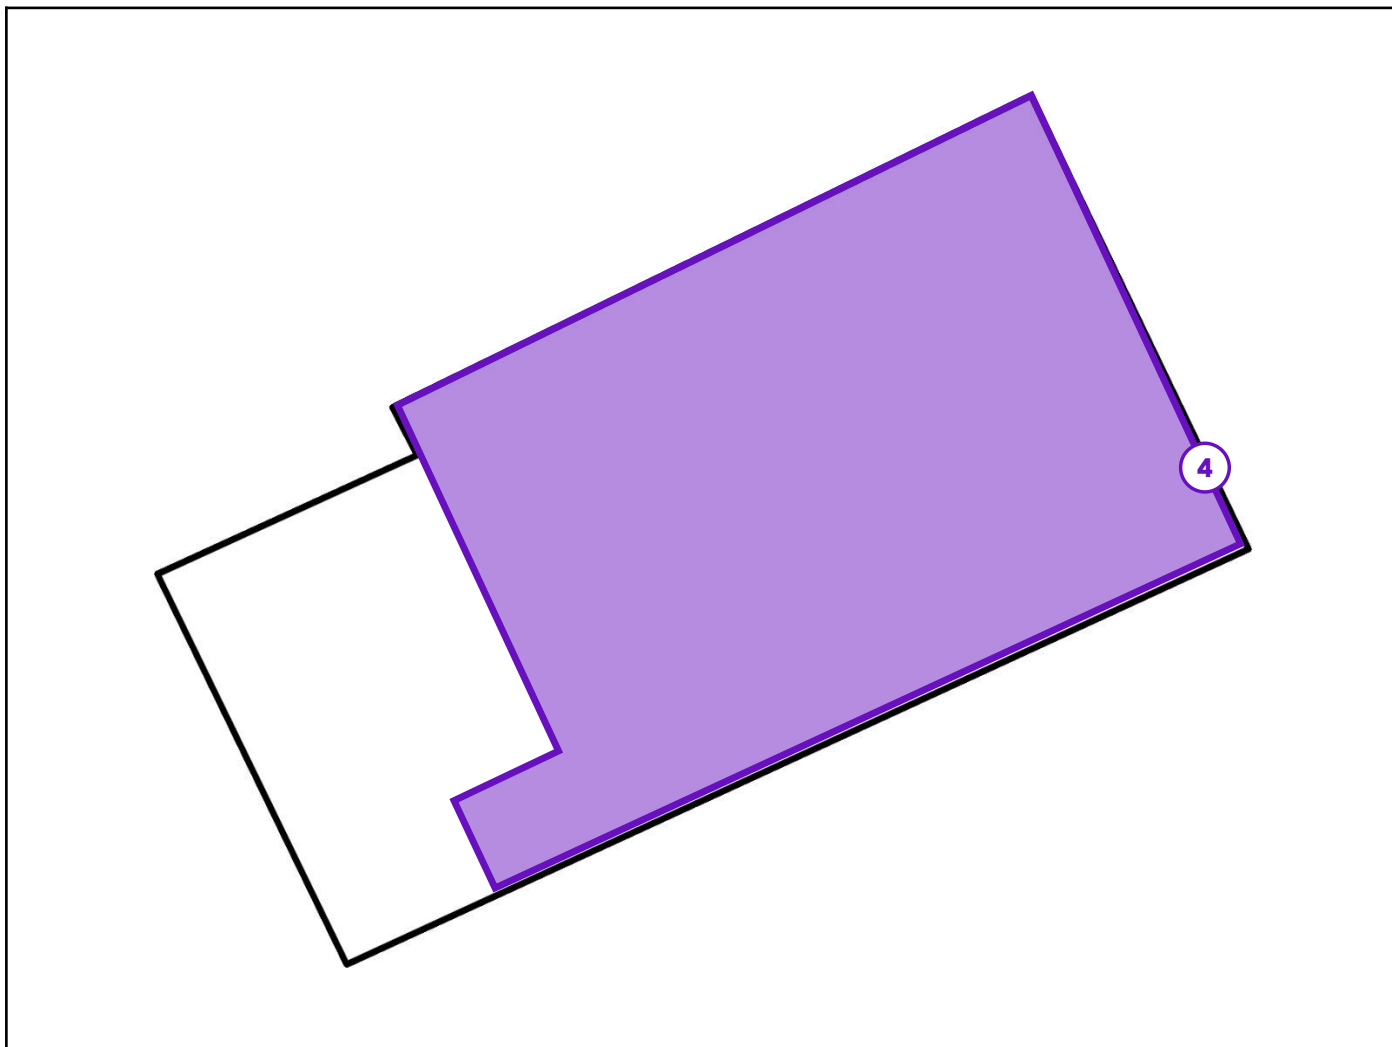
## Plan 1.12: Dakplan

| Beschrijving | Type | Actie |
|---|---|---|
| 4. Onderdak niet waarneembaar | Beperking | - |

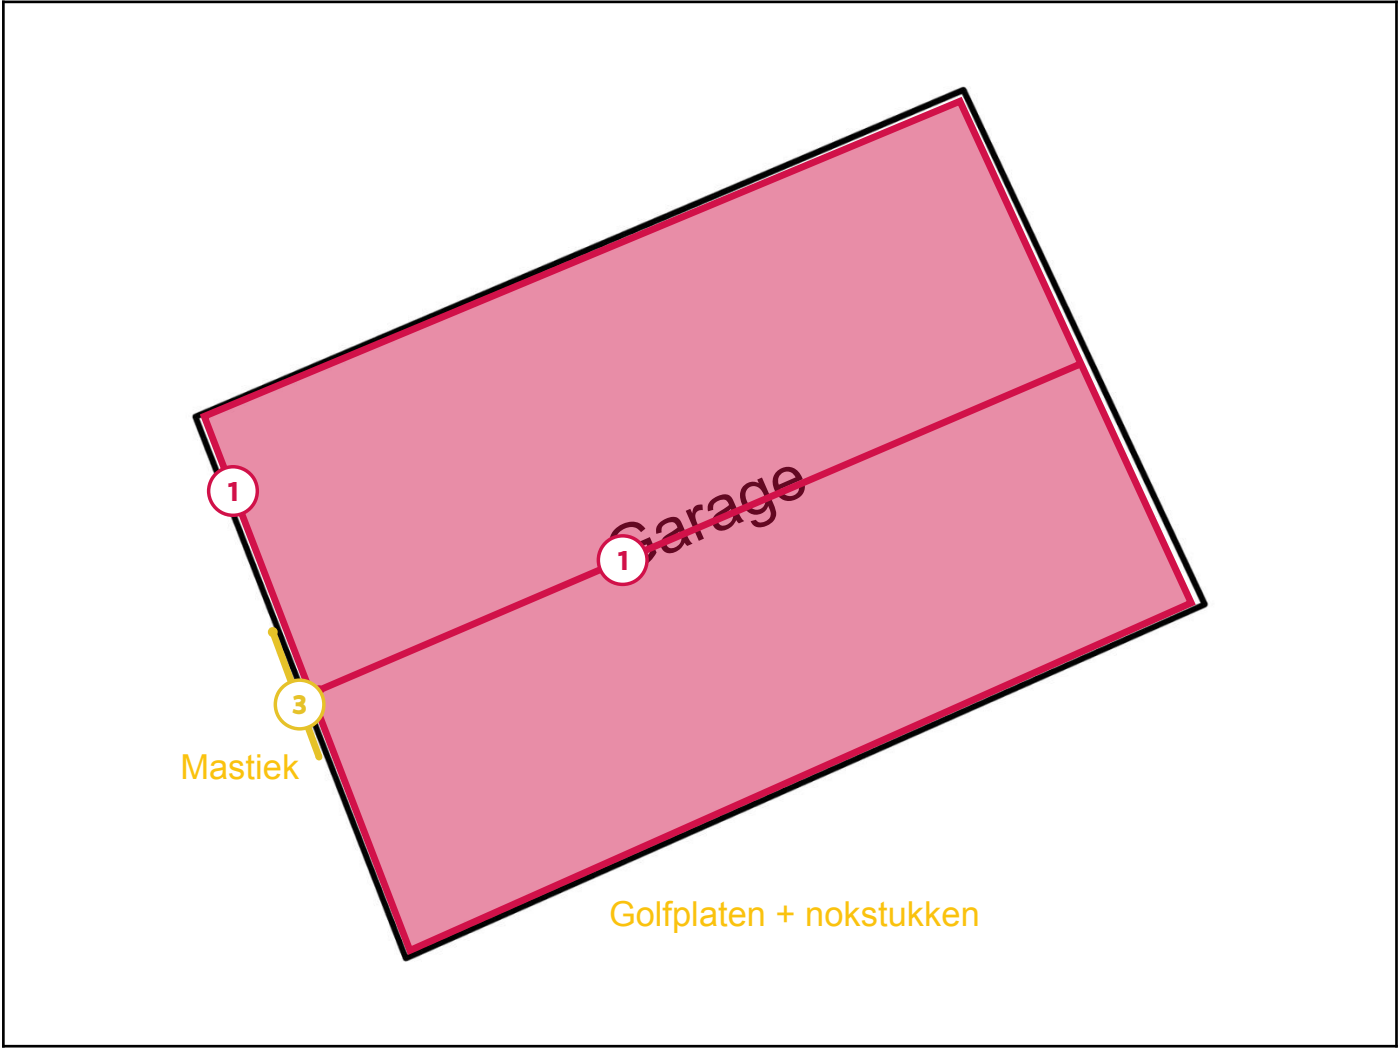
# Plan 2.1: Garage

| Beschrijving | Type | Actie |
|---|---|---|
| 1. Golfplaten + nokstukken | Asbestmateriaal | Dringend verwijderen |
| 3. Mastiek (raam garage) | Asbestmateriaal | Zorgvuldig beheren |

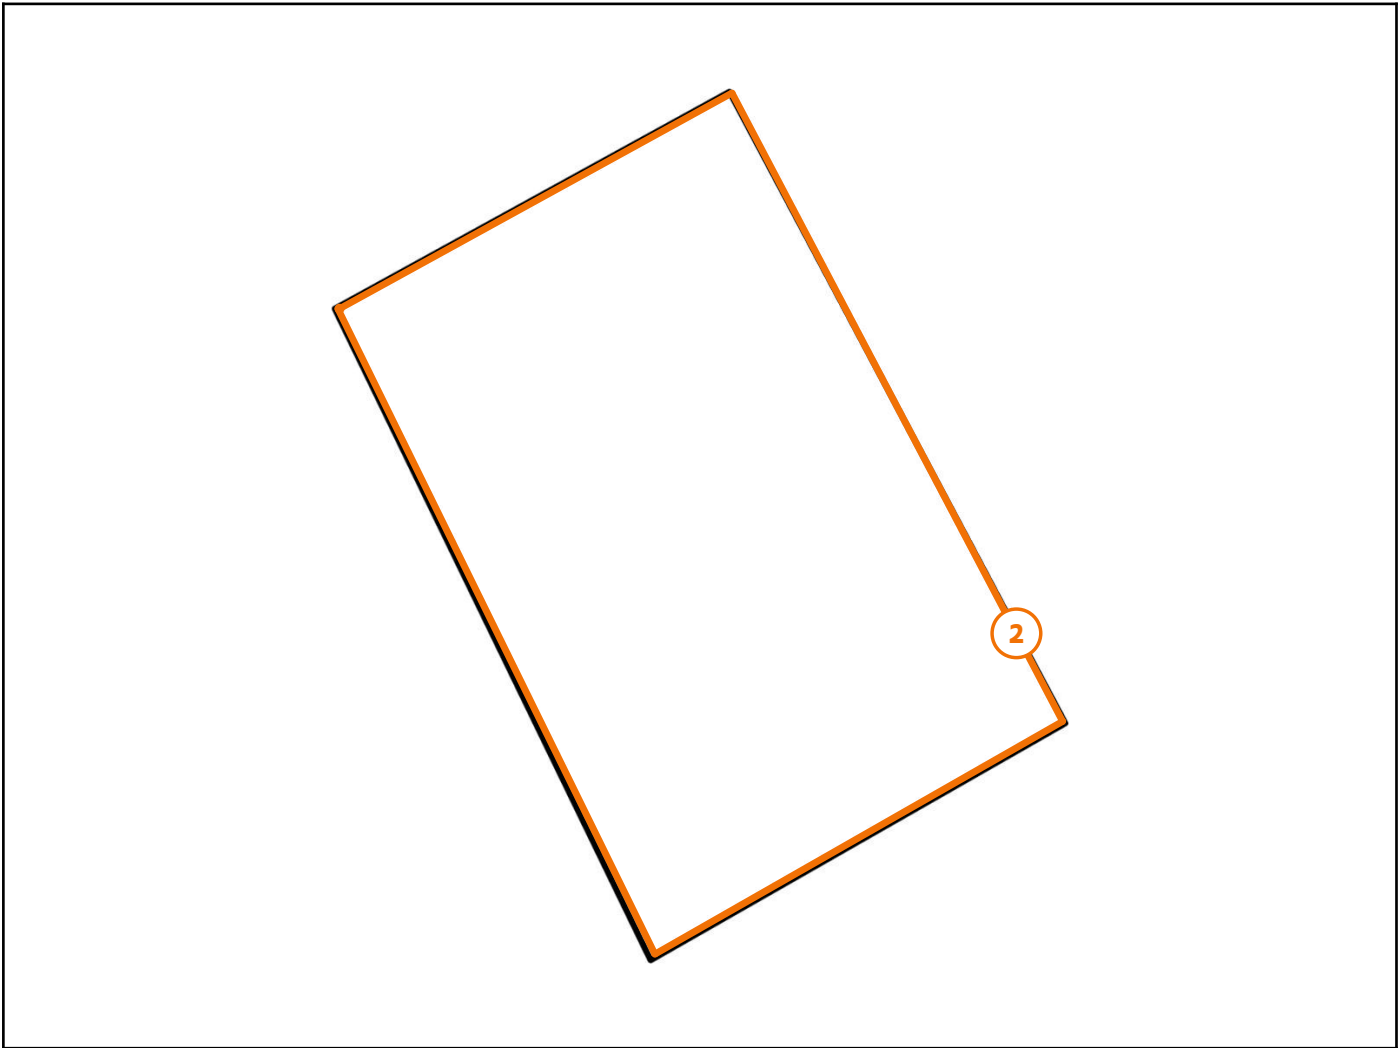
# Plan 3.1: Constructie plan

| Beschrijving | Type | Actie |
|---|---|---|
| 2. Mastiek (tuinconstructie) | Asbestmateriaal | Verwijderen |

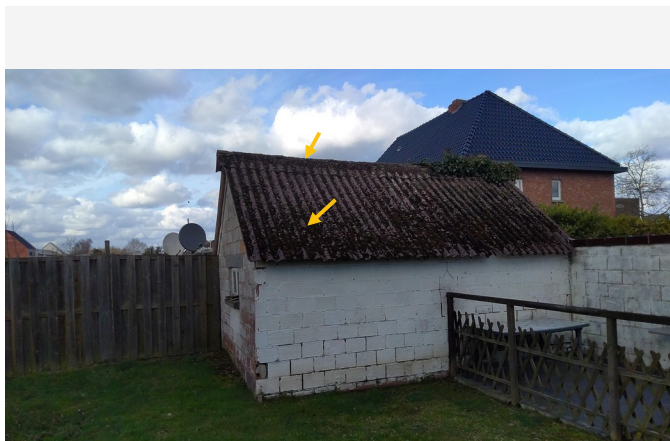
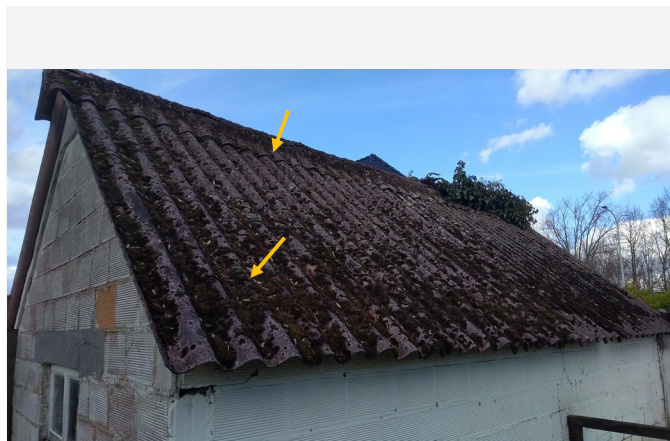
Het asbestmateriaal valt onder de mijlpaal van 2034.

**Dringend verwijderen**

| Eindbeoordeling materiaalrisico | Hoog materiaalrisico en/of hoge kans op vezelvrijgave |

| Gebondenheid | Categorie 1: hechtgebonden in oorsprong |
| Asbestsoort (vezeltype) | Crocidoliet aanwezig |
| Asbestconcentratie | Laag (< 50%) |
| Afschermingsgraad van het gehele materiaal | Geheel of deels (ook) vrij aan de binnenlucht |
| Toestand van het materiaal | Matig beschadigd, matig verweerd |

| Beschrijving | Golfplaten + nokstukken |

- Verwijder dit asbestmateriaal zo snel mogelijk. Volg de toestand goed op.
- Hemelwater dat afspoelt van asbestcement daken of gevels kan asbestdeeltjes bevatten. Gebruik het enkel voor gesloten circuits (bv. spoelen toiletten). Reinig na het vervangen van het dak of de gevel de dakgoten en regenwaterput of -ton om asbesthoudend sediment of slib te verwijderen

- Eenvoudige handelingen: mag via doe-het-zelf of door werknemer(s) met opleidingsattest eenvoudige handelingen  
In één geheel verwijderen, dubbel verpakken en afvoeren naar het containerpark.  
Draag persoonlijke beschermingsmiddelen (FFP3 masker en spuitoveral categorie 3, type 5,6).  
Zie toelichting achteraan het asbestattest 'asbest beheren en verwijderen'.  
Zie ook <https://ovam.vlaanderen.be/voorzorgsmaatregelen-bij-asbestverwijdering>.

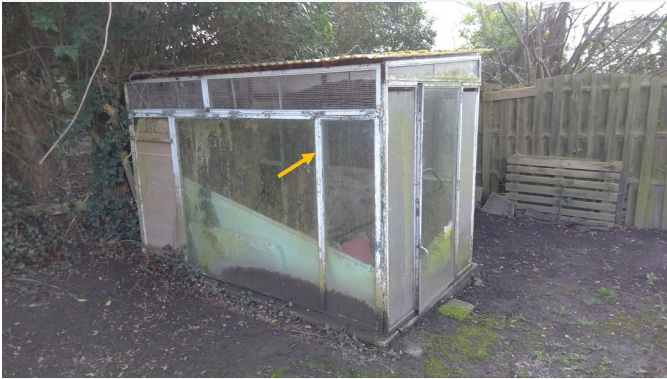
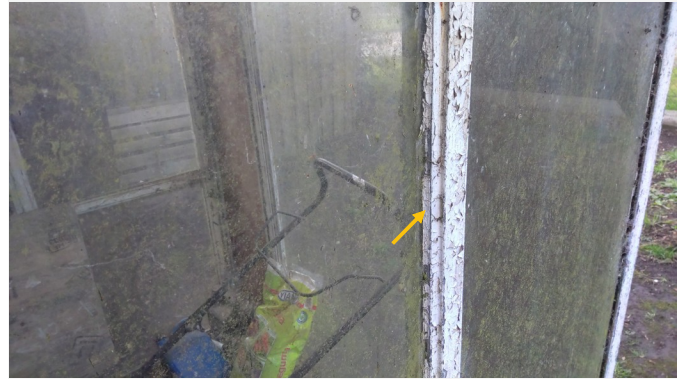
Het asbestmateriaal valt onder de mijlpaal van 2040.

Verwijderen

| Eindbeoordeling materiaalrisico | Verhoogd materiaalrisico en/of verhoogde kans op vezelvrijgave |

| Asbestsoort (vezeltype) | Amfibool aanwezig, uitgezonderd crocidoliet |
| Toestand van het materiaal | Matig beschadigd, matig verweerd |

| Beschrijving | Mastiek (tuinconstructie) |

- Verwijder dit asbestmateriaal zo snel mogelijk. Volg de toestand goed op.

- Eenvoudige handelingen: mag via doe-het-zelf of door werknemer(s) met opleidingsattest eenvoudige handelingen  
In één geheel verwijderen, dubbel verpakken en afvoeren naar het containerpark.

Draag persoonlijke beschermingsmiddelen (FFP3 masker en spuitoverall categorie 3, type 5,6).

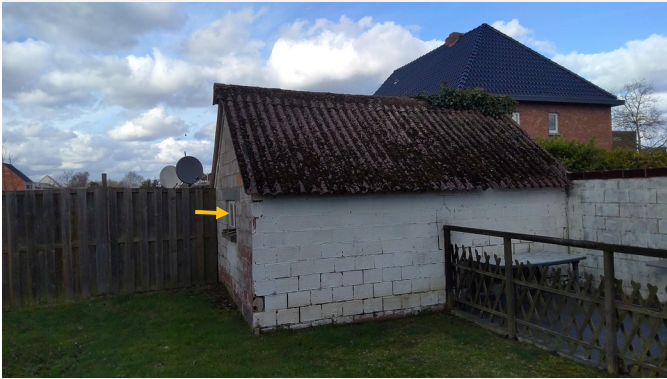
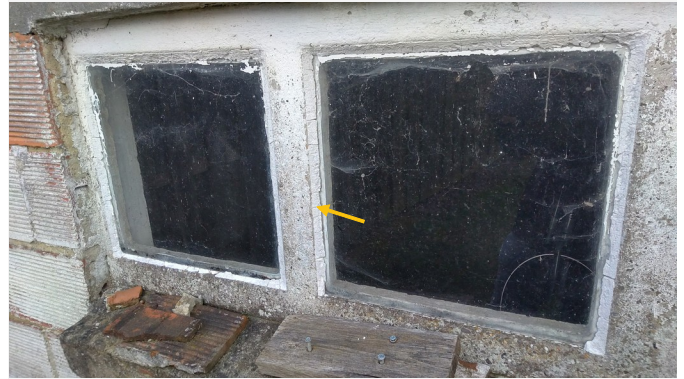
Het asbestmateriaal valt onder de mijlpaal van 2040.

Zorgvuldig beheren

| Eindbeoordeling materiaalisico | Laag materiaalisico en/of verlaagde kans op vezelvrijgave |

| Asbestsoort (vezeltype) | Amfibool aanwezig, uitgezonderd crocidoliet |
| Toestand van het materiaal | Licht beschadigd, licht verweerd. Intact calciumsilicaatmateriaal of categorie III 'gebondenheid' |

| Beschrijving | Mastiek (raam garage) |

- Zorg voor een veilig beheer. Vermijd het beschadigen van het asbestmateriaal. Controleer de toestand jaarlijks op wijzigingen.

- Eenvoudige handelingen: mag via doe-het-zelf of door werknemer(s) met opleidingsattest eenvoudige handelingen  
In één geheel verwijderen, dubbel verpakken en afvoeren naar het containerpark.

Draag persoonlijke beschermingsmiddelen (FFP3 masker en spuitoveral categorie 3, type 5,6).

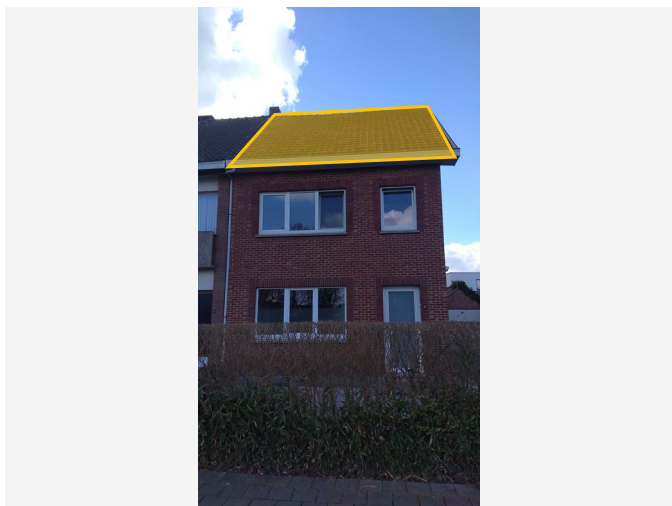
*Situeringsfoto*

**Reden:** Het te onderzoeken materiaal situeert zich hoger dan 3,50 m te rekenen vanaf een veilige ondergrond

**Uitleg van de asbestdeskundige:** Door de afwerking aan de binnenzijde en de hoogte meer dan 3,5 meter kon er niet vastgesteld worden of er al dan niet een verdacht onderdak aanwezig is onder de pannen.

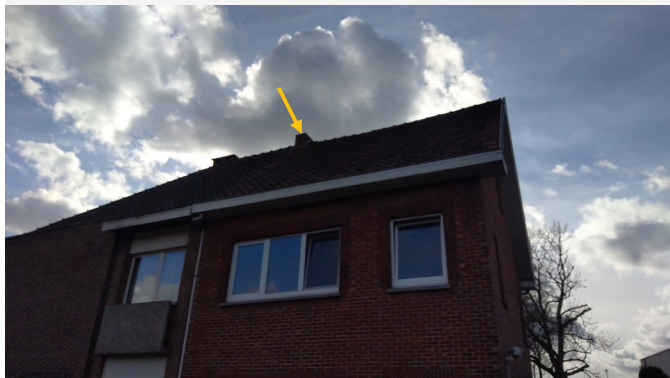
*Situeringsfoto*

**Reden:** Het te onderzoeken materiaal situeert zich hoger dan 3,50 m te rekenen vanaf een veilige ondergrond

**Uitleg van de asbestdeskundige:** Deze schoorstenen kunnen mogelijks asbesthoudende materialen bevatten. Bijv. rookgaskanalen.

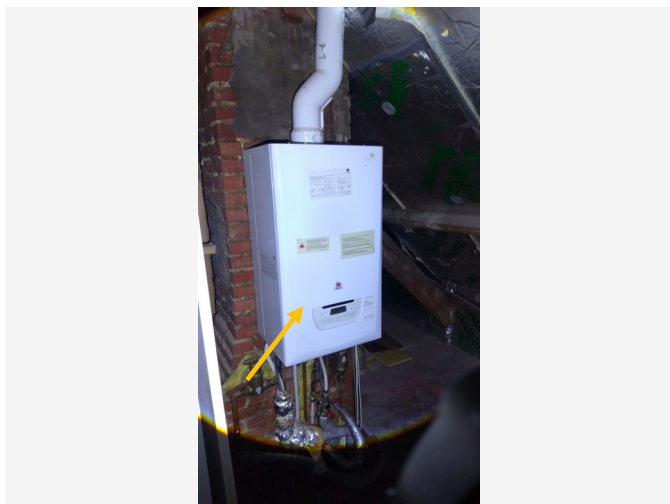
Vrije foto

Deze cv-gasketel is niet verdacht.

Bouwjaar na 2000.

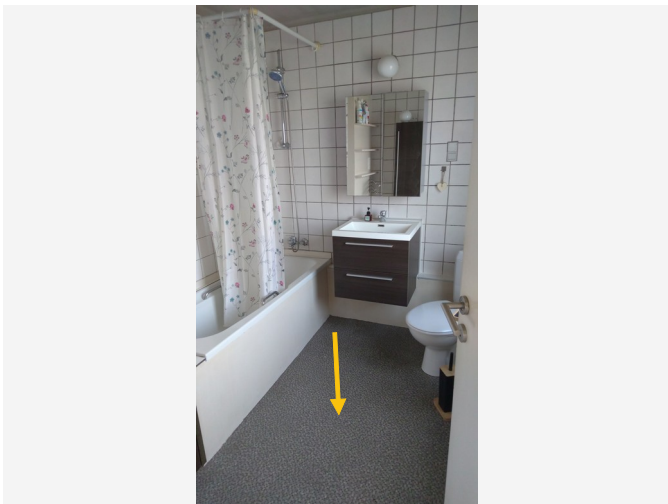
Vrije foto

De vinylvloeren werden gecontroleerd en zijn niet verdacht.

Flexibel en geen viltlaag.

Aanwezig in de badkamer, toilet en ruimte onder de trap.

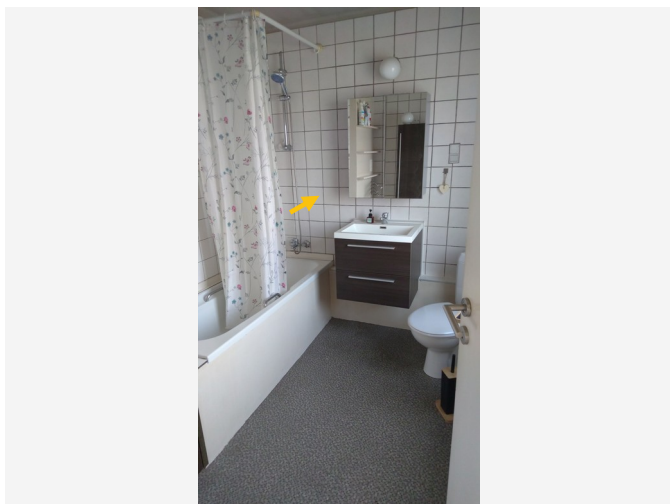
Vrije foto

Betreft de tegellijm achter de wand/vloertegels.

Er bestaat steeds een mogelijke kans dat deze asbesthoudend is.

Voor 100% zekerheid kan u een aanvullend destructief onderzoek laten uitvoeren.

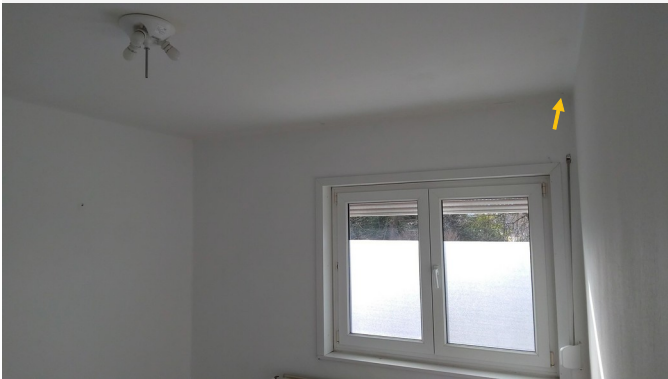
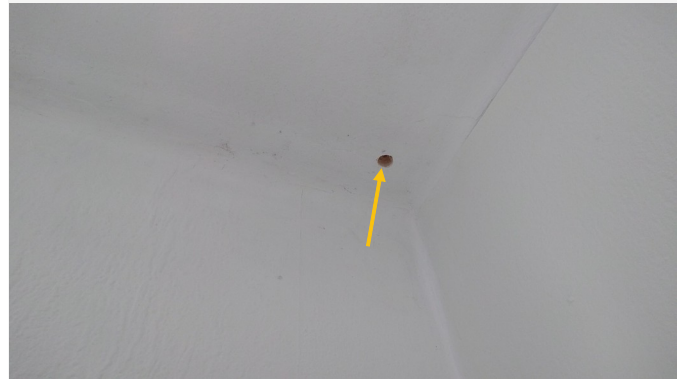
## Fiche 9: Pleisterwerk plafonds

Geen asbest

| # | Type | Referentie | Resultaat |
|---|---|---|---|
| 9.1 | Mengmonster | MM-02 | Geen asbest |

| Opmerking | <p>Het pleisterwerk van het plafond werd bemonsterd in de keuken, traphal en slaapkamer.</p> <p>Geen pleisterwerk aanwezig in de cv-ruimte.</p> |

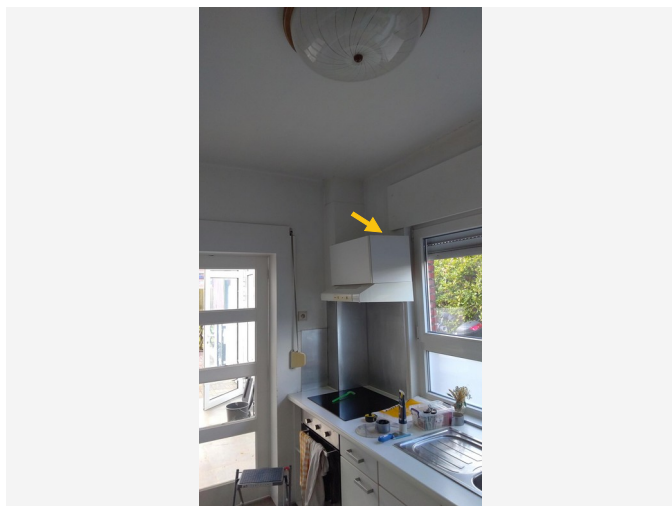
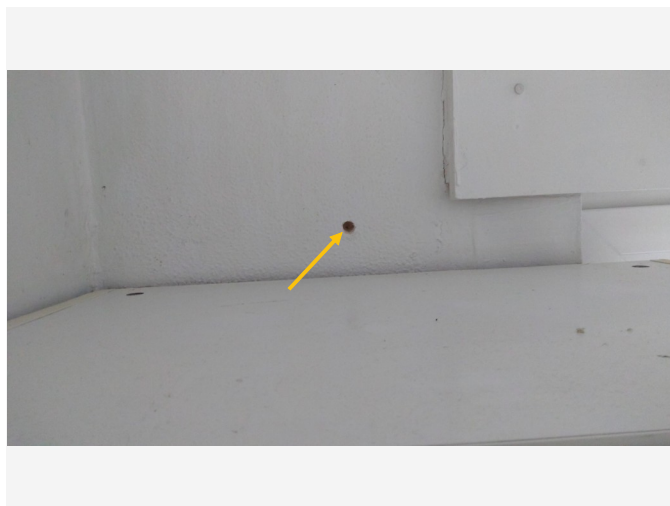
## Fiche 10: Pleisterwerk muren

Geen asbest

| # | Type | Referentie | Resultaat |
|---|---|---|---|
| 10.1 | Mengmonster | MM-01 | Geen asbest |

| Opmerking | Het pleisterwerk van de muren werd bemonsterd in de keuken, slaapkamer en traphal (onder de trap).<br><br>Geen pleisterwerk aanwezig in de cv-ruimte |
