# Asbestinventarisat attest

Sint-Amandusstraat 11, 3511 Hasselt

Attestnummer : 20250406-000143.000

**Niet-asbestveilig**

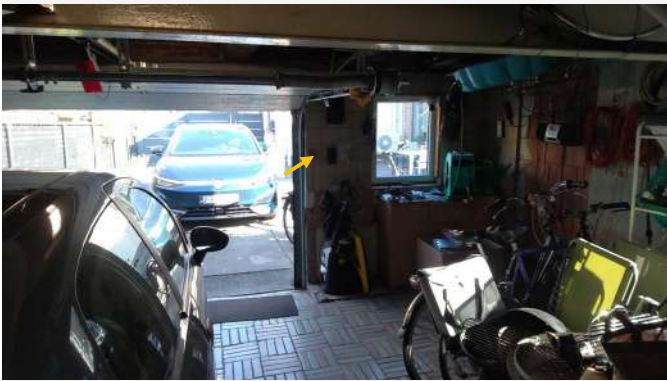
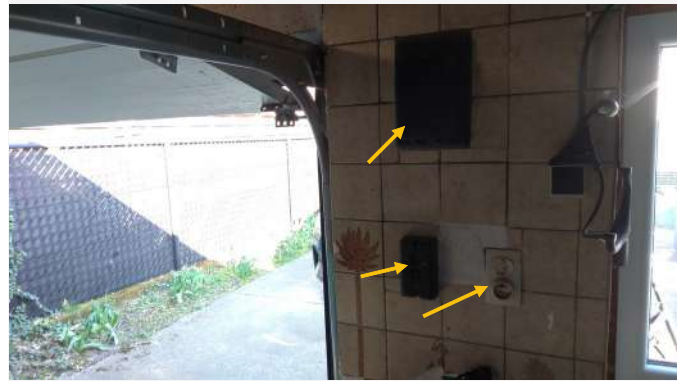
| Eindbeoordeling materiaalisico | Verhoogd materiaalisico en/of verhoogde kans op vezelvrijgave |

| Asbestsoort (vezeltype) | Crocidoliet aanwezig |
| Toestand van het materiaal | Licht beschadigd, licht verweerd. Intact calciumsilicaatmateriaal of categorie III 'gebondenheid' |

| Opmerking | Betreft de schakelaars + zekeringsbakjes. |

Verwijderen

- Verwijder dit asbestmateriaal zo snel mogelijk. Volg de toestand goed op.
- Voer bijkomende staalname(s) uit.

- Eenvoudige handelingen: mag via doe-het-zelf of door werknemer(s) met opleidingsattest eenvoudige handelingen  
In één geheel verwijderen, dubbel verpakken en afvoeren naar het containerpark.  
Draag persoonlijke beschermingsmiddelen (FFP3 masker en spuitoverall categorie 3, type 5,6).  
Zie toelichting achteraan het asbestattest 'asbest beheren en verwijderen'.  
Zie ook <https://ovam.vlaanderen.be/voorzorgsmaatregelen-bij-asbestverwijdering>.

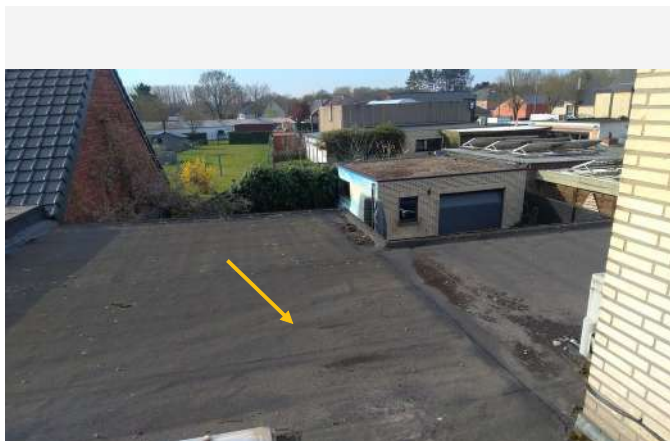
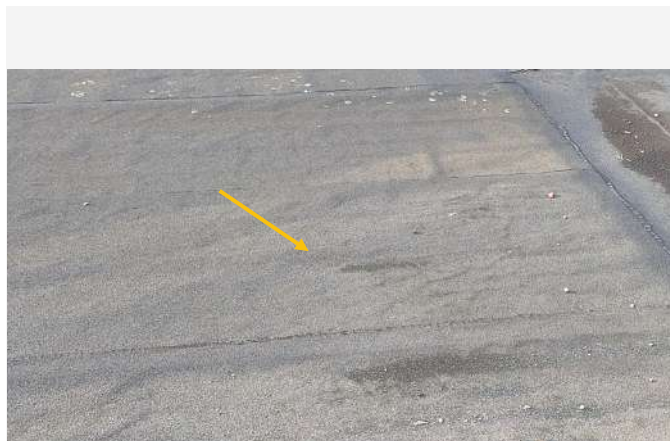
| Eindbeoordeling materiaalrisico | Laag materiaalrisico en/of verlaagde kans op vezelvrijgave |

| Asbestsoort (vezeltype) | Alleen chrysotiel |
| Toestand van het materiaal | Licht beschadigd, licht verweerd. Intact calciumsilicaatmateriaal of categorie III 'gebondenheid' |

| Opmerking | Betreft de roofing van het platte dak (achterbouw), en het dak van de garage. |

Zorgvuldig beheren

- Zorg voor een veilig beheer. Vermijd het beschadigen van het asbestmateriaal. Controleer de toestand jaarlijks op wijzigingen.
- Voer bijkomende staalname(s) uit.

- Eenvoudige handelingen: mag via doe-het-zelf of door werknemer(s) met opleidingsattest eenvoudige handelingen  
U laat deze roofing best verwijderen door een aannemer met opleidingsattest eenvoudige handelingen.  
In één geheel verwijderen, dubbel verpakken en afvoeren naar het containerpark.  
Draag persoonlijke beschermingsmiddelen (FFP3 masker en spuitoveral categorie 3, type 5,6).  
Zie toelichting achteraan het asbestattest 'asbest beheren en verwijderen'.  
Zie ook <https://ovam.vlaanderen.be/voorzorgsmaatregelen-bij-asbestverwijdering>.

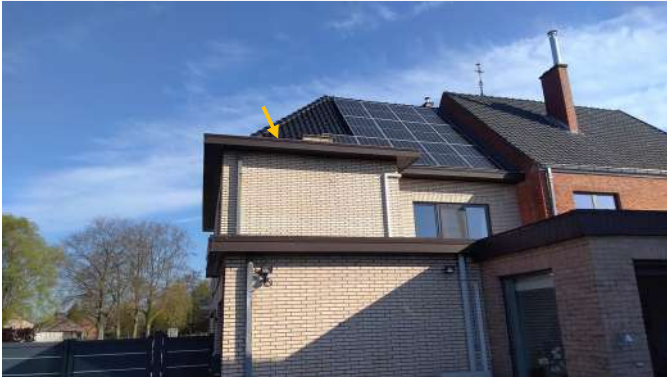
**Reden:** Het te onderzoeken materiaal situeert zich hoger dan 3,50 m te rekenen vanaf een veilige ondergrond

**Uitleg van de asbestdeskundige:** Boven de badkamer is er een klein gedeelte plat dak.

Er kon geen risicobeoordeling gegeven worden wegens de hoogte.

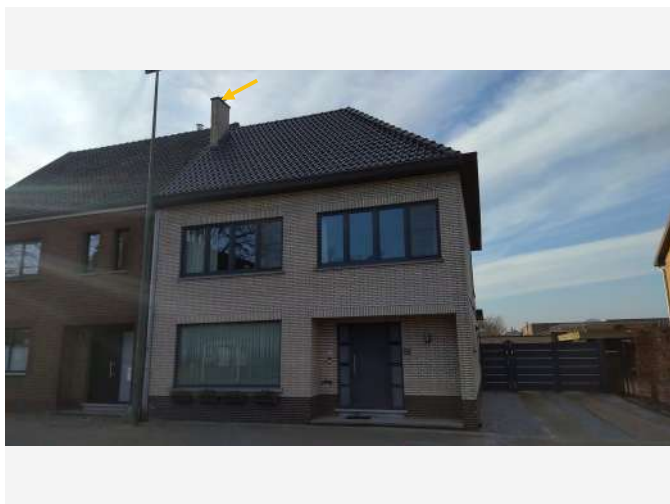
**Reden:** Het te onderzoeken materiaal situeert zich hoger dan 3,50 m te rekenen vanaf een veilige ondergrond

**Uitleg van de asbestdeskundige:** Deze schoorsteen kan mogelijk asbesthoudende materialen bevatten. Bijv. rookgaskanalen.

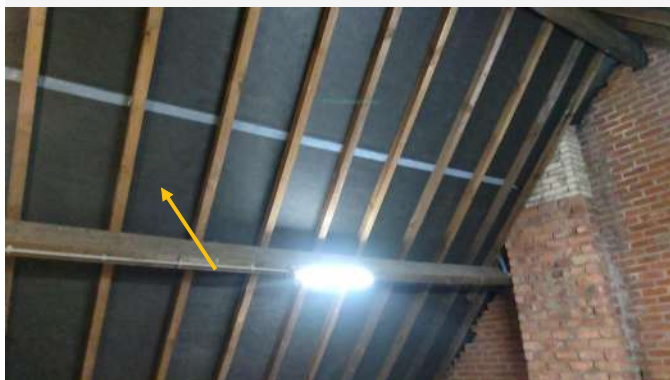
Geen verdacht onderdak aanwezig onder de pannen van het dak.

Betreft een zwarte flexibele doek.

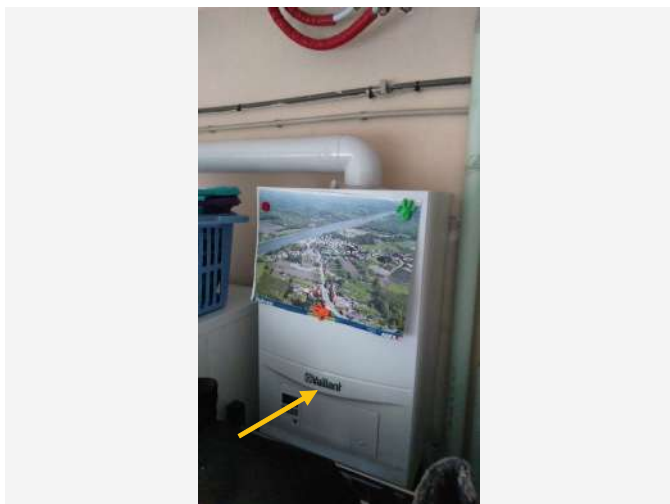
Deze cv-gasketel is niet verdacht.

Bouwjaar na 2000.

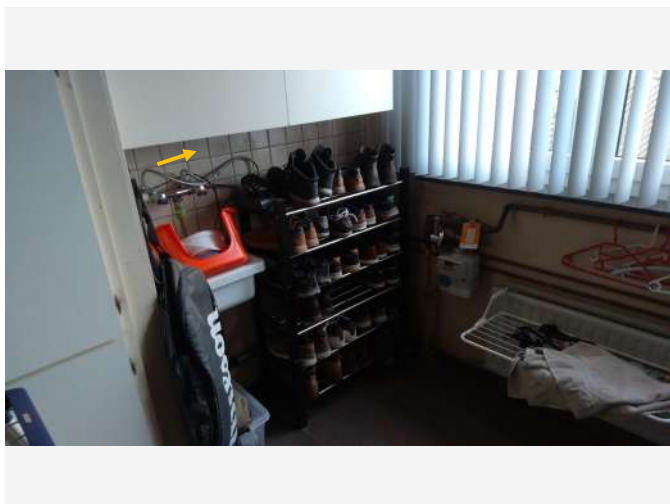
Betreft de tegellijm achter deze wand/vloertegels.

Er bestaat steeds een mogelijke kans dat deze asbesthoudend is.

Voor 100% zekerheid kan u een aanvullend destructief onderzoek laten uitvoeren.

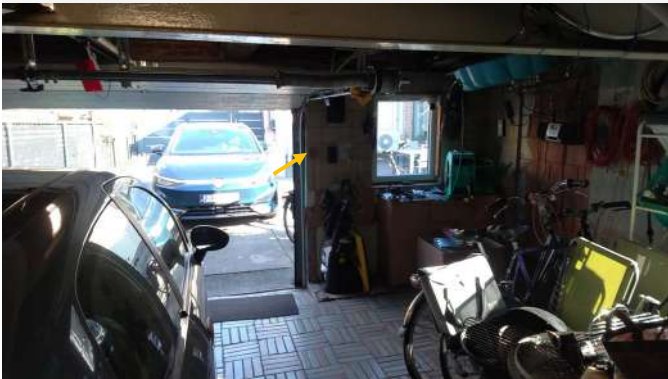
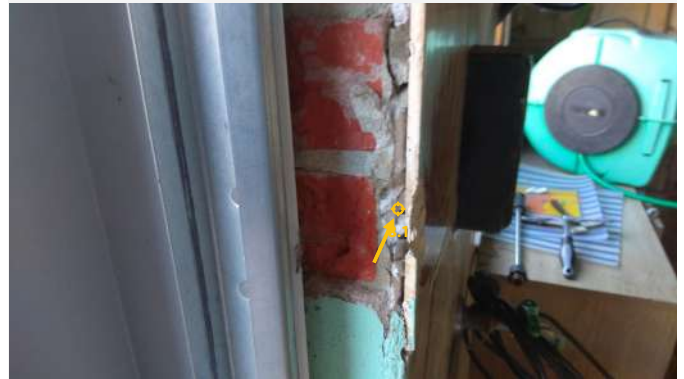
## Fiche 8: Tegellijm (garage)

Geen asbest

| # | Type | Referentie | Resultaat |
|---|---|---|---|
| 8.1 | Mengmonster | MM-04 | Geen asbest |

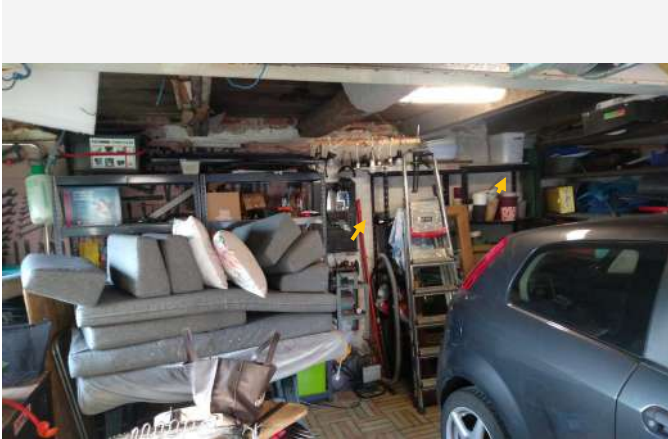
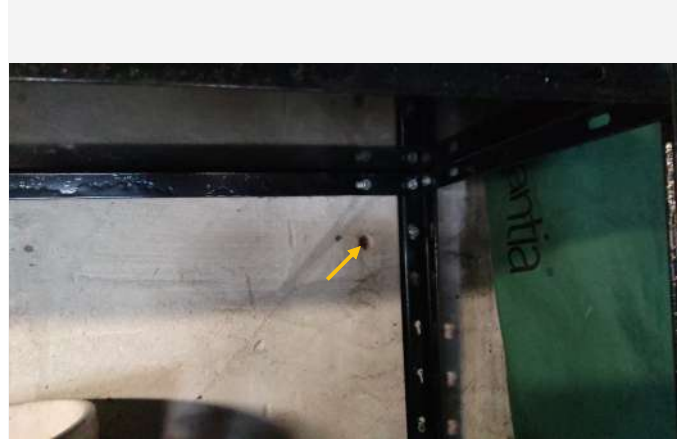
## Fiche 9: Pleisterwerk muren (garage)

Geen asbest

| # | Type | Referentie | Resultaat |
|---|---|---|---|
| 9.1 | Mengmonster | MM-03 | Geen asbest |

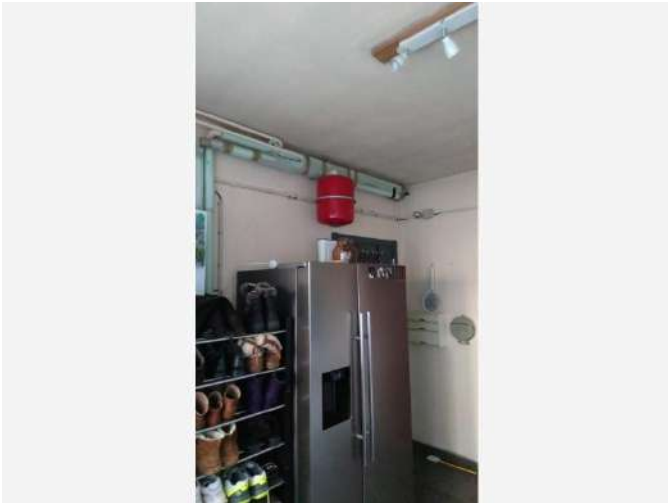
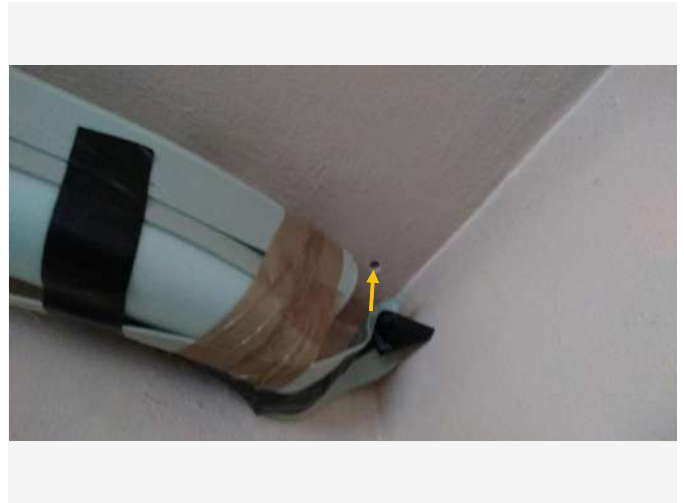
## Fiche 10: Pleisterwerk plafonds

Geen asbest

| # | Type | Referentie | Resultaat |
|---|---|---|---|
| 10.1 | Mengmonster | MM-02 | Geen asbest |

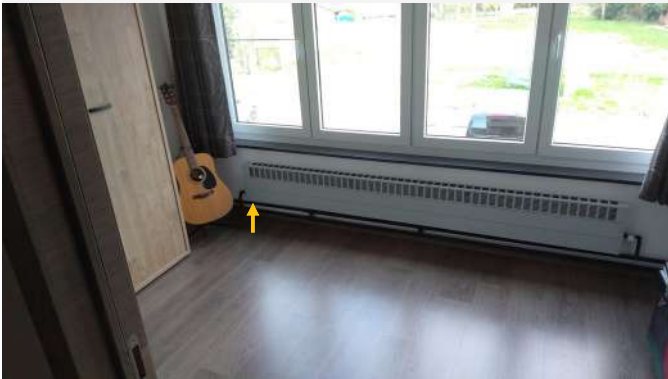
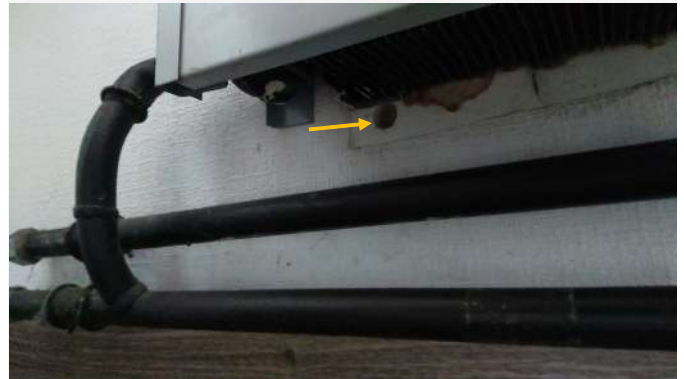
## Fiche 11: Pleisterwerk muren

Geen asbest

| # | Type | Referentie | Resultaat |
|---|---|---|---|
| 11.1 | Mengmonster | MM-01 | Geen asbest |
