# Asbestinventarisatetest

Kleempoelstraat 69A, 1980 Zemst

Attestnummer : 20250327-000234.000

## Zone 1: Hoofdgebouw

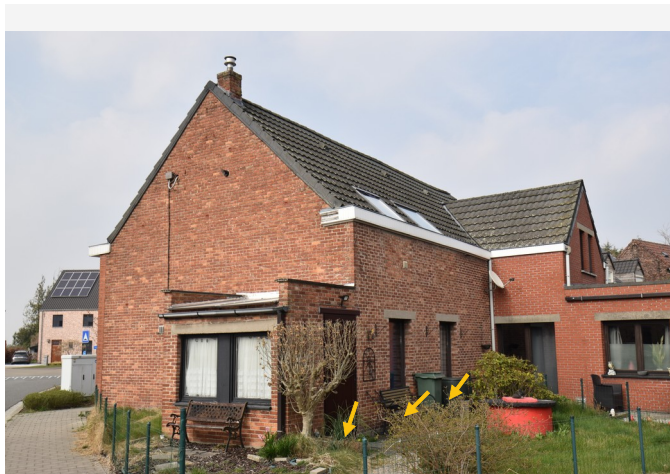
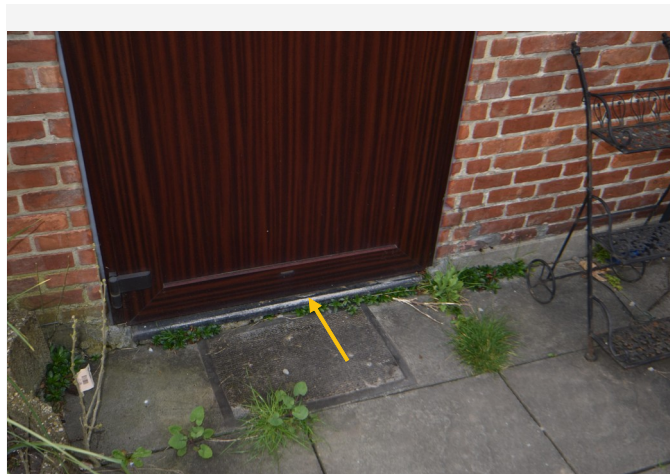
# Fiche 1: Dorpels in asbestcement - Exterieur Deuren/ramen

| Eindbeoordeling materiaalrisico | Verhoogd materiaalrisico en/of verhoogde kans op vezelvrijgave |

| Asbestsoort (vezeltype) | Crocidoliet aanwezig |
| Toestand van het materiaal | Matig beschadigd, matig verweerd |

| Beschrijving | Dorpels in asbestcement - Exterieur Deuren/ramen |

- Verwijder dit asbestmateriaal zo snel mogelijk. Volg de toestand goed op.

Wij adviseren om dit te laten verwijderen door een aannemer met opleidingsattest eenvoudige handelingen.

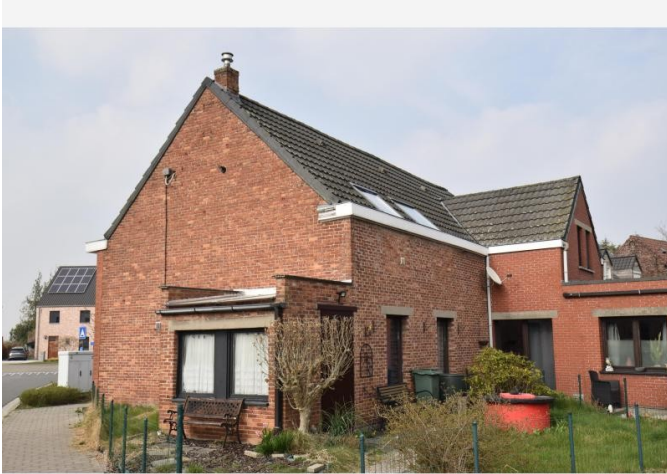
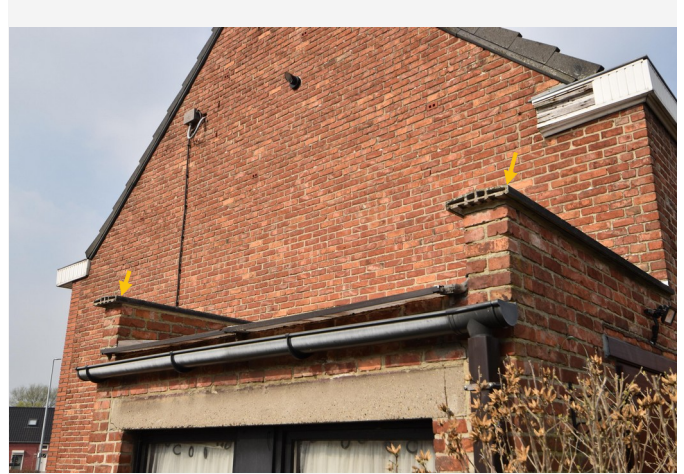
| Eindbeoordeling materiaalrisico | Verhoogd materiaalrisico en/of verhoogde kans op vezelvrijgave |

| Asbestsoort (vezeltype) | Crocidoliet aanwezig |
| Toestand van het materiaal | Matig beschadigd, matig verweerd |

| Beschrijving | Dorpels in asbestcement - Dak berging |

- Verwijder dit asbestmateriaal zo snel mogelijk. Volg de toestand goed op.

Wij adviseren om dit te laten verwijderen door een aannemer met opleidingsattest eenvoudige handelingen.

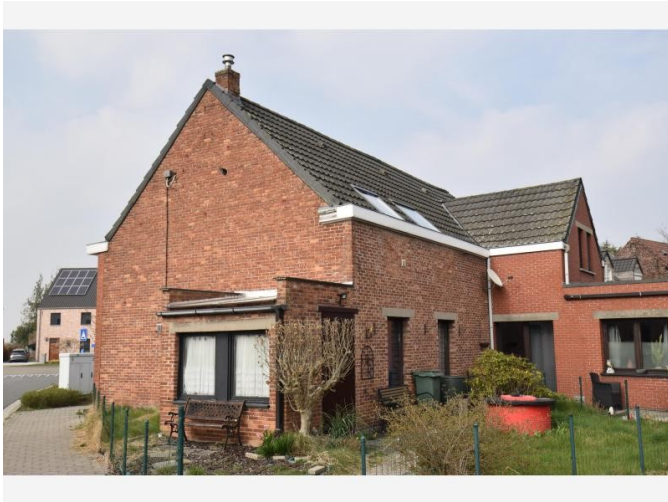
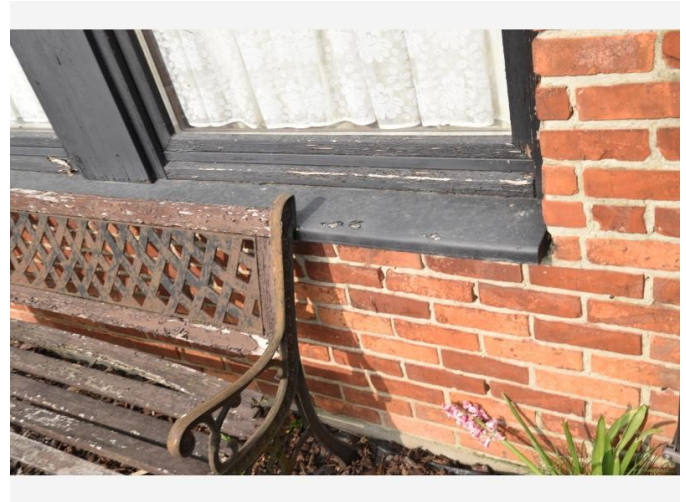
## Fiche 3: Vensterbanken in asbestcement - Extérieur Berging

| Eindbeoordeling materiaalrisico | Verhoogd materiaalrisico en/of verhoogde kans op vezelvrijgave |

| Asbestsoort (vezeltype) | Crocidoliet aanwezig |
| Toestand van het materiaal | Matig beschadigd, matig verweerd |

| Beschrijving | Vensterbanken in asbestcement - Exterieur Berging |

- Verwijder dit asbestmateriaal zo snel mogelijk. Volg de toestand goed op.

Wij adviseren om dit te laten verwijderen door een aannemer met opleidingsattest eenvoudige handelingen.

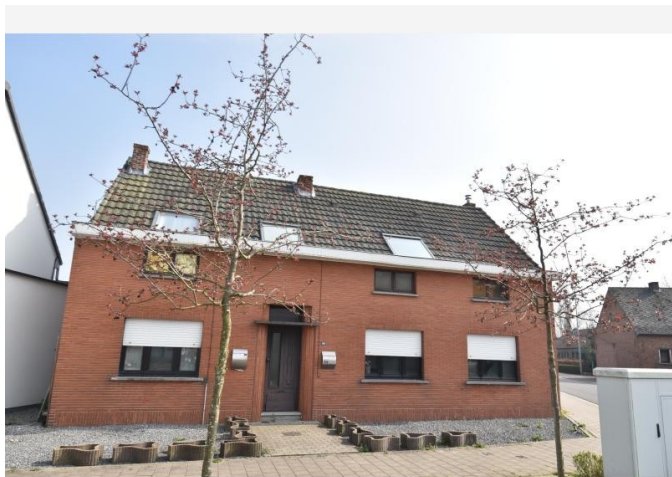
**Reden:** Er is geen volledige risicobeoordeling mogelijk

**Uitleg van de asbestdeskundige:** Op het dak ligt een overzetdak & langs de binnenzijde is het volledig afgewerkt met (gipskarton en hout).

Het was dus niet mogelijk om vast te stellen of er nog al dan niet verdachte tussenlagen of onderdaken aanwezig waren, zonder destructieve handelingen uit te voeren.

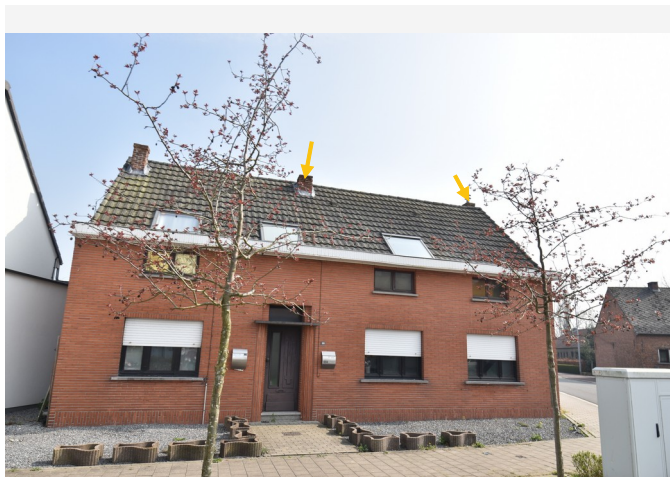
**Reden:** Het te onderzoeken materiaal situeert zich hoger dan 3,50 m te rekenen vanaf een veilige ondergrond

**Uitleg van de asbestdeskundige:** Aangezien de schouw(en) zich bevindt op een hoogte hoger dan 3,5 m (vanaf een veilige ondergrond) kon deze niet worden gecontroleerd tijdens de inspectie. Dit betreft een beperking van middellange termijn (geen hoogtewerker op korte termijn of binnen redelijke kosten). Wanneer de schouw(en) toegankelijk wordt gemaakt, dient deze nader te worden bestaand.

De visueel waarneembare delen van de schouwpijpen zijn niet-asbestverdacht.

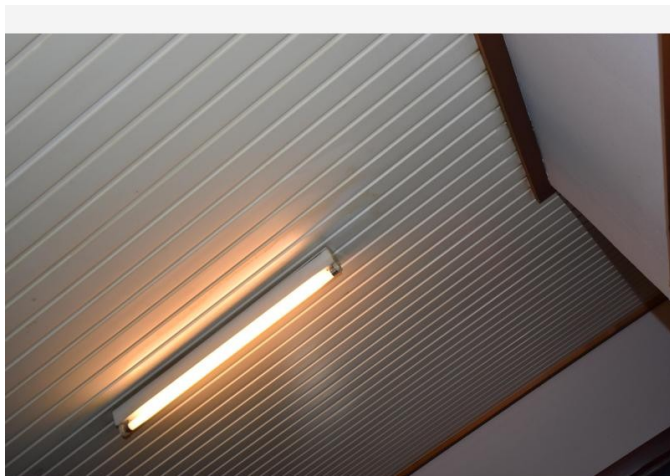
## Fiche 6: Verlaagde/valse plafonds (Achterliggende lagen)

Het plafond in de volledige woning bestaat uit een verlaagd/vals plafond. Er is geen pleisterwerk rechtstreeks aan de plafonds waar te nemen, zonder destructief onderzoek (Wel planchetten/houtvezelplaten/gipskarton/isomo/etc). Bijgevolg kon geen staal genomen worden van het eventueel achterliggende pleisterwerk of eventuele achterliggende asbestverdachte toepassingen.

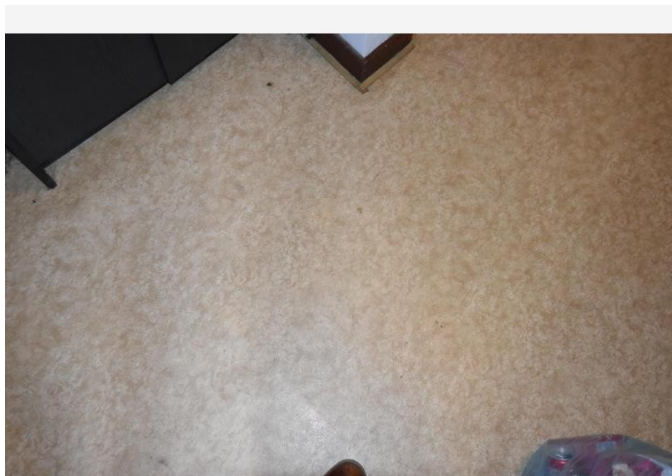
## Fiche 7: Geen verdacht vloerzeil/tapijt waargenomen (Onderliggende lagen)

Het vloerzeil/tapijt zelf is niet-asbestverdacht (Jute onderlaag / flexibel met plastic onderlaag). Geen destructief onderzoek gepleegd naar eventuele verdachte onderliggende (lijm)lagen, daar tapijtvloeren/vloerzeilen intact waren op het bezoek (Conform opdracht). Als u oudere lijm of verdachte onderliggende lagen tegenkomt, laat dan eerst een staal uitvoeren alvorens eventuele werken verder te zetten.

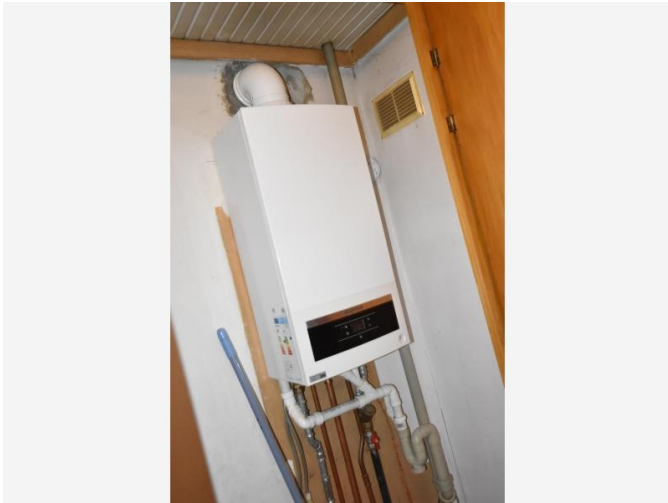
De verwarmingsketel is van na 2001.

Asbestverdachte materialen (bv: pakkingen, asbestkoord, verbindingen voor buizen of kanalen, brandwerende materialen, etc) kunnen bijgevolg niet in het toestel aanwezig zijn.

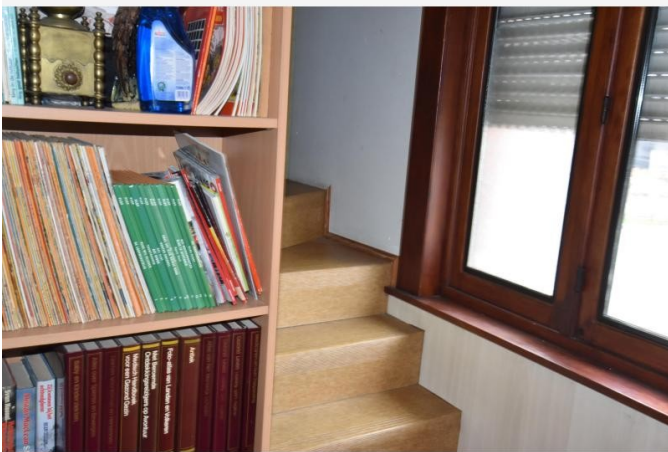
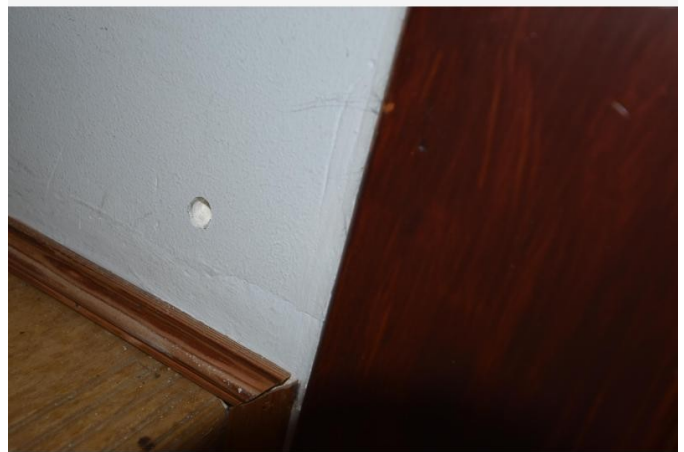
Geen asbest

| # | Type | Referentie | Resultaat |
|---|---|---|---|
| 9.1 | Mengmonster | 109204 - 1 | Geen asbest |

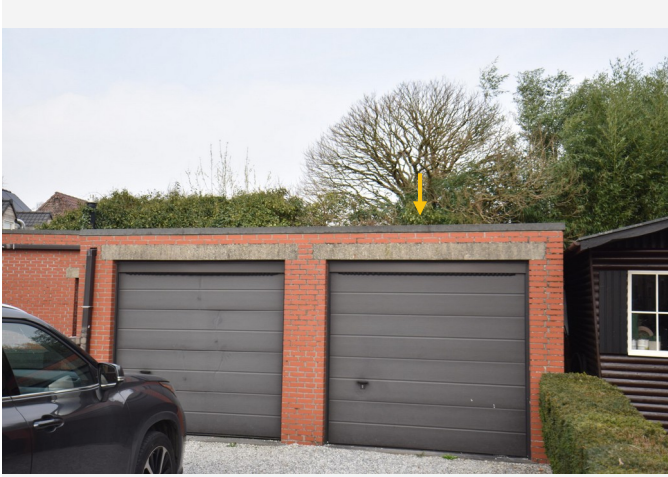
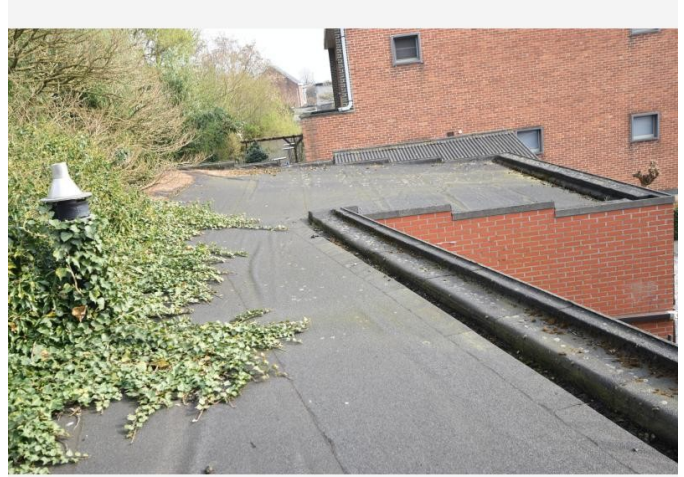
## Fiche 10: Roofing/bitumen - Plat dak (Toplaag) garage

Geen asbest
