Asbestinventarisatetest

Stationlei 20/01/1, 1800 Vilvoorde

Attestnummer : 20240315-000241.000

Uitgegeven op : 15.03.2024

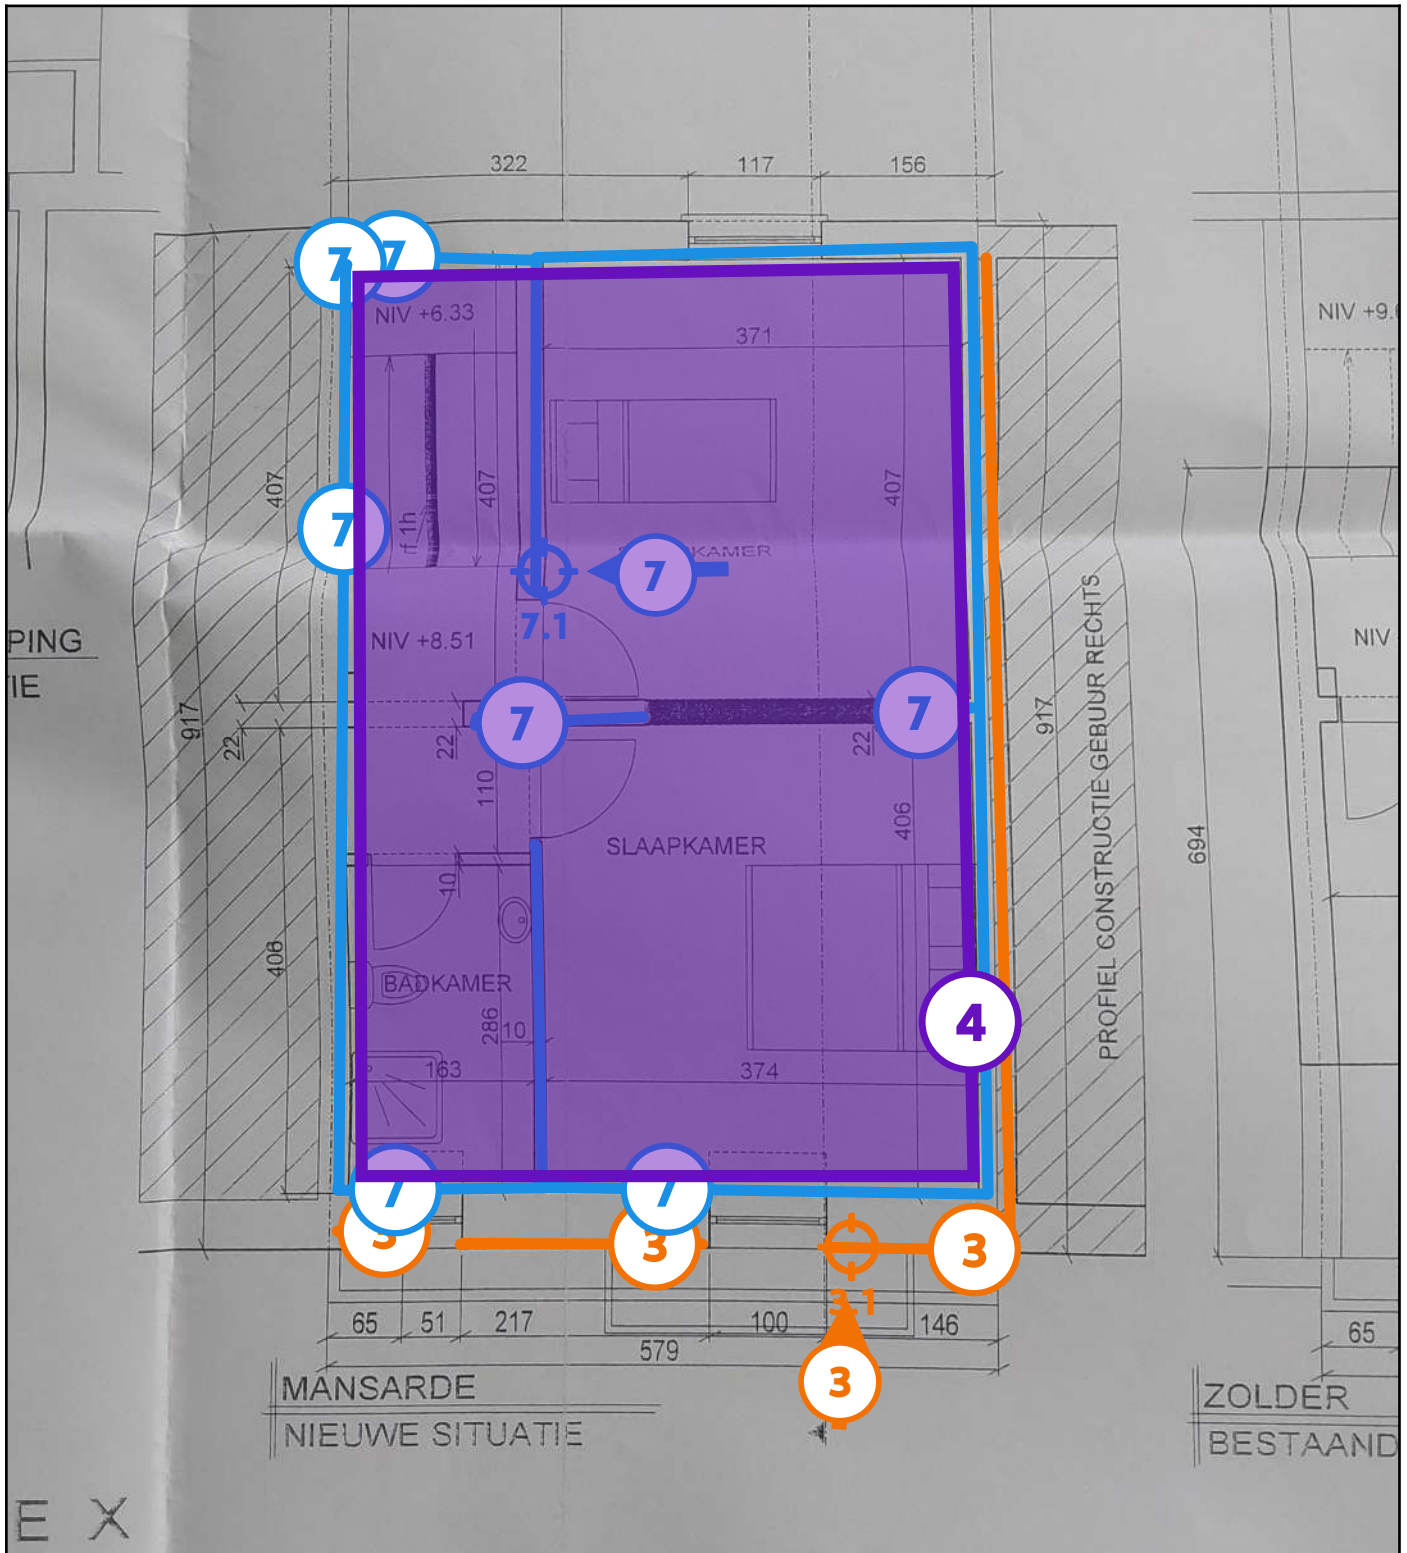
Plan 1.4: Verdieping 2

3. Gevel leien	Asbestmateriaal	Verwijderen
3.1 Code: Mm01	Puntmonster	-
4. Gyproc plafond	Advies	-
7. Pleister muren	Geen asbest	-
7.1 Code: Mm02	Mengmonster	-

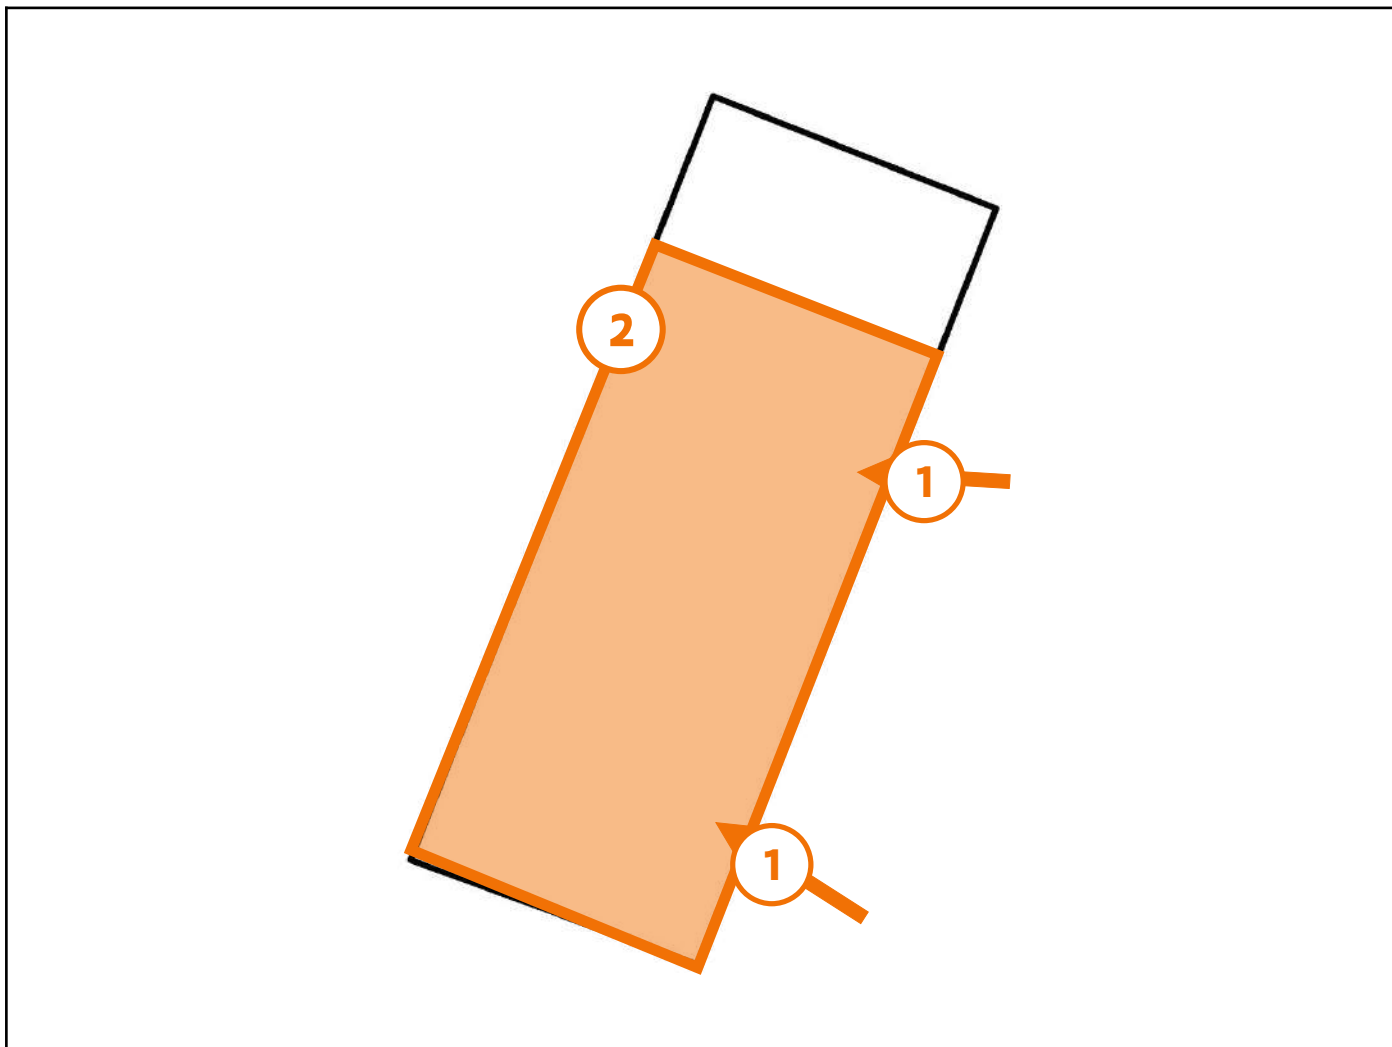
Plan 1.6: Hoofdgebouw plan

Beschrijving	Type	Actie
1. Schouwbuis	Asbestmateriaal	Verwijderen
2. Dak leien	Asbestmateriaal	Verwijderen

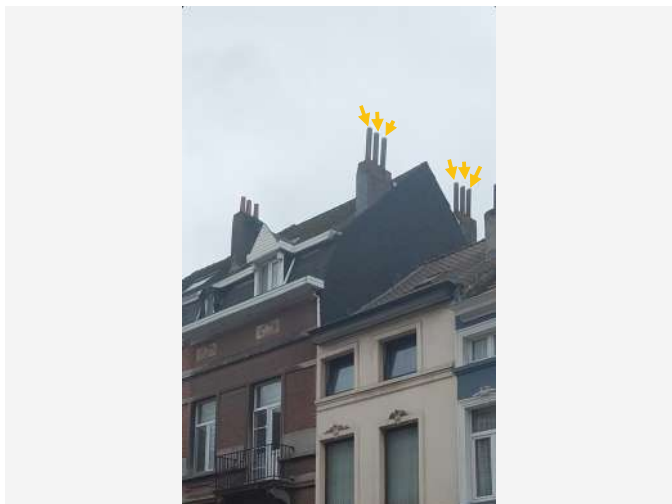
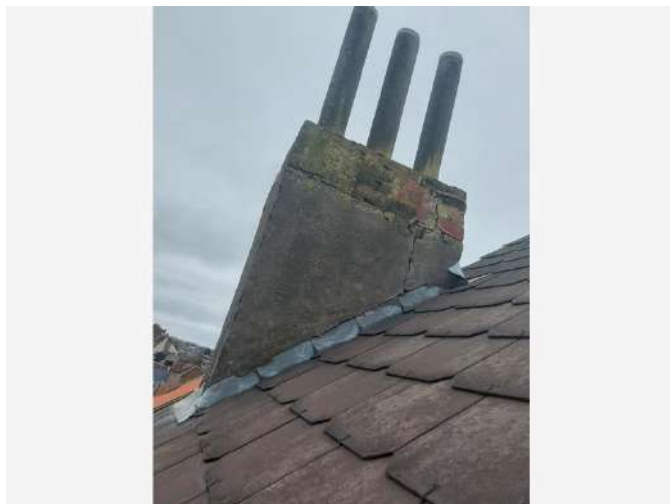
Het asbestmateriaal valt onder de mijlpaal van 2040.

Eindbeoordeling materiaalrisico	Verhoogd materiaalrisico en/of verhoogde kans op vezelvrijgave
---------------------------------	--

Gebondenheid	Categorie 1: hechtgebonden in oorsprong
Asbestsoort (vezeltype)	Crocidoliet aanwezig
Asbestconcentratie	Laag (< 50%)
Afschermingsgraad van het gehele materiaal	Geheel of deels vrij aan de buitenlucht
Toestand van het materiaal	Matig beschadigd, matig verweerd

Beschrijving	Schouwbus
Omgeving	Buiten
Primaire drager	Schuin dak
Asbestmateriaal	Buis, koker, leiding, pijp, doorvoer
Bindmiddel van asbestmateriaal	Cement
Gebondenheid op basis van bindmiddel	Hecht
Hoeveelheid (lengte - omtrek - dikte - aantal)	<ul style="list-style-type: none">1,00 m - 1,00 cm - 1,00 cm - 6 stuks
Totaal volume	< 0,001 m ³
Eenvoudig bereikbaar	Ja

- Zorg voor een veilig beheer en verwijder dit asbestmateriaal wanneer het bij werken eenvoudig bereikbaar wordt. Controleer de toestand jaarlijks op wijzigingen.
- Verwijder dit asbestmateriaal zo snel mogelijk. Volg de toestand goed op.

- Eenvoudige handelingen: enkel door erkend asbestverwijderaar
De bus kan voorzichtig losgemaakt worden, extra bevochtigen om stof te voorkomen + dragen van de nodige beschermingsmiddelen (mondmasker ffp3 handschoenen) bij de gemeente/containerpark afsluitzakken halen om dubbel in te pakken en af te voeren naar het containerpark als hechtgebonden asbestafval.

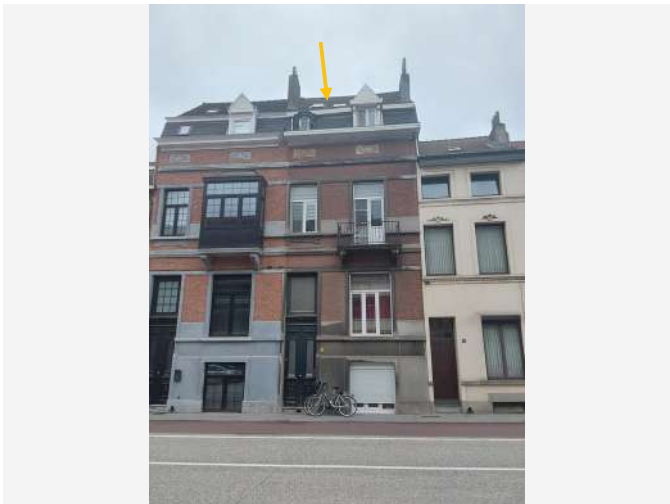
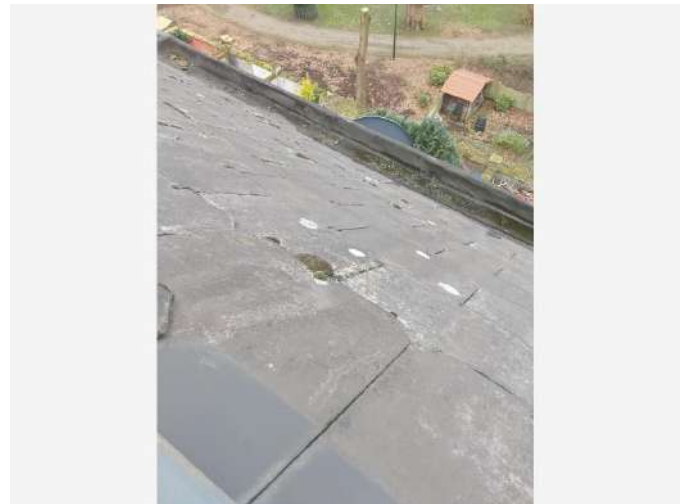
Het asbestmateriaal valt onder de mijlpaal van 2034.

Eindbeoordeling materiaalrisico	Verhoogd materiaalrisico en/of verhoogde kans op vezelvrijgave
---------------------------------	--

Gebondenheid	Categorie 1: hechtgebonden in oorsprong
Asbestsoort (vezeltype)	Amfibool aanwezig, uitgezonderd crocidoliet
Asbestconcentratie	Laag (< 50%)
Afschermingsgraad van het gehele materiaal	Geheel of deels vrij aan de buitenlucht
Toestand van het materiaal	Matig beschadigd, matig verweerd

Beschrijving	Dak leien
Omgeving	Buiten
Primaire drager	Schuin dak
Asbestmateriaal	Dak- en gevelbekleding - Lei, shingle
Bindmiddel van asbestmateriaal	Cement
Gebondenheid op basis van bindmiddel	Hecht
Hoeveelheid (oppervlakte - aantal)	• 30,00 m ² - 1 stuk
Totale oppervlakte	30,00 m ²
Eenvoudig bereikbaar	Ja
Bevestigingswijze	• Geklemd
Identificatiemethode	Vaststelling zonder monsternamen

- Verwijder dit asbestmateriaal zo snel mogelijk. Volg de toestand goed op.

- Eenvoudige handelingen: enkel door erkend asbestverwijderaars leien voorzichtig verwijderen, extra fixeren, niet breken, niet gooien, onmiddellijk verpakken in asbestzak en naar containerpark voeren. Dragen van de nodige beschermingsmiddelen (mondmasker ffp3, handschoenen, tyvec)

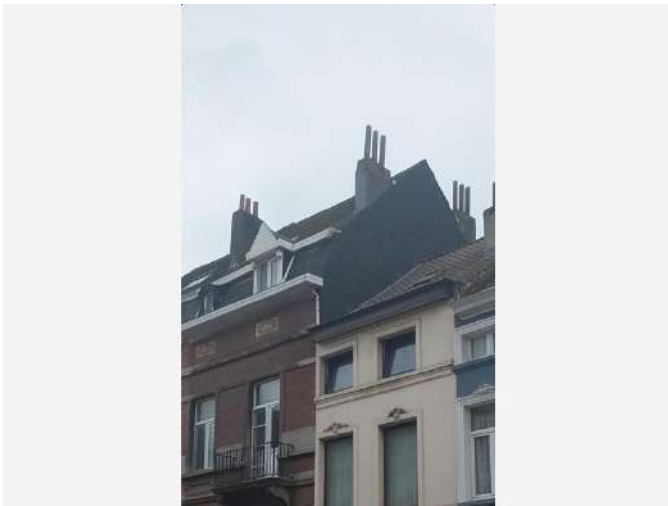
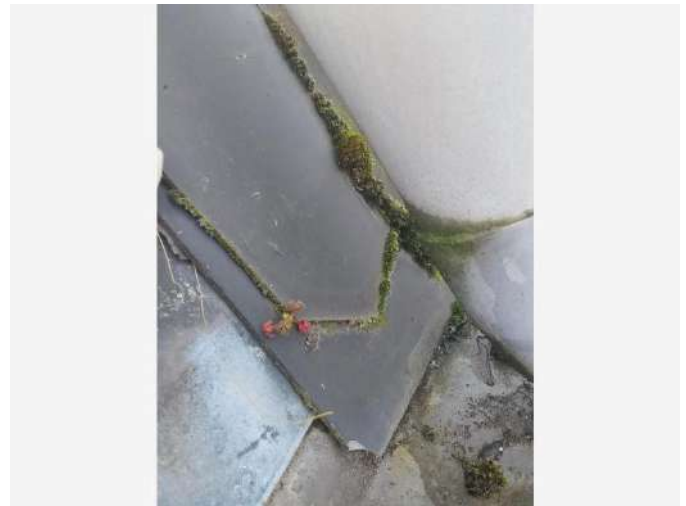
Het asbestmateriaal valt onder de mijlpaal van 2034.

Eindbeoordeling materiaalrisico	Laag materiaalrisico en/of verlaagde kans op vezelvrijgave
---------------------------------	--

Gebondenheid	Categorie 1: hechtgebonden in oorsprong
Asbestsoort (vezeltype)	Alleen chrysotiel
Asbestconcentratie	Laag (< 50%)
Afschermingsgraad van het gehele materiaal	Geheel of deels vrij aan de buitenlucht
Toestand van het materiaal	Licht beschadigd, licht verweerd. Intact materiaal type Pical – asbestboard of categorie III 'gebondenheid'

#	Type	Referentie	Resultaat
3.1	Puntmonster	Mm01	Chrysotiel

Beschrijving	Gevel leien
Omgeving	Buiten
Primaire drager	Wand buitenschil
Asbestmateriaal	Dak- en gevelbekleding - Lei, shingle
Bindmiddel van asbestmateriaal	Cement
Gebondenheid op basis van bindmiddel	Hecht
Hoeveelheid (oppervlakte - aantal)	• 20,00 m ² - 1 stuk

Totale oppervlakte	20,00 m ²
Eenvoudig bereikbaar	Ja
Bevestigingswijze	<ul style="list-style-type: none">• Geklemd
Identificatiemethode	Vaststelling met monstername
Destructieve handeling voor identificatie	Nee

- Zorg voor een veilig beheer en verwijder dit asbestmateriaal wanneer het bij werken eenvoudig bereikbaar wordt. Controleer de toestand jaarlijks op wijzigingen.
- Verwijder dit asbestmateriaal zo snel mogelijk. Volg de toestand goed op.

- Eenvoudige handelingen: enkel door erkend asbestverwijderaar leien voorzichtig verwijderen, extra fixeren, niet breken, niet gooien, onmiddellijk verpakken in asbestbag en naar containerpark voeren. Dragen van de nodige beschermingsmiddelen (mondmasker ffp3, handschoenen, tyvec)

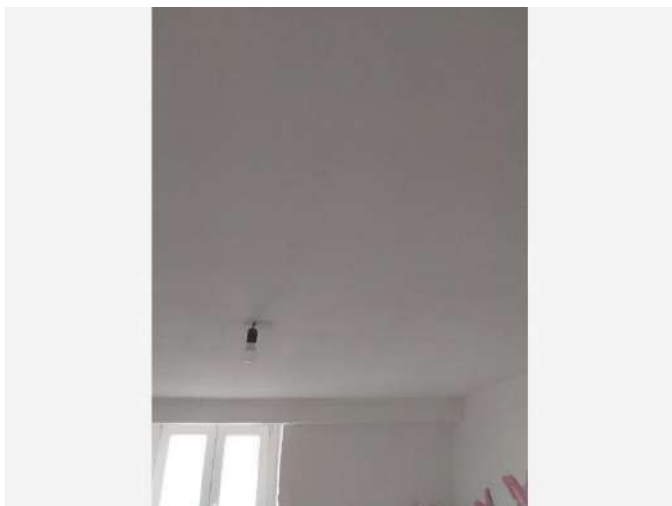
Plafond bestaat uit gyproc, waarvan geen staalname nodig. Niet asbest verdacht

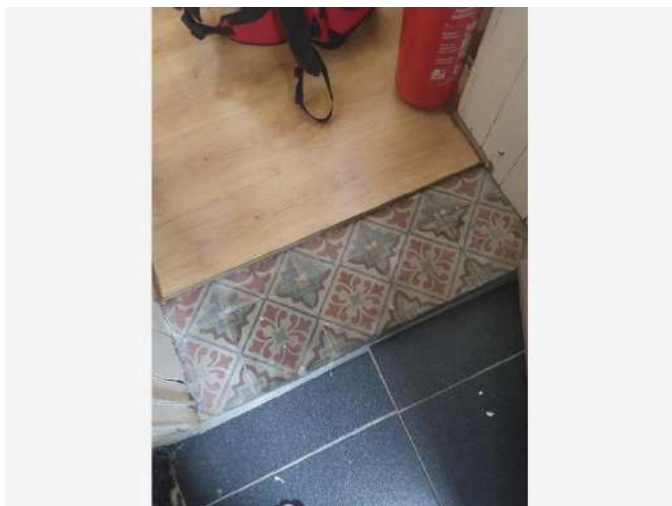
Tegels kunnen asbestcement bevatten. Staalname niet mogelijk wegens niet-destructief onderzoek.

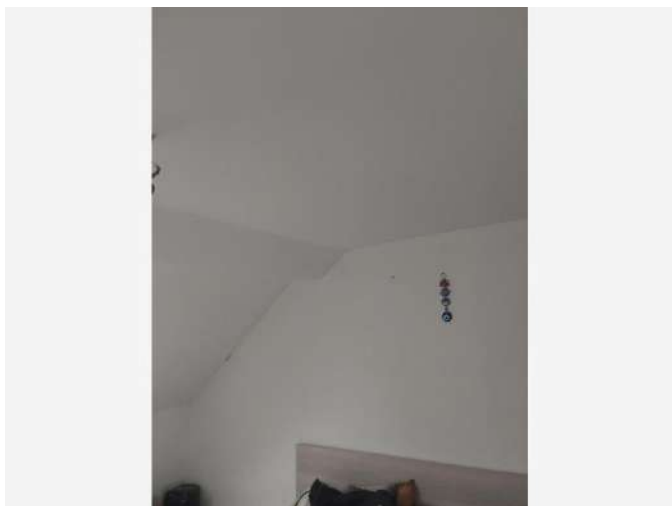
Wanden op zolder zijn uit gyproc platen afgewerkt, geen pleisterwerk aanwezig.
