Asbestinventarisatetest

Vlamingstraat 62, 9900 Eeklo

Attestnummer : 20240507-000357.000

Uitgegeven op : 07.05.2024

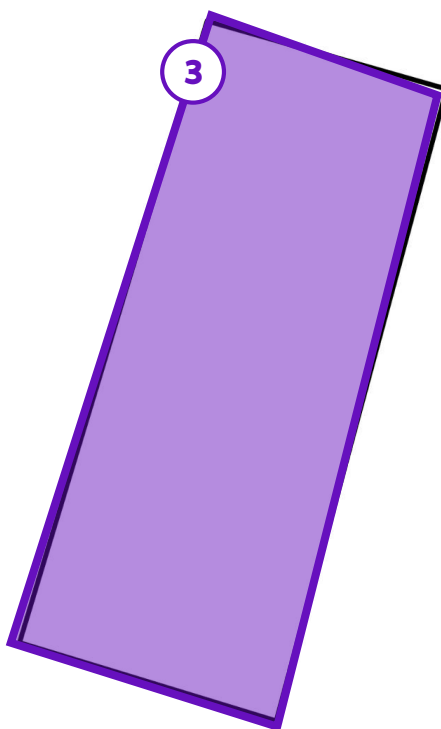
Plan 1.1: Hoofdgebouw plan

geen mastiek rond de ramen.

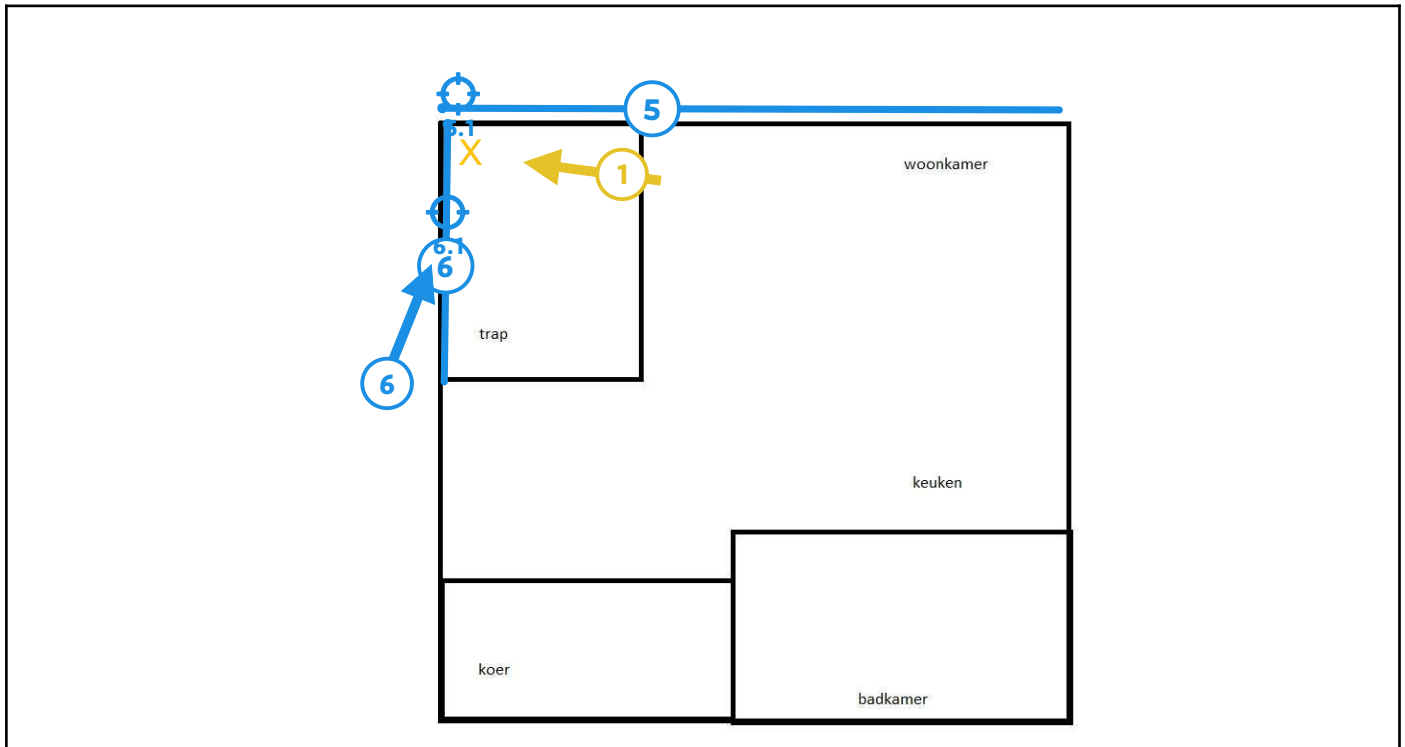
Plan 1.3: glv

Beschrijving	Type	Actie
1. bakeliet	Asbestmateriaal	Zorgvuldig beheren
5. cementering gevel	Geen asbest	-
5.1 Code: 03	Puntmonster	-
6. muurpleister	Geen asbest	-
6.1 Code: 01	Mengmonster	-

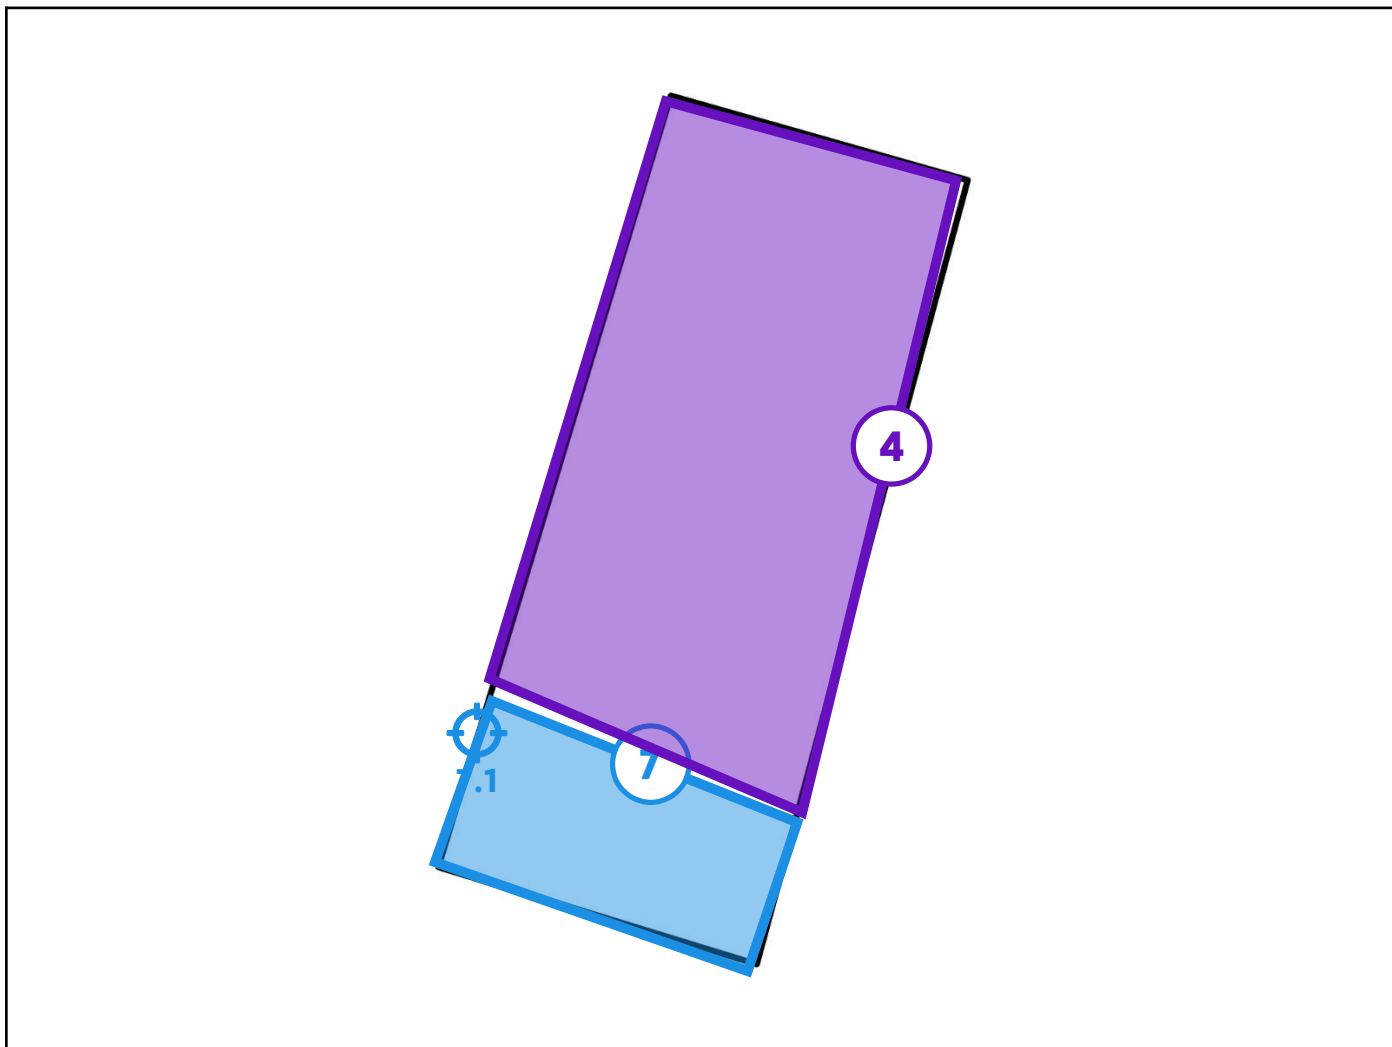
Plan 1.4: Hoofdgebouw plan

Beschrijving	Type	Actie
4. onderdak	Advies	-
7. roofing	Geen asbest	-
7.1 Code: 02	Puntmonster	-

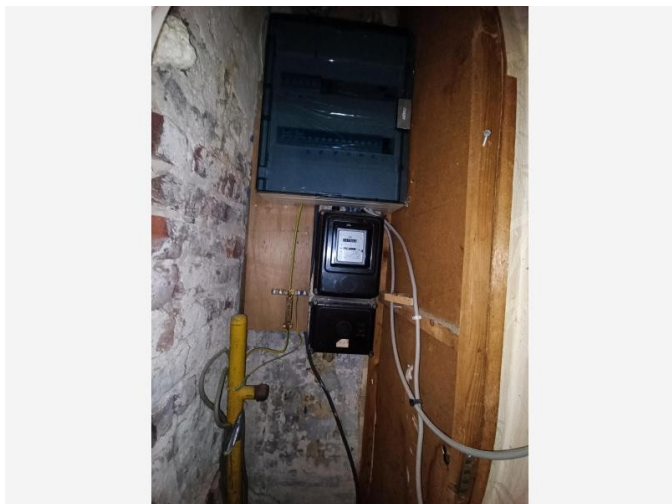
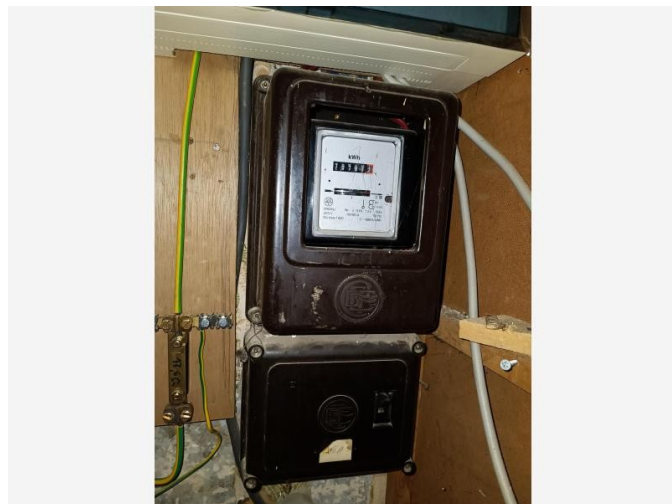
Overzichtsfoto

Detailfoto

Het asbestmateriaal valt onder de mijlpaal van 2040.

Eindbeoordeling materiaalisico	Laag materiaalisico en/of verlaagde kans op vezelvrijgave
--------------------------------	---

Gebondenheid	Categorie 1: hechtgebonden in oorsprong
Asbestsoort (vezeltype)	Alleen chrysotiel
Asbestconcentratie	Laag (< 50%)
Afschermingsgraad van het gehele materiaal	Geheel of deels (ook) vrij aan de binnenlucht
Toestand van het materiaal	Licht beschadigd, licht verweerd. Intact materiaal type Pical – asbestboard of categorie III 'gebondenheid'

Beschrijving	bakeliet
Omgeving	Binnen
Primaire drager	Communicatie en elektrische infrastructuur en uitrusting
Asbestmateriaal	Plaat, paneel, tablet - Type Bakeliet
Bindmiddel van asbestmateriaal	Kunststof of -hars
Gebondenheid op basis van bindmiddel	Hecht
Hoeveelheid (oppervlakte - dikte - aantal)	• 0,50 m ² - 1,00 cm - 1 stuk
Totaal volume	0,005 m ³

Eenvoudig bereikbaar	Ja
Bevestigingswijze	<ul style="list-style-type: none"> • Geschroefd
Identificatiemethode	Vaststelling zonder monstername
Destructieve handeling voor identificatie	Nee
Opmerking	<p>Het is moeilijk te bepalen of de bakeliettoepassingen in de woning ook effectief asbesthoudend zijn (het kan ook gaan om de asbestvrije variant).</p> <p>-Er werd geen monster genomen owv beschadiging aan een elektrisch gerelateerde toepassing, extra controle bij verwijdering van het verdacht materiaal. Vermoedelijk zullen de toepassingen verwijderd worden bij aanpassing van het elektriciteitsnetwerk.</p>

Zorgvuldig beheren

- Zorg voor een veilig beheer. Vermijd het beschadigen van het asbestmateriaal. Controleer de toestand jaarlijks op wijzigingen.

- Eenvoudige handelingen: mag via doe-het-zelf of door werknemer(s) met opleidingsattest eenvoudige handelingen
Schakelaars, stopcontacten en andere gelijkaardige toepassingen kunnen eenvoudig losgeschroefd worden --> EH doe-het-zelf. Afgesloten of verzegelde kast --> EH opgeleid techniek personeel 8u basisopleiding asbest.

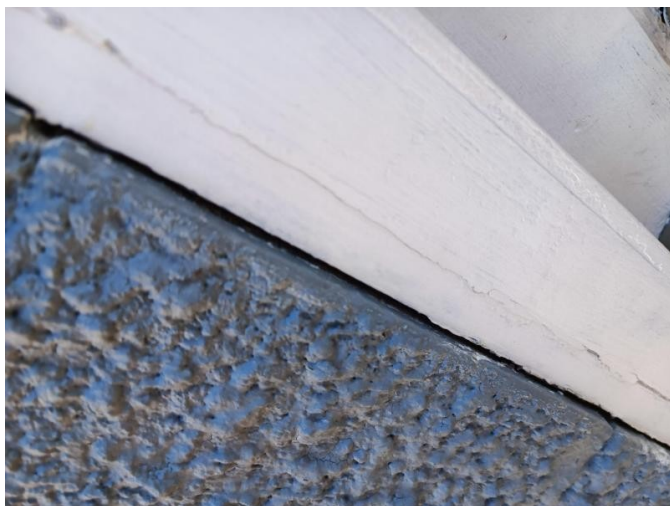
Vrije foto

geen mastiek rond de ramen

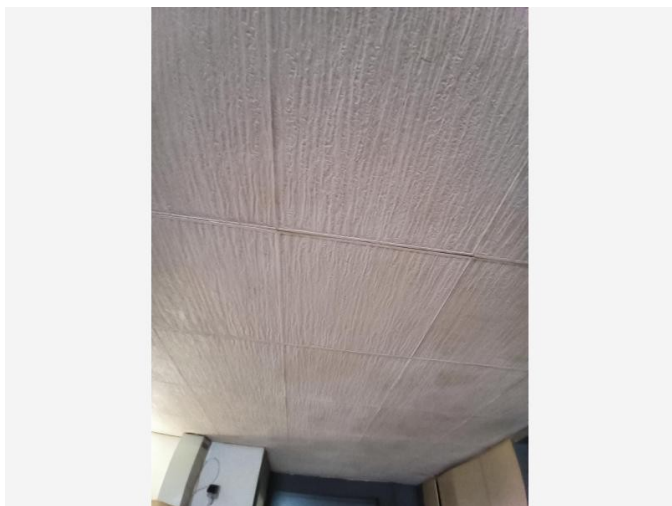
Vrije foto

Alle plafonds zijn afgewerkt met valse plafonds in plaatmateriaal. Het is niet duidelijk of er pleisterwerk aanwezig is achter deze valse plafonds, het is aangewezen om bijkomend onderzoek uit te voeren bij werken.

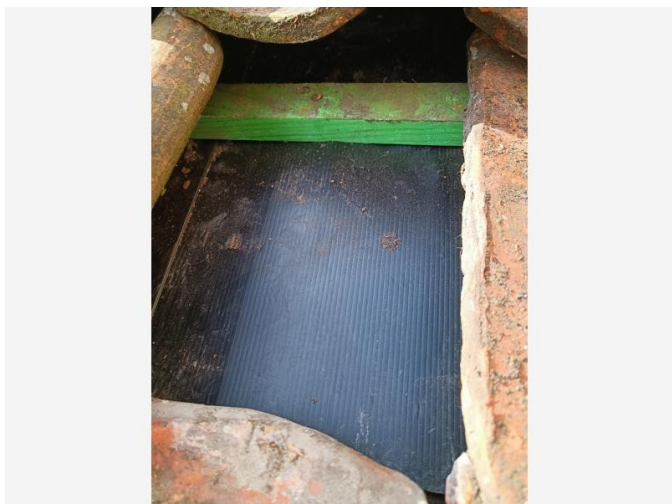
Vrije foto

Het dak werd gecontroleerd (via plat dak ,optillen van een dakpan) . Er is geen verdacht onderdak vastgesteld .

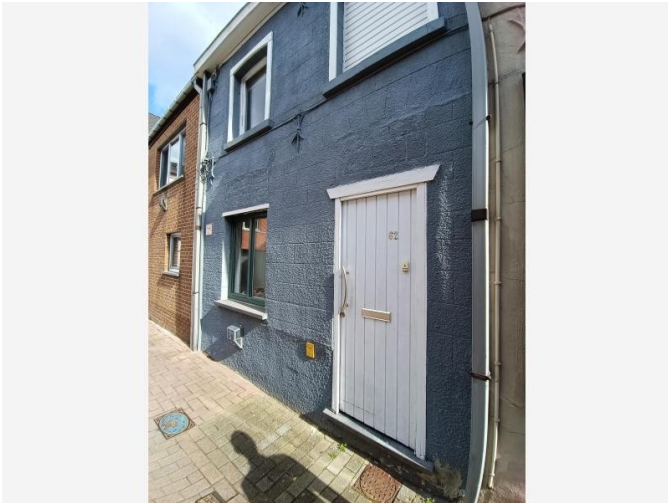
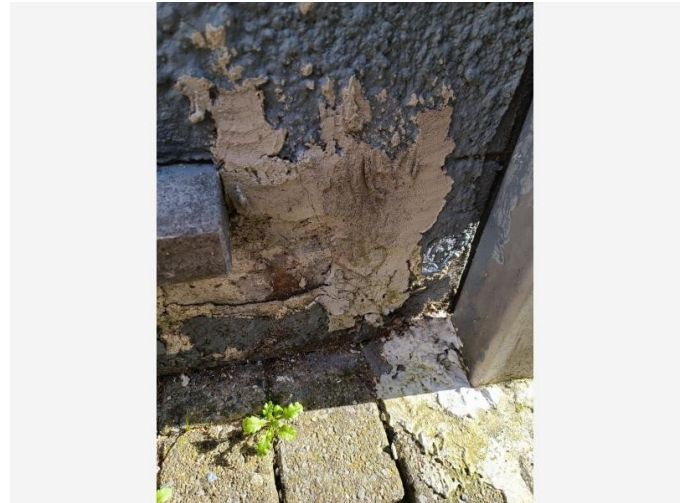
Overzichtsfoto

Detailfoto

Geen asbest

#	Type	Referentie	Resultaat
5.1	Puntmonster	03	Geen asbest

Beschrijving	cementering gevel
Omgeving	Buiten
Primaire drager	Wand buitenschil
Bindmiddel van materiaal	Cement

Gebondenheid op basis van bindmiddel	Hecht
Hoeveelheid (gewicht - aantal)	• 0,50 kg - 1 stuk
Totaal gewicht	0,50 kg
Identificatiemethode	Vaststelling met monstername
Destructieve handeling voor identificatie	Nee
Opmerking	In het inspectieprotocol is een monstername van crepi verplicht om dit te identificeren als niet-asbesthoudend.

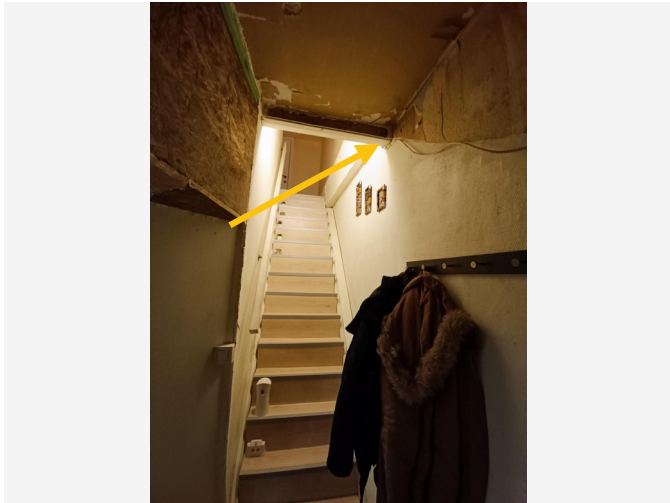
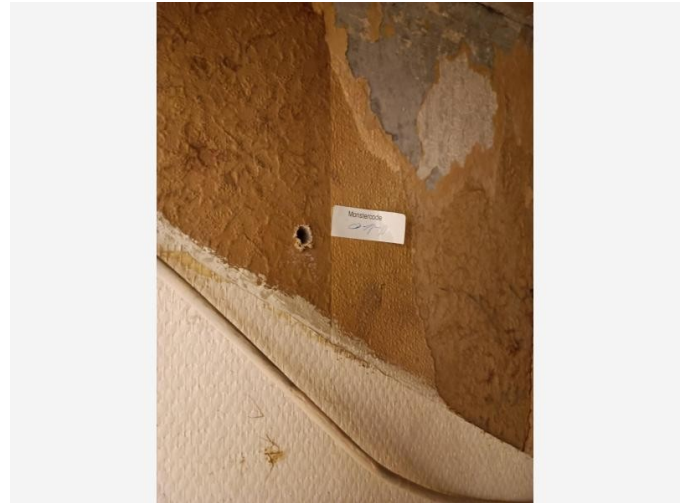
Overzichtsfoto

Detailfoto

Geen asbest

#	Type	Referentie	Resultaat
6.1	Mengmonster	01	Geen asbest

Beschrijving	muurpleister
Omgeving	Binnen
Primaire drager	Binnenwand
Bindmiddel van materiaal	Gips - kalk

Gebondenheid op basis van bindmiddel	Niet-hechtgebonden
Hoeveelheid (oppervlakte - dikte - aantal)	• 100,00 m ² - 1,00 cm - 1 stuk
Totaal volume	1,00 m ³
Identificatiemethode	Vaststelling met monstername
Destructieve handeling voor identificatie	Nee
Opmerking	<p>Volgens het inspectieprotocol is een monstername van het pleisterwerk verplicht om dit te identificeren als niet-asbesthoudend.</p> <p>Locatie staalnames: individuele ruimte: platen/ natte ruimte: platen / stookplaats: platen / traphal: oud pleisterwerk.</p> <p>De vermelde oppervlaktes en volumes betreffen een beredeneerde schatting. Er worden geen rechten verleend aan deze oppervlaktes/volumes. De dikte is een schatting die voorkomt uit de monsterplaatsen en is daarom niet altijd representatief. Er bevinden zich enkele valse wanden. Het is niet duidelijk of er pleisterwerk aanwezig is achter deze valse wanden, het is aangewezen om bijkomend onderzoek uit te voeren bij werken.</p>

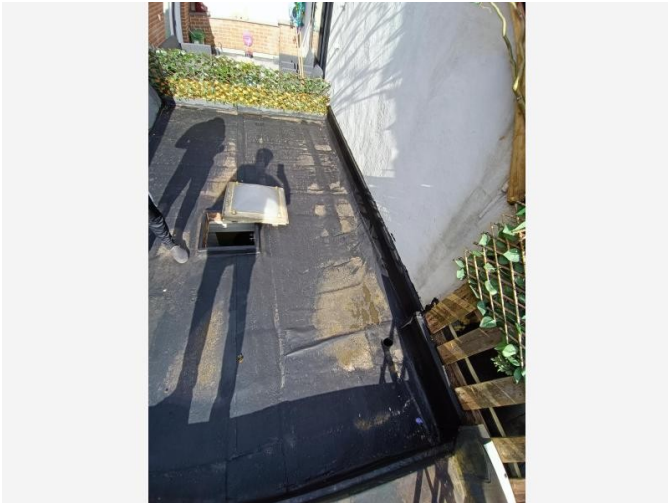
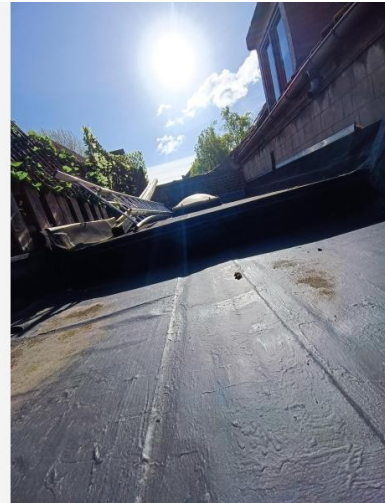
Overzichtsfoto

Detailfoto

Geen asbest

#	Type	Referentie	Resultaat
7.1	Puntmonster	02	Geen asbest

Beschrijving	roofing
Omgeving	Buiten
Primaire drager	Plat dak
Bindmiddel van materiaal	Bitumen (roofing, teer, asfalt)

Gebondenheid op basis van bindmiddel	Hecht
Hoeveelheid (oppervlakte - aantal)	• 5,00 m ² - 1 stuk
Totale oppervlakte	5,00 m ²
Identificatiemethode	Vaststelling met monstername
Destructieve handeling voor identificatie	Nee
Opmerking	<p>Volgens het inspectieprotocol is een monstername van roofing verplicht om dit te identificeren als niet-asbesthoudend.</p> <p>Er werd een staal genomen aan een overlappend stuk roofing waardoor de waterdichtheid van de dakbedekking niet in het gedrang komt. Het is niet duidelijk of er asbestverdachte onderlagen aanwezig zijn. Extra controle/staalname aangewezen bij renovatiewerken. De vermelde oppervlaktes, diktes en volumes betreffen een beredeerde schatting. Er worden geen rechten verleend aan deze oppervlaktes/diktes/volumes.</p>
