Asbestinventarisatetest

Vrombautstraat 67, 9900 Eeklo

Attestnummer : 20230829-000053.000

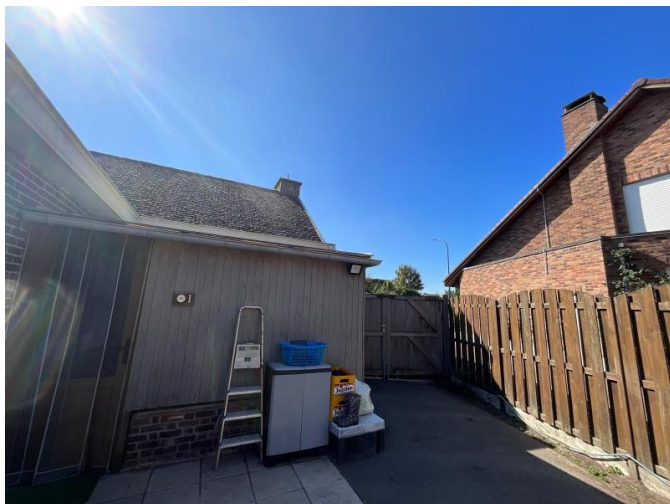
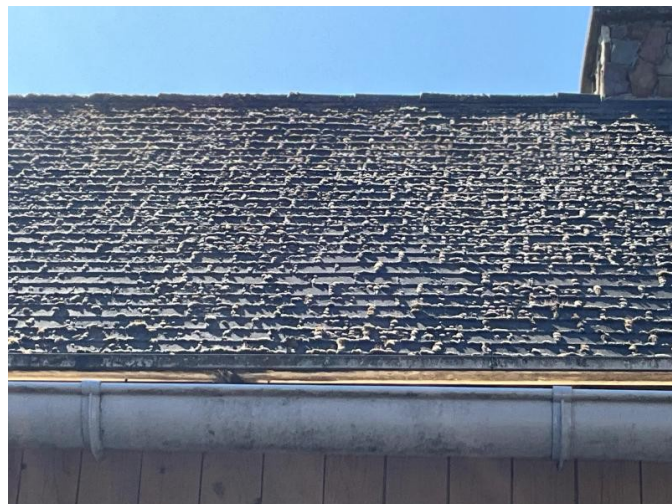
Conclusie

Het asbestmateriaal valt onder de mijlpaal van 2034.

Eindbeoordeling materiaalrisico	Verhoogd materiaalrisico en/of verhoogde kans op vezelvrijgave
---------------------------------	--

Gebondenheid	Categorie 1: hechtgebonden in oorsprong
Asbestsoort (vezeltype)	Crocidoliet aanwezig
Asbestconcentratie	Laag (< 50%)
Afschermingsgraad van het gehele materiaal	Geheel of deels vrij aan de buitenlucht
Toestand van het materiaal	Matig beschadigd, matig verweerd

Beschrijving	Dakbedekking
Omgeving	Buiten
Primaire drager	Schuin dak
Asbestmateriaal	Dak- en gevelbekleding - Lei, shingle
Bindmiddel van asbestmateriaal	Cement
Gebondenheid op basis van bindmiddel	Hecht
Hoeveelheid (oppervlakte - aantal)	• 250,00 m ² - 1 stuk

Totale oppervlakte	250,00 m ²
Eenvoudig bereikbaar	Ja
Bevestigingswijze	<ul style="list-style-type: none">• Geklemd• Geschroefd
Identificatiemethode	Vaststelling zonder monstername
Destructieve handeling voor identificatie	Nee

- Verwijder dit asbestmateriaal zo snel mogelijk. Volg de toestand goed op.

- Eenvoudige handelingen: mag via doe-het-zelf of door werknemer(s) met opleidingsattest eenvoudige handelingen
Bij verwijderen: met zorg behandelen, mondmasker en handschoenen dragen en in afgesloten zak naar recyclagepark brengen en in container voor asbest deponeren. Vermijd stofvorming door het asbestmateriaal te bevochtigen of op voorhand te fixeren en gebruik geen mechanische werktuigen zoals slijpschijven en boormachines bij het demonteren aangezien dit asbestvezelhoudend stof veroorzaakt.

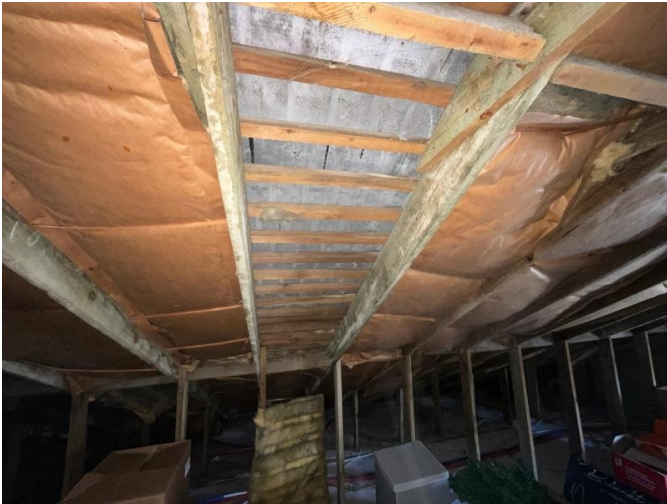
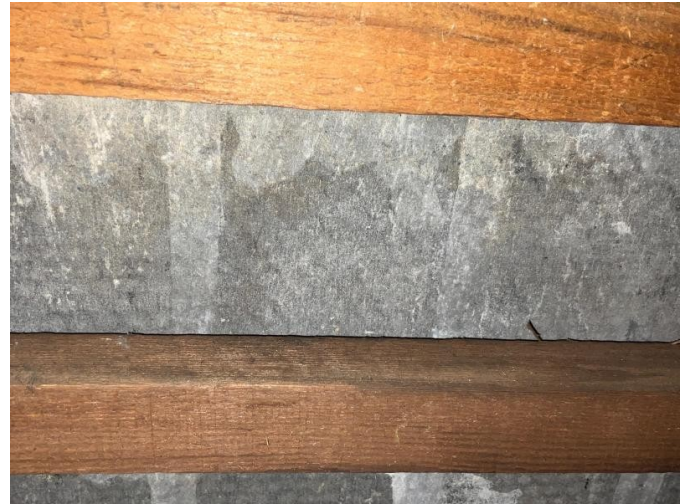
Het asbestmateriaal valt onder de mijlpaal van 2040.

Eindbeoordeling materiaalrisico	Verhoogd materiaalrisico en/of verhoogde kans op vezelvrijgave
---------------------------------	--

Gebondenheid	Categorie 1: hechtgebonden in oorsprong
Asbestsoort (vezeltype)	Crocidoliet aanwezig
Asbestconcentratie	Laag (< 50%)
Afschermingsgraad van het gehele materiaal	Geheel of deels (ook) vrij aan de binnenlucht
Toestand van het materiaal	Licht beschadigd, licht verweerd. Intact materiaal type Pical – asbestboard of categorie III 'gebondenheid'

Beschrijving	Onderdak
Omgeving	Binnen
Primaire drager	Schuin dak
Asbestmateriaal	Plaat, paneel, tablet - Type Menuiserite
Bindmiddel van asbestmateriaal	Cement
Gebondenheid op basis van bindmiddel	Hecht
Hoeveelheid (oppervlakte - dikte - aantal)	• 200,00 m ² - 0,50 cm - 1 stuk
Totaal volume	1,00 m ³

Eenvoudig bereikbaar	Ja
Bevestigingswijze	<ul style="list-style-type: none">• Geschroefd• Genageld, geniet
Identificatiemethode	Vaststelling zonder monstername
Destructieve handeling voor identificatie	Nee

- Verwijder dit asbestmateriaal zo snel mogelijk. Volg de toestand goed op.

- Eenvoudige handelingen: mag via doe-het-zelf of door werknemer(s) met opleidingsattest eenvoudige handelingen
Bij verwijderen: met zorg behandelen, mondmasker en handschoenen dragen en in afgesloten zak naar recyclagepark brengen en in container voor asbest deponeren. Vermijd stofvorming door het asbestmateriaal te bevochtigen of op voorhand te fixeren en gebruik geen mechanische werktuigen zoals slijpschijven en boormachines bij het demonteren aangezien dit asbestvezelhoudend stof veroorzaakt.

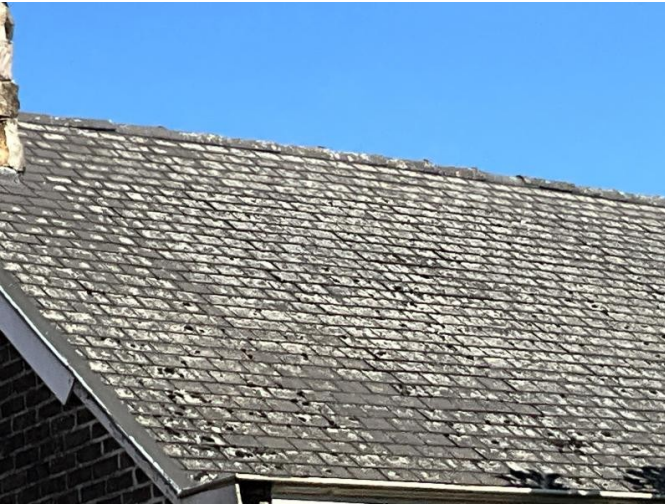
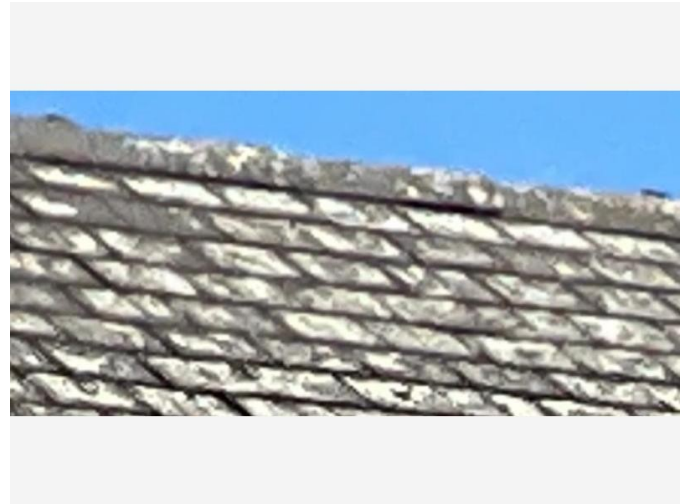
Het asbestmateriaal valt onder de mijlpaal van 2034.

Eindbeoordeling materiaalrisico	Verhoogd materiaalrisico en/of verhoogde kans op vezelvrijgave
---------------------------------	--

Gebondenheid	Categorie 1: hechtgebonden in oorsprong
Asbestsoort (vezeltype)	Crocidoliet aanwezig
Asbestconcentratie	Laag (< 50%)
Afschermingsgraad van het gehele materiaal	Geheel of deels vrij aan de buitenlucht
Toestand van het materiaal	Matig beschadigd, matig verweerd

Beschrijving	nok bedekking
Omgeving	Buiten
Primaire drager	Schuin dak
Asbestmateriaal	Dak- en gevelbekleding - Nok, windveer, boeiboord
Bindmiddel van asbestmateriaal	Cement
Gebondenheid op basis van bindmiddel	Hecht
Hoeveelheid (oppervlakte - aantal)	• 8,00 m ² - 1 stuk

Totale oppervlakte	8,00 m ²
Eenvoudig bereikbaar	Ja
Bevestigingswijze	<ul style="list-style-type: none">• Verlijmd, ingegoten, versmeerd• Geschroefd
Identificatiemethode	Vaststelling zonder monstername
Destructieve handeling voor identificatie	Nee

- Verwijder dit asbestmateriaal zo snel mogelijk. Volg de toestand goed op.

- Eenvoudige handelingen: mag via doe-het-zelf of door werknemer(s) met opleidingsattest eenvoudige handelingen
Bij verwijderen: met zorg behandelen, mondmasker en handschoenen dragen en in afgesloten zak naar recyclagepark brengen en in container voor asbest deponeren. Vermijd stofvorming door het asbestmateriaal te bevochtigen of op voorhand te fixeren en gebruik geen mechanische werktuigen zoals slijpschijven en boormachines bij het demonteren aangezien dit asbestvezelhoudend stof veroorzaakt.

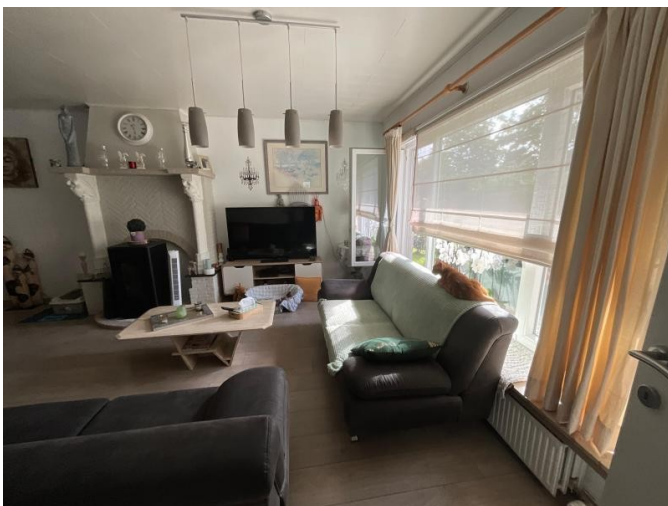
Vrije foto

Alle plafonds bestaan uit lambriseringen. Enkel door deze te verwijderen of door een destructief onderzoek kunnen de achterliggende lagen geanalyseerd worden. Bij vernieuwing van deze binnenschil wordt aanbevolen om nieuw monstername te laten nemen.

Identificatiemethode	Vaststelling & expertise (niet-asbestverdacht)
Primaire drager	Plafond

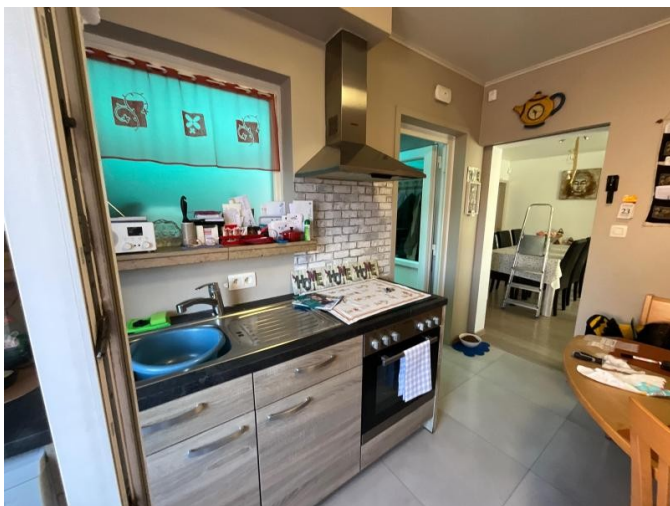
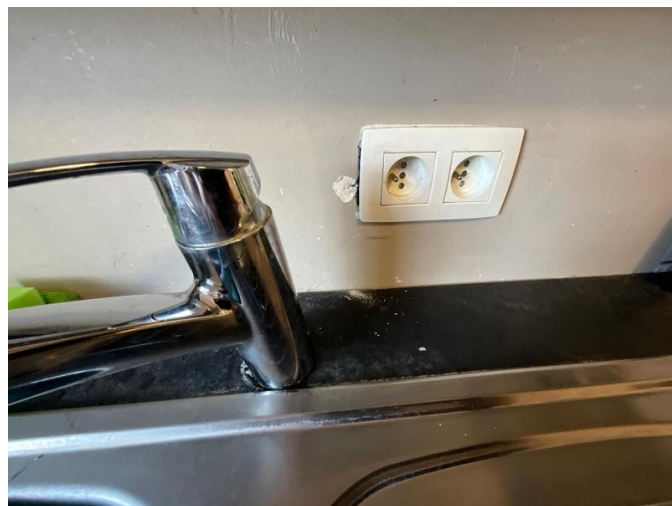
Geen asbest

#	Type	Referentie	Resultaat
5.1	Mengmonster	001	Geen asbest

Beschrijving	pleisterwerk muren / wanden
Omgeving	Binnen
Primaire drager	Binnenwand
Bindmiddel van materiaal	Gips - kalk

Gebondenheid op basis van bindmiddel	Niet-hechtgebonden
Hoeveelheid (oppervlakte - dikte - aantal)	• 160,00 m ² - 1,00 cm - 1 stuk
Totaal volume	1,60 m ³
Identificatiemethode	Vaststelling met monstername
Destructieve handeling voor identificatie	Nee
