# Asbestinventarisatetest

Spoorwegstraat 17/4, 9900 Eeklo

Attestnummer : **20240604-000256.000**

Uitgegeven op : **04.06.2024**

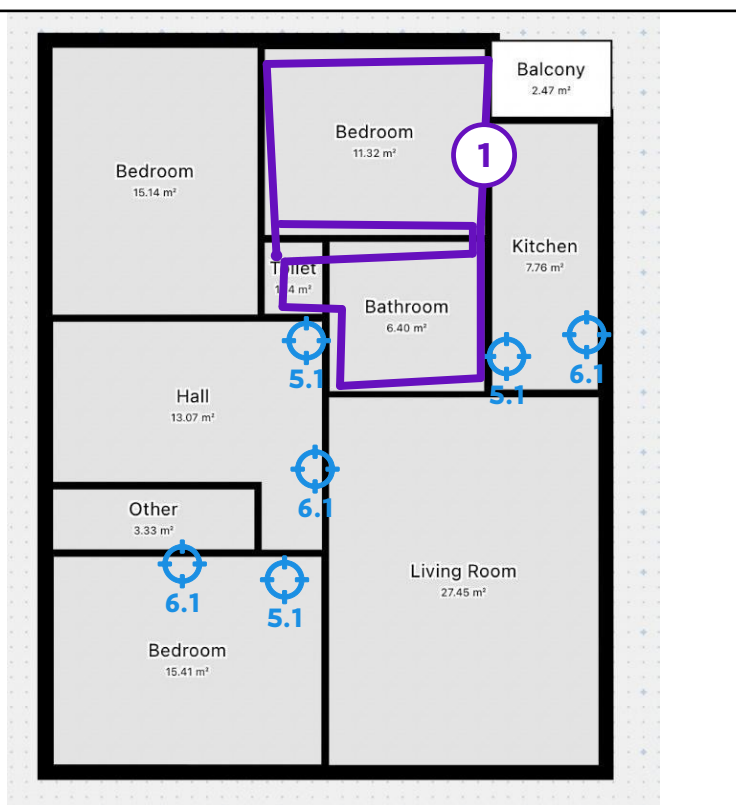
## Plan 1.2: grondplan vd1 app

- muren zijn bepleisterd.
- plafonds zijn bepleisterd.
- alle ramen bevatten silicone.

Beschrijving	Type	Actie
1. lijm (faience) badkamer/wc	Advies	-
4. mastiek ramen	Advies	-
5. plafondpleister	Geen asbest	-
5.1 Code: 02	Mengmonster	-
6. muurpleister	Geen asbest	-
6.1 Code: 01	Mengmonster	-

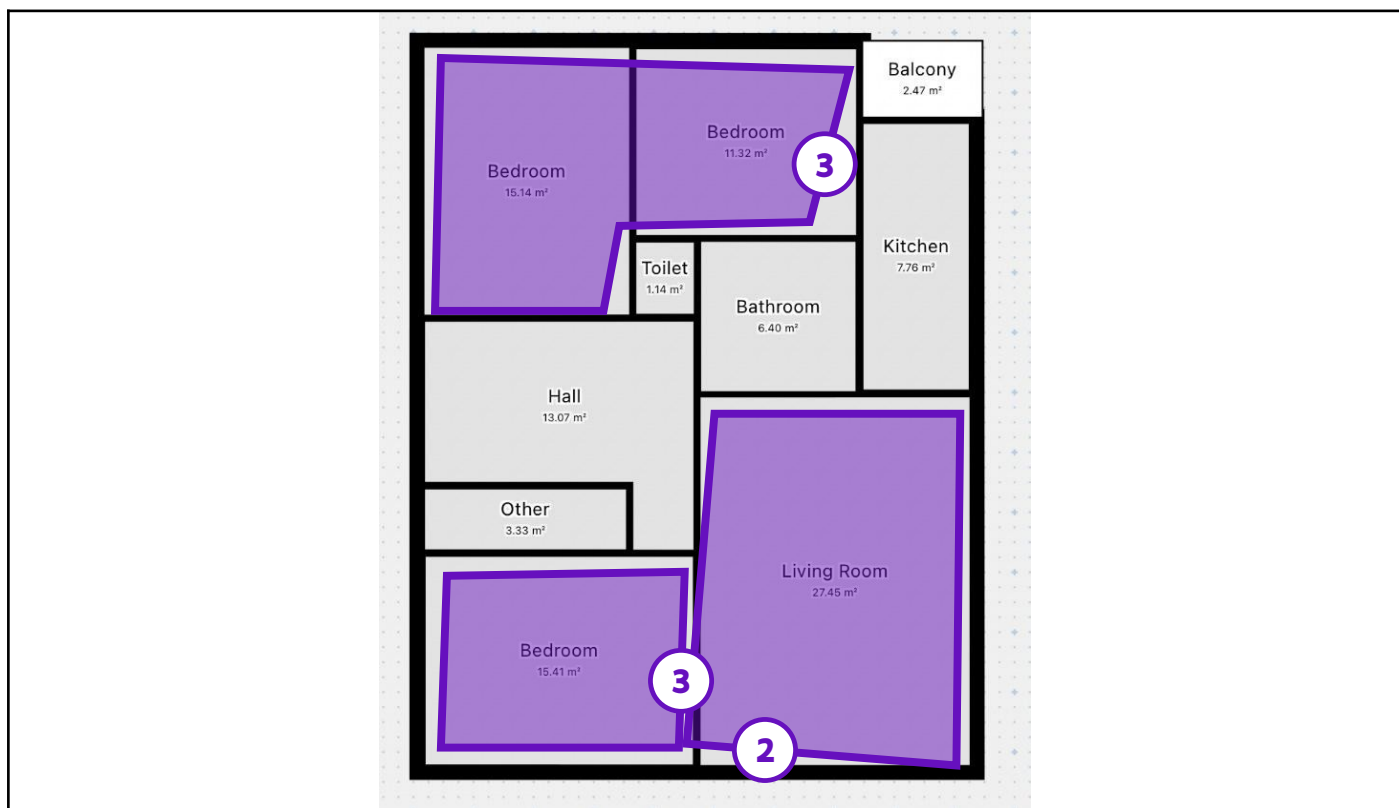
## Plan 1.3: grondplan vd1 app

Beschrijving	Type	Actie
2. vloerzeil woonkamer	Advies	-
3. vloerzeil slaapkamers	Advies	-

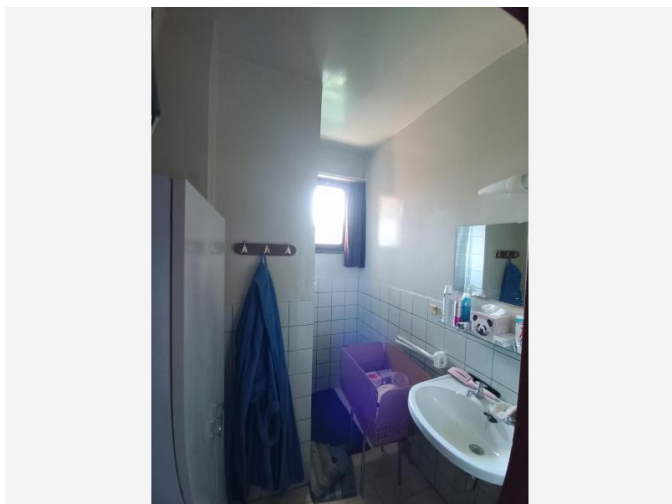
Vrije foto

In het inspectieprotocol is een monsternamen van tegellijm verplicht om dit te identificeren als niet-asbesthoudend. Er waren geen facturen ter beschikking die bevestigen dat de tegels na 2001 waren geplaatst. Er waren geen bestaande beschadigingen aan de wandtegels om de lijm voldoende te kunnen inspecteren. Om dit af te toetsen is het aangewezen om bij eventuele renovatiewerken aan de tegels verder onderzoek/staalname te laten uitvoeren ter controle.

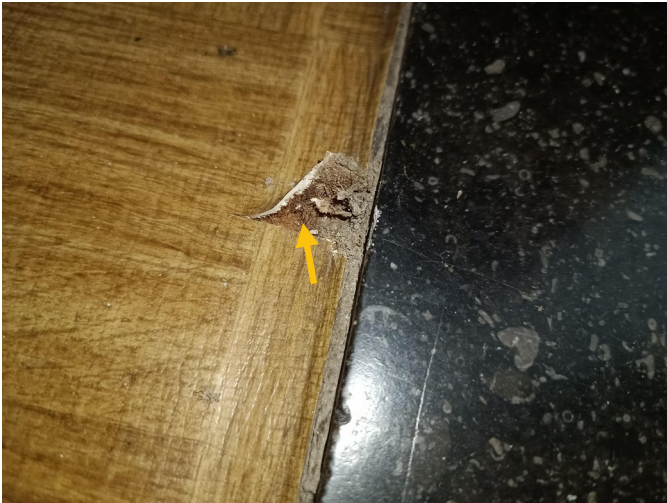
Vrije foto

Volgens expertise kunnen we deze vinyl als niet asbest verdacht beschouwen  
(onderkant met jute/koord)

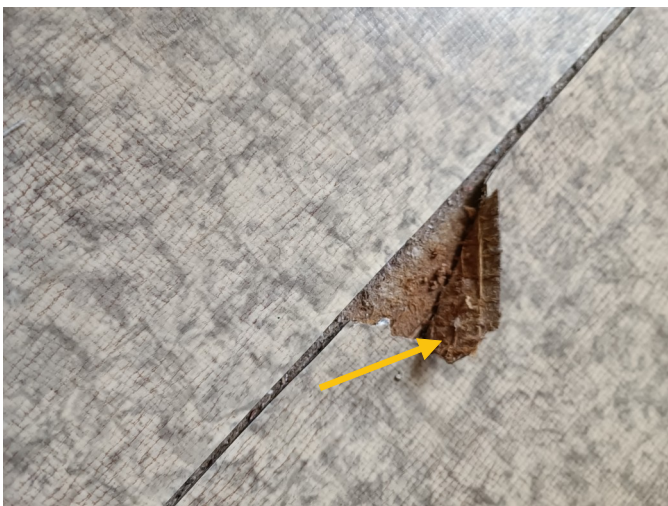
Vrije foto

Volgens expertise kunnen we deze vinyl als niet asbest verdacht beschouwen (soepel en flexibel van structuur.)

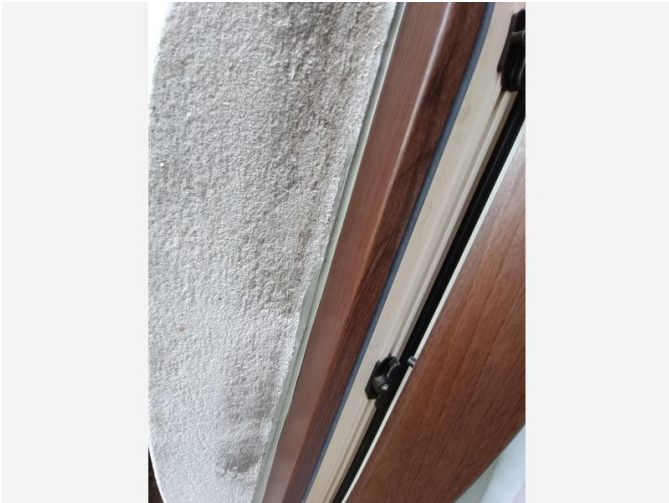
Vrije foto

De mastiek werd gecontroleerd en als niet-asbesthoudend beschouwd. (zacht en elastisch)

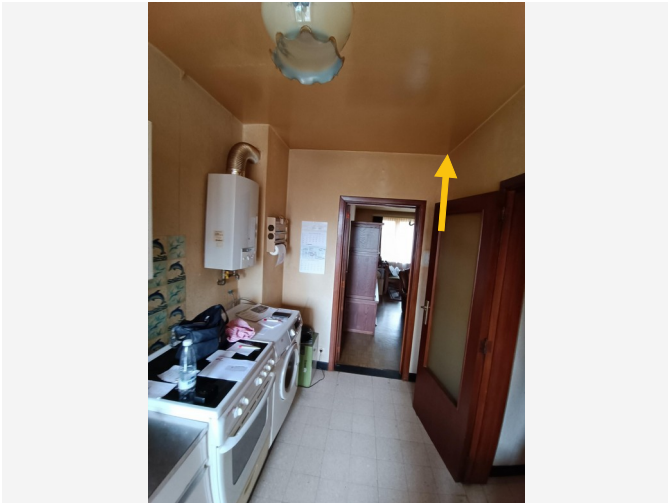
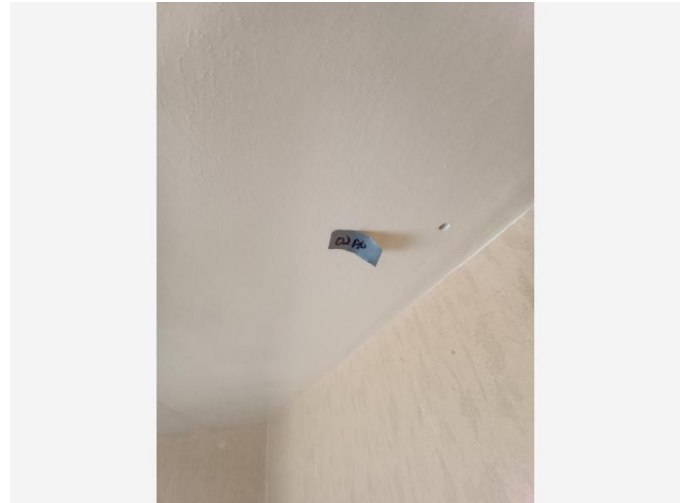
## Fiche 5: plafondpleister

Geen asbest

#	Type	Referentie	Resultaat
5.1	Mengmonster	02	Geen asbest

Beschrijving	plafondpleister
Omgeving	Binnen
Primaire drager	Plafond
Bindmiddel van materiaal	Gips - kalk

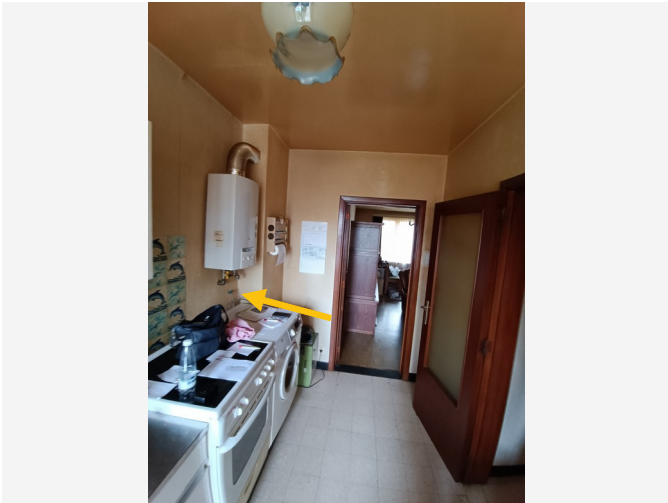
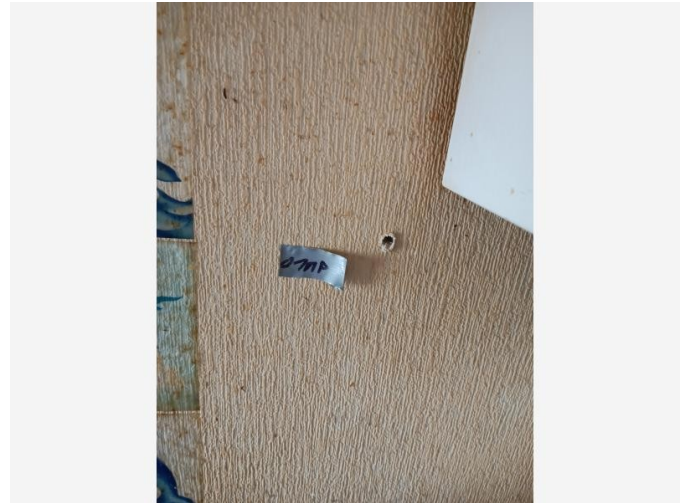
## Fiche 6: muurpleister

Geen asbest

#	Type	Referentie	Resultaat
6.1	Mengmonster	01	Geen asbest

Beschrijving	muurpleister
Omgeving	Binnen
Primaire drager	Binnenwand
Bindmiddel van materiaal	Gips - kalk
