Asbestinventarisatetest

Stationsstraat 23/1, 9900 Eeklo

Attestnummer : 20240402-000359.000

Uitgegeven op : 02.04.2024

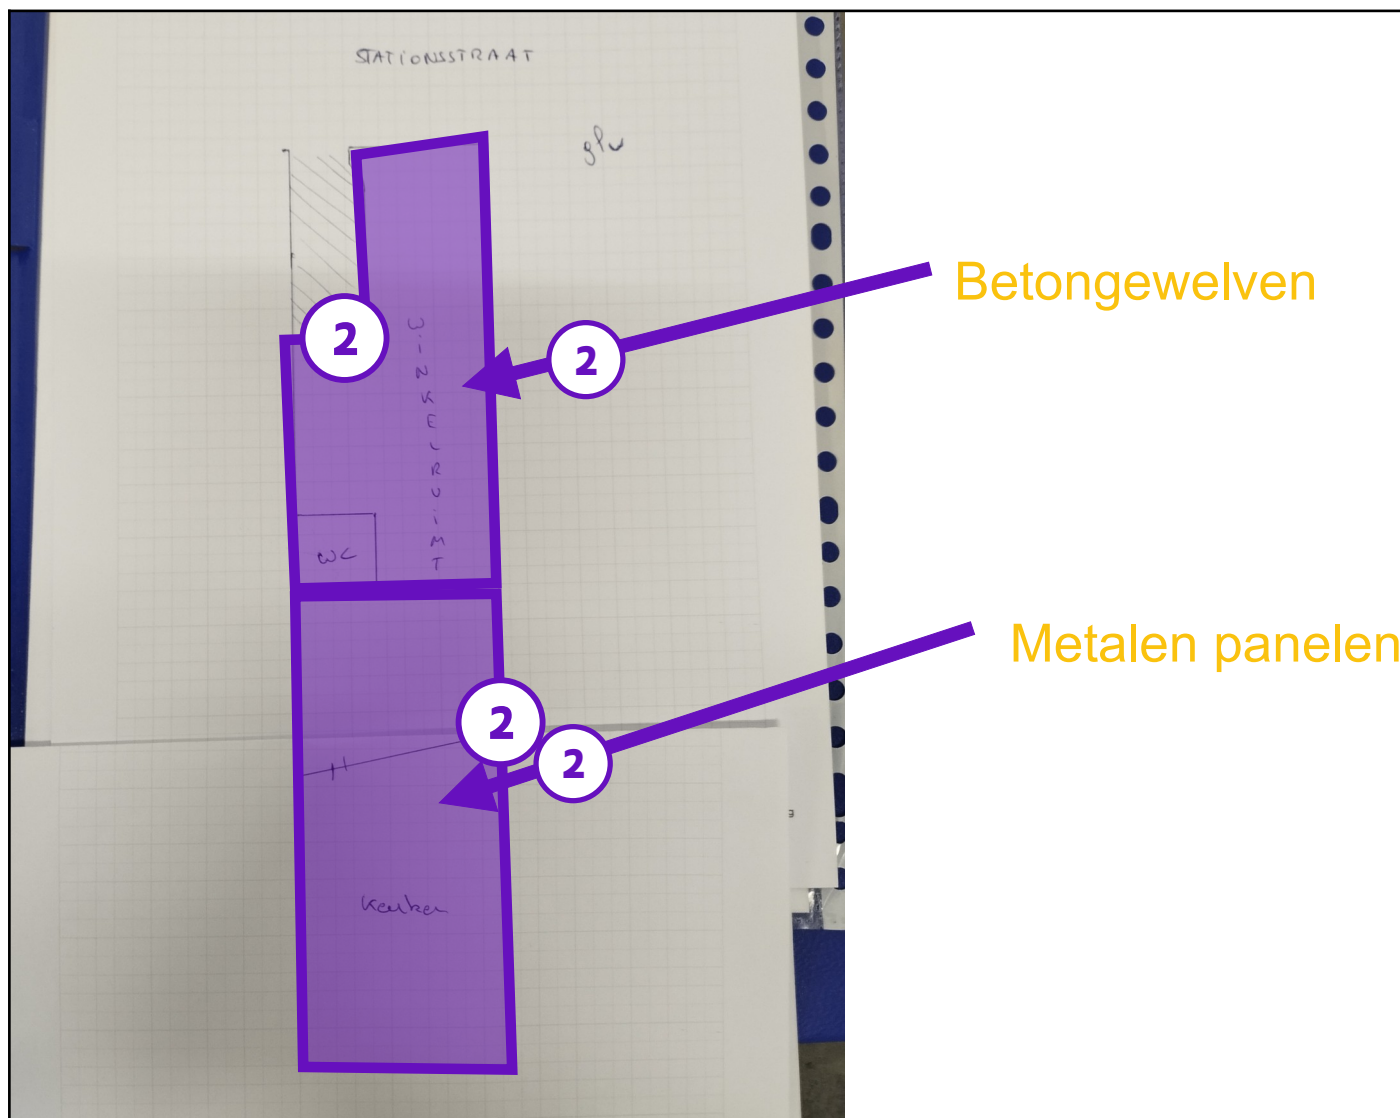
Plan 1.3: IMG_20240325_103054

Beschrijving	Type	Actie
2. Plafond (ongeleisterd)	Advies	-
