# Asbestinventarisatetest

Markt 27/0001, 8920 Langemark-Poelkapelle

Attestnummer : **20240624-000348.000**

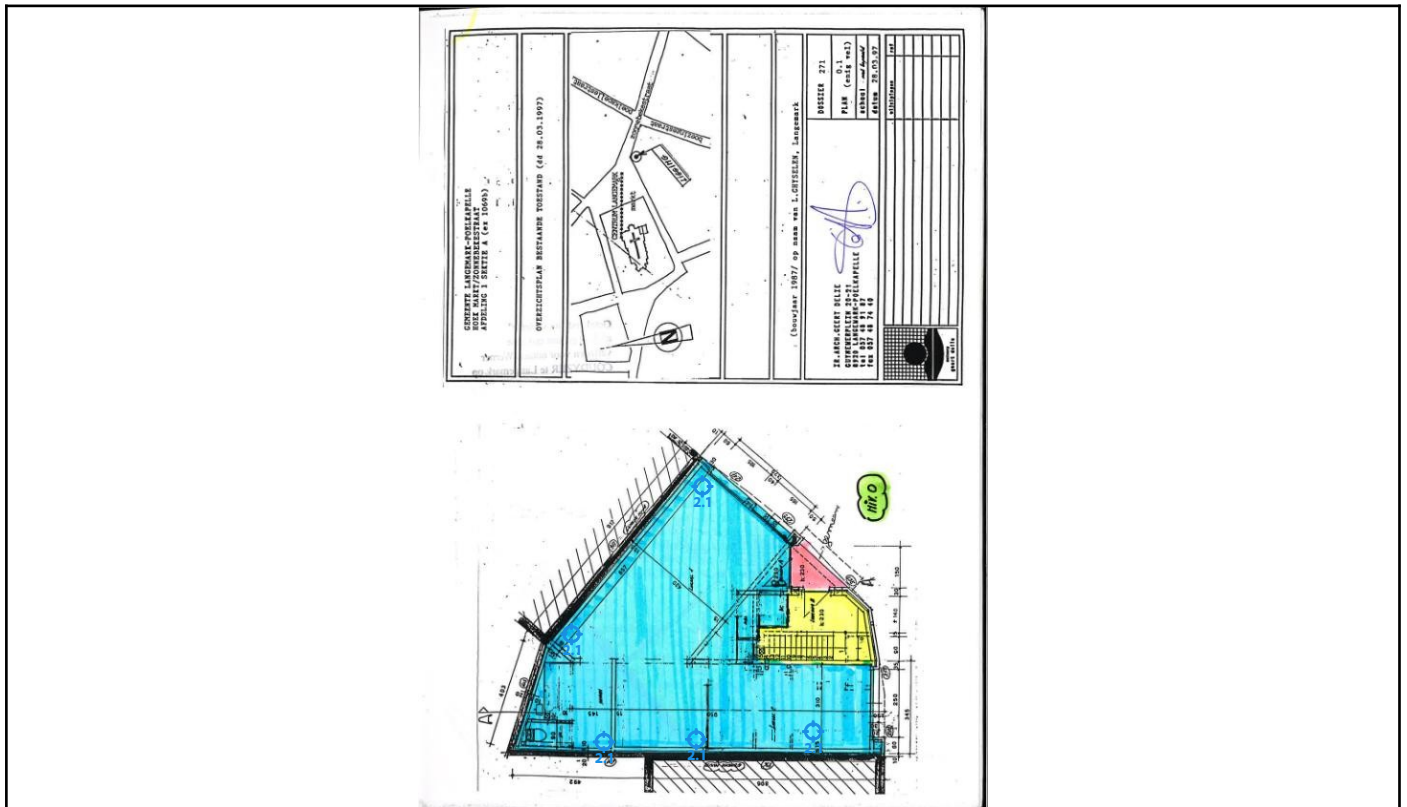
# Plan 1.1: Langemarke Markt grondplan

Beschrijving	Type	Actie
2. Pleister muren	Geen asbest	-
2.1 Code: 2438944-01	Mengmonster	-

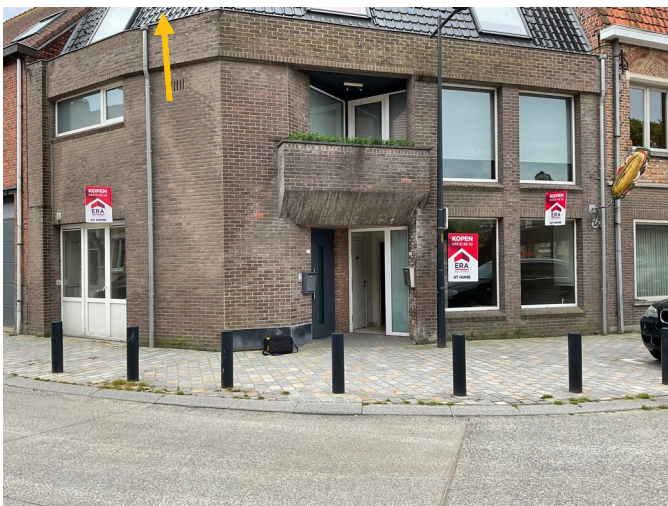
Vrije foto

Identificatiemethode	Redelijk vermoeden
Primaire drager	Schuin dak
(Asbest)materiaal	Dak- en gevelbekleding - Plaat
Bindmiddel	Cement
Gebondenheid bindmiddel	Hecht

Het onderdak van de appartement kan in menuiserie platen (asbesthoudend) - raadpleeg dakwerker bij uit te voeren werken -

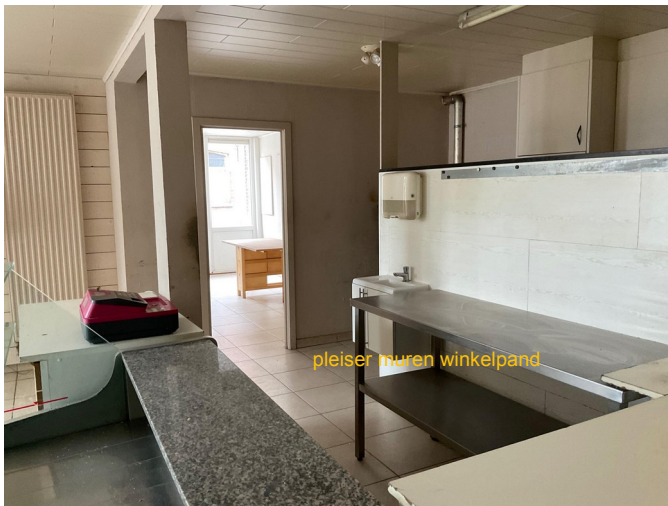
Overzichtsfoto

## Fiche 2: Pleister muren

Geen asbest

#	Type	Referentie	Resultaat
2.1	Mengmonster	2438944-01	Geen asbest

Beschrijving	Pleister muren
Omgeving	Binnen
Primaire drager	Binnenwand
Bindmiddel van materiaal	Gips - kalk
Gebondenheid op basis van bindmiddel	Niet-hechtgebonden
Hoeveelheid (oppervlakte - dikte - aantal)	• 160,00 m <sup>2</sup> - 1,00 cm - 1 stuk
Totaal volume	1,60 m <sup>3</sup>
Identificatiemethode	Vaststelling met monstername
Destructieve handeling voor identificatie	Nee
Opmerking	Alle plafonds zijn besleggen - alle muren bepleisterd
