Asbestinventarisatetest

Zijdelingsstraat 25/0, 3300 Tienen

Attestnummer : 20230906-000404.000

Uitgegeven op : 06.09.2023

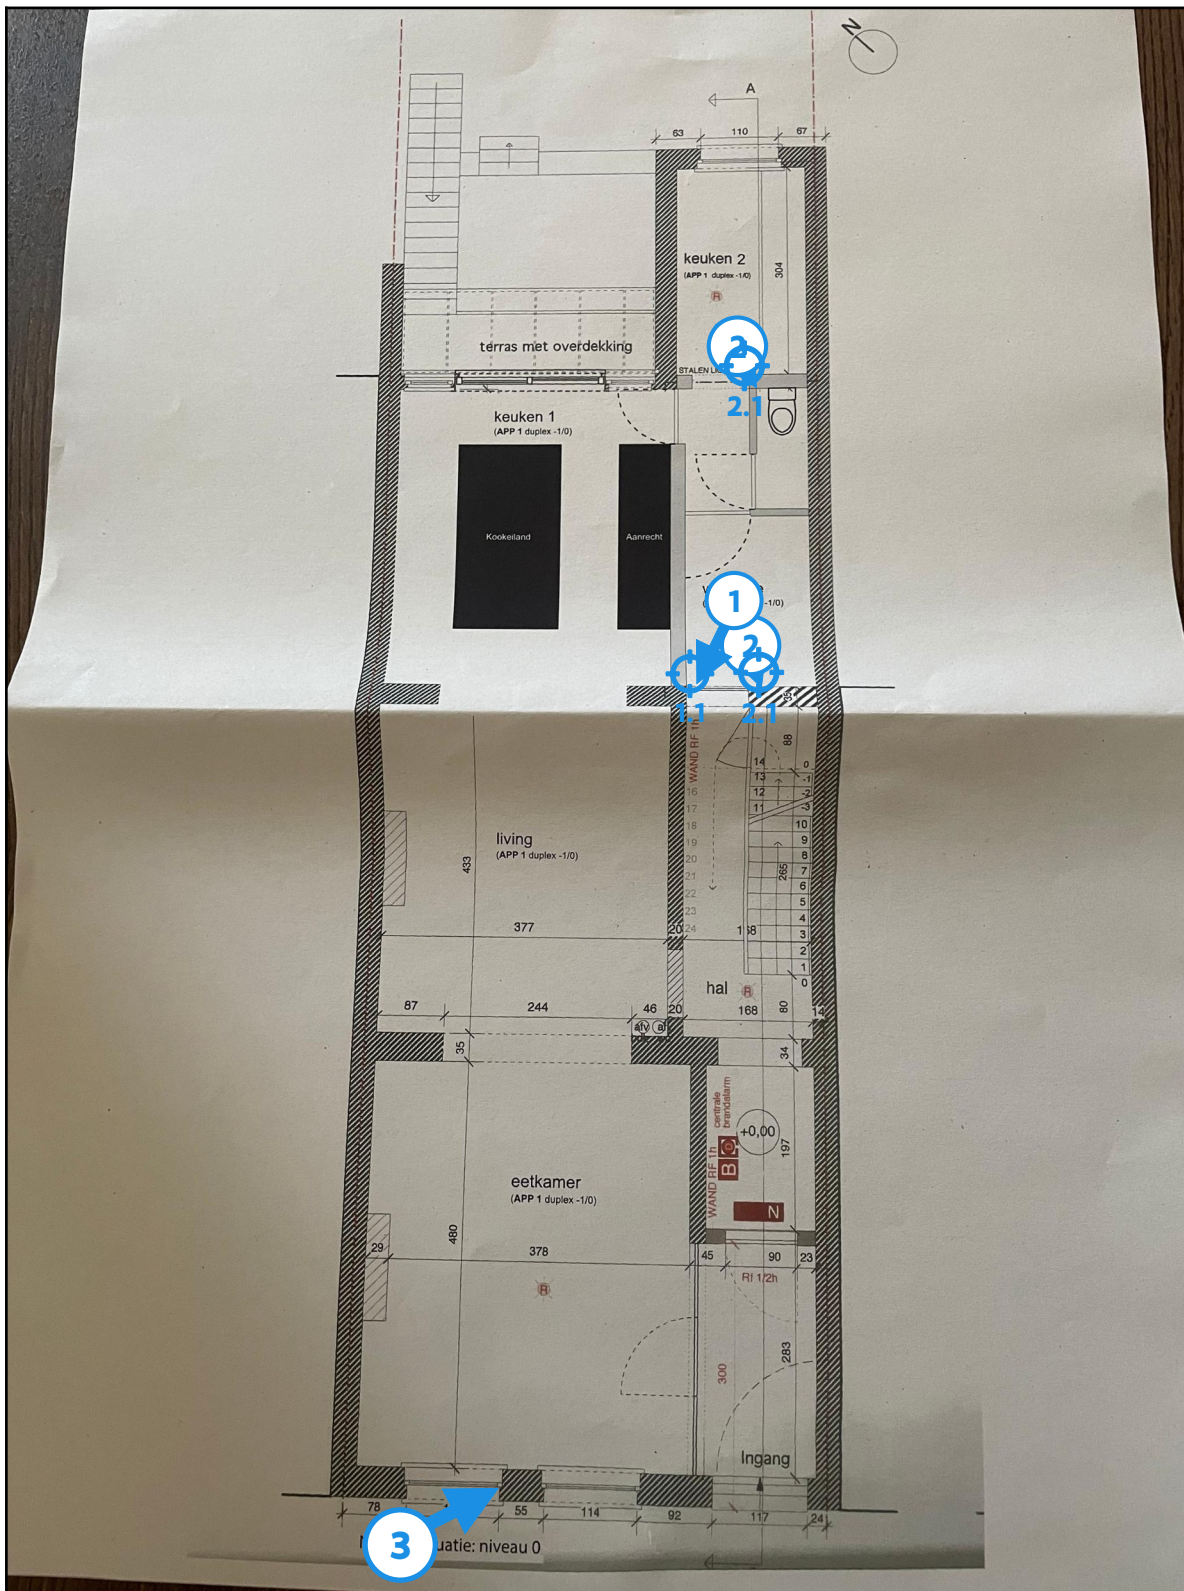
Plan 1.1: IMG_5862

1. Tegels + lijm wasplaats	Geen asbest	-
1.1 Code: BBTM 230824B-02	Puntmonster	-
2. Pleisterwerk muren	Geen asbest	-
2.1 Code: BBTM 230824B-01	Mengmonster	-
3. Mastiek ramen	Geen asbest	-

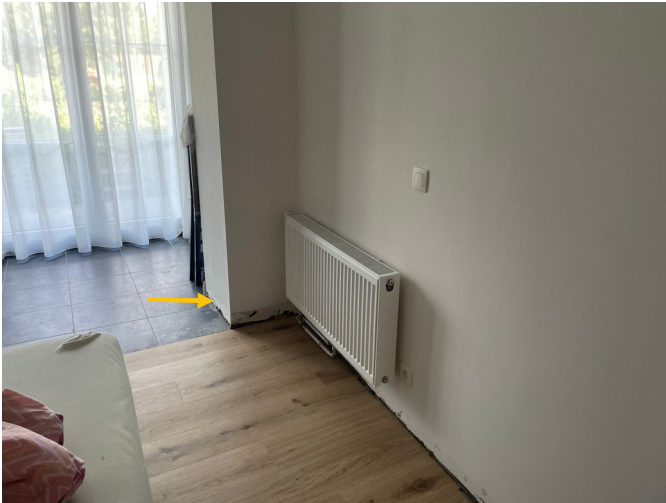
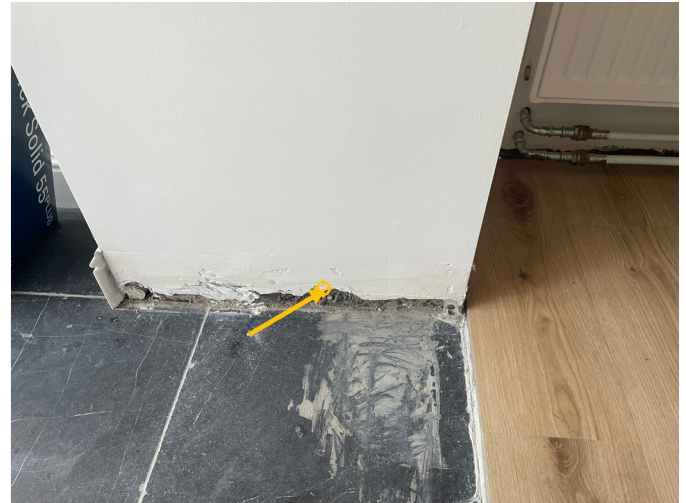
Fiche 2: Pleisterwerk muren

Geen asbest

#	Type	Referentie	Resultaat
2.1	Mengmonster	BBTM 230824B-01	Geen asbest

Beschrijving	Pleisterwerk muren
Omgeving	Binnen
Primaire drager	Binnenwand

Bindmiddel van materiaal	Gips - kalk
Gebondenheid op basis van bindmiddel	Niet-hechtgebonden
Hoeveelheid (oppervlakte - dikte - aantal)	• 180,00 m ² - 0,50 cm - 1 stuk
Totaal volume	0,90 m ³
Identificatiemethode	Vaststelling met monstername
Destructieve handeling voor identificatie	Nee

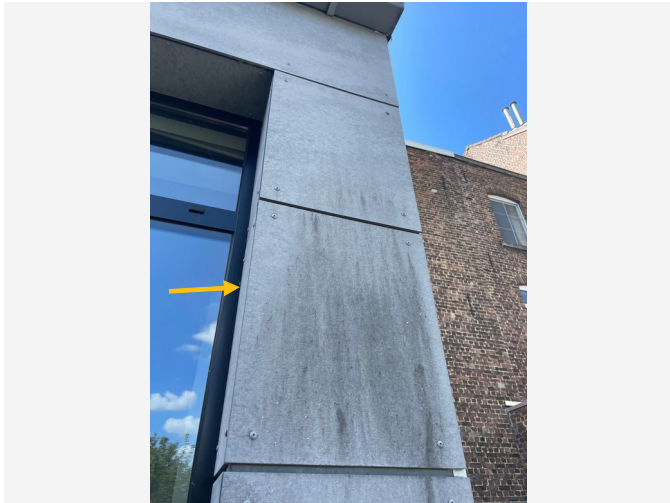
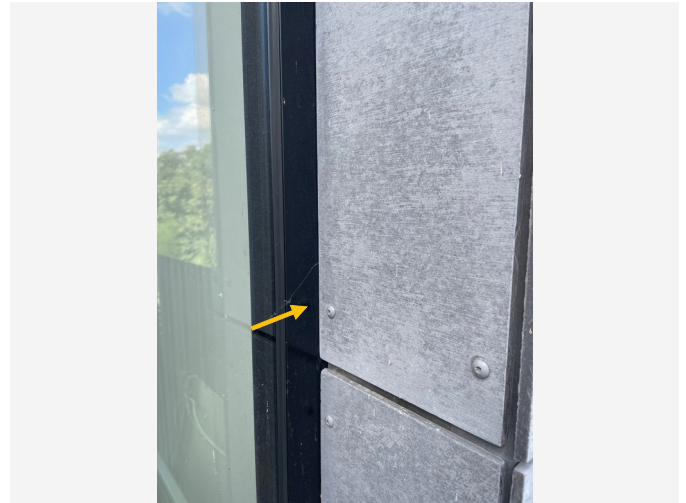
Geen asbest

Beschrijving	Mastiek ramen
Omgeving	Buiten
Identificatiemethode	Vaststelling zonder monsternamen
Destructieve handeling voor identificatie	Nee
Opmerking	Mastiek is duidelijk van het zachte niet asbesthoudende type

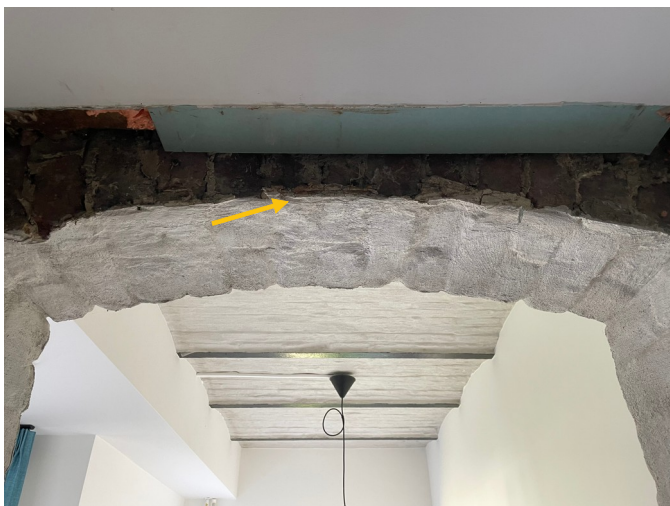
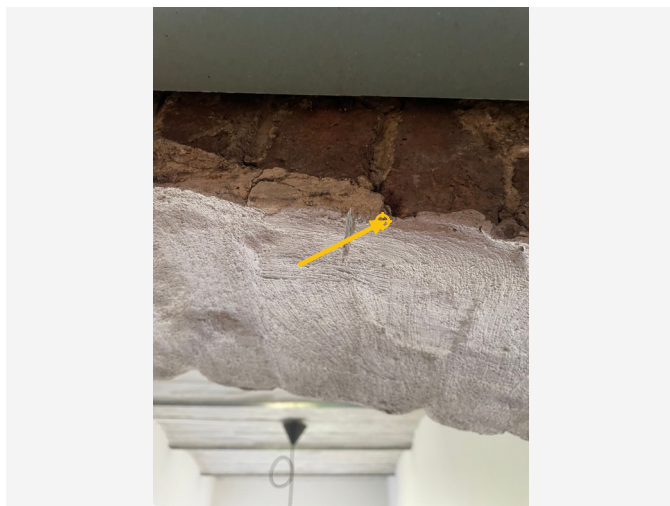
Fiche 4: Pleisterwerk welfsels kelder

Geen asbest

#	Type	Referentie	Resultaat
4.1	Puntmonster	BBTM 230824B-03	Geen asbest

Beschrijving	Pleisterwerk welfsels kelder
Omgeving	Binnen
Primaire drager	Plafond
Bindmiddel van materiaal	Gips - kalk

Gebondenheid op basis van bindmiddel	Niet-hechtgebonden
Hoeveelheid (oppervlakte - dikte - aantal)	• 40,00 m ² - 0,50 cm - 1 stuk
Totaal volume	0,20 m ³
Identificatiemethode	Vaststelling met monstername
Destructieve handeling voor identificatie	Nee
