Asbestinventarisatetest

Wittepoortlaan 31A, 8940 Wervik

Attestnummer : 20230323-000017.000

Niet-asbestveilig

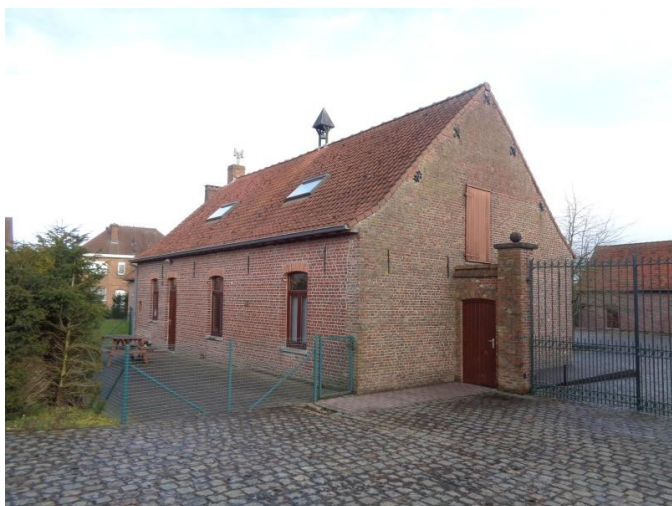
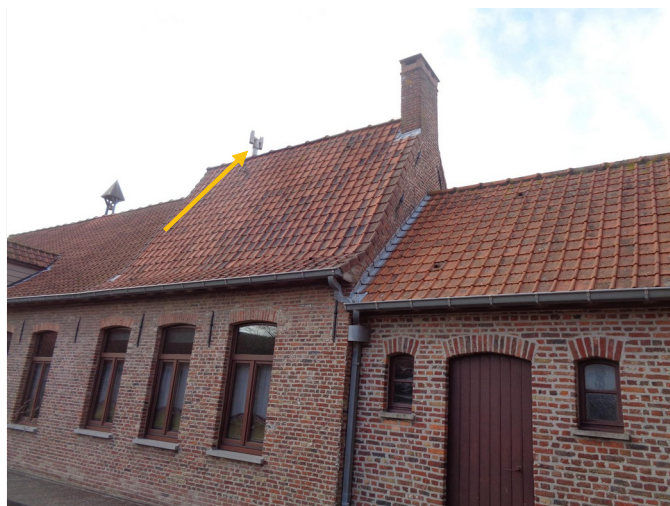
Het asbestmateriaal valt onder de mijlpaal van 2034.

Eindbeoordeling materiaalrisico	Laag materiaalrisico en/of verlaagde kans op vezelvrijgave
---------------------------------	--

Gebondenheid	Categorie 1: hechtgebonden in oorsprong
Asbestsoort (vezeltype)	Alleen chrysotiel
Asbestconcentratie	Laag (< 50%)
Afschermingsgraad van het gehele materiaal	Geheel of deels vrij aan de buitenlucht
Toestand van het materiaal	Licht beschadigd, licht verweerd. Intact materiaal type Pical – asbestboard of categorie III 'gebondenheid'

Beschrijving	anti-windval dak
Omgeving	Buiten
Primaire drager	Schuin dak
Asbestmateriaal	Schouwhoed, ventilatiekap (anti-windval)
Bindmiddel van asbestmateriaal	Cement
Gebondenheid op basis van bindmiddel	Hecht
Hoeveelheid (gewicht - aantal)	• 5,00 kg - 1 stuk
Totaal gewicht	5,00 kg
Eenvoudig bereikbaar	Ja
Bevestigingswijze	• Geklemd

Verwijderen

- Zorg voor een veilig beheer. Vermijd het beschadigen van het asbestmateriaal. Controleer de toestand jaarlijks op wijzigingen.
- Zorg voor een veilig beheer en verwijder dit asbestmateriaal wanneer het bij werken eenvoudig bereikbaar wordt. Controleer de toestand jaarlijks op wijzigingen.

- Eenvoudige handelingen: mag via doe-het-zelf of door werknemer(s) met opleidingsattest eenvoudige handelingen
gebruik de nodige beschermingsmiddelen
verwijder de anti windval voorzichtig in 1 stuk zonder te breken of naar beneden te gooien

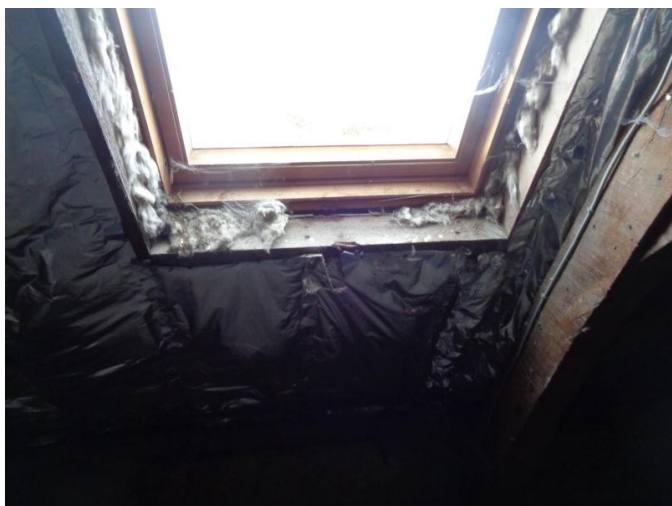
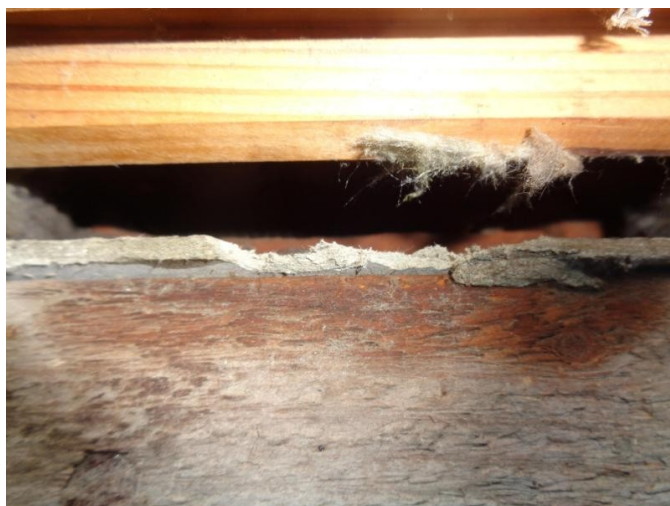
Het asbestmateriaal valt onder de mijlpaal van 2040.

Bij plaatsen van PV installatie of dakramen: niet zomaar onderdak doorboren

Eindbeoordeling materiaalrisico	Zeer laag materiaalrisico en/of zeer lage kans op vezelvrijgave
---------------------------------	---

Gebondenheid	Categorie 1: hechtgebonden in oorsprong
Asbestsoort (vezeltype)	Alleen chrysotiel
Asbestconcentratie	Laag (< 50%)
Afschermingsgraad van het gehele materiaal	Enkel randen niet afgeschermd maar geen contact met binnenluchtstromen
Toestand van het materiaal	Licht beschadigd, licht verweerd. Intact materiaal type Pical – asbestboard of categorie III 'gebondenheid'

#	Type	Referentie	Resultaat
2.1	Puntmonster	23062902	Chrysotiel

Beschrijving	onderdak woning
Omgeving	Binnen
Primaire drager	Schuin dak
Asbestmateriaal	Plaat, paneel, tablet - Type Menuiserite

Zorgvuldig beheren

- Zorg voor een veilig beheer en verwijder dit asbestmateriaal wanneer het bij werken eenvoudig bereikbaar wordt. Controleer de toestand jaarlijks op wijzigingen.

- Eenvoudige handelingen: mag via doe-het-zelf of door werknemer(s) met opleidingsattest eenvoudige handelingen
Opgelet: verwijder eerst de dakpannen en erna voorzichtig houten draaglatjes en onderdakplaten loswrikken.

De asbesthoudende platen één voor één in hun geheel verwijderen . niet mee gooien en geen stortkokers gebruiken

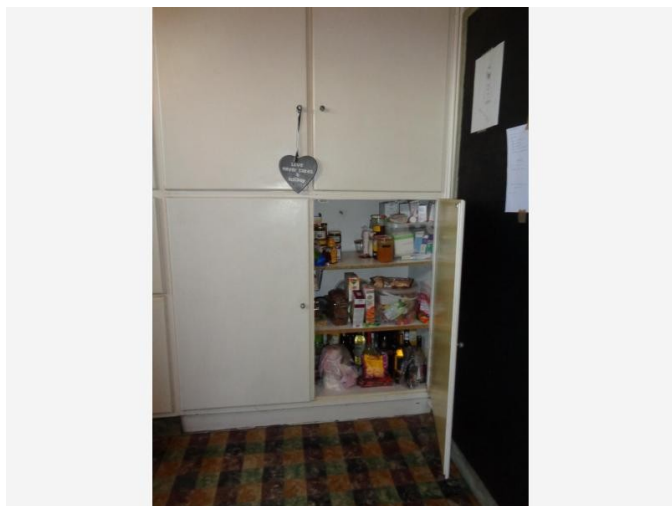
Fiche 4: pleister wand

Geen asbest

#	Type	Referentie	Resultaat
4.1	Mengmonster	232062903	Geen asbest

Beschrijving	pleister wand
Omgeving	Binnen
Primaire drager	Binnenwand
Bindmiddel van materiaal	Gips - kalk

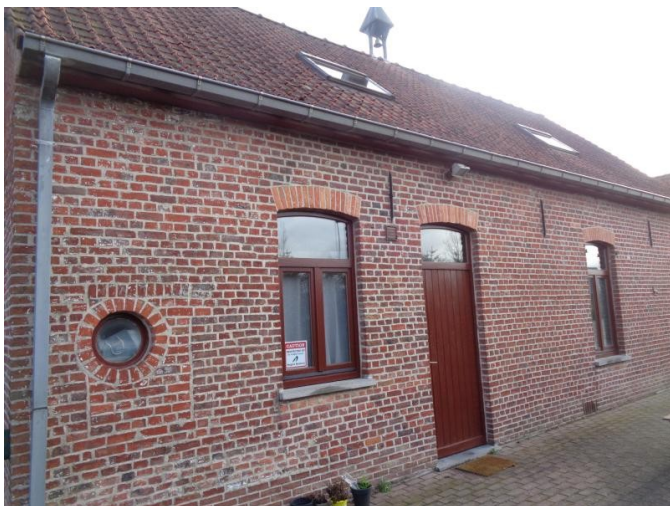
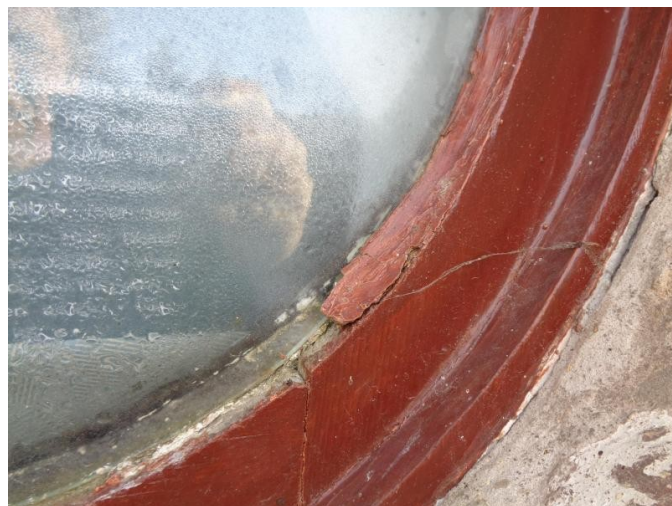
Fiche 5: mastiek ramen rond raam woning

Geen asbest

#	Type	Referentie	Resultaat
5.1	Puntmonster	232062901	Geen asbest

Beschrijving	mastiek ramen rond raam woning
Omgeving	Buiten
Primaire drager	Wandopening verticaal (raam, deur, ...)
Bindmiddel van materiaal	Kitten, mastiek, pasta
