# Asbestinventarisatetest

Corneille Peetersstraat 31/BS02, 1830 Machelen

Attestnummer : 20230821-000161.000

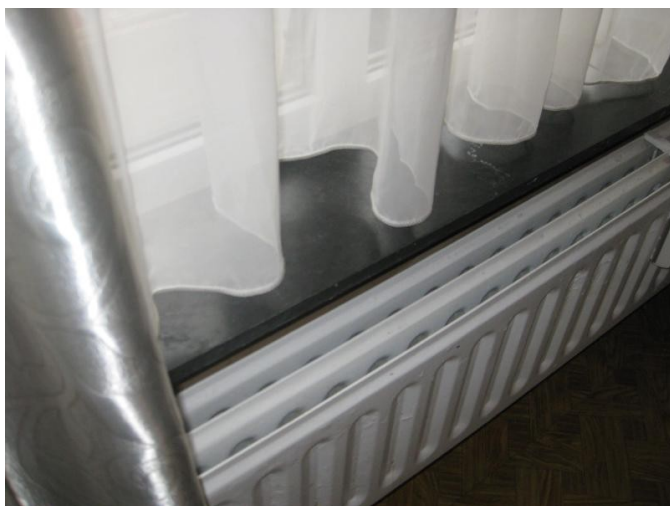
Overzichtsfoto

Het asbestmateriaal valt onder de mijlpaal van 2040.

Eindbeoordeling materiaalrisico	Laag materiaalrisico en/of verlaagde kans op vezelvrijgave
---------------------------------	--

Gebondenheid	Categorie 1: hechtgebonden in oorsprong
Asbestsoort (vezeltype)	Alleen chrysotiel
Asbestconcentratie	Laag (< 50%)
Afschermingsgraad van het gehele materiaal	Geheel of deels (ook) vrij aan de binnenlucht
Toestand van het materiaal	Licht beschadigd, licht verweerd. Intact materiaal type Pical – asbestboard of categorie III 'gebondenheid'

#	Type	Referentie	Resultaat
1.1	Puntmonster	MM03	Chrysotiel

Beschrijving	Venstertabletten en entre portes
Omgeving	Binnen
Primaire drager	Binnenwand
Asbestmateriaal	Plaat, paneel, tablet - Type Massal
Bindmiddel van asbestmateriaal	Kunststof of -hars
Gebondenheid op basis van bindmiddel	Hecht
Hoeveelheid (gewicht - aantal)	• 10,00 kg - 10 stuks

<b>Totaal gewicht</b>	100,00 kg
<b>Eenvoudig bereikbaar</b>	Ja
<b>Bevestigingswijze</b>	<ul style="list-style-type: none"><li>• Verlijmd, ingegoten, versmeerd</li></ul>
<b>Identificatiemethode</b>	Vaststelling met monstername
<b>Destructieve handeling voor identificatie</b>	Nee

- Zorg voor een veilig beheer. Vermijd het beschadigen van het asbestmateriaal. Controleer de toestand jaarlijks op wijzigingen.

- Eenvoudige handelingen: mag via doe-het-zelf of door werknemer(s) met opleidingsattest eenvoudige handelingen  
Indien men deze kan verwijderen worden zonder te breken mag dit onder "eenvoudige handelingen" door doe het zelf. Zoniet door iemand met opleidingsattest.

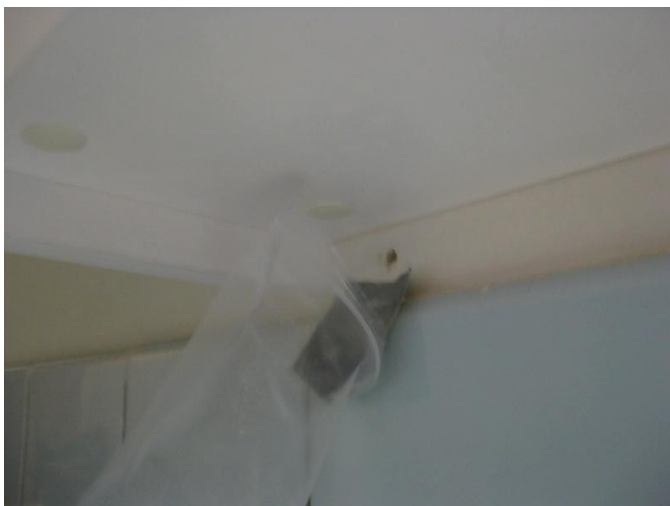
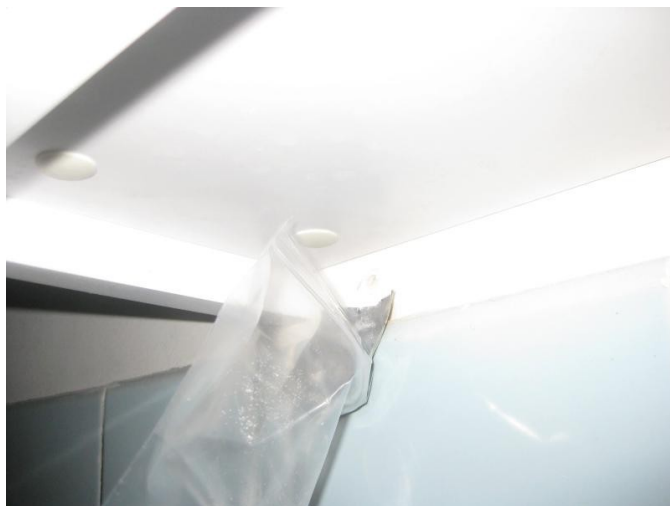
## Fiche 2: Beploistering plafond

Geen asbest

#	Type	Referentie	Resultaat
2.1	Mengmonster	MM02	Geen asbest

Beschrijving	Beploistering plafond
Omgeving	Binnen
Primaire drager	Plafond
Bindmiddel van materiaal	Gips - kalk

<b>Gebondenheid op basis van bindmiddel</b>	Niet-hechtgebonden
<b>Hoeveelheid (oppervlakte - dikte - aantal)</b>	• 70,00 m <sup>2</sup> - 1,00 cm - 1 stuk
<b>Totaal volume</b>	0,70 m <sup>3</sup>
<b>Identificatiemethode</b>	Vaststelling met monstername
<b>Destructieve handeling voor identificatie</b>	Nee

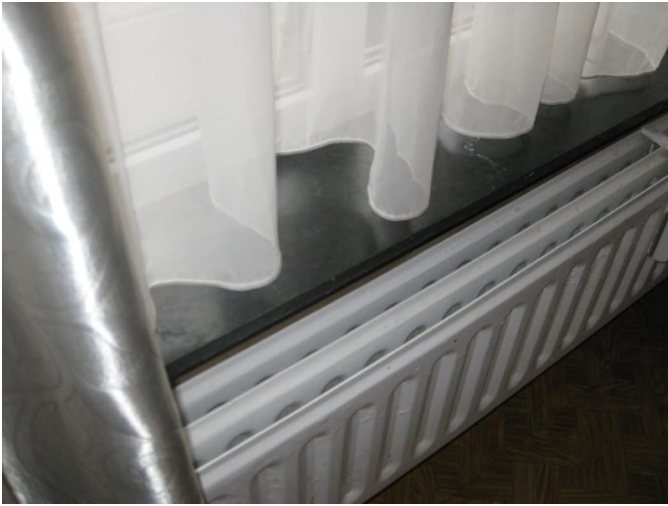
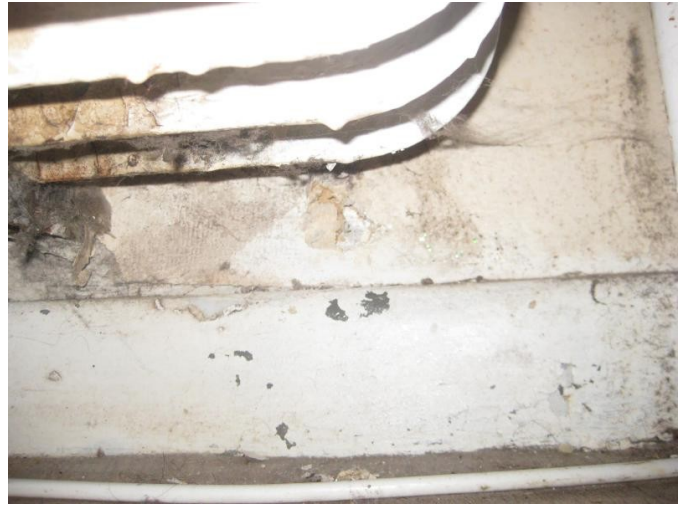
## Fiche 3: Beploistering muur

Geen asbest

#	Type	Referentie	Resultaat
3.1	Mengmonster	MM01	Geen asbest

Beschrijving	Beploistering muur
Omgeving	Binnen
Primaire drager	Binnenwand
Bindmiddel van materiaal	Gips - kalk

<b>Gebondenheid op basis van bindmiddel</b>	Niet-hechtgebonden
<b>Hoeveelheid (oppervlakte - dikte - aantal)</b>	• 125,00 m <sup>2</sup> - 1,00 cm - 1 stuk
<b>Totaal volume</b>	1,25 m <sup>3</sup>
<b>Identificatiemethode</b>	Vaststelling met monstername
<b>Destructieve handeling voor identificatie</b>	Nee
