Asbestinventarisatetest

Richardstraat 22/301, 2060 Antwerpen

Attestnummer : 20231226-000116.000

Niet-asbestveilig

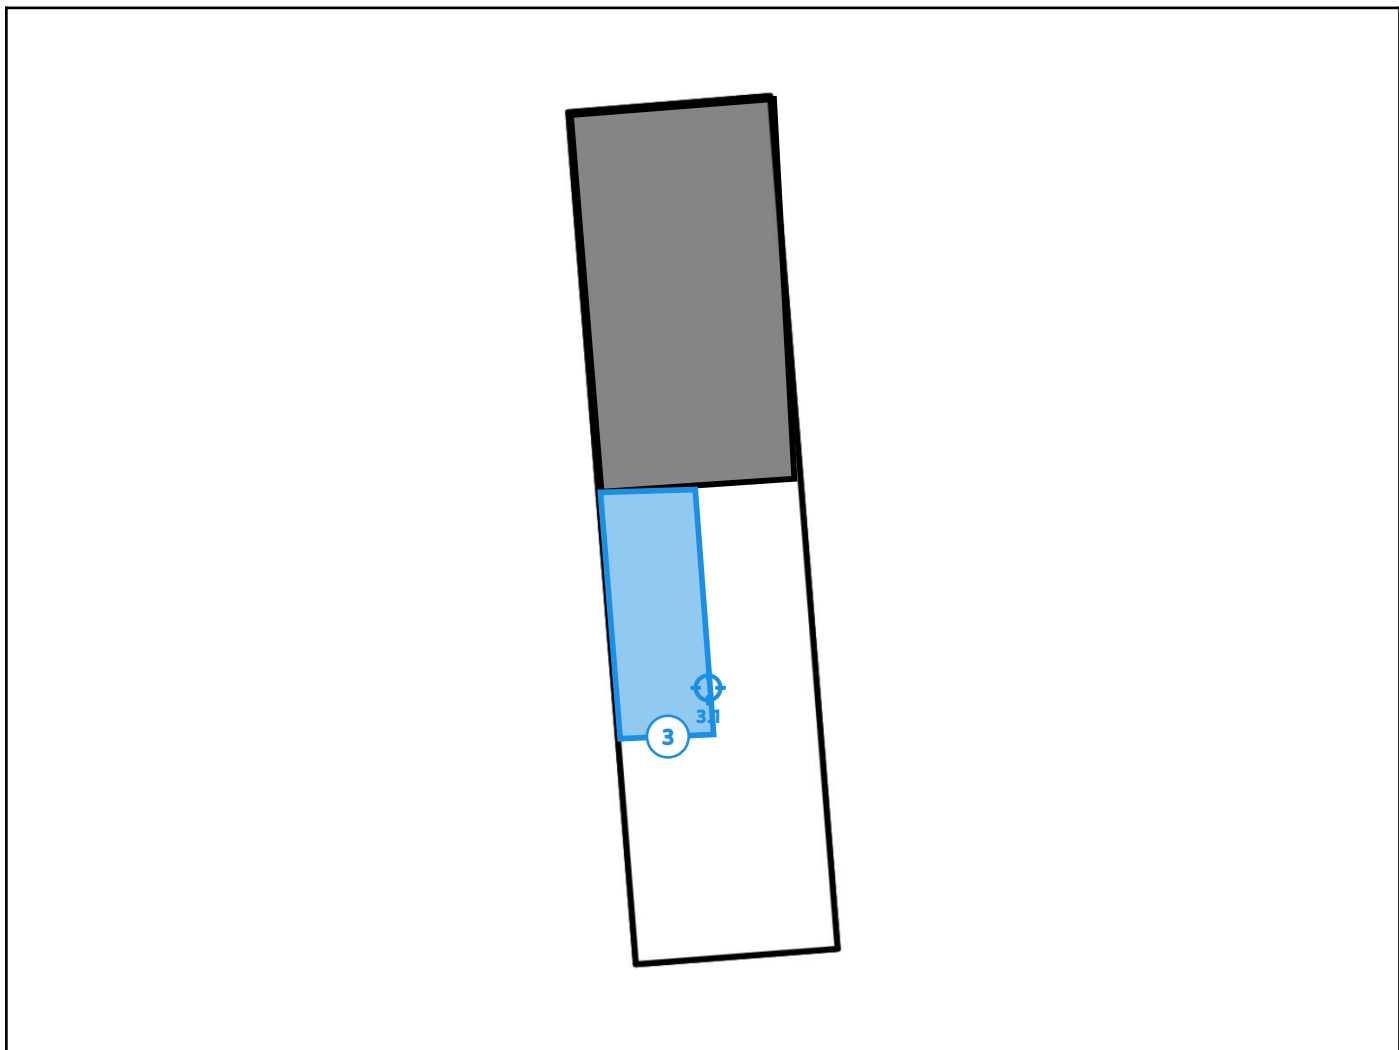
Plan 1.3: Hoofdgebouw plan

Beschrijving	Type	Actie
3. Pleisterwerk plafonds	Geen asbest	-
3.1 Code: 4	Mengmonster	-

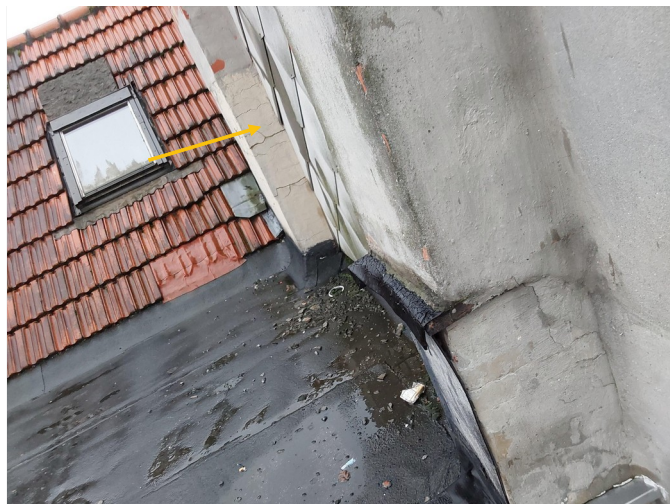
Overzichtsfoto

Eindbeoordeling materiaalrisico	Verhoogd materiaalrisico en/of verhoogde kans op vezelvrijgave
---------------------------------	--

Gebondenheid	Categorie 1: hechtgebonden in oorsprong
Asbestsoort (vezeltype)	Crocidoliet aanwezig
Asbestconcentratie	Laag (< 50%)
Afschermingsgraad van het gehele materiaal	Geheel of deels vrij aan de buitenlucht
Toestand van het materiaal	Matig beschadigd, matig verweerd

Beschrijving	leien zijkanten
Omgeving	Buiten
Primaire drager	Wand buitenschil
Asbestmateriaal	Dak- en gevelbekleding - Lei, shingle
Bindmiddel van asbestmateriaal	Cement
Gebondenheid op basis van bindmiddel	Hecht
Hoeveelheid (oppervlakte - aantal)	• 9,97 m ² - 1 stuk
Totale oppervlakte	9,97 m ²
Eenvoudig bereikbaar	Ja

Bevestigingswijze	<ul style="list-style-type: none">• Genageld, geniet
Identificatiemethode	Vaststelling zonder monstername
Destructieve handeling voor identificatie	Nee
Opmerking	Leien van de buurman, we moeten dit wettelijk vermelden.

Het asbestmateriaal valt onder de mijlpaal van 2034.

Verwijderen

- Zorg voor een veilig beheer. Vermijd het beschadigen van het asbestmateriaal. Controleer de toestand jaarlijks op wijzigingen.

- Eenvoudige handelingen: mag via doe-het-zelf of door werknemer(s) met opleidingsattest eenvoudige handelingen
Advies. Alleen werknemers met attest wegens de staat van het materiaal en het breken bij verwijderen.
