# Asbestinventarisatetest

Bruggestraat 177, 8930 Menen

Attestnummer : 20240913-000098.000

## Niet-asbestveilig

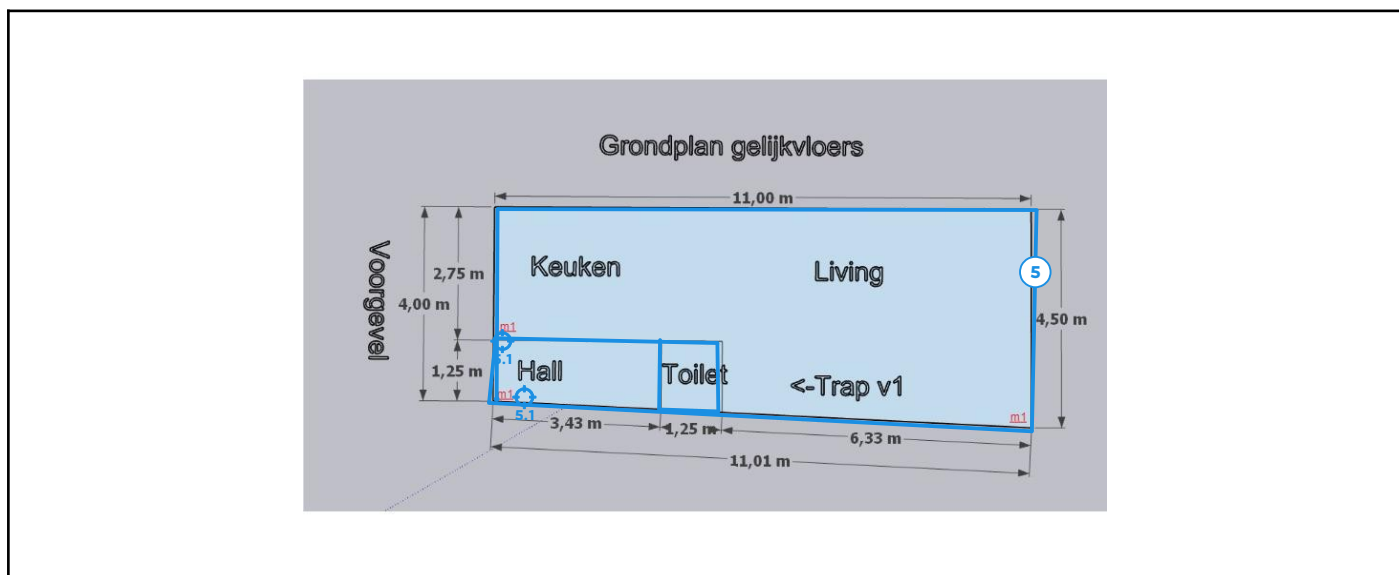
## Plan 1.1: Grondplan gelijkvloers

Beschrijving	Type	Actie
5. Pleisterwerk muren	Geen asbest	-
5.1 Code: M1	Mengmonster	-

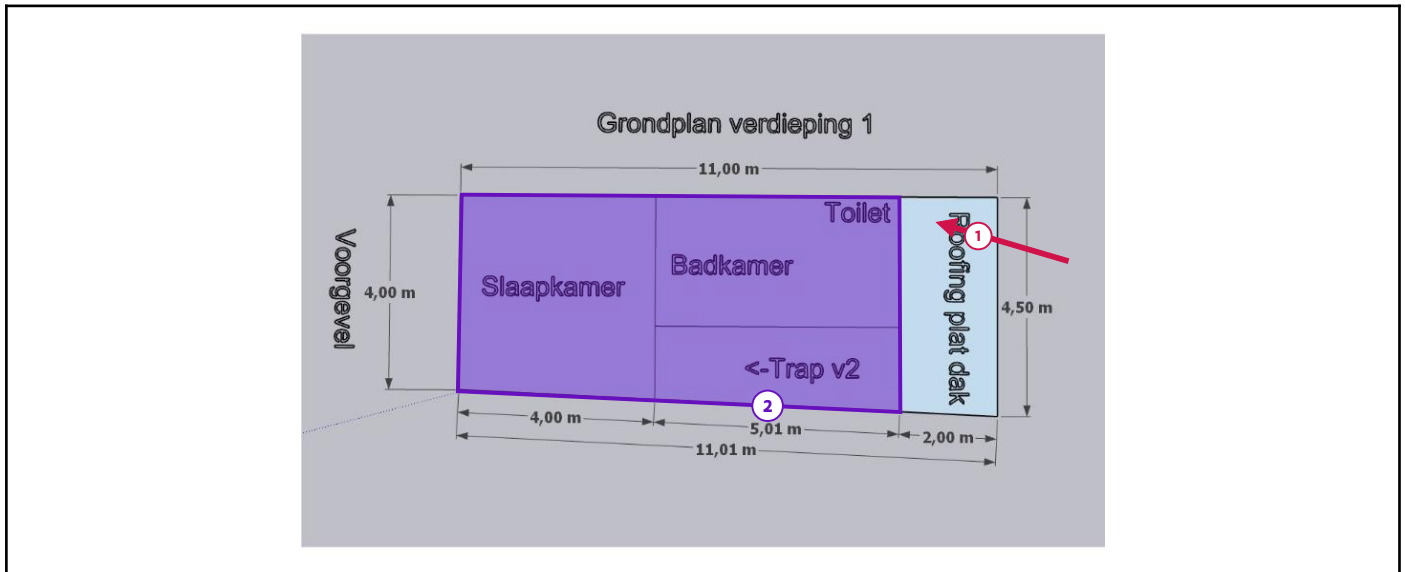
# Plan 1.3: Grondplan verdieping 1

Beschrijving	Type	Actie
1. Stuk golfplaat op plat dak	Asbestmateriaal	Dringend verwijderen
2. Plafond in gyproc	Advies	-

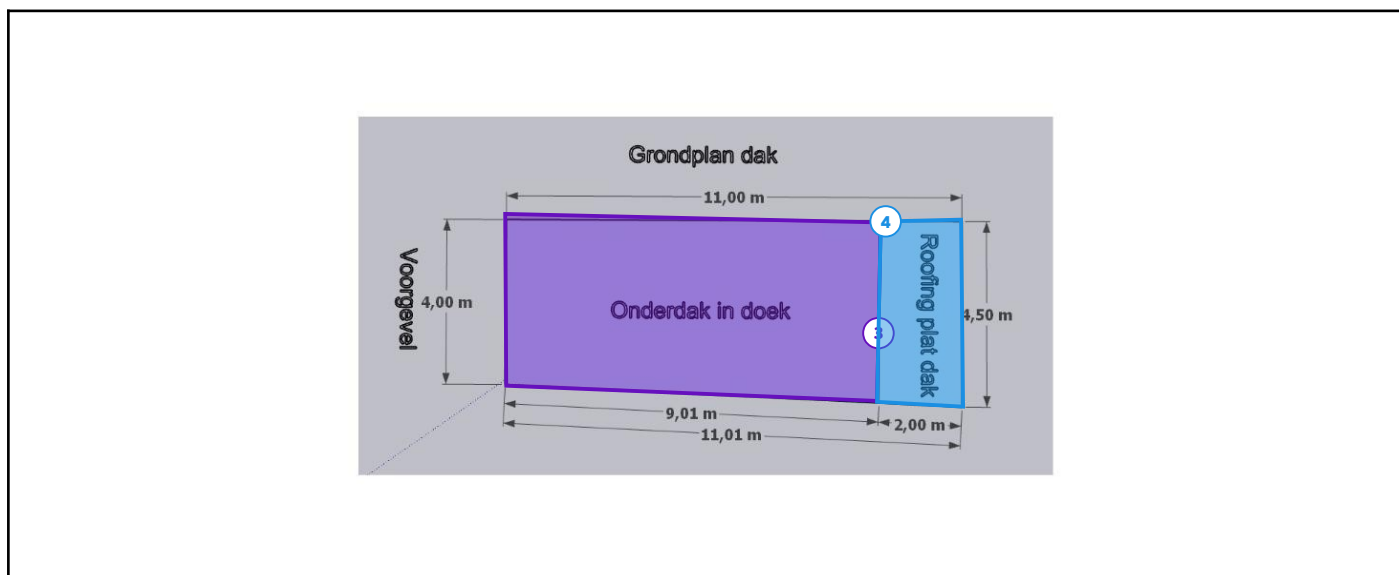
## Plan 1.5: Grondplan dak

Beschrijving	Type	Actie
3. Onderdak in doek	Advies	-
4. Roofing plat dak	Geen asbest	-

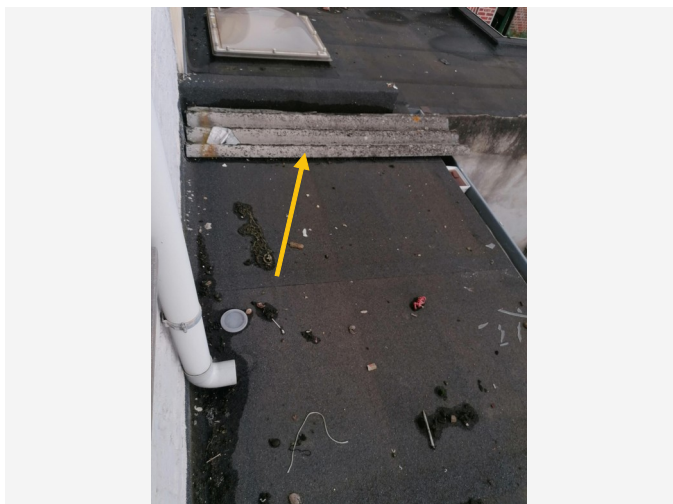
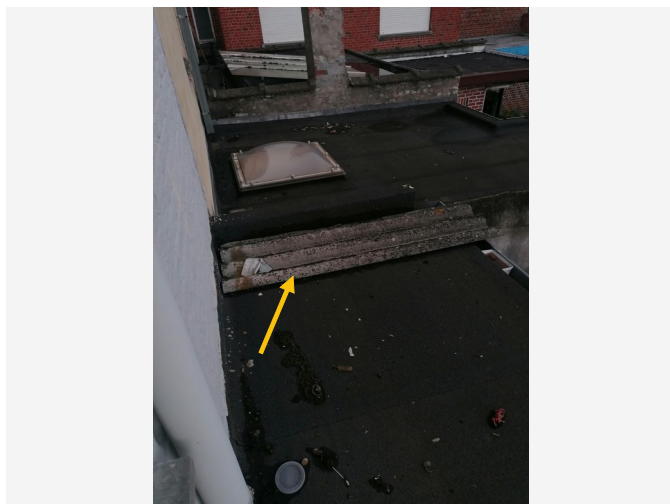
Overzichtsfoto

Het asbestmateriaal valt onder de mijlpaal van 2040.

**Dringend verwijderen**

Beschrijving	Stuk golfplaat op plat dak
Type afvalstof	Betreft stock-voorraad of gedemonteerde asbestmaterialen
Aanwezige resten	Stuk golfplaat op plat dak
Omgeving	Buiten
Primaire drager	Schuin dak
Asbestmaterialen	<ul style="list-style-type: none"><li>Dak- en gevelbekleding - Golfplaat</li></ul>
Bindmiddel van asbestmateriaal	Cement
Gebondenheid op basis van bindmiddel	Hecht
Hoeveelheid (gewicht - aantal)	<ul style="list-style-type: none"><li>4,00 kg - 1 stuk</li></ul>
Totaal gewicht	4,00 kg
Eenvoudig bereikbaar	Ja
Identificatiemethode	Vaststelling zonder monsternamen

Te nemen maatregelen

- Verwijder het asbestafval.

- Eenvoudige handelingen: mag via doe-het-zelf of door werknemer(s) met opleidingsattest eenvoudige handelingen  
Mits voorzorg en zonder breken en mits in acht nemen van persoonlijke bescherming (ppf3 masker en overall)

Dubbel verpakt af te voeren.

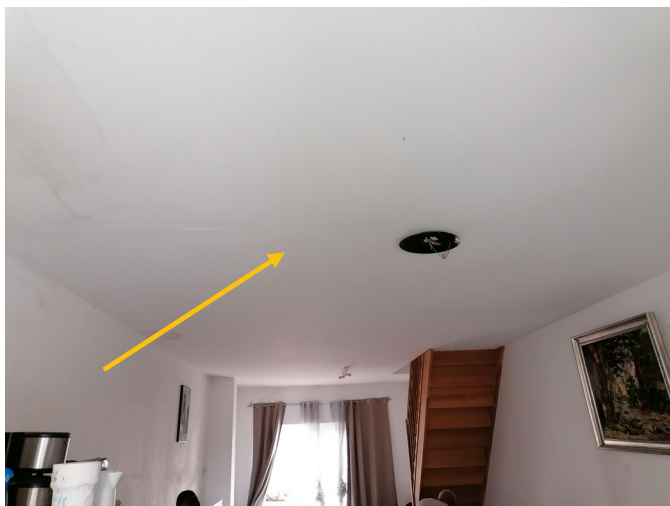
Vrije foto

geen gepleisterde plafond zichtbaar - overal gipskarton

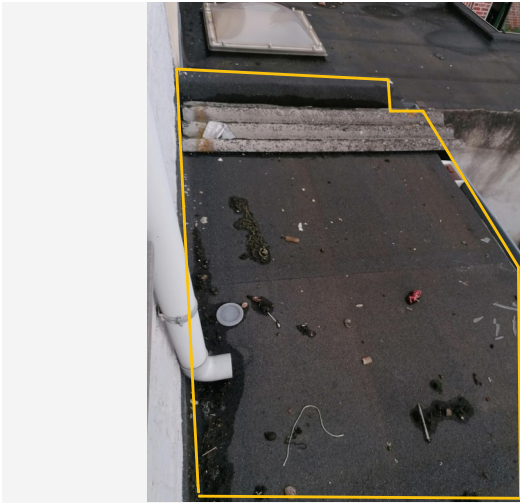
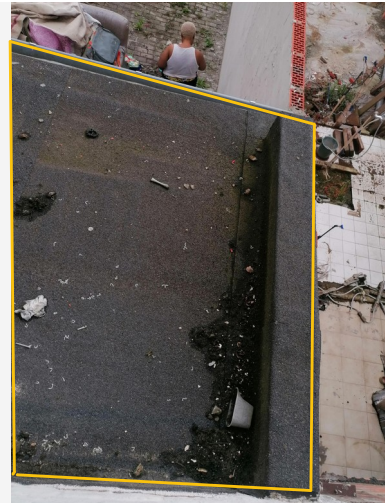
## Fiche 4: Roofing plat dak

Geen asbest

Beschrijving	Roofing plat dak
Omgeving	Buiten
Primaire drager	Plat dak
Bindmiddel van materiaal	Bitumen (roofing, teer, asfalt)
Gebondenheid op basis van bindmiddel	Hecht
Hoeveelheid (oppervlakte - aantal)	• 8,00 m <sup>2</sup> - 1 stuk
Totale oppervlakte	8,00 m <sup>2</sup>
Identificatiemethode	Vaststelling met bewijsdocument, zonder monstername
Destructieve handeling voor identificatie	Nee
Opmerking	gerenoveerd

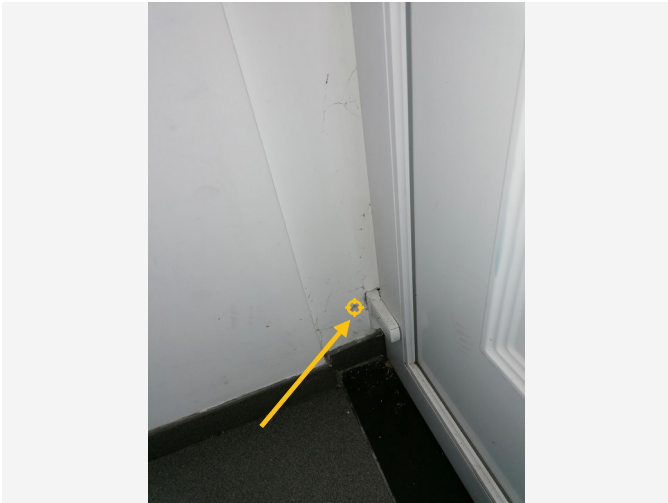
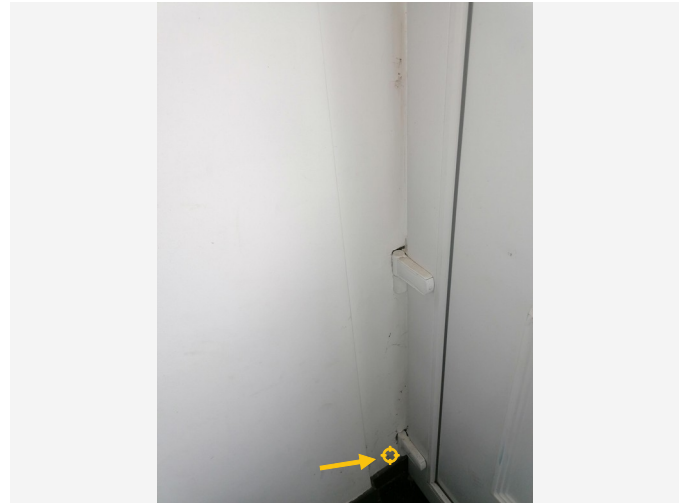
Overzichtsfoto

Geen asbest

#	Type	Referentie	Resultaat
5.1	Mengmonster	M1	Geen asbest

Beschrijving	Pleisterwerk muren
Omgeving	Binnen
Primaire drager	Binnenwand
Bindmiddel van materiaal	Gips - kalk
Gebondenheid op basis van bindmiddel	Niet-hechtgebonden
Hoeveelheid (oppervlakte - dikte - aantal)	• 20,00 m <sup>2</sup> - 1,00 cm - 1 stuk
Totaal volume	0,20 m <sup>3</sup>
Identificatiemethode	Vaststelling met monstername
Destructieve handeling voor identificatie	Nee
Opmerking	bijna overal gipskarton
