Asbestinventarisatetest

Glabbeekstraat 263, 3450 Geetbets

Attestnummer : **20240903-000268.000**

Asbestveilig

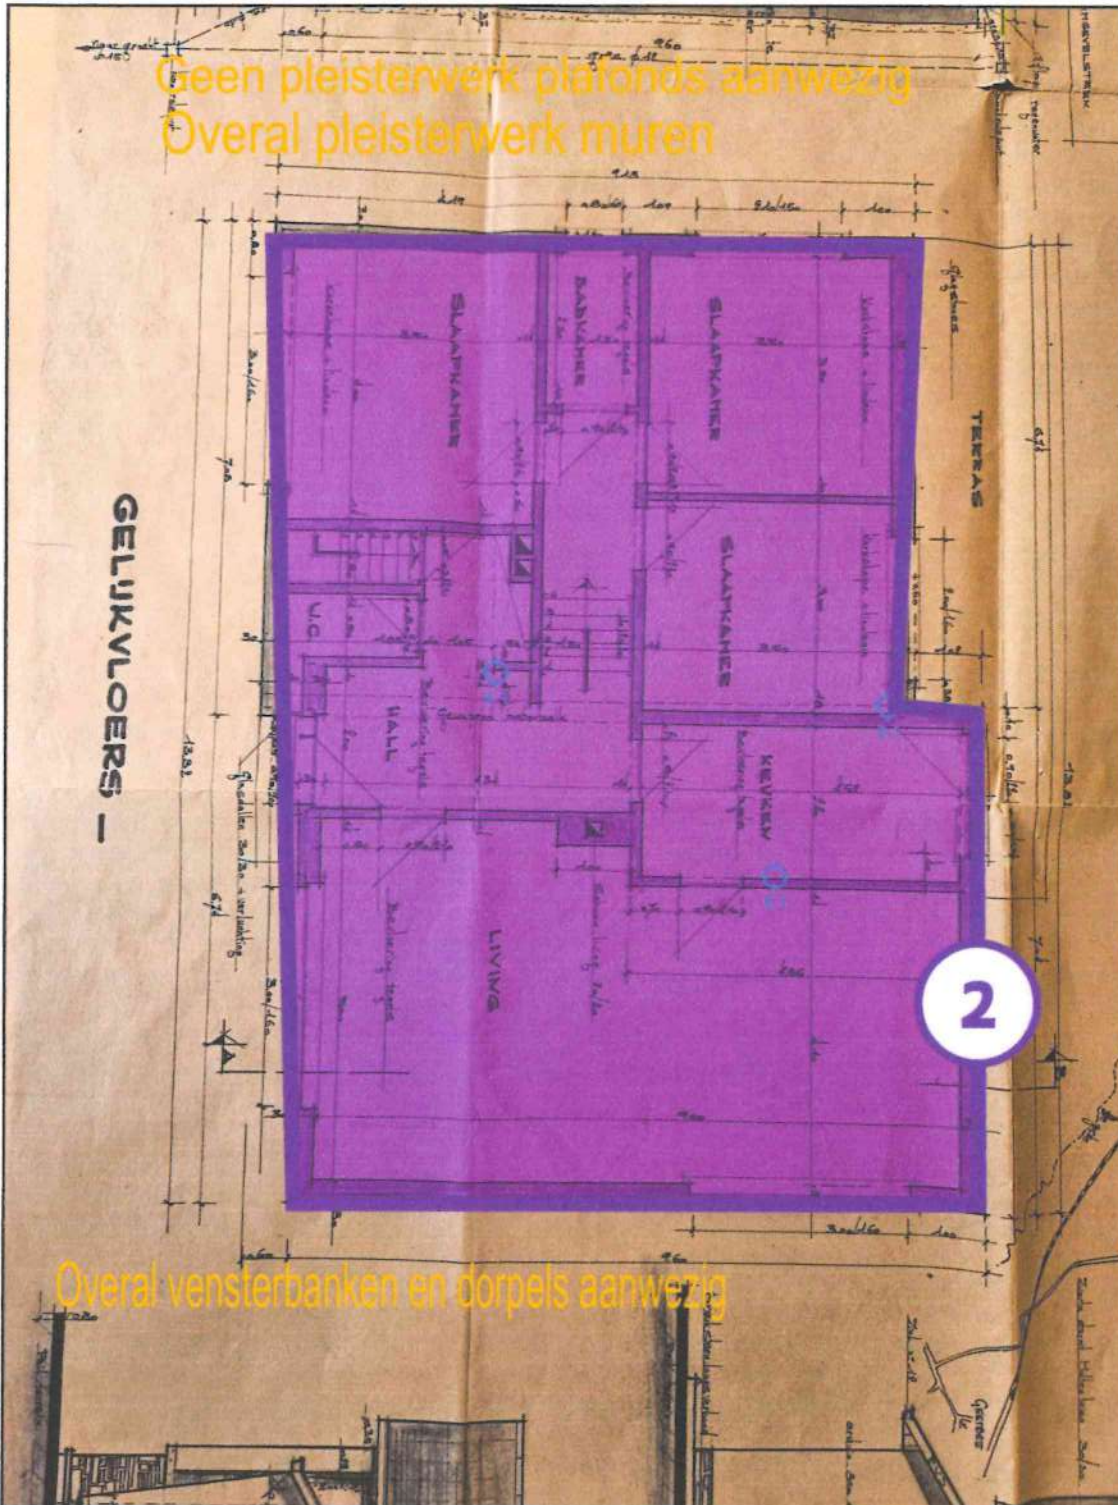
Plan 1.1: Gelijkvloers

1. Pleisterwerk plafond	Advies	-
2. Onderdak	Advies	-
3. Vensterbanken en dorpels	Advies	-
5. Pleisterwerk muren	Geen asbest	-
5.1 Code: MM01	Mengmonster	-

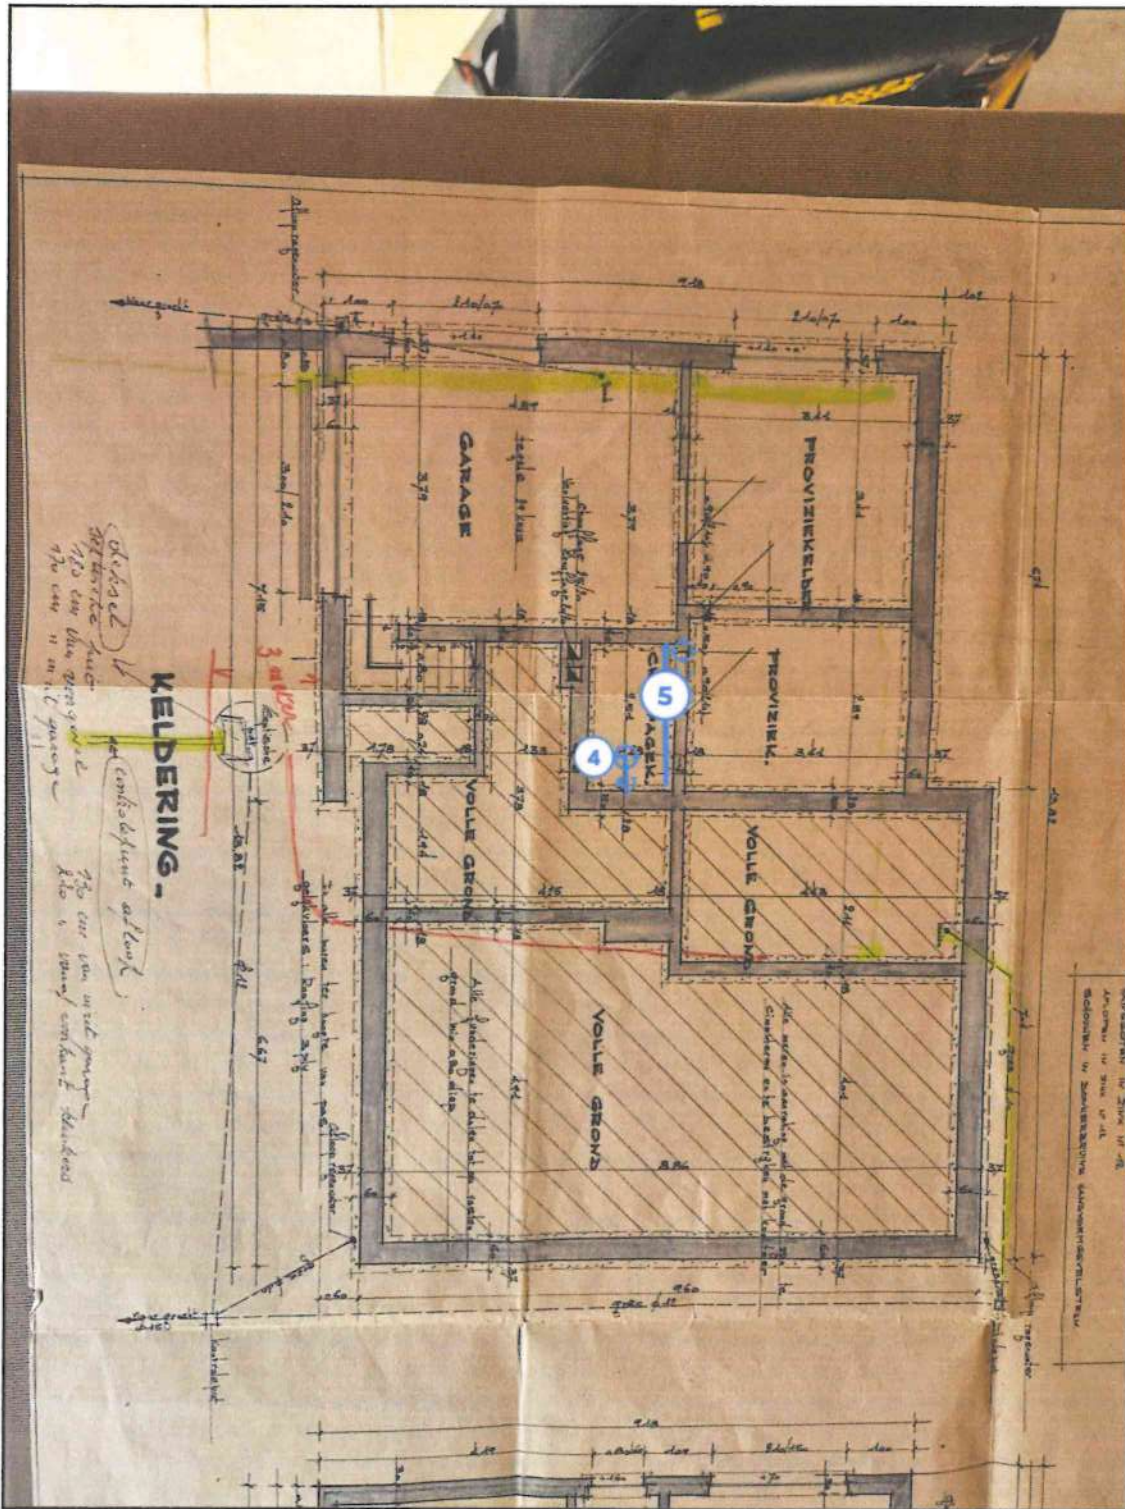
Plan 1.2: Kelder

4. Leidingisolatie kelder	Geen asbest	-
4.1 Code: MM03	Mengmonster	-
5. Pleisterwerk muren	Geen asbest	-
5.1 Code: MM01	Mengmonster	-

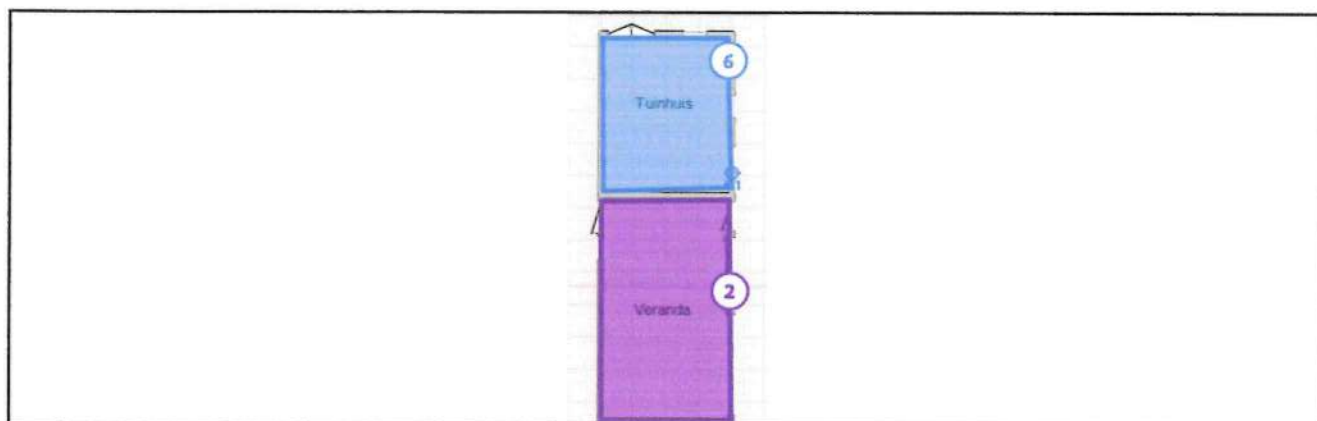
Plan 1.3: Bijbouw

Beschrijving	Type	Actie
2. Onderdak	Advies	-
6. Roofing dak tuinhuis	Geen asbest	-
6.1 Code: MM02	Puntmonster	-

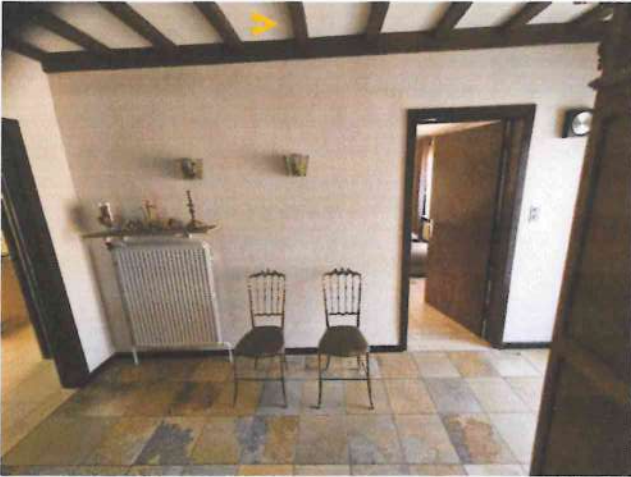
Fiche 1: Pleisterwerk plafond

De plafonds bestaan uit valse plafonds dus er is geen pleisterwerk plafonds aanwezig.

- Individuele ruimte: niet aanwezig
- Natte ruimte (badkamer/keuken): niet aanwezig
- Stookplaats: niet aanwezig
- Trappenhal: niet aanwezig

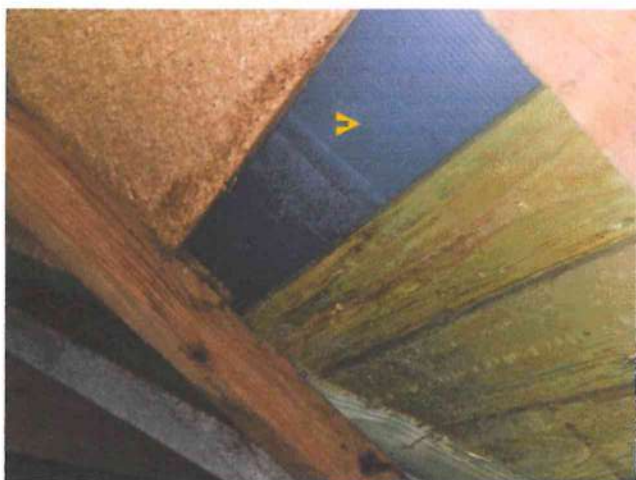
Fiche 2: Onderdak

Het onderdak bestaat uit een kunststof toepassing en is dus niet asbest-verdacht.

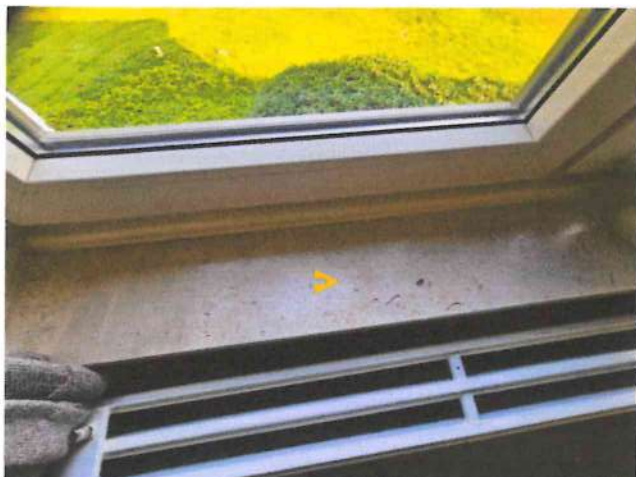
Fiche 3: Vensterbanken en dorpels

De aanwezige vensterbanken en dorpels bestaan uit natuursteen en zijn dus niet-asbestverdacht.

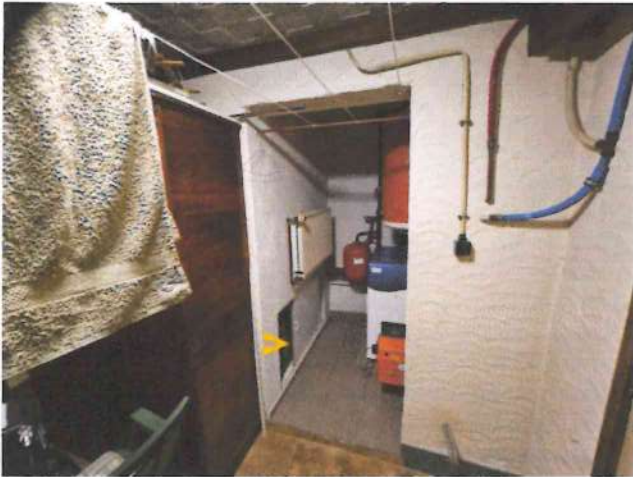
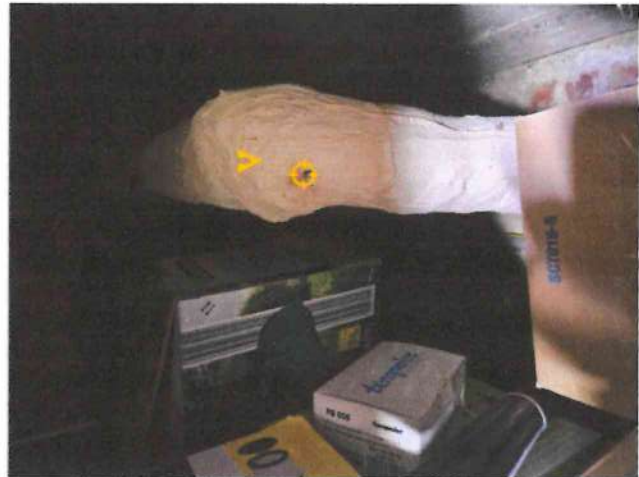
Fiche 4: Leidingisolatie kelder

Geen asbest

#	Type	Referentie	Resultaat
4.1	Mengmonster	MM03	Geen asbest

Beschrijving	Leidingisolatie kelder
Omgeving	Binnen
Primaire drager	HVAC infrastructuur en uitrusting
Bindmiddel van materiaal	Gips - kalk
Gebondenheid op basis van bindmiddel	Niet-hechtgebonden
Hoeveelheid (lengte - omtrek - dikte - aantal)	• 2,00 m - 60,00 cm - 1,00 cm - 1 stuk
Totaal volume	0,012 m ³
Identificatiemethode	Vaststelling met monstername
Destructieve handeling voor identificatie	Nee
Opmerking	Hoeveelheden zijn ter indicatie. Aan alle vermelde afmetingen/hoeveelheden/gewicht kunnen geen rechten ontleend worden.

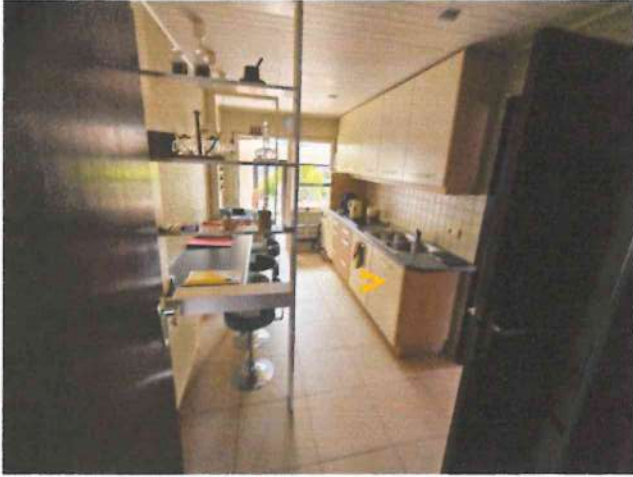
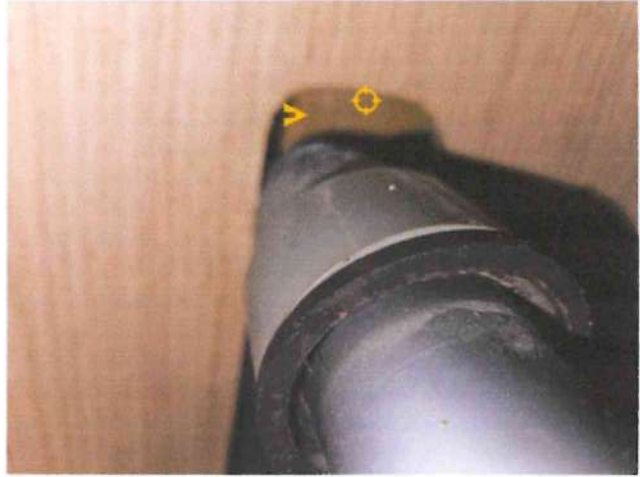
Fiche 5: Pleisterwerk muren

Geen asbest

#	Type	Referentie	Resultaat
5.1	Mengmonster	MM01	Geen asbest

Beschrijving	Pleisterwerk muren
Omgeving	Binnen
Primaire drager	Binnenwand
Bindmiddel van materiaal	Gips - kalk
Gebondenheid op basis van bindmiddel	Niet-hechtgebonden
Hoeveelheid (oppervlakte - dikte - aantal)	• 0,01 m ² - 0,01 cm - 1 stuk
Totaal volume	< 0,001 m ³
Identificatiemethode	Vaststelling met monstername
Destructieve handeling voor identificatie	Nee
Opmerking	<p>Er werd geen asbest in dit materiaal aangetroffen dus een hoeveelheid is niet relevant.</p> <p>Het bemonsteren van het pleisterwerk moet een mengmonster zijn uit de 4 volgende zones:</p> <ul style="list-style-type: none">- Individuele ruimte: OK- Natte ruimte (badkamer/keuken): OK- Stookplaats: OK- Trappenhal: OK

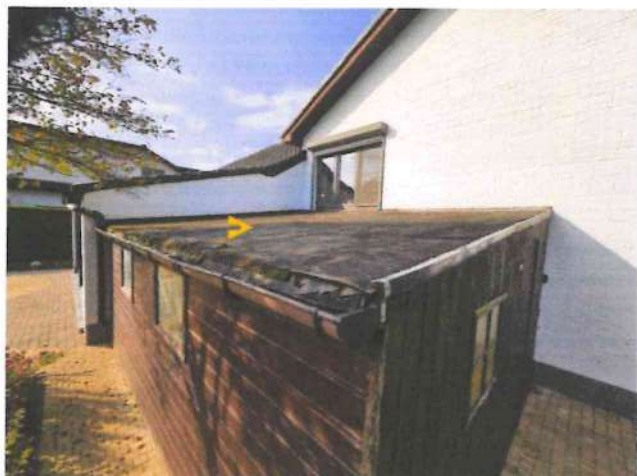
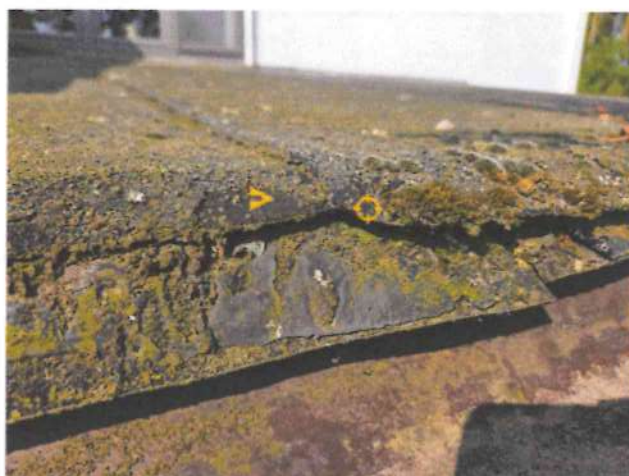
Fiche 6: Roofing dak tuinhuis

Geen asbest

#	Type	Referentie	Resultaat
6.1	Puntmonster	MM02	Geen asbest

Beschrijving	Roofing dak tuinhuis
Omgeving	Buiten
Primaire drager	Schuin dak
Bindmiddel van materiaal	Bitumen (roofing, teer, asfalt)
Gebondenheid op basis van bindmiddel	Hecht
Hoeveelheid (oppervlakte - aantal)	• 20,00 m ² - 1 stuk
Totale oppervlakte	20,00 m ²
Identificatiemethode	Vaststelling met monstername
Destructieve handeling voor identificatie	Nee
Opmerking	Hoeveelheden zijn ter indicatie. Aan alle vermelde afmetingen/hoeveelheden/gewicht kunnen geen rechten ontleend worden.
