# Asbestinventarisatetest

Winterslagstraat 33/BU23, 3600 Genk

Attestnummer : 20240122-000151.000

Uitgegeven op : 22.01.2024

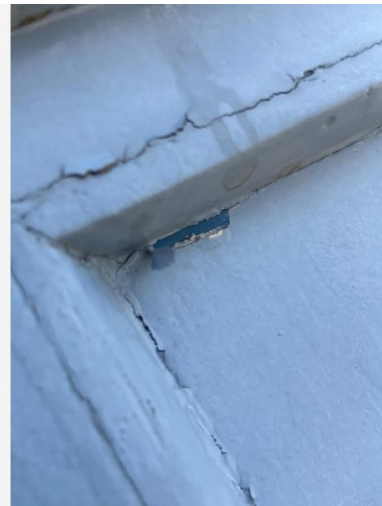
Overzichtsfoto

Detailfoto

Eindbeoordeling materiaalrisico	Laag materiaalrisico en/of verlaagde kans op vezelvrijgave
---------------------------------	--

Gebondenheid	Categorie 1: hechtgebonden in oorsprong
Asbestsoort (vezeltype)	Crocidoliet aanwezig
Asbestconcentratie	Laag (< 50%)
Afschermingsgraad van het gehele materiaal	Geheel of deels (ook) vrij aan de binnenlucht
Toestand van het materiaal	Onbeschadigd, niet verweerd

Beschrijving	glasalplaat
Omgeving	Grenst aan binnen- en buitenlucht
Primaire drager	Wandopening verticaal (raam, deur, ...)
Asbestmateriaal	Plaat, paneel, tablet - Geëmailleerd, type Glasal
Bindmiddel van asbestmateriaal	Cement
Gebondenheid op basis van bindmiddel	Hecht
Hoeveelheid (oppervlakte - dikte - aantal)	• 2,00 m <sup>2</sup> - 0,50 cm - 4 stuks
Totaal volume	0,04 m <sup>3</sup>
Eenvoudig bereikbaar	Ja

<b>Bevestigingswijze</b>	<ul style="list-style-type: none"><li>• Verlijmd, ingegoten, versmeerd</li></ul>
<b>Identificatiemethode</b>	Vaststelling zonder monstername
<b>Destructieve handeling voor identificatie</b>	Nee
<b>Opmerking</b>	Zowel een plaat aan de binnen als buitenkant van de ramen.

Het asbestmateriaal valt onder de mijlpaal van 2040.

Zorgvuldig beheren

- Zorg voor een veilig beheer. Vermijd het beschadigen van het asbestmateriaal. Controleer de toestand jaarlijks op wijzigingen.

- Eenvoudige handelingen: mag via doe-het-zelf of door werknemer(s) met opleidingsattest eenvoudige handelingen  
EH opgeleid personeel 8 u basis . Bij vervangen van de ramen kunnen de panelen mee verwijderd worden door de plaatsers van nieuw raamwerk. Alle werknemer(s) moeten wel beschikken over een opleidingsattest eenvoudige handelingen 8u.

Raam/deur kader stofvrij maken dmv puntafzuiging met een hepa stofzuiger.

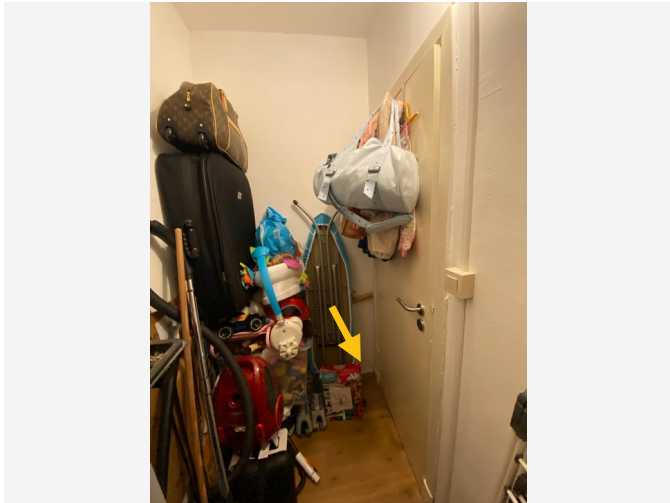
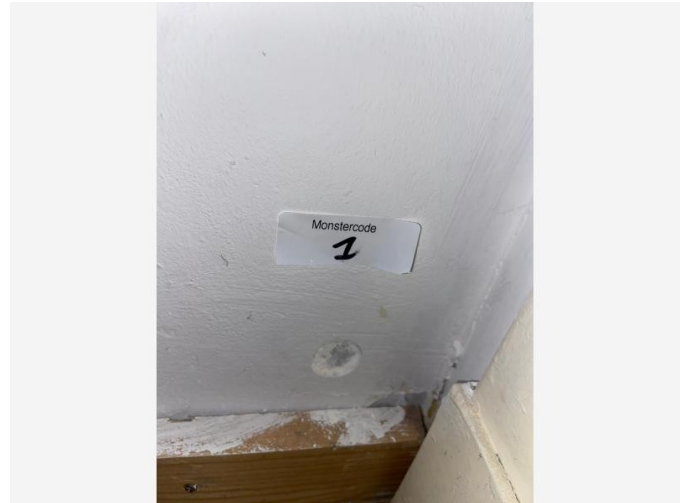
Overzichtsfoto

Detailfoto

Geen asbest

#	Type	Referentie	Resultaat
4.1	Mengmonster	1	Geen asbest

Beschrijving	Pleisterwerk muren
Omgeving	Binnen
Primaire drager	Binnenwand
Bindmiddel van materiaal	Gips - kalk

<b>Gebondenheid op basis van bindmiddel</b>	Niet-hechtgebonden
<b>Hoeveelheid (oppervlakte - dikte - aantal)</b>	<ul style="list-style-type: none"> <li>• 419,00 m<sup>2</sup> - 1,00 cm - 1 stuk</li> </ul>
<b>Totaal volume</b>	4,19 m <sup>3</sup>
<b>Identificatiemethode</b>	Vaststelling met monstername
<b>Destructieve handeling voor identificatie</b>	Nee
<b>Opmerking</b>	<p>Natte ruimte: Keuken</p> <p>Individuele ruimte: berging + woonkamer</p> <p>Traphal: /</p> <p>stookolieruimte: niet bepleisterd</p>
