# Asbestinventarisatetest

Meiweg 2, 8930 Menen

Attestnummer : 20241003-000196.000

Uitgegeven op : 03.10.2024

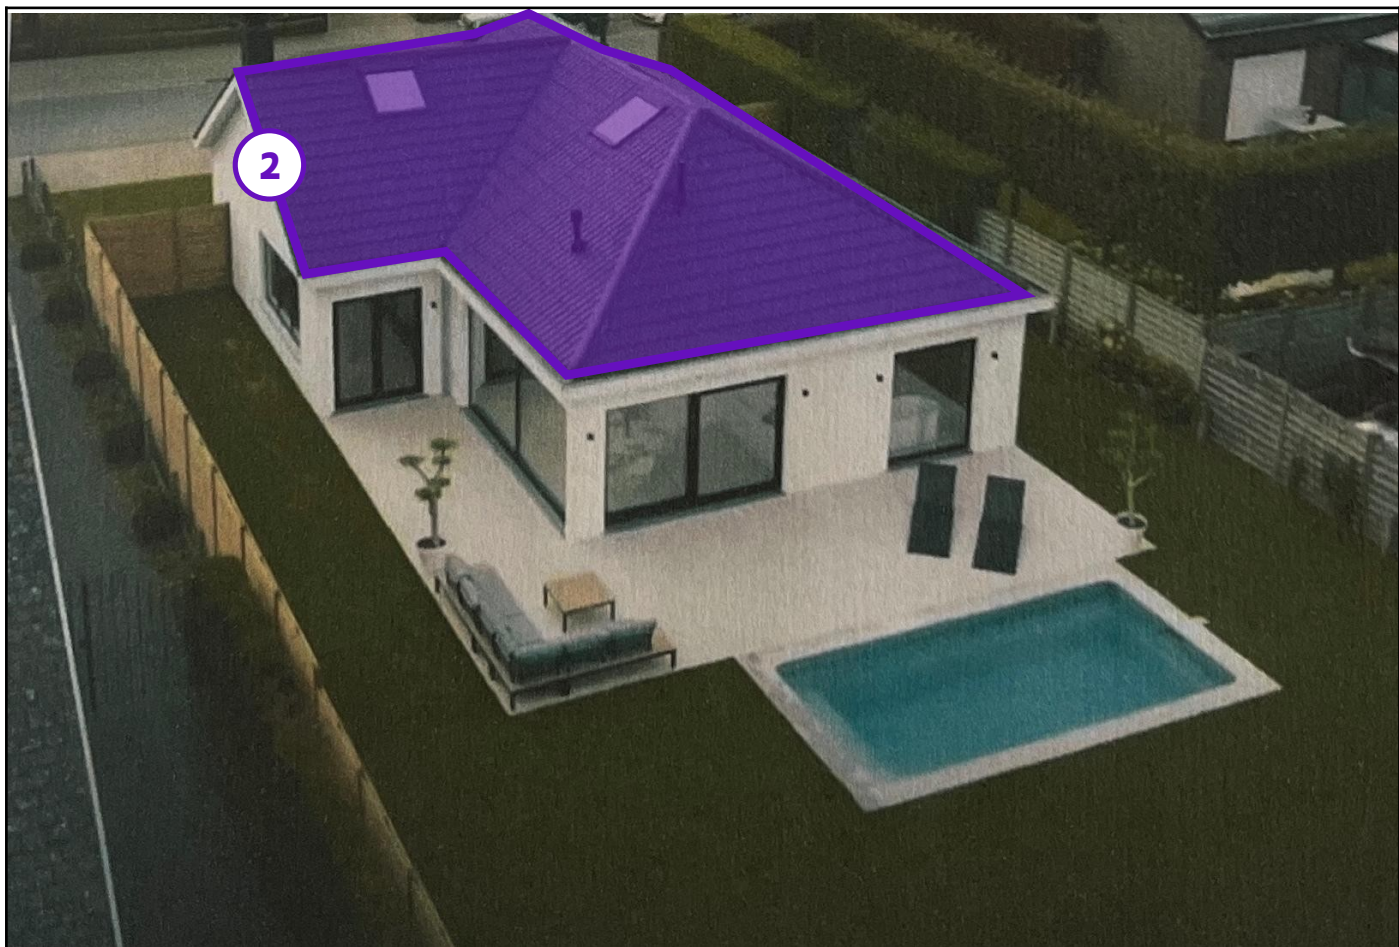
## Plan 1.4: bovenaanzicht

Beschrijving	Type	Actie
2. Onderdak valt niet te controleren	Beperking	-
