Asbestinventarisatetest

Batticelaan 18/X031, 1932 Zaventem

Attestnummer : 20241008-000010.000

Uitgegeven op : 08.10.2024

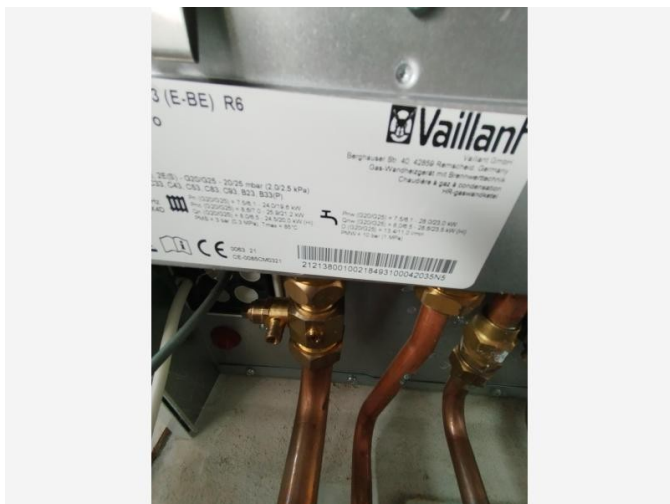
bouwjaar: 2021.

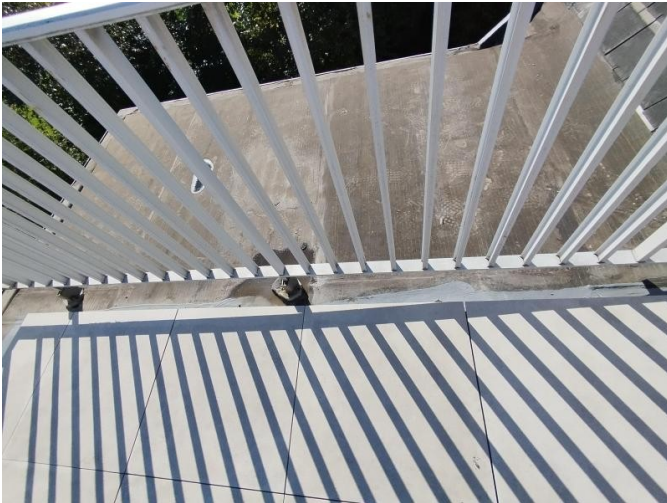
Visueel vastgestelde glasvezel polyester laag (streepmotief)

Mogelijks kunnen er nog asbestverdachte onderlagen aanwezig zijn.

Het is aangewezen om extra controle uit te voeren bij eventuele renovatiewerken.

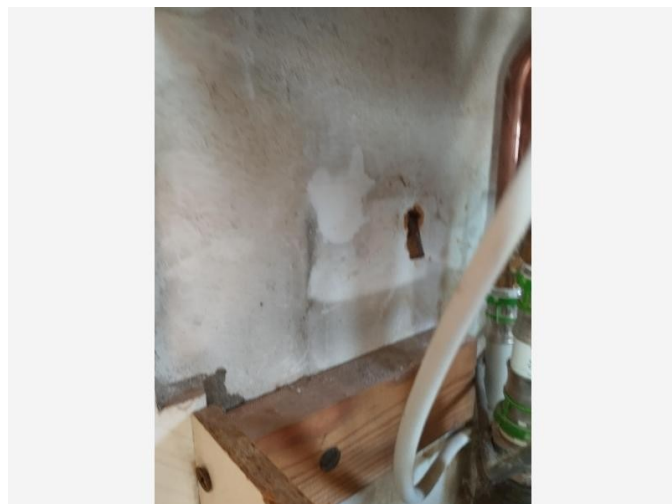
Geen asbest

#	Type	Referentie	Resultaat
6.1	Mengmonster	001/031	Geen asbest

Beschrijving	muurpleister
Omgeving	Binnen
Primaire drager	Binnenwand
Bindmiddel van materiaal	Gips - kalk
Gebondenheid op basis van bindmiddel	Niet-hechtgebonden
Hoeveelheid (oppervlakte - dikte - aantal)	• 50,00 m ² - 1,00 cm - 1 stuk
Totaal volume	0,50 m ³
Identificatiemethode	Vaststelling met monstername
Destructieve handeling voor identificatie	Nee
Opmerking	<p>Volgens het inspectieprotocol is een monstername van het pleisterwerk verplicht om dit te identificeren als niet-asbesthoudend.</p> <p>Locatie staalnames: individuele ruimte: living / natte ruimte: keuken / stookplaats: badkamer / traphal: geen traphal, geen inkomhal (dak-appartement).</p> <p>De vermelde oppervlaktes en volumes betreffen een beredeneerde schatting. Er worden geen rechten verleend aan deze oppervlaktes/volumes. De dikte is een schatting die voortvloeit uit de monsterplaatsen en is daarom niet altijd representatief.</p>
