# Asbestinventarisatetest

Batticelaan 18/021, 1932 Zaventem

Attestnummer : 20241008-000008.000

# Zone 1: Hoofdgebouw

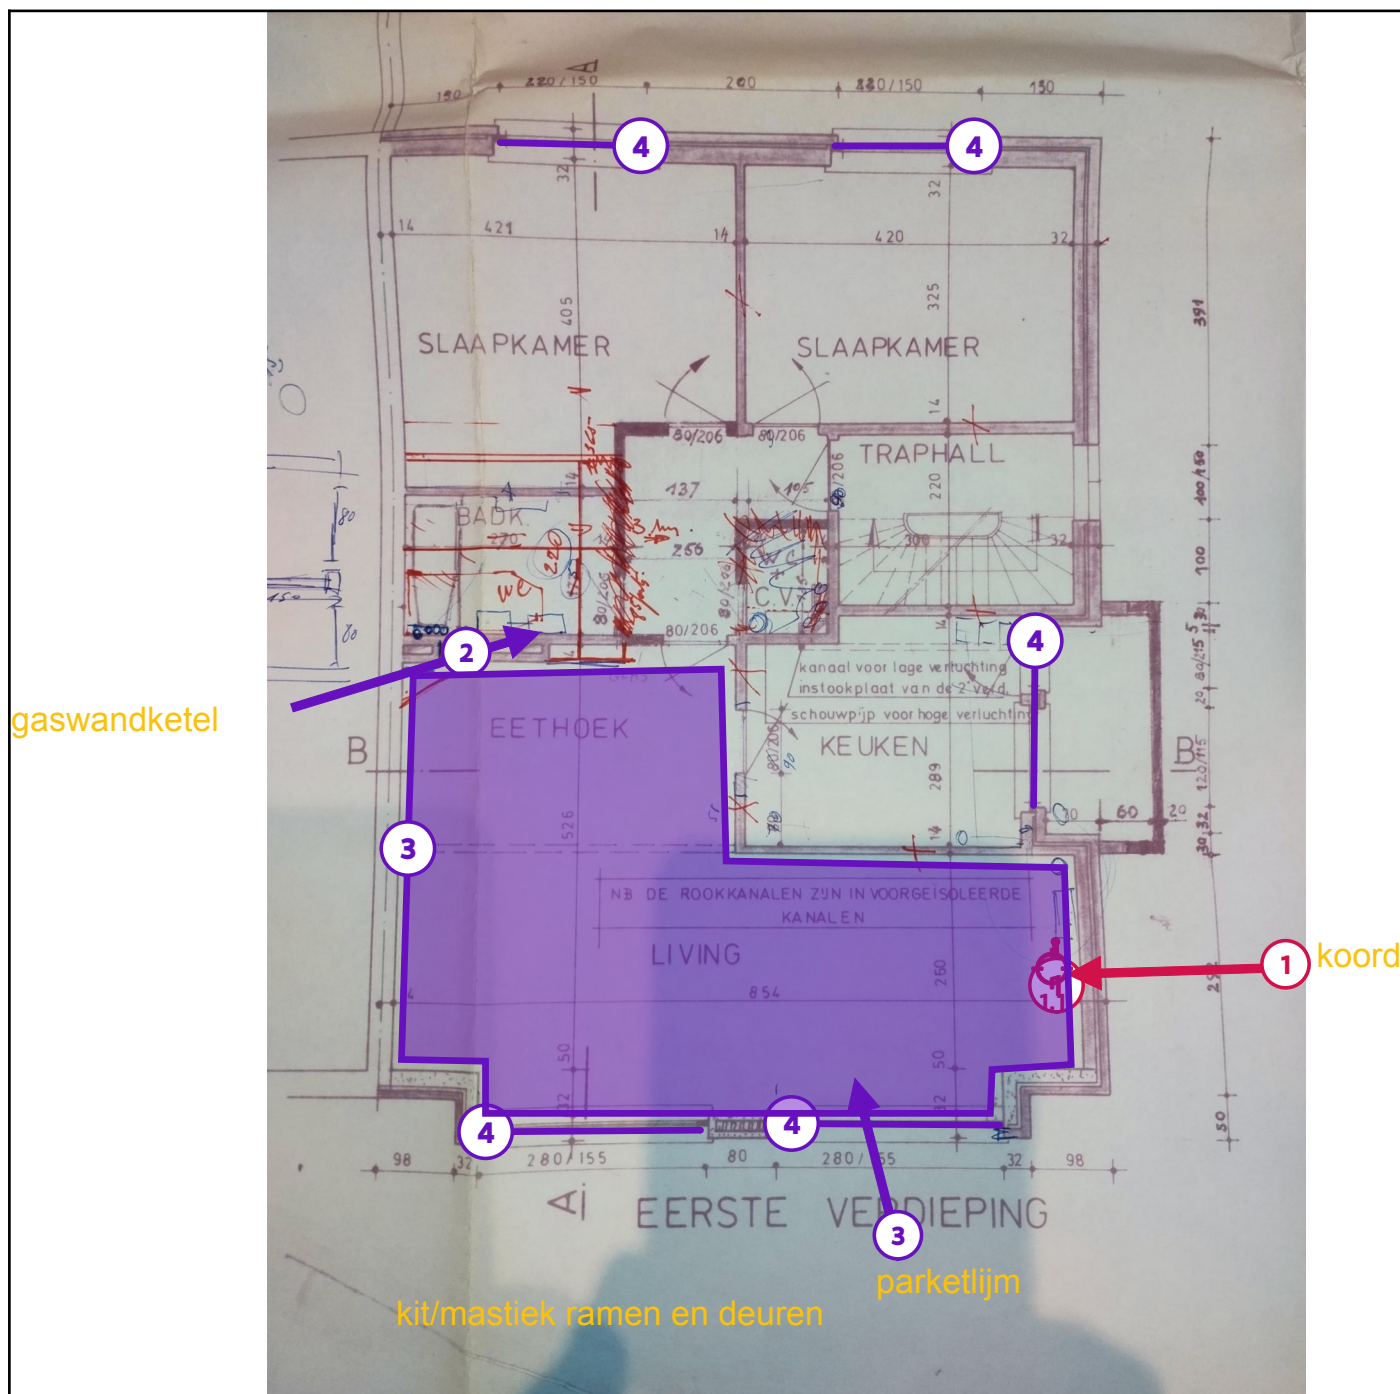
# Plan 1.1: Plan appartement

Beschrijving	Type	Actie
1. koord kachel	Asbestmateriaal	<b>Dringend verwijderen</b>
1.1 Code: 003	Puntmonster	-
2. gaswandketel	Advies	-

3. parketlijm	Advies	-
4. kit/mastiek ramen en deuren	Advies	-

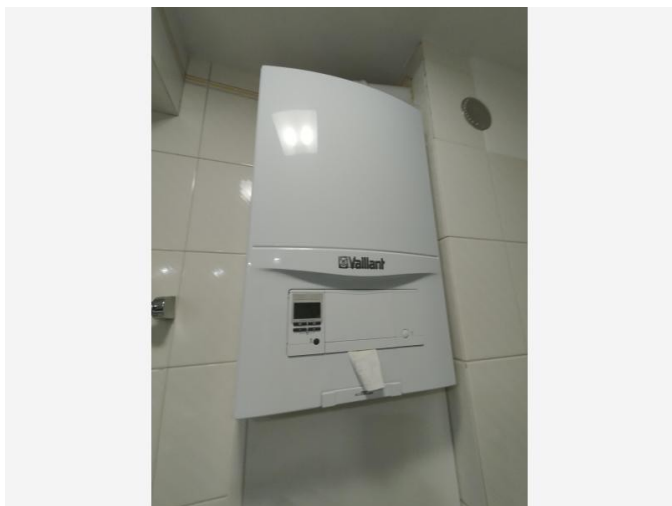
Bouwjaar: 2021

Identificatiemethode	Vaststelling & expertise (niet-asbestverdacht)
----------------------	--
