# Asbestinventarisatetest

Koningin Astridplein 64, 9900 Eeklo

Attestnummer : 20241015-000270.000

Uitgegeven op : 15.10.2024

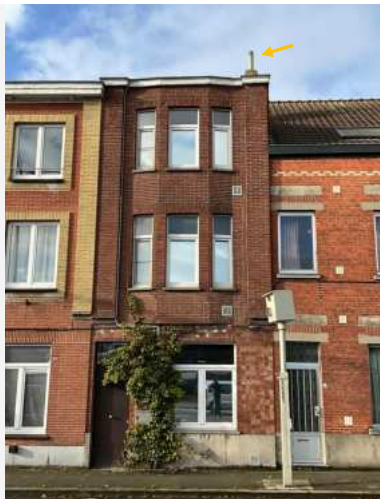
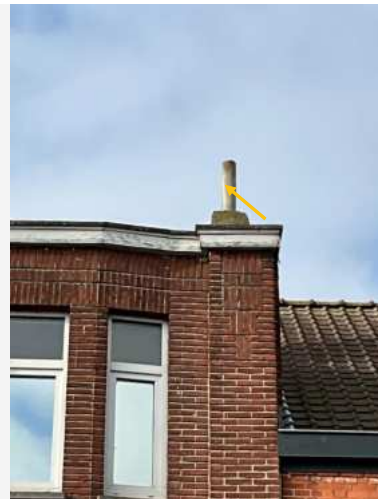
# Fiche 1: Schouwbus (contact met binnenluchtstromen)

Asbestmateriaal

Overzichtsfoto

Detailfoto

Eindbeoordeling materiaalrisico	Verhoogd materiaalrisico en/of verhoogde kans op vezelvrijgave
---------------------------------	--

Gebondenheid	Categorie 1: hechtgebonden in oorsprong
Asbestsoort (vezeltype)	Crocidoliet aanwezig
Asbestconcentratie	Laag (< 50%)
Afschermingsgraad van het gehele materiaal	Geheel of deels (ook) vrij aan binnenluchtstromen
Toestand van het materiaal	Licht beschadigd, licht verweerd. Intact calciumsilicaatmateriaal of categorie III 'gebondenheid'

Beschrijving	Schouwbus (contact met binnenluchtstromen)
Omgeving	Grenst aan binnen- en buitenlucht
Primaire drager	HVAC infrastructuur en uitrusting
Asbestmateriaal	Rookgaskanaal
Bindmiddel van asbestmateriaal	Cement
Gebondenheid op basis van bindmiddel	Hecht
Hoeveelheid (lengte - omtrek - dikte - aantal)	<ul style="list-style-type: none"><li>• 1,50 m - 45,00 cm - 1,00 cm - 1 stuk</li></ul>
Totaal volume	0,007 m <sup>3</sup>
Eenvoudig bereikbaar	Ja
Bevestigingswijze	<ul style="list-style-type: none"><li>• Verlijmd, ingegoten, versmeerd</li></ul>
Identificatiemethode	Vaststelling zonder monstername
Destructieve handeling voor identificatie	Nee
Opmerking	De opgegeven volumes betreffen een beredeneerde schatting, er worden geen rechten toegekend aan deze schatting.

Het asbestmateriaal valt onder de mijlpaal van 2034.

Verwijderen

- Zorg voor een veilig beheer. Vermijd het beschadigen van het asbestmateriaal. Controleer de toestand jaarlijks op wijzigingen.

- Eenvoudige handelingen: mag via doe-het-zelf of door werknemer(s) met opleidingsattest eenvoudige handelingen  
EH via doe-het zelf

De buis kan voorzichtig losgebeiteld worden, extra bevochtigen om stof te voorkomen + dragen van de nodige beschermingsmiddelen (mondmasker ffp3, handschoenen, tyvec) Bij de gemeente/containerpark afsluitzakken halen om dubbel in te pakken en af te voeren naar het containerpark als hechtgebonden asbestafval.
