# Asbestinventarisatetest

Rijsmortelstraat 8, 3360 Bierbeek

Attestnummer : **20240508-000659.000**

**Asbestveilig**

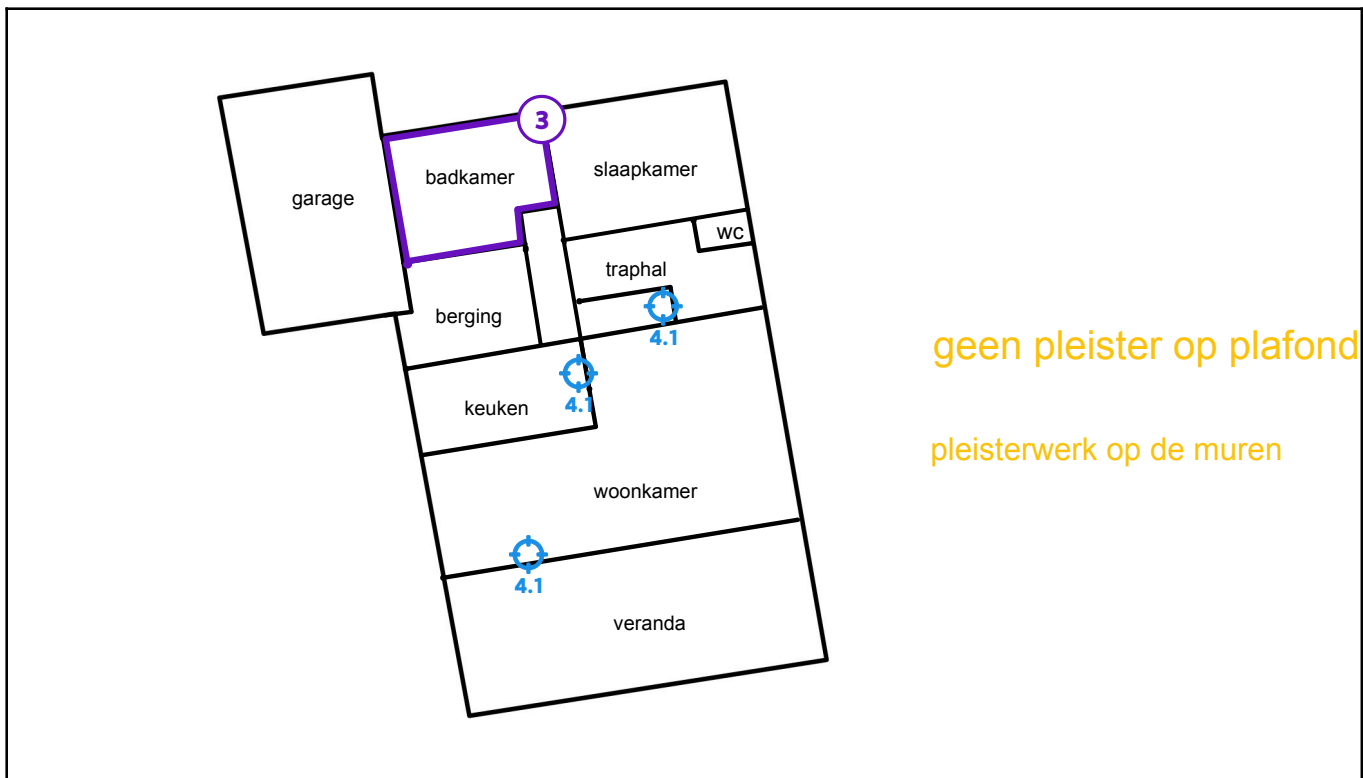
## Plan 1.1: gelijkvloers

Beschrijving	Type	Actie
1. geen pleisterwerk plafond	Advies	-
3. lijm wandtegels badkamer	Advies	-
4. pleisterwerk muur	Geen asbest	-
4.1 Code: staal 1	Mengmonster	-

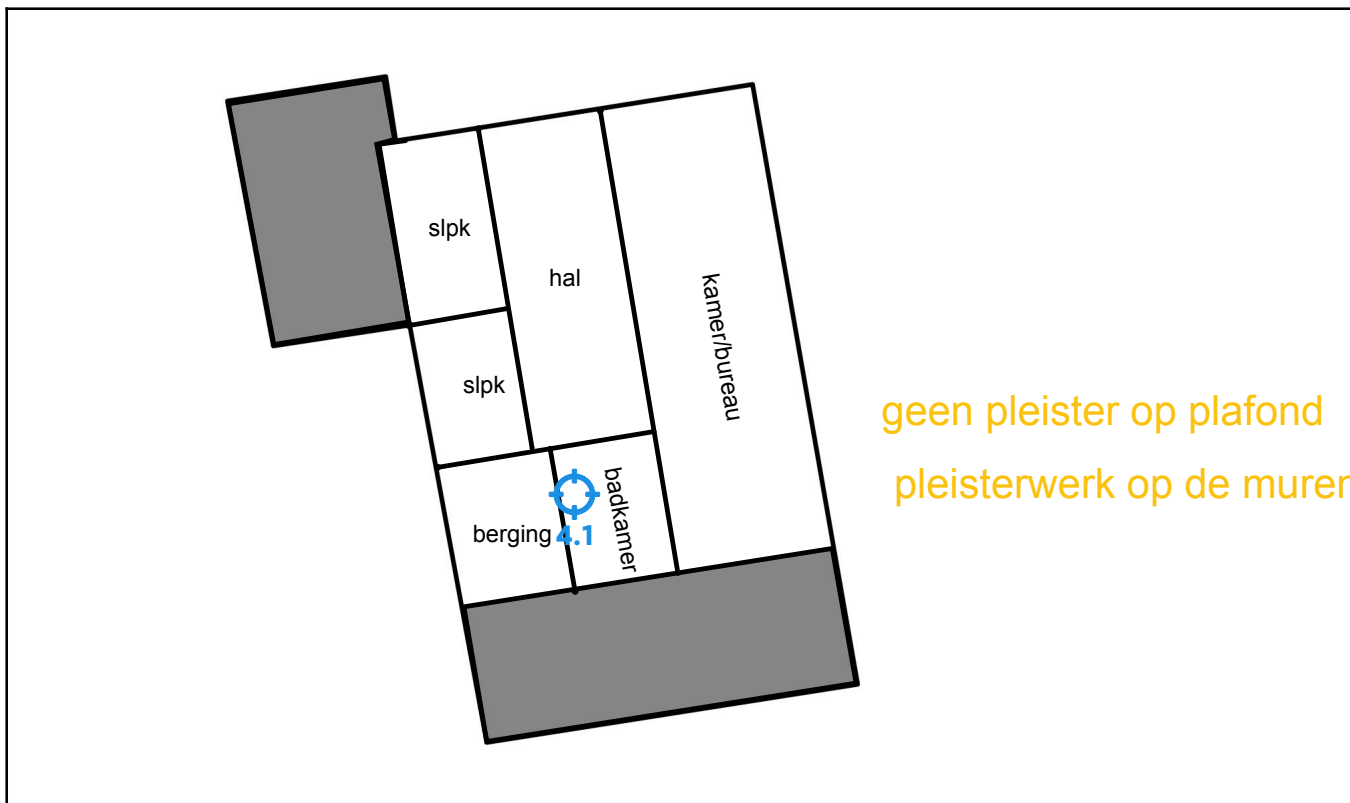
## Plan 1.2: verdieping

Beschrijving	Type	Actie
1. geen pleisterwerk plafond	Advies	-
4. pleisterwerk muur	Geen asbest	-
4.1 Code: staal 1	Mengmonster	-

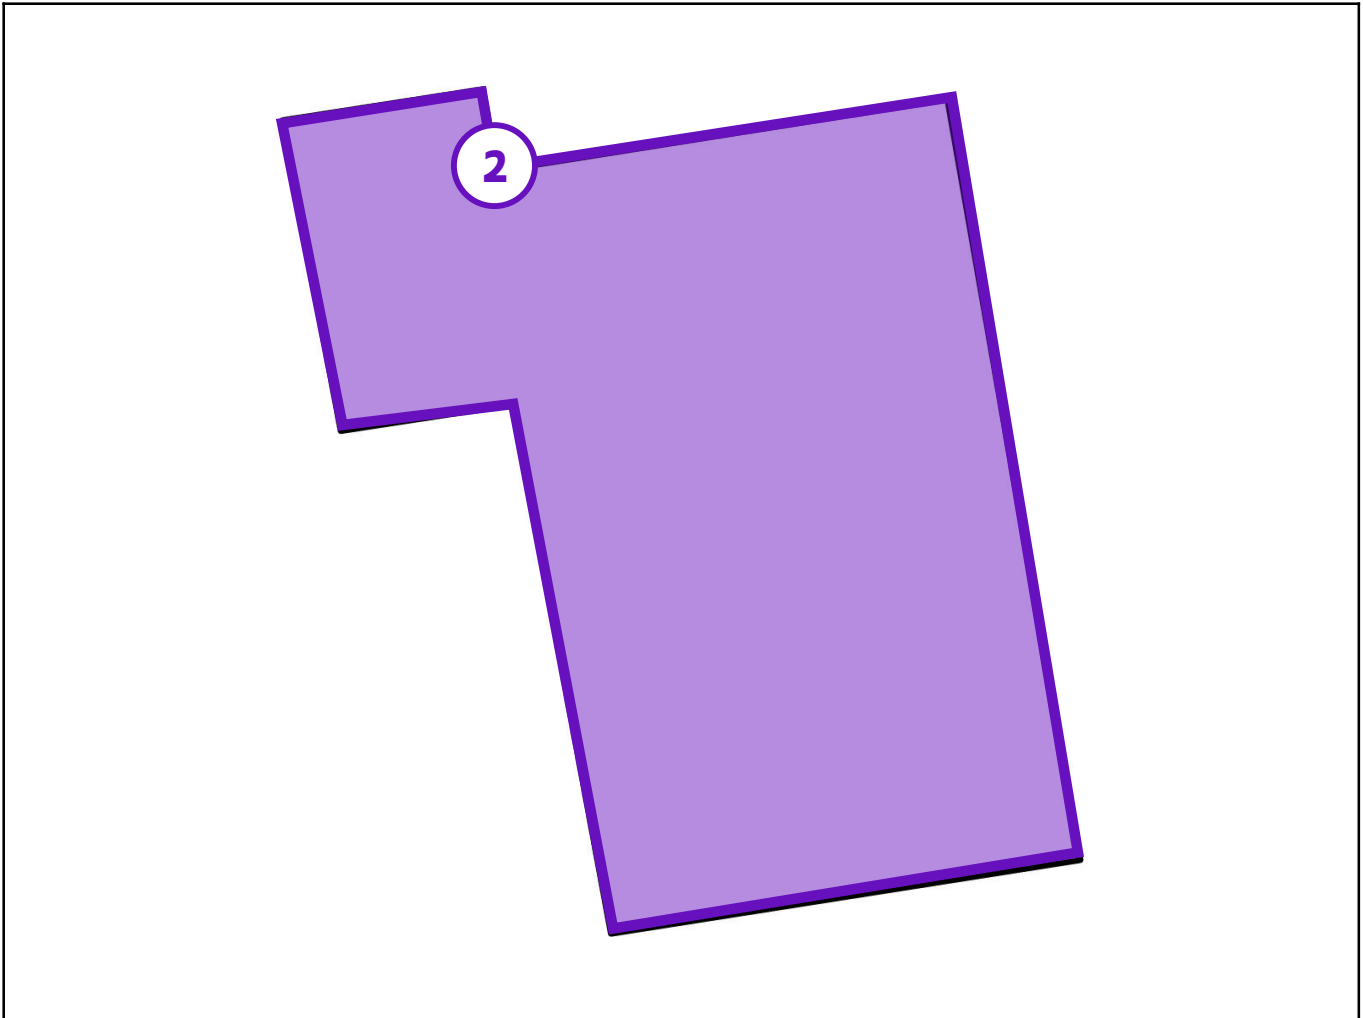
## Plan 1.5: dakplan

Beschrijving	Type	Actie
2. geen onderdak	Advies	-

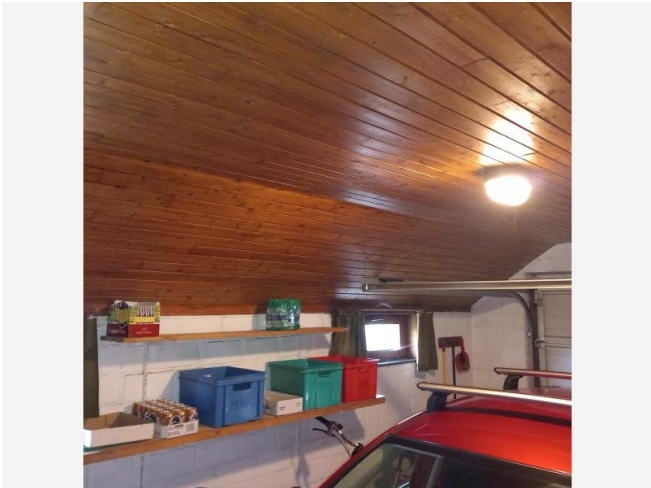
# Fiche 1: geen pleisterwerk plafond

visueel vastgesteld: houten of plastic lamellen op plafond gelijkvloerse verdieping, gipskarton in woonkamer en vezelplaten op eerste verdieping.

Identificatiemethode	Vaststelling & expertise (niet-asbestverdacht)
Primaire drager	Plafond
(Asbest)materiaal	In-situ afwerkingslagen - Pleisterwerk (wand, plafond, ...)
Bindmiddel	Gips - kalk
Gebondenheid bindmiddel	Niet-hechtgebonden

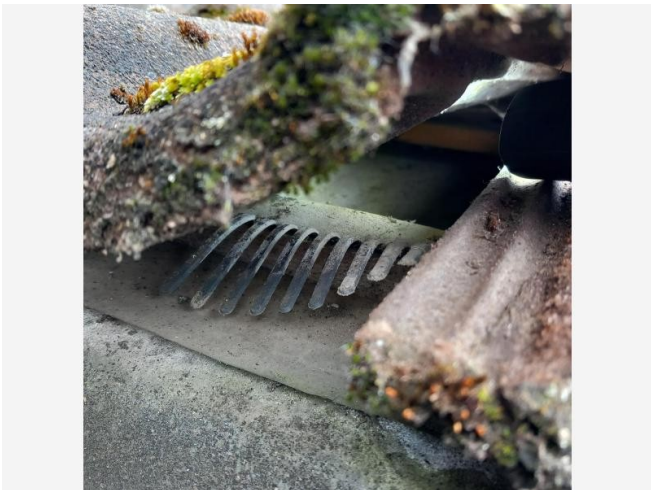
## Fiche 2: geen onderdak

visueel vastgesteld, geen onderdak aanwezig

Identificatiemethode	Vaststelling & expertise (niet-asbestverdacht)
Primaire drager	Schuin dak
(Asbest)materiaal	Plaat, paneel, tablet - Type Menuiserite
Bindmiddel	Cement
Gebondenheid bindmiddel	Hecht

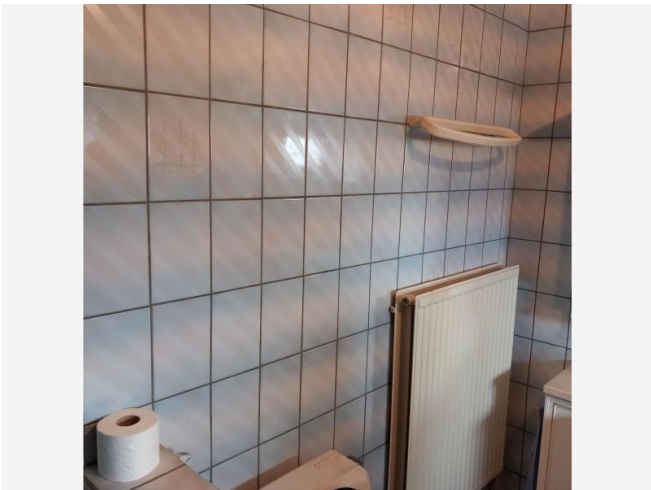
## Fiche 3: lijm wandtegels badkamer

geen beschadiging aan de tegels om de achterliggende lijm te bemonsteren. te bekijken bij renovatie

Identificatiemethode	Redelijk vermoeden
Primaire drager	Binnenwand
(Asbest)materiaal	In-situ afwerkingslagen - Lijm laag
Bindmiddel	Lijm
Gebondenheid bindmiddel	Hecht

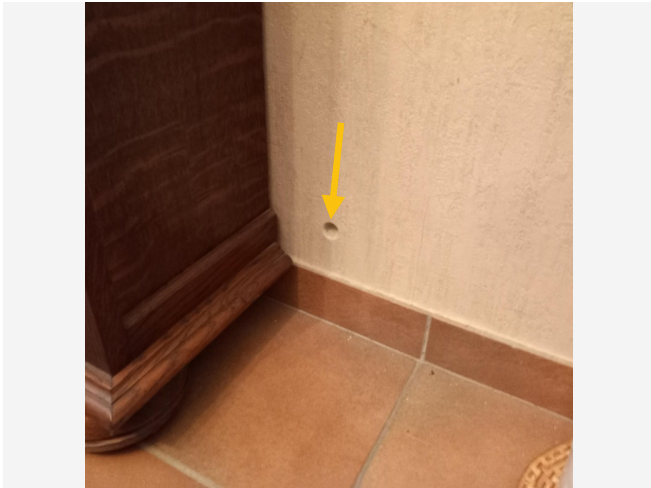
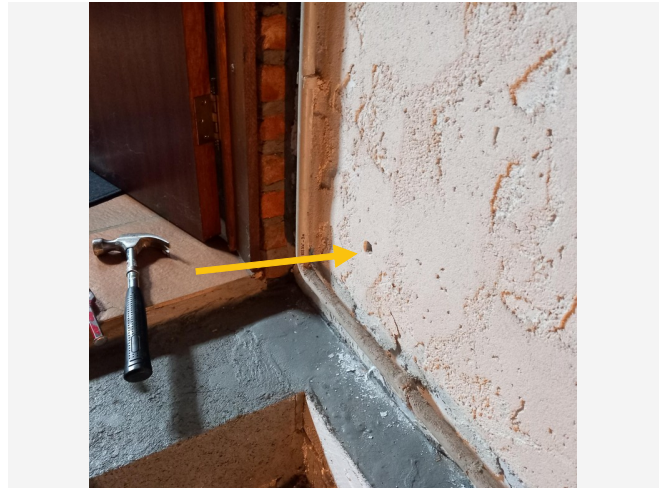
## Fiche 4: pleisterwerk muur

Geen asbest

#	Type	Referentie	Resultaat
4.1	Mengmonster	staal 1	Geen asbest

Beschrijving	pleisterwerk muur
Omgeving	Binnen
Primaire drager	Binnenwand

<b>Bindmiddel van materiaal</b>	Gips - kalk
<b>Gebondenheid op basis van bindmiddel</b>	Niet-hechtgebonden
<b>Hoeveelheid (oppervlakte - dikte - aantal)</b>	• 150,00 m <sup>2</sup> - 1,00 cm - 1 stuk
<b>Totaal volume</b>	1,50 m <sup>3</sup>
<b>Identificatiemethode</b>	Vaststelling met monstername
<b>Destructieve handeling voor identificatie</b>	Nee
<b>Opmerking</b>	inschatting hoeveelheid. staalname in badkamer op eerste verdieping, woonkamer, keuken, en keldertrap
