Asbestinventarisatetest

Albrecht Rodenbachlaan 50/2, 1850 Grimbergen

Attestnummer : 20241115-000068.000

Uitgegeven op : 15.11.2024

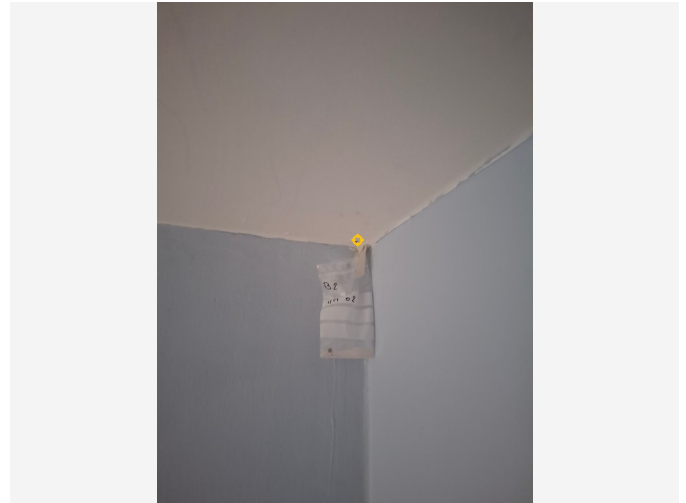
Fiche 2: Pleister plafond

Geen asbest

Overzichtsfoto

Detailfoto

Conclusie

#	Type	Referentie	Resultaat
2.1	Mengmonster	MM02	Geen asbest

Beschrijving	Pleister plafond
Omgeving	Binnen
Primaire drager	Plafond
Bindmiddel van materiaal	Gips - kalk
Gebondenheid op basis van bindmiddel	Niet-hechtgebonden
Hoeveelheid (oppervlakte - dikte - aantal)	• 70,00 m ² - 0,50 cm - 1 stuk
Totaal volume	0,35 m ³
Identificatiemethode	Vaststelling met monstername
Destructieve handeling voor identificatie	Nee
Opmerking	Hoeveelheid is een schatting!
