# Asbestinventarisatetest

Kraaistraat 14, 3530 Houthalen-Hechteren

Attestnummer : 20240222-000060.000

Uitgegeven op : 22.02.2024

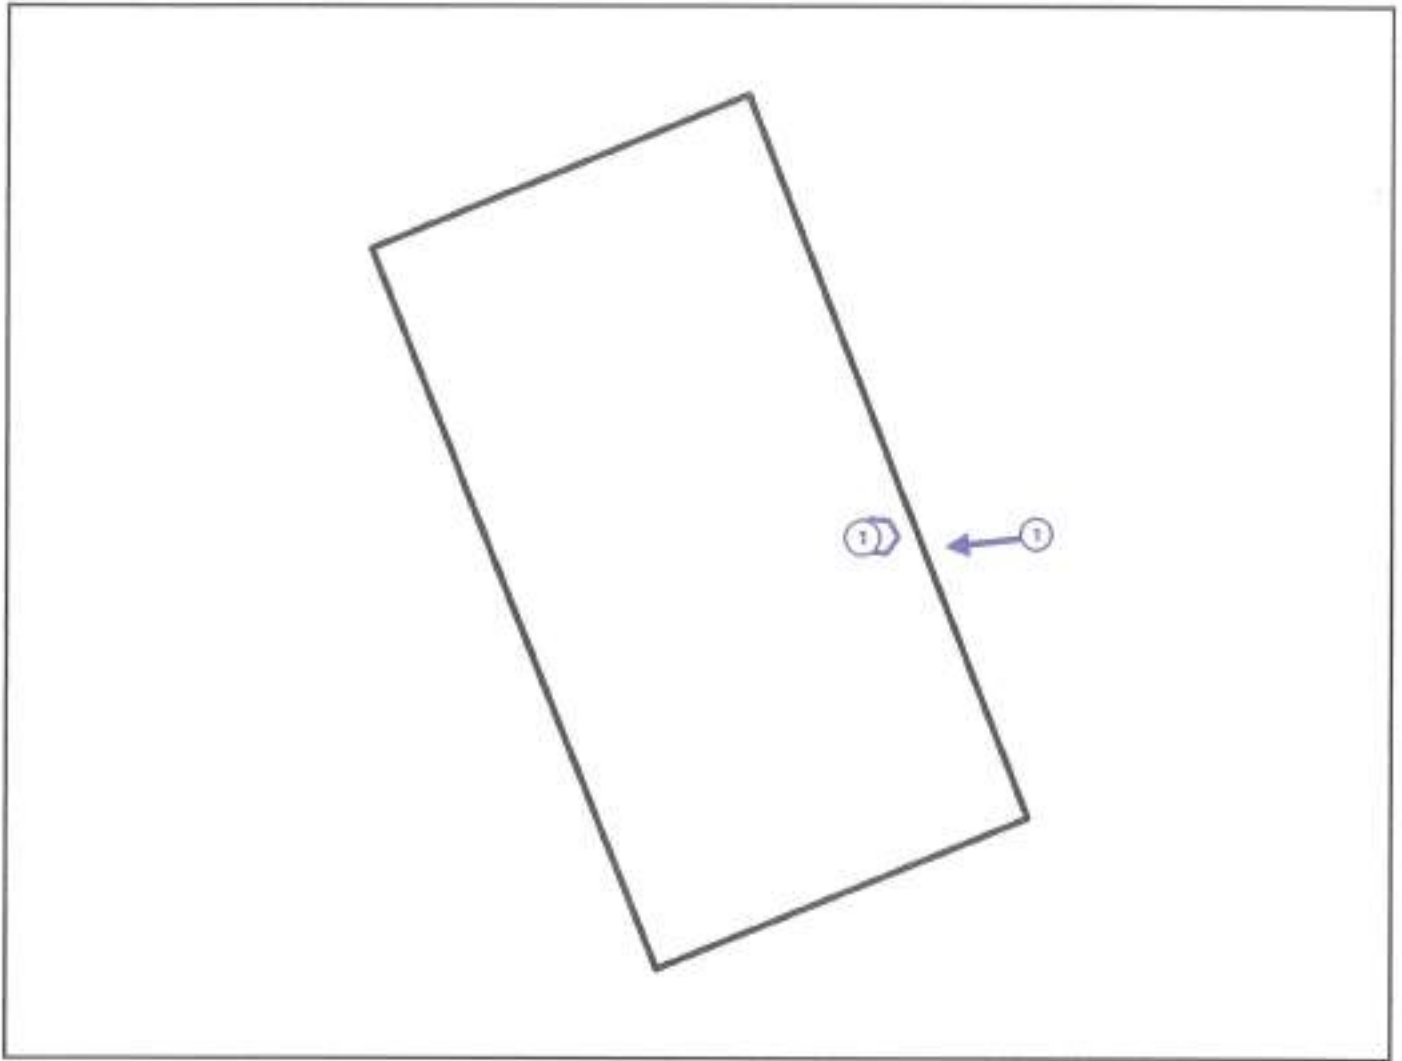
## Plan 1.1: Hoofdgebouw plan

Beschrijving	Type	Actie
1 Rookgaskanaal advies	Advies	-

2. pleisterwerk muren	Geen asbest	-
2.1 Code: st01	Mengmonster	-
4. leidingisolatie	Geen asbest	-
4.1 Code: st03	Mengmonster	-

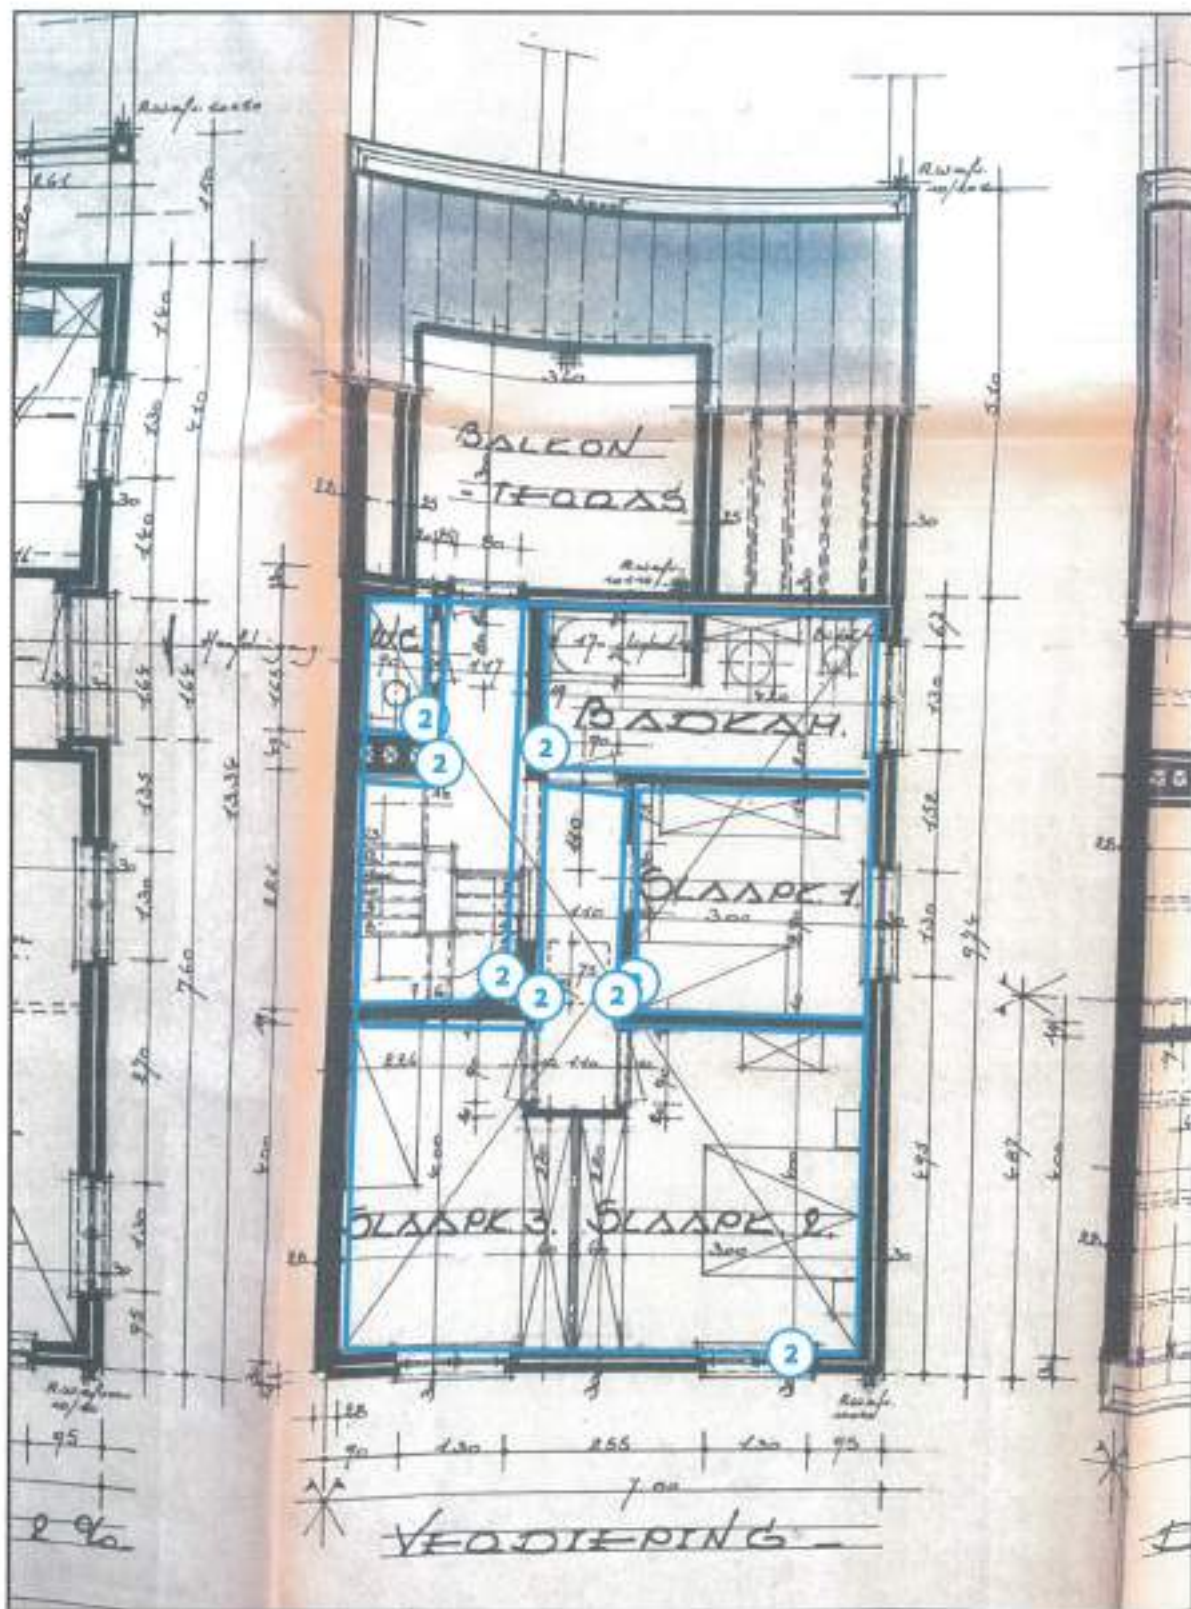
## Plan 1.4: 1ste verdiep

2. pleisterwerk muren

Geen asbest

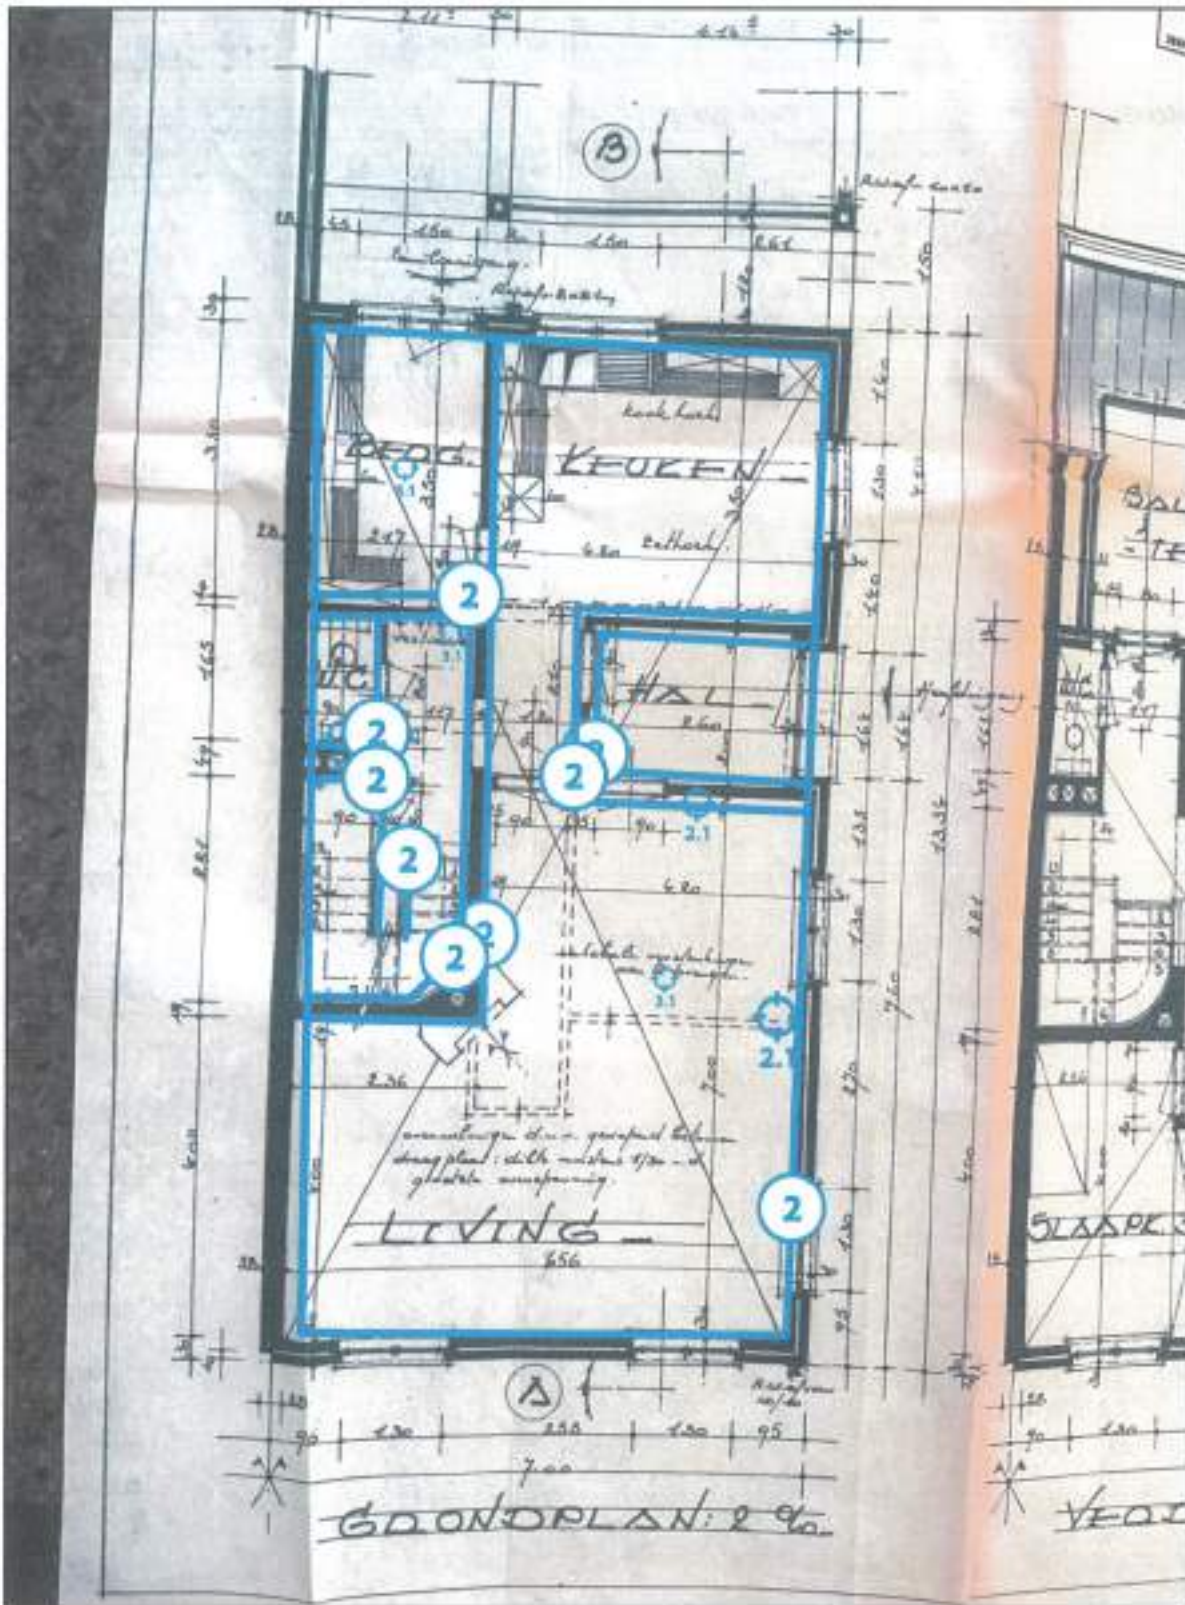
## Plan 1.5: Glv

2. pleisterwerk muren	Geen asbest	-
2.1 Code: st01	Mengmonster	-
3. pleisterwerk plafonds	Geen asbest	-
3.1 Code: st02	Mengmonster	-

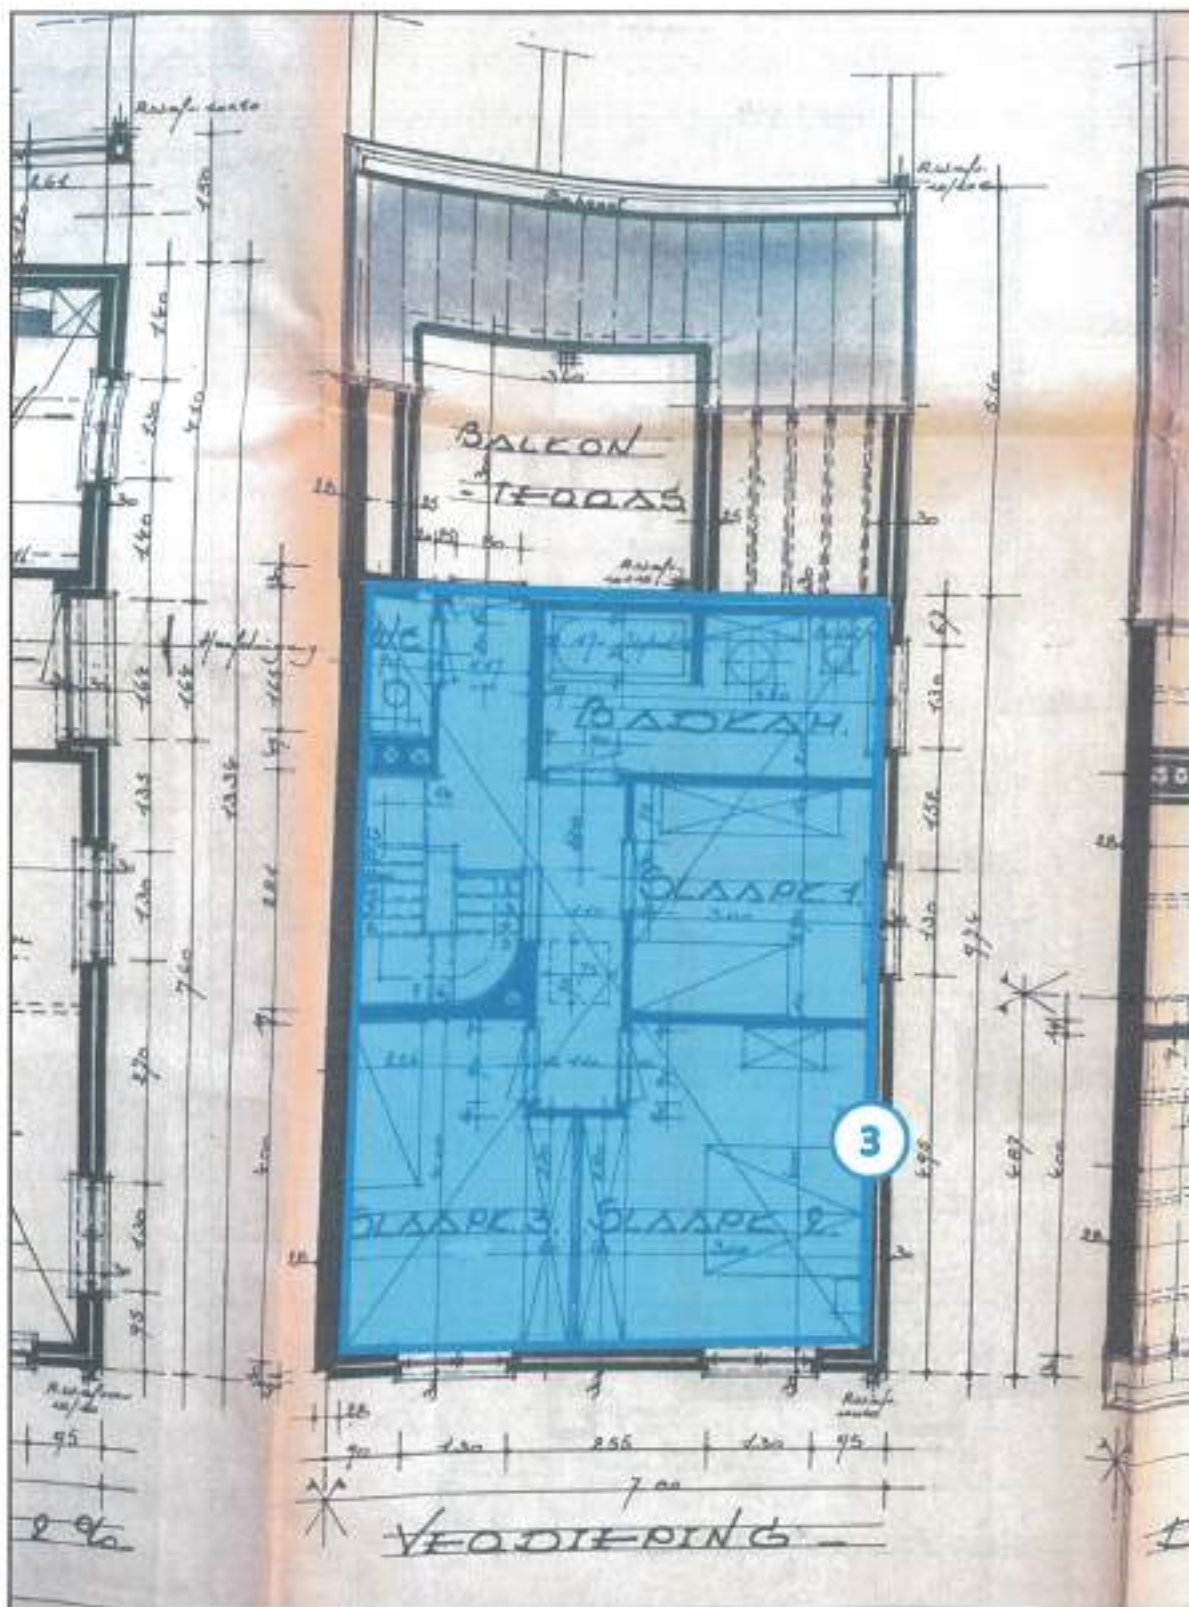
## Plan 1.7: IMG\_1948

3. pleisterwerk plafonds

Geen asbest

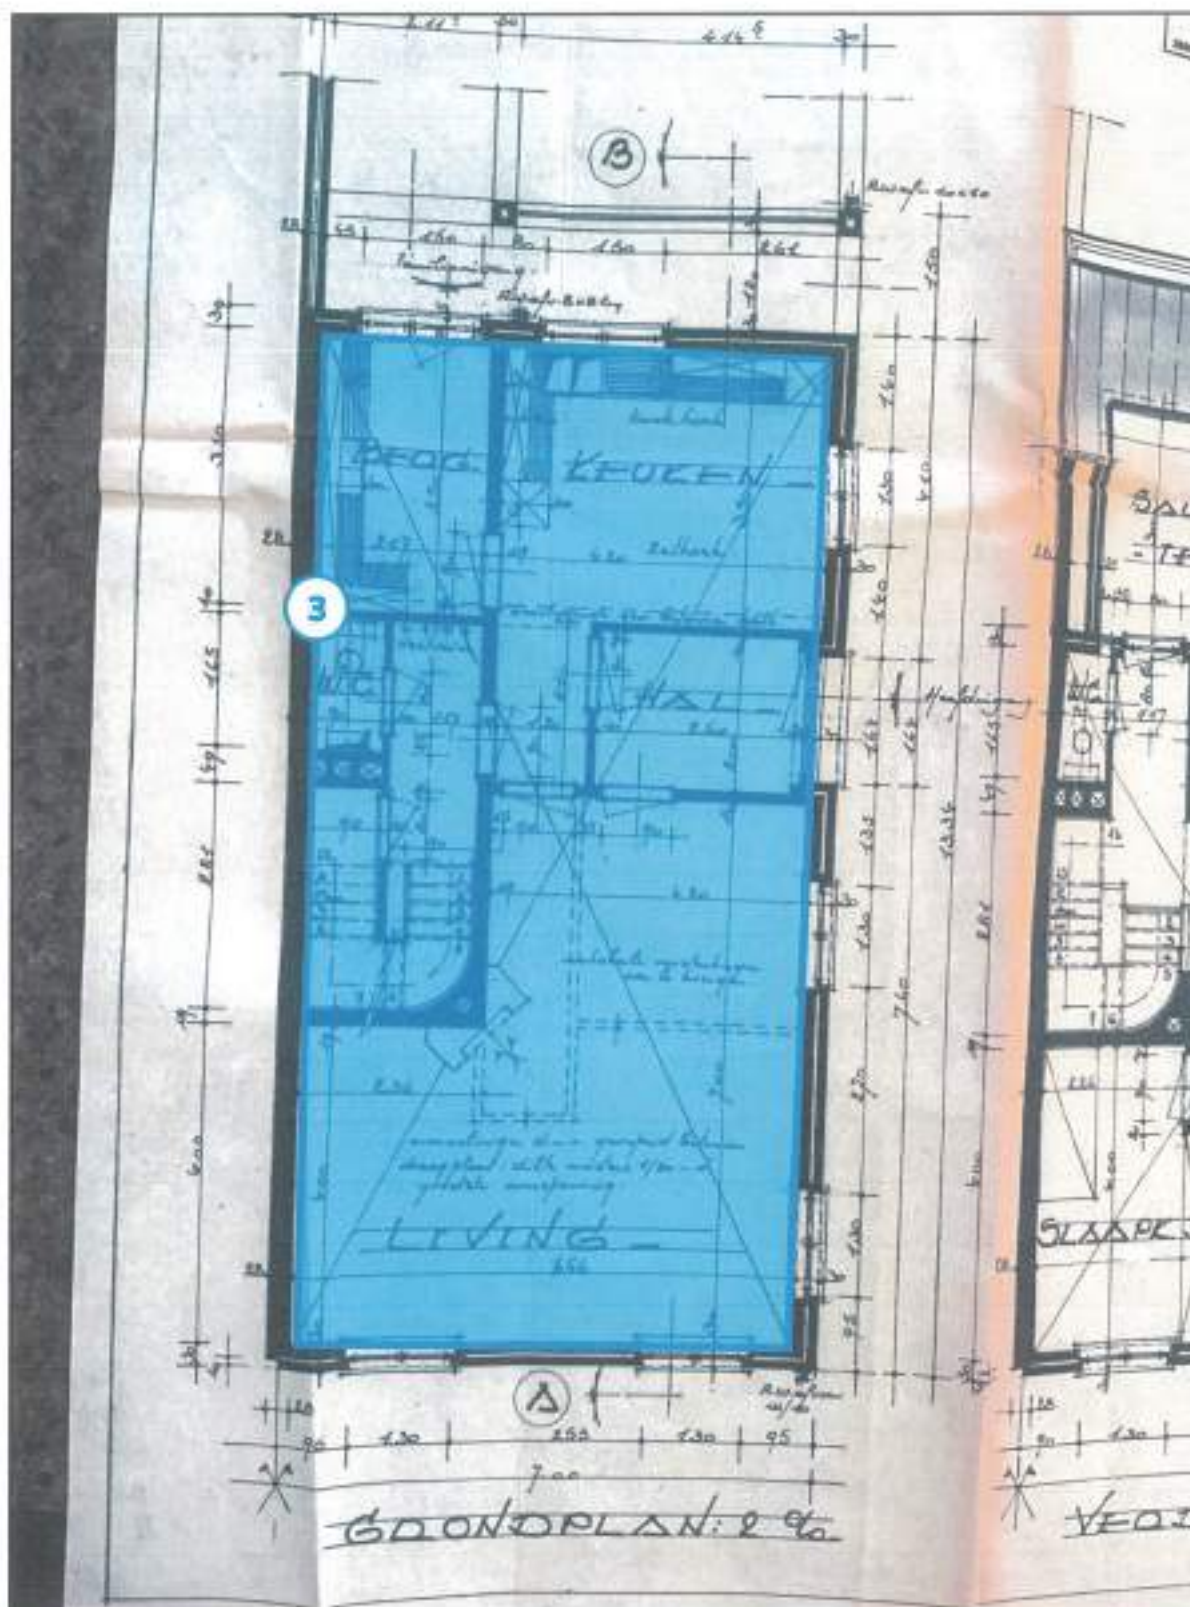
## Plan 1.8: IMG\_1949

3. pleisterwerk plafonds

Geen asbest

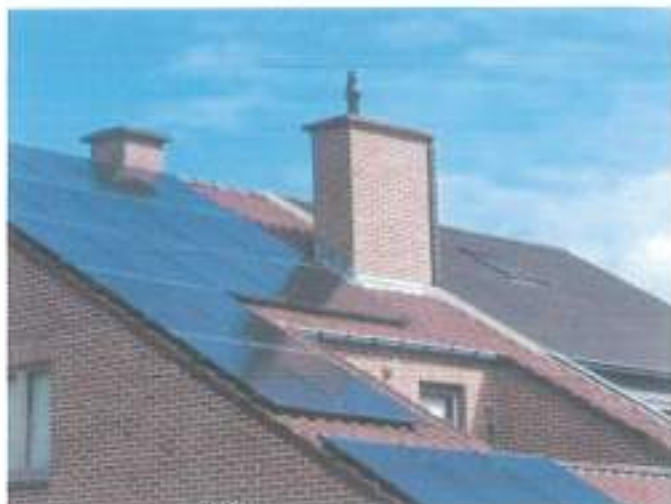
vrje foto

Rookgaskanaal is van buitenuit zichtbaar nieuw en asbestveilig

Identificatiemethode	Vaststelling & expertise (niet-asbestverdacht)
Primaire drager	HVAC infrastructuur en uitrusting
(Asbest)materiaal	Rookgaskanaal

Geen asbest

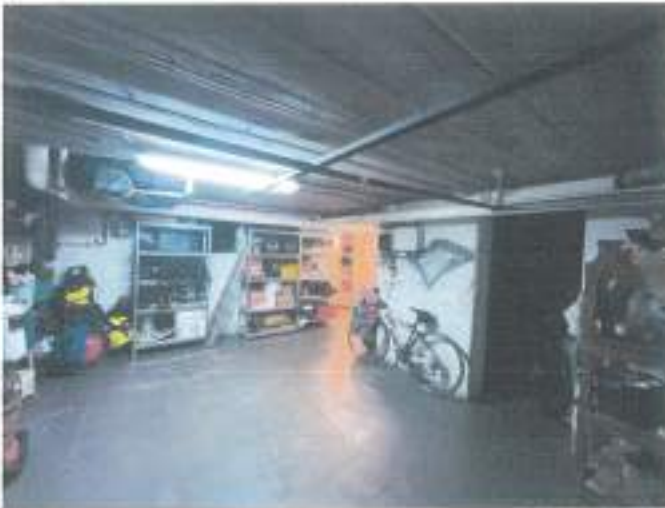
## Fiche 4: leidingisolatie

Geen asbest

#	Type	Referentie	Resultaat
4.1	Mengmonster	st03	Geen asbest.

Beschrijving	leidingisolatie
Omgeving	Binnen
Primaire drager	HVAC infrastructuur en uitrusting
Bindmiddel van materiaal	Gips - kalk

Gebondenheid op basis van bindmiddel	Niet-hechtgebonden
Hoeveelheid (lengte - omtrek - dikte - aantal)	<ul style="list-style-type: none"> <li>• 7,00 m - 60,00 cm - 0,50 cm - 1 stuk</li> <li>• 5,00 m - 40,00 cm - 0,50 cm - 1 stuk</li> <li>• 4,60 m - 30,00 cm - 0,50 cm - 1 stuk</li> <li>• 4,00 m - 35,00 cm - 0,50 cm - 1 stuk</li> </ul>
Totaal volume	0,045 m <sup>3</sup>
Identificatiemethode	Vaststelling met monstername
Destructieve handeling voor identificatie	Nee
