# Asbestinventarisatetest

Bevrijdingsstraat 20, 2280 Grobbendonk

Attestnummer : 20240206-000426.000

Uitgegeven op : 06.02.2024

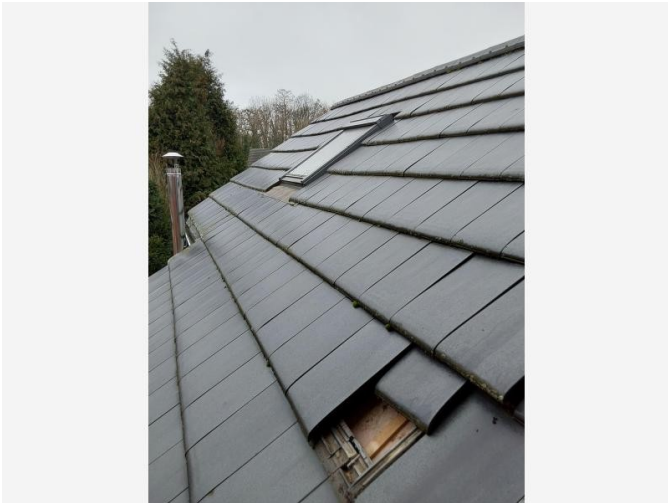
Geen asbest

Overzichtsfoto

Detailfoto

#	Type	Referentie	Resultaat
3.1	Puntmonster	MM01	Geen asbest

Beschrijving	Roze onderdakplaten achterbouw
Omgeving	Buiten
Primaire drager	Schuin dak
Bindmiddel van materiaal	Cement

<b>Gebondenheid op basis van bindmiddel</b>	Hecht
<b>Hoeveelheid (oppervlakte - dikte - aantal)</b>	• 40,00 m <sup>2</sup> - 1,00 cm - 1 stuk
<b>Totaal volume</b>	0,40 m <sup>3</sup>
<b>Identificatiemethode</b>	Vaststelling met monstername
<b>Destructieve handeling voor identificatie</b>	Nee

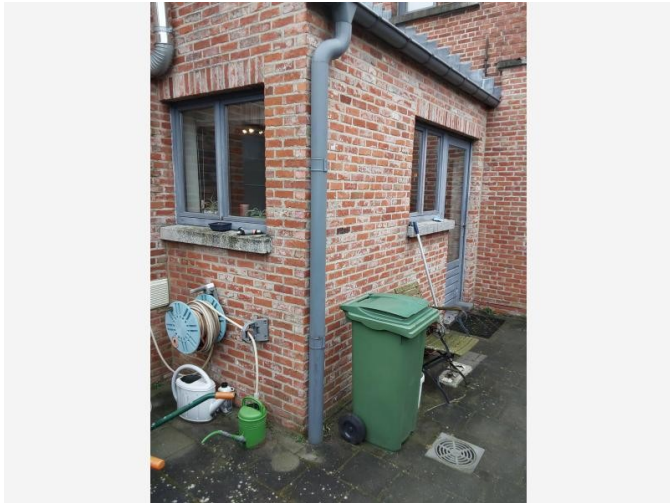
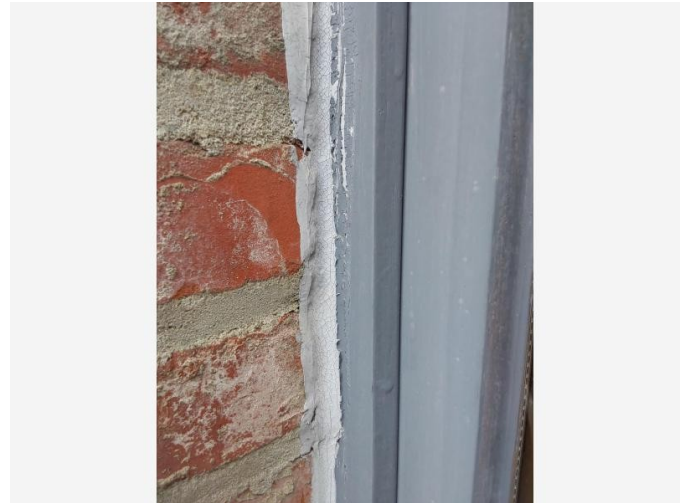
Overzichtsfoto

Detailfoto

Geen asbest

#	Type	Referentie	Resultaat
5.1	Puntmonster	MM04	Geen asbest

Beschrijving	Mastiek tussen raam en steen aan keuken
Omgeving	Buiten
Primaire drager	Wandopening verticaal (raam, deur, ...)
Bindmiddel van materiaal	Kitten, mastiek, pasta

<b>Gebondenheid op basis van bindmiddel</b>	Hecht
<b>Hoeveelheid (gewicht - aantal)</b>	• 10,00 kg - 1 stuk
<b>Totaal gewicht</b>	10,00 kg
<b>Identificatiemethode</b>	Vaststelling met monstername
<b>Destructieve handeling voor identificatie</b>	Nee
