## Keuringsverslag van een elektrische laagspanning- en zeer lage spanningsinstallatie

### NIET CONFORM

Datum keuring: 07/01/2025

ID-label: Muizenstraat 5 EK

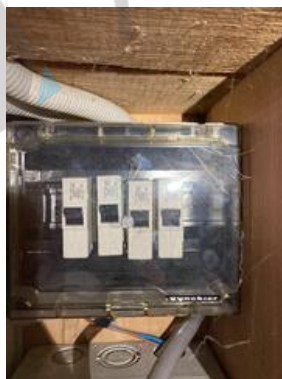
Afbeelding schakel- en verdeelbord:

I5.01 Het verdeelbord is niet makkelijk toegankelijk. (Boek 1 Onderafdeling 5.3.5.1.C.)

I5.07 Verdeelbord dient vervangen te worden, de beschermingsgraad tegen rechtrekse aanraking is onvoldoende. (Boek 1 Onderafdeling 4.2.2.3.)

I5.09 De genaakbare, naakte onder spanning staande delen zijn onvoldoende afgeschermd. (Boek 1 Afdeling 5.1.4. en 4.2.2.3.)

I5.10 Niet gebruikte invoeringen van het verdeelbord zijn niet correct of onvoldoende afgedicht. (Boek 1 Afdeling 5.1.4. en 4.2.2.3.)
