Asbestinventarisatetest

Toekomststraat 1, 8940 Wervik

Attestnummer : 20231127-000477.000

Uitgegeven op : 27.11.2023

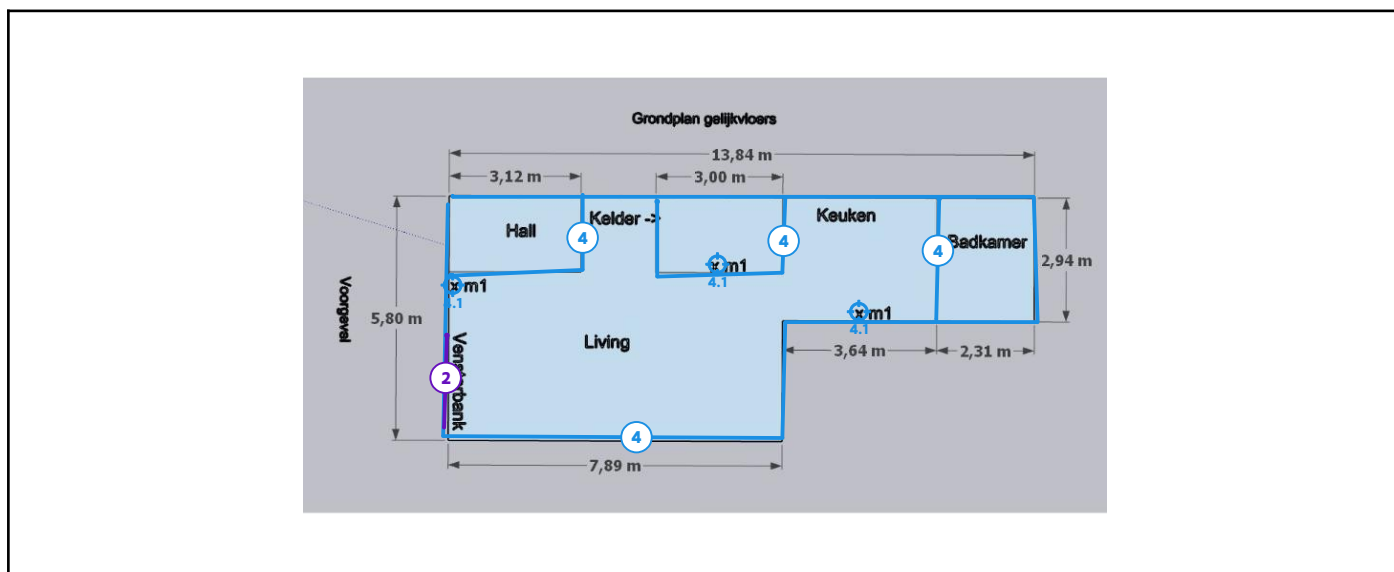
Plan 1.1: Grondplan gelijkvloers

Beschrijving	Type	Actie
2. Vensterbank in natuursteen	Advies	-
4. Pleisterwerk muren	Geen asbest	-
4.1 Code: M1	Mengmonster	-

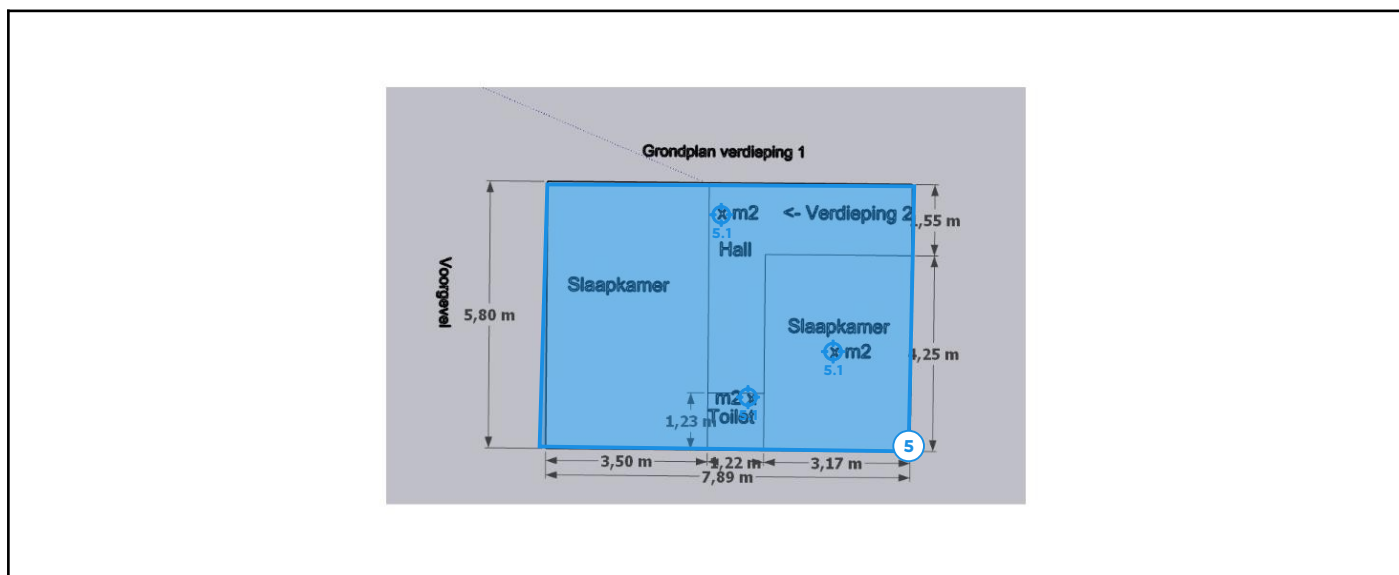
Plan 1.2: Grondplan verdieping 1

Beschrijving	Type	Actie
5. Pleisterwerk plafond	Geen asbest	-
5.1 Code: M2	Mengmonster	-

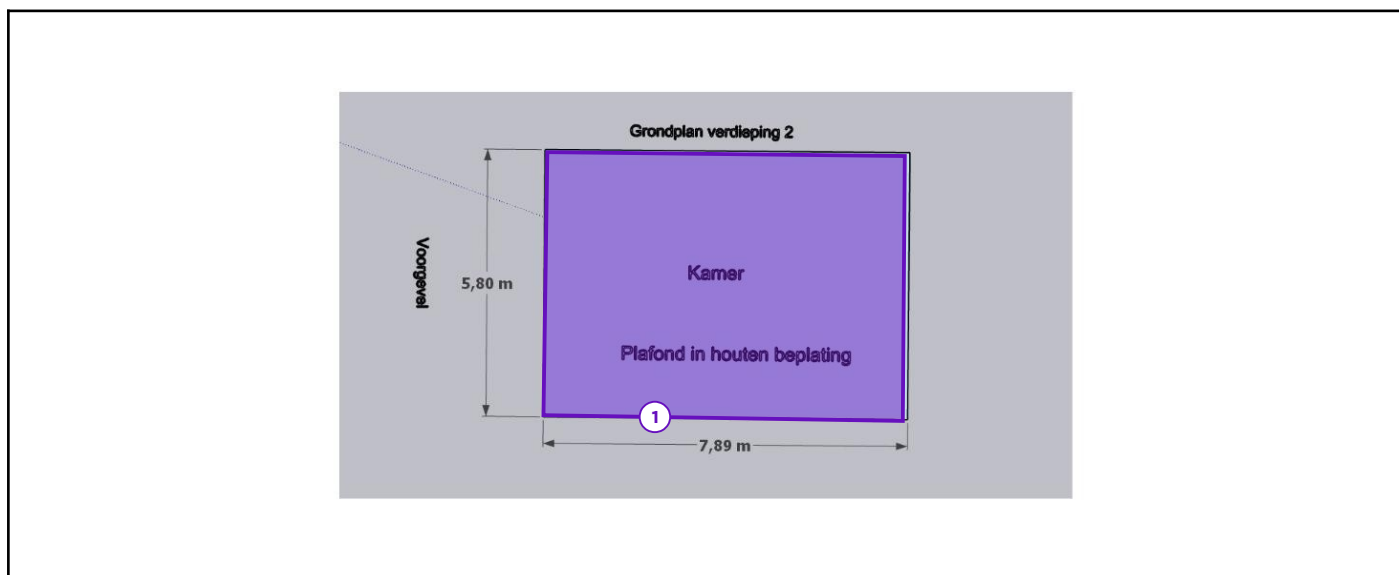
Plan 1.3: Grondplan verdieping 2

Beschrijving	Type	Actie
1. Plafond in houten beplating op 2de verdiep	Advies	-

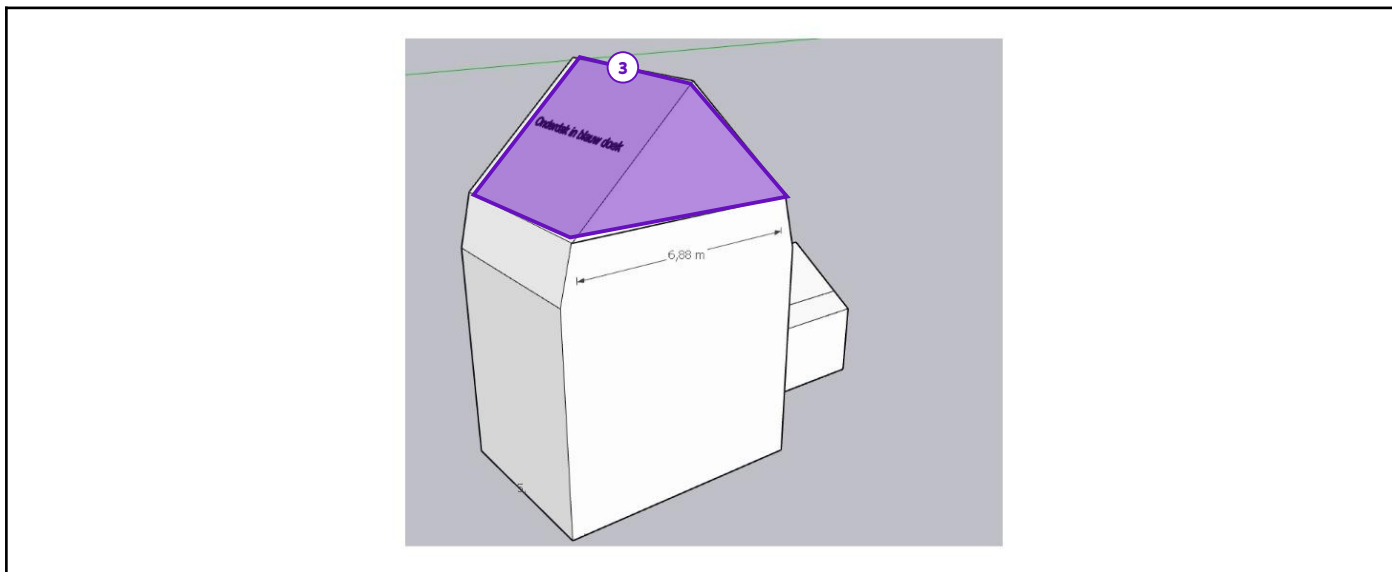
Plan 1.4: Grondplan dak

Beschrijving	Type	Actie
3. Onderdak in blauw doek	Advies	-

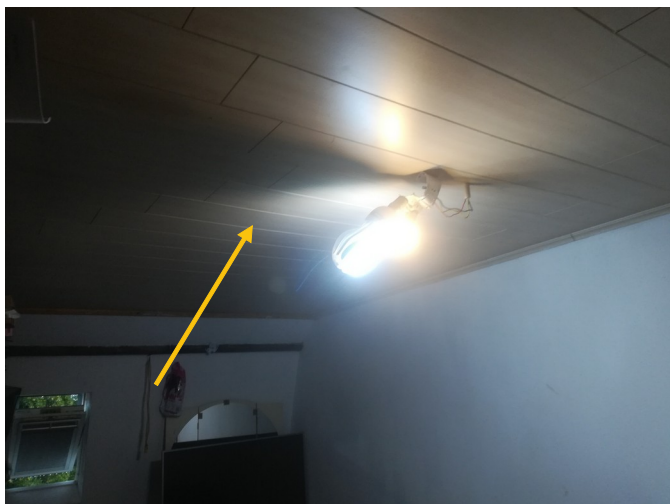
Vrije foto

Gedeelte van de plafonds bestaan uit planchetten . Hierdoor geen staalnamemogelijkheid.

Identificatiemethode	Vaststelling & expertise (niet-asbestverdacht)
Primaire drager	Plafond
(Asbest)materiaal	In-situ afwerkingslagen - Pleisterwerk (wand, plafond, ...)
Bindmiddel	Gips - kalk
Gebondenheid bindmiddel	Niet-hechtgebonden

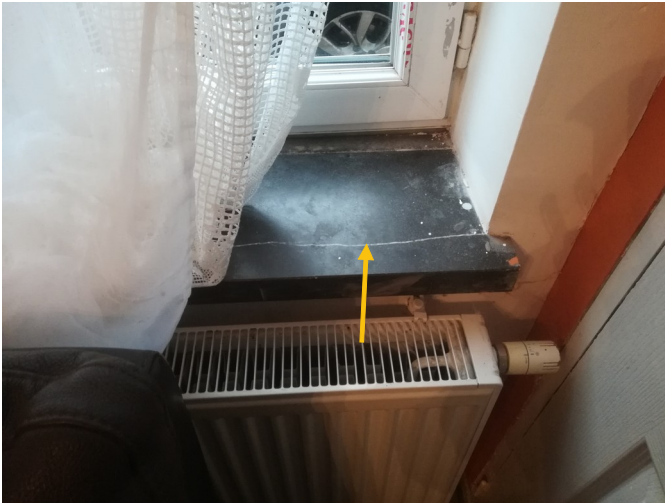
Vrije foto

Geen massal

Identificatiemethode	Vaststelling & expertise (niet-asbestverdacht)
Primaire drager	Wandopening verticaal (raam, deur, ...)
(Asbest)materiaal	Plaat, paneel, tablet - Type Massal
Bindmiddel	Cement
Gebondenheid bindmiddel	Hecht

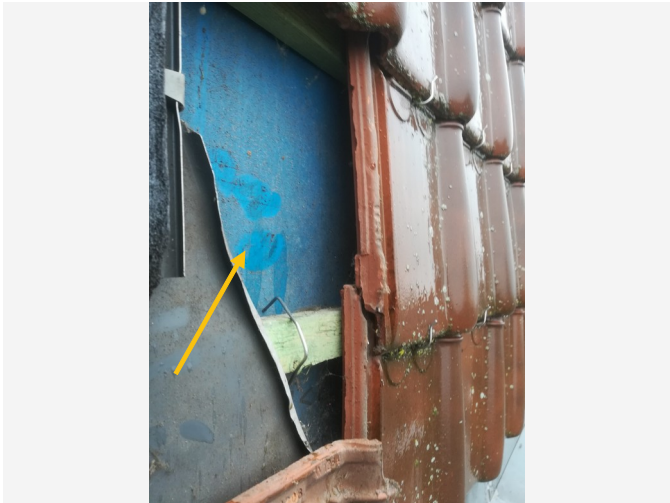
Vrije foto

Onderdak reeds vernieuwd

Identificatiemethode	Vaststelling & expertise (niet-asbestverdacht)
Primaire drager	Schuin dak
(Asbest)materiaal	Plaat, paneel, tablet - Type Menuiserie
Bindmiddel	Cement
Gebondenheid bindmiddel	Hecht

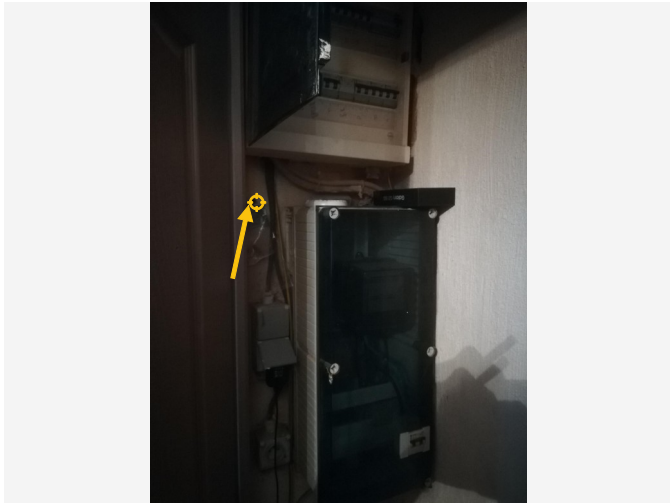
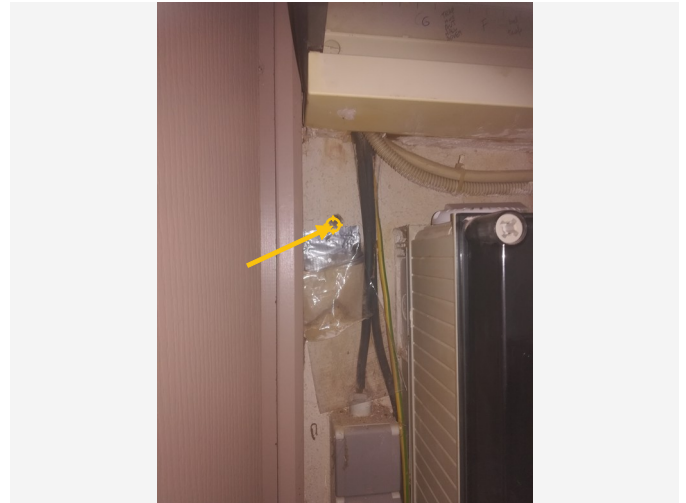
Geen asbest

#	Type	Referentie	Resultaat
4.1	Mengmonster	M1	Geen asbest

Beschrijving	Pleisterwerk muren
Omgeving	Binnen
Primaire drager	Binnenwand
Bindmiddel van materiaal	Gips - kalk

Gebondenheid op basis van bindmiddel	Niet-hechtgebonden
Hoeveelheid (oppervlakte - dikte - aantal)	• 80,00 m ² - 1,00 cm - 1 stuk
Totaal volume	0,80 m ³
Identificatiemethode	Vaststelling met monsternamen
Destructieve handeling voor identificatie	Nee
Opmerking	woning grotendeels in gipskarton voorzetwand. Staalnamen beperkt tot plaatsen met bestaand oud pleisterwerk.

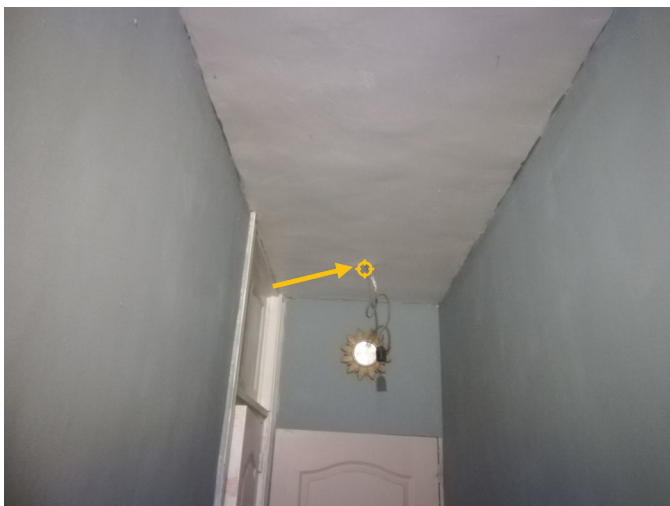
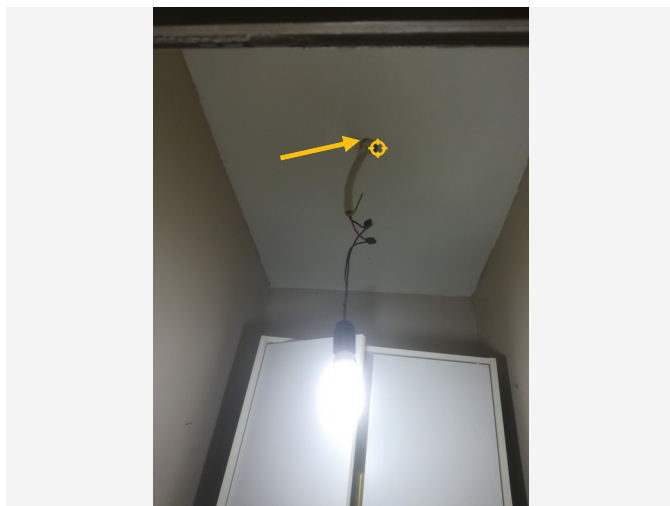
Fiche 5: Pleisterwerk plafond

Geen asbest

#	Type	Referentie	Resultaat
5.1	Mengmonster	M2	Geen asbest

Beschrijving	Pleisterwerk plafond
Omgeving	Binnen
Primaire drager	Plafond
Bindmiddel van materiaal	Gips - kalk

Gebondenheid op basis van bindmiddel	Niet-hechtgebonden
Hoeveelheid (oppervlakte - dikte - aantal)	• 60,00 m ² - 1,00 cm - 1 stuk
Totaal volume	0,60 m ³
Identificatiemethode	Vaststelling met monstername
Destructieve handeling voor identificatie	Nee
