Asbestinventarisatetest

Moorselstraat 23, 3080 Tervuren

Attestnummer : 20231122-000154.002

Niet-asbestveilig

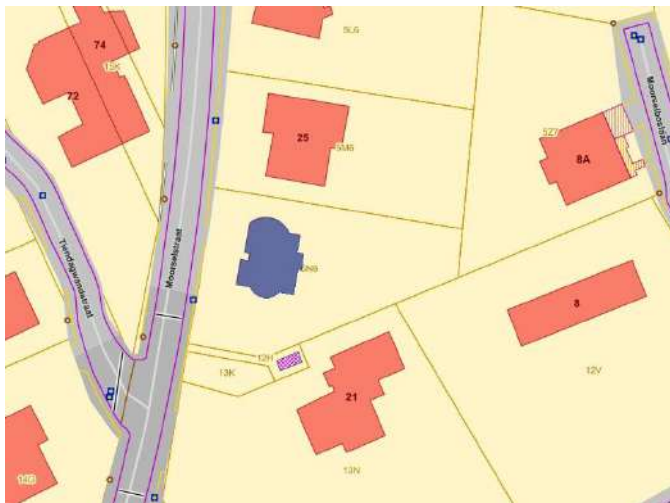
Zone 1: Hoofdgebouw

- 2 Asbestmaterialen**
- 0 Beperkingen
- 0 Uitsluitingen
- 0 Roerende goederen
- 0 Puin, steenslag, (water)bodem
- 1 Adviezen**
- 2 Geen asbest**

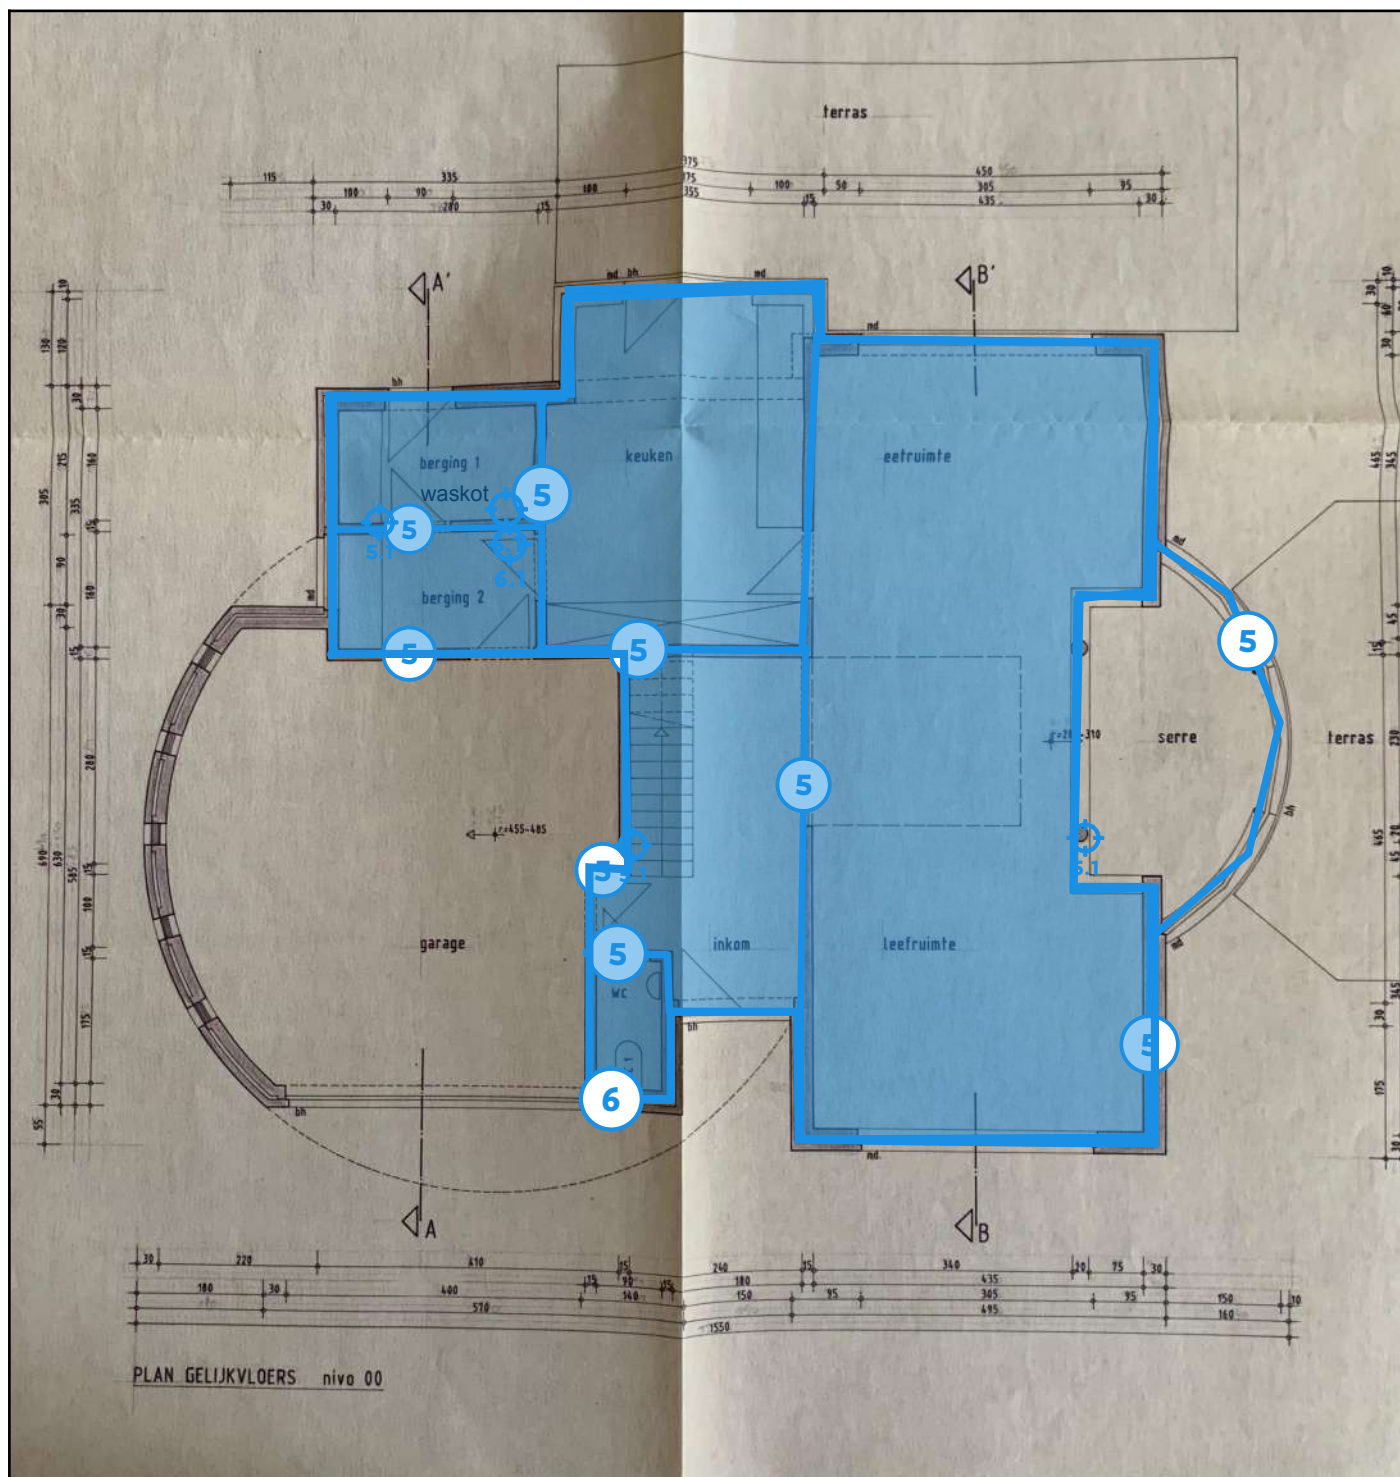
Plan 1.1: Gvl; wand en plafond

Beschrijving	Type	Actie
5. Wand	Geen asbest	-
5.1 Code: MM01	Mengmonster	-

6. Plafond	Geen asbest	-
6.1 Code: MM02	Mengmonster	-

3. Terras	Advies	-
5. Wand	Geen asbest	-
6. Plafond	Geen asbest	-
6.1 Code: MM02	Mengmonster	-

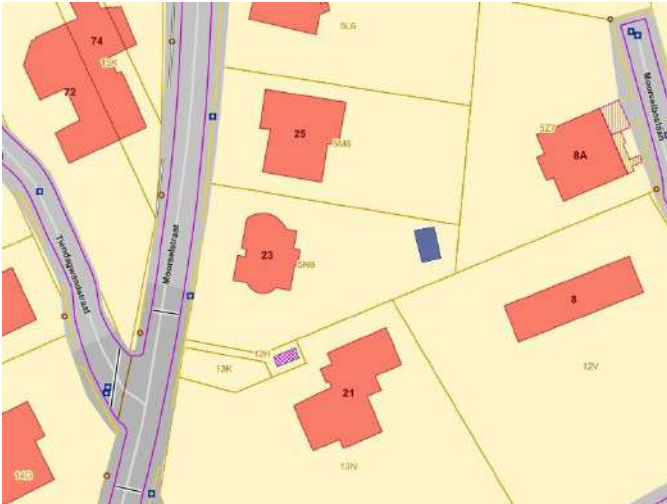
Zone 2: Tuinhuis

- 0 Asbestmaterialen
- 0 Beperkingen
- 0 Uitsluitingen
- 0 Roerende goederen
- 0 Puin, steenslag, (water)bodem
- 1 Adviezen**
- 0 Geen asbest

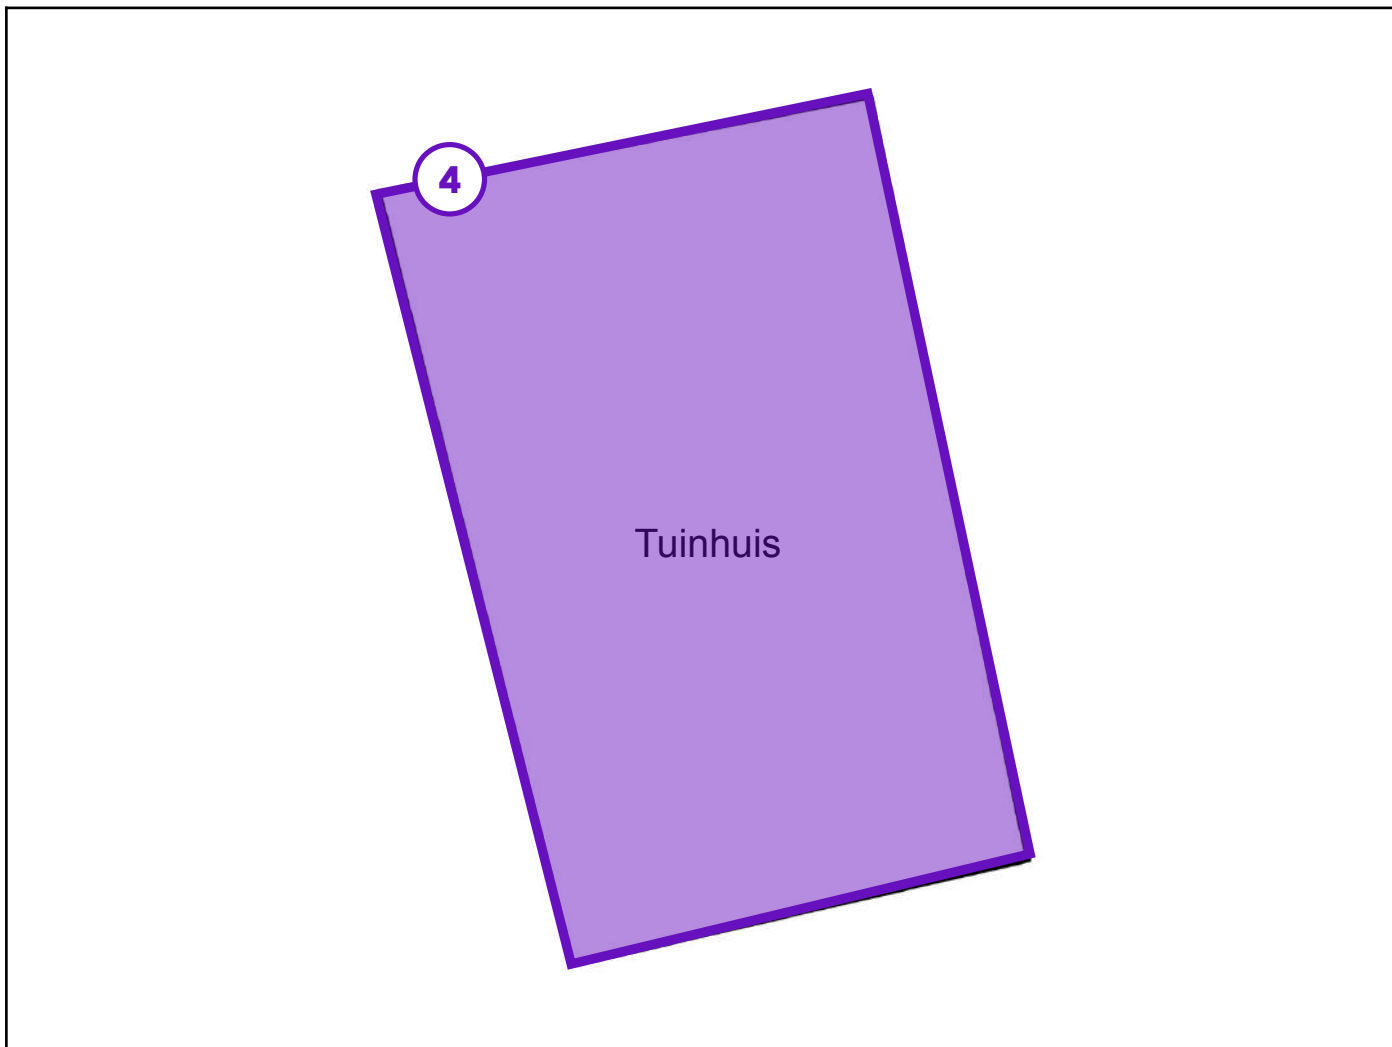
Plan 2.1: Tuinhuis plan

Beschrijving	Type	Actie
4. Tuinhuis	Advies	-
