Asbestinventarisatetest

Mechelsesteenweg 516, 3020 Herent

Attestnummer : 20240319-000419.000

Uitgegeven op : 19.03.2024

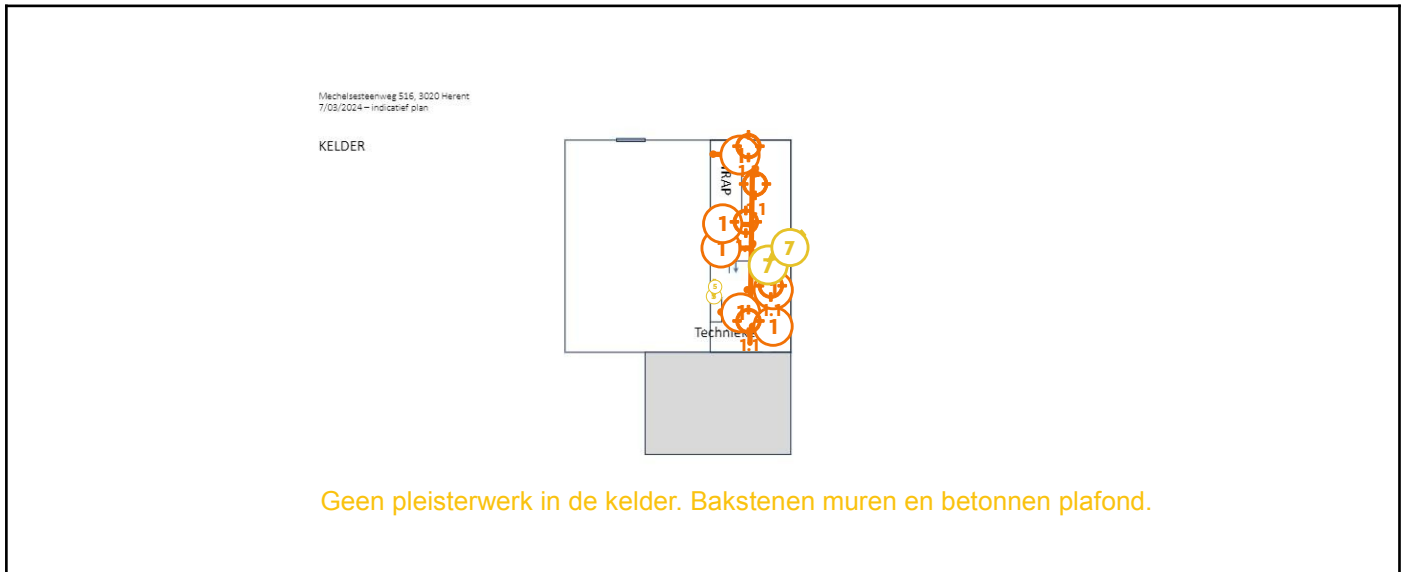
Plan 1.1: Kelder

Beschrijving	Type	Actie
1. Leidingisolatie kelder	Asbestmateriaal	Verwijderen
1.1 Code: MM4_leidingisolatie	Mengmonster	-
1.2 Code: MM5_leidingisolatie_bocht	Mengmonster	-
5. Roetluik schoorsteen kelder	Asbestmateriaal	Zorgvuldig beheren
7. Bakeliet elektriciteit meter en elektrische componenten	Asbestmateriaal	Zorgvuldig beheren
14. Pleisterwerk wand	Geen asbest	-

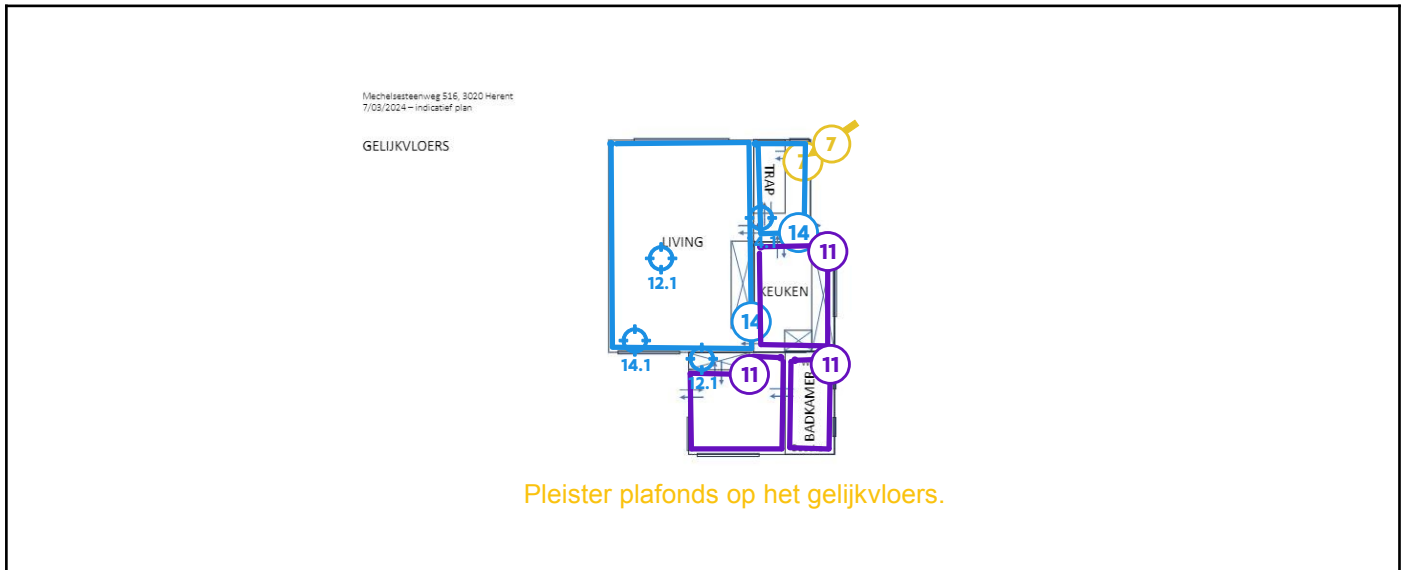
Plan 1.2: Gelijkvloers

Beschrijving	Type	Actie
7. Bakeliet elektriciteit meter en elektrische componenten	Asbestmateriaal	Zorgvuldig beheren
11. Tegelijm keuken en badkamers	Advies	-
12. Pleister plafond	Geen asbest	-
12.1 Code: MM3_pleister_plafond	Mengmonster	-
14. Pleisterwerk wand	Geen asbest	-
14.1 Code: MM2_pleisterwerk_wand	Mengmonster	-

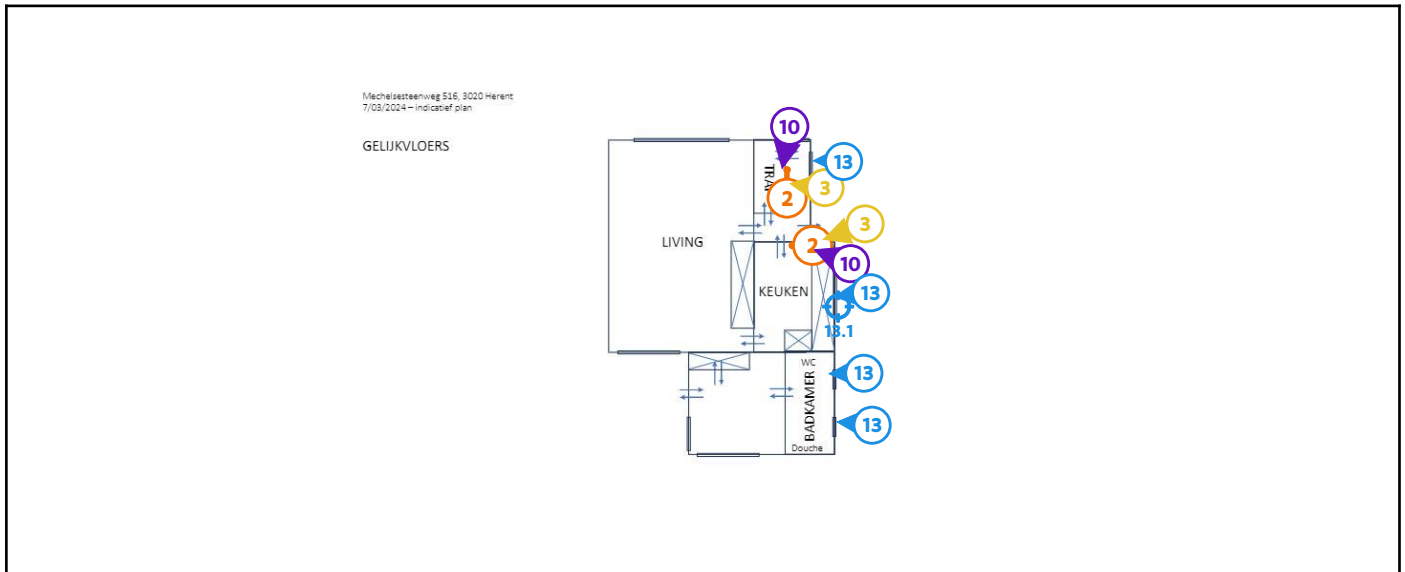
Plan 1.3: Gelijkvloers

Beschrijving	Type	Actie
2. Pakking afsluitknop radiatoren	Asbestmateriaal	Verwijderen
3. Bakeliet dop radiator	Asbestmateriaal	Zorgvuldig beheren
10. Pakkingen tussen radiator elementen	Advies	-
13. Kit oude ramen	Geen asbest	-
13.1 Code: MM1.kit	Puntmonster	-

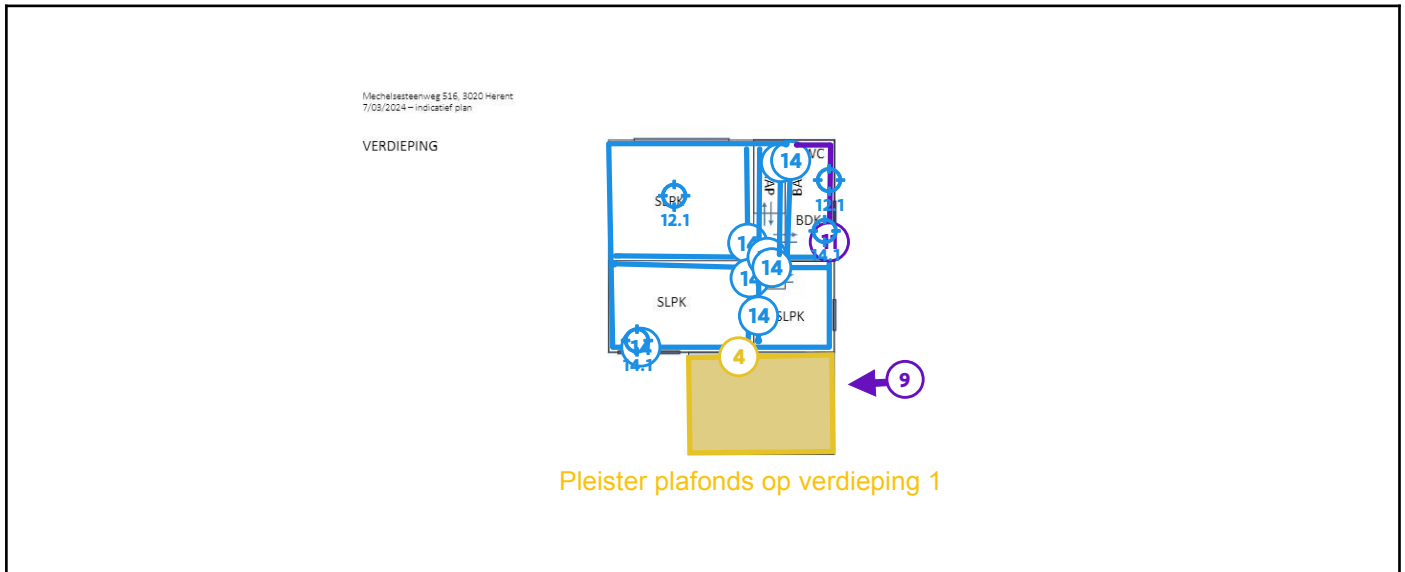
Plan 1.4: Verdieping 1

Beschrijving	Type	Actie
4. Toplaag roofing uitbouw en garage	Asbestmateriaal	Zorgvuldig beheren
9. Onderlaag roofing dak	Advies	-
11. Tegellijm keuken en badkamers	Advies	-
12. Pleister plafond	Geen asbest	-
12.1 Code: MM3_pleister_plafond	Mengmonster	-
14. Pleisterwerk wand	Geen asbest	-
14.1 Code: MM2_pleisterwerk_wand	Mengmonster	-

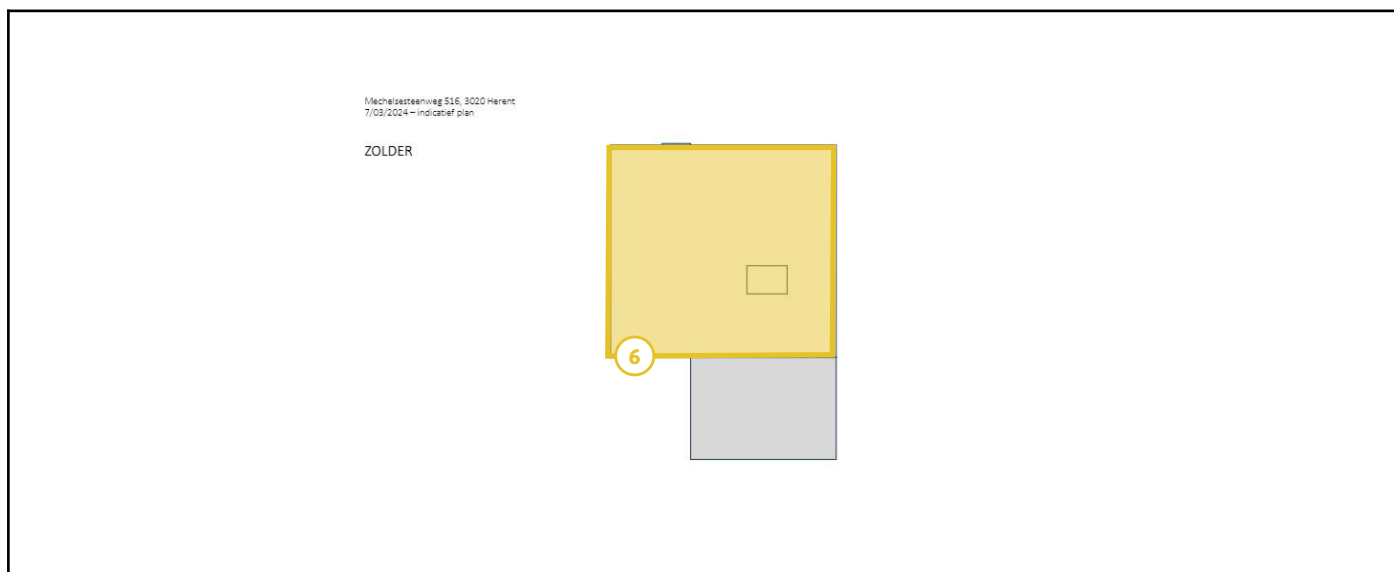
Plan 1.5: Zolder

Beschrijving	Type	Actie
6. Leien dak	Asbestmateriaal	Zorgvuldig beheren

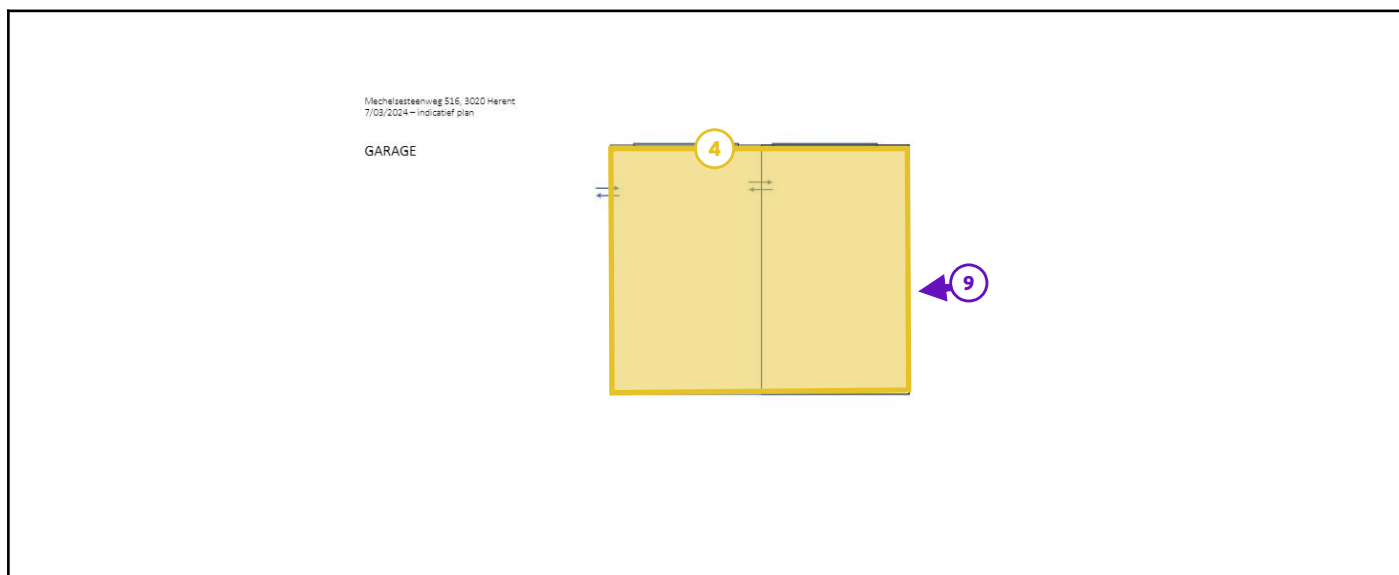
Plan 1.6: Garage

Beschrijving	Type	Actie
4. Toplaag roofing uitbouw en garage	Asbestmateriaal	Zorgvuldig beheren
9. Onderlaag roofing dak	Advies	-

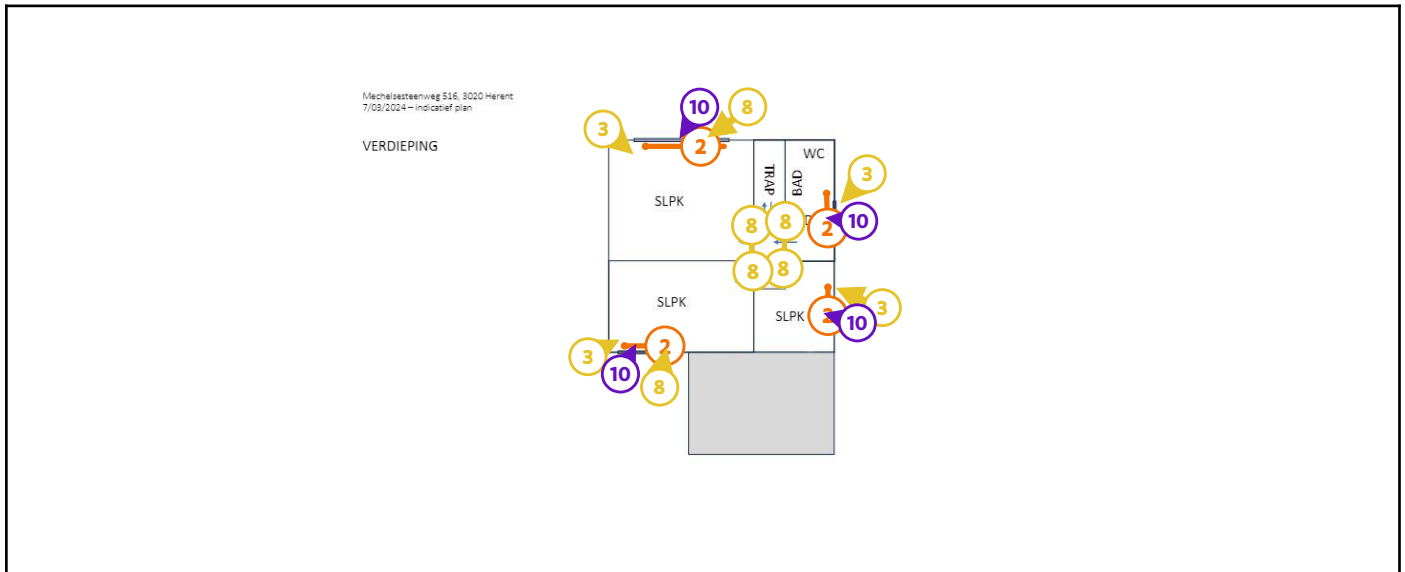
Plan 1.7: Verdieping 1

Beschrijving	Type	Actie
2. Pakking afsluitknop radiatoren	Asbestmateriaal	Verwijderen
3. Bakeliet dop radiator	Asbestmateriaal	Zorgvuldig beheren
8. Massal venstertabletten en dorpel	Asbestmateriaal	Zorgvuldig beheren
10. Pakkingen tussen radiator elementen	Advies	-
